project  
 onderdeel      Woningen a/d Bredeweg 3 te Haastrecht  
 situatie, (nieuw)

# Beeldkwaliteitsplan Bredeweg 3 - Haastrecht

# Bouwplan Bredeweg 3 te Haastrecht

Ontwikkeling Bredeweg 3 te Haastrecht

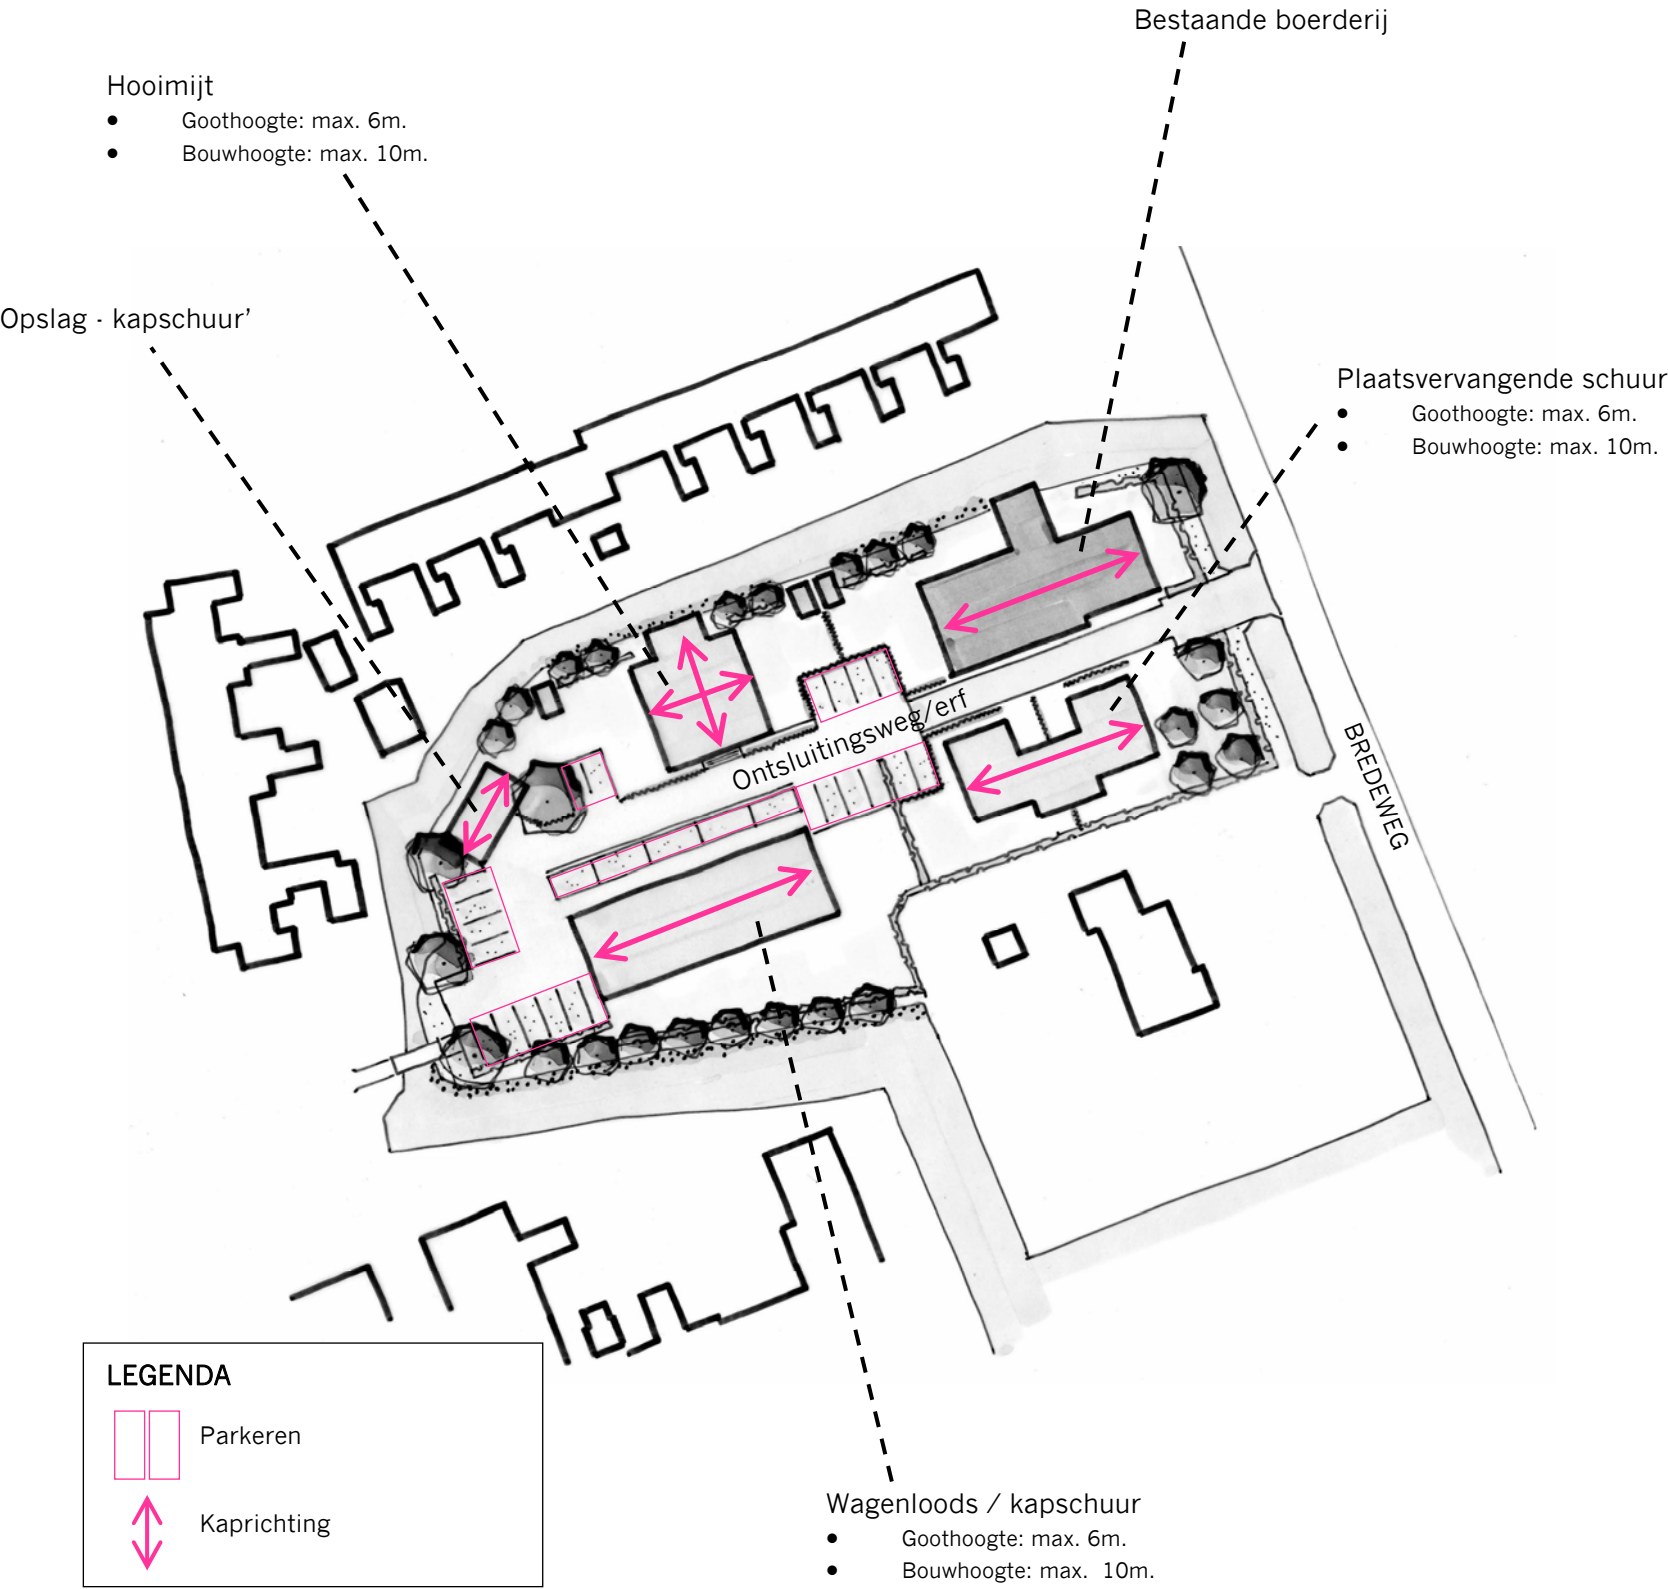
De kaprichting is in lijn met de kaprichting van de bestaande boerderij en haaks op de Bredeweg. Verder heeft een dak een eenvoudige zadeldak kapvorm zonder wolfseinden of dwarskappen. Bij de hooimijt is de toepassing van een tentdak onmisbaar. De kapschuur kenmerkt zich door de toepassing van een zadeldak met ongelijke dakvlak lengten. Er is ruimte voor de toepassing van een aangekapt dak.

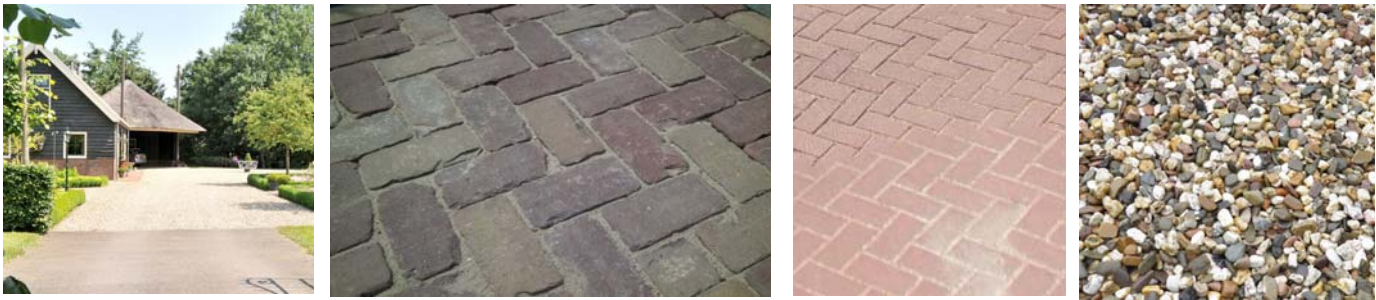
Voor erf uitgevoerd in elementenverharding, achter erf krijgt een informelere uitstraling met grasbeton en/of asfalt/grind

Parkeerplaatsen uitgevoerd in grasbeton in combinatie met elementenverharding, asfalt, grind

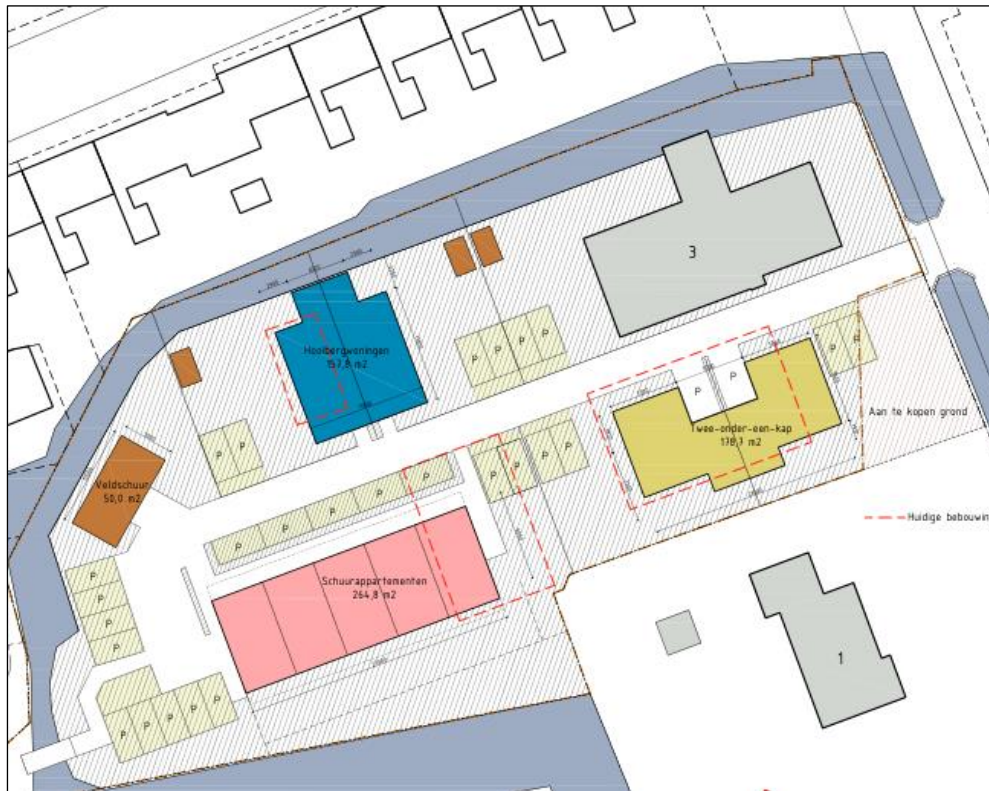
Figuur 2: Schetsplan Bredeweg 3 te Haastrecht (bron: Eysbrand Rozendaal Tekenbureau)

Zie de hiernavolgende figuur 2 ter illustratie.

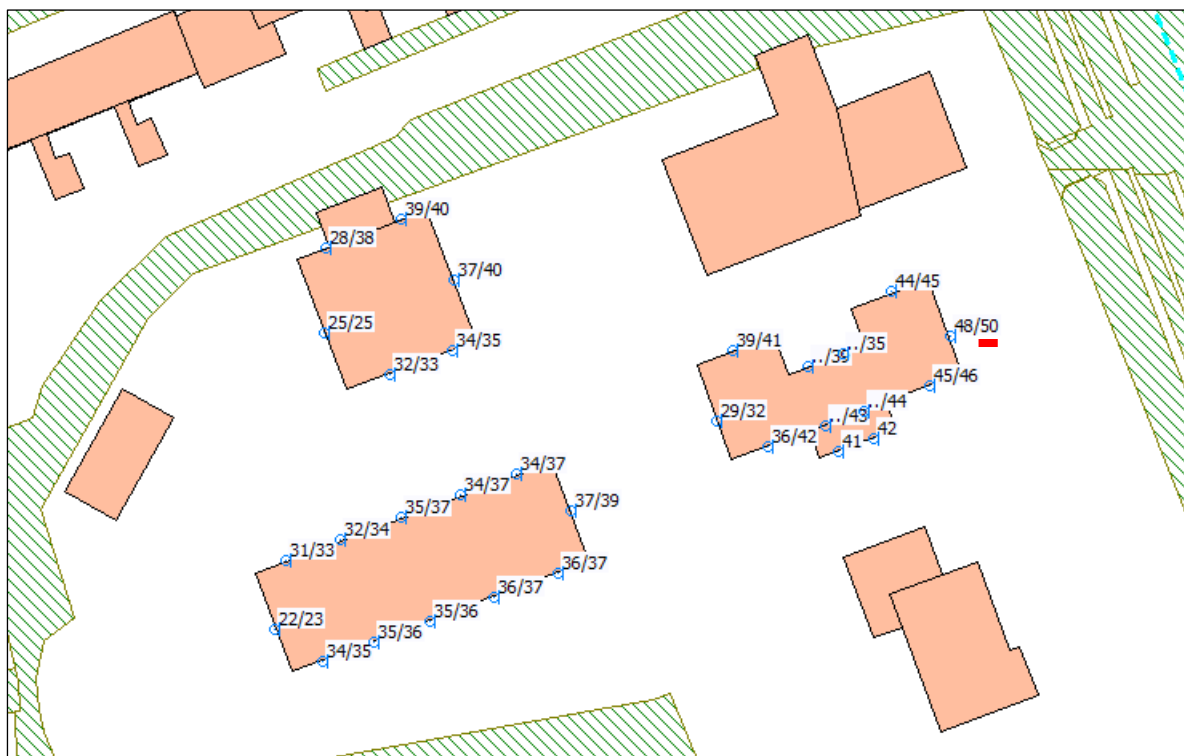
Figuur 3: Geluidsbelasting vanwege de Bredeweg (incl. aftrek ex art. 110g van 5 dB) op de woningen binnen het plangebied.

Indien deze weg zou worden beschouwd als een Wgh-weg, dan is geluidbelasting vanwege de Bredeweg hoger dan de voorkeursgrenswaarde van 48 dB maar ligt deze onder de maximale ontheffingswaarde van 63 dB. Deze overschrijding vindt enkel plaats ter plaatse van de oostgevel van de ten oosten gesitueerde twee-onder-één-kapwoning.

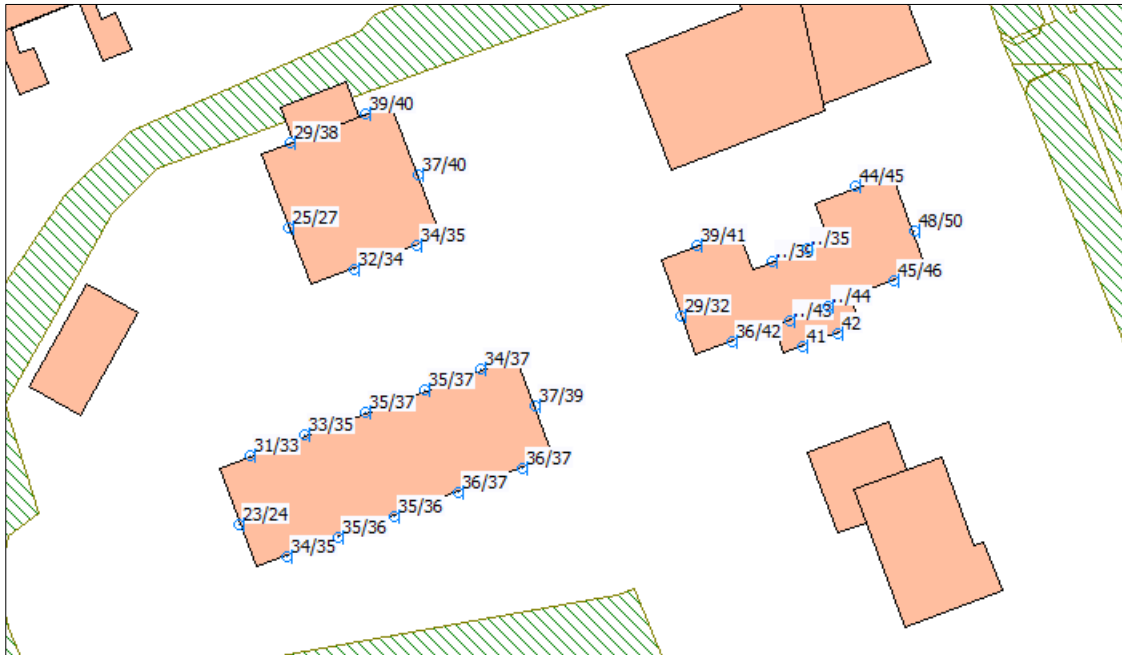
Figuur 4: Gecumuleerde geluidsbelasting excl. aftrek ex art. 110g

De cumuleerde geluidbelasting  $L_{cum}$  van alle in het onderzoek betrokken wegen tezamen varieert tussen 25 dB en 55 dB (zonder aftrek Wgh).

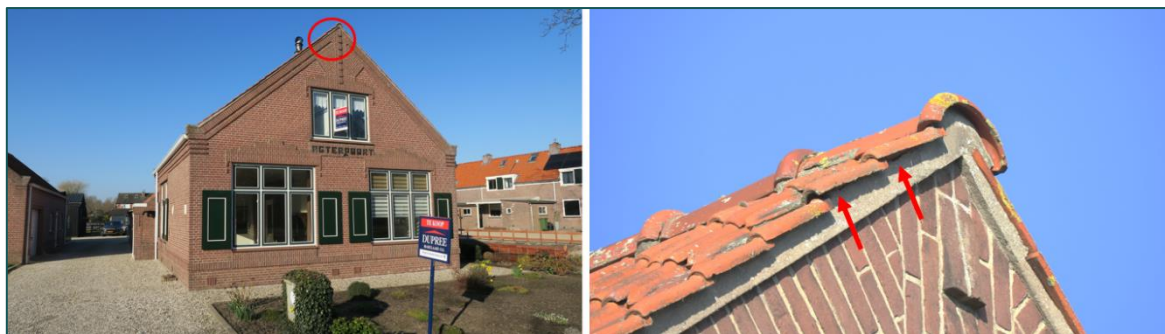
*Figuur 3.1 Impressie van potentiële invliegopeningen voor vleermuizen in de woning op de planlocatie. De woning (alsmede de potentieel aanwezige vleermuisverblijfplaatsen) blijft binnen de beoogde ruimtelijke ingreep behouden.*

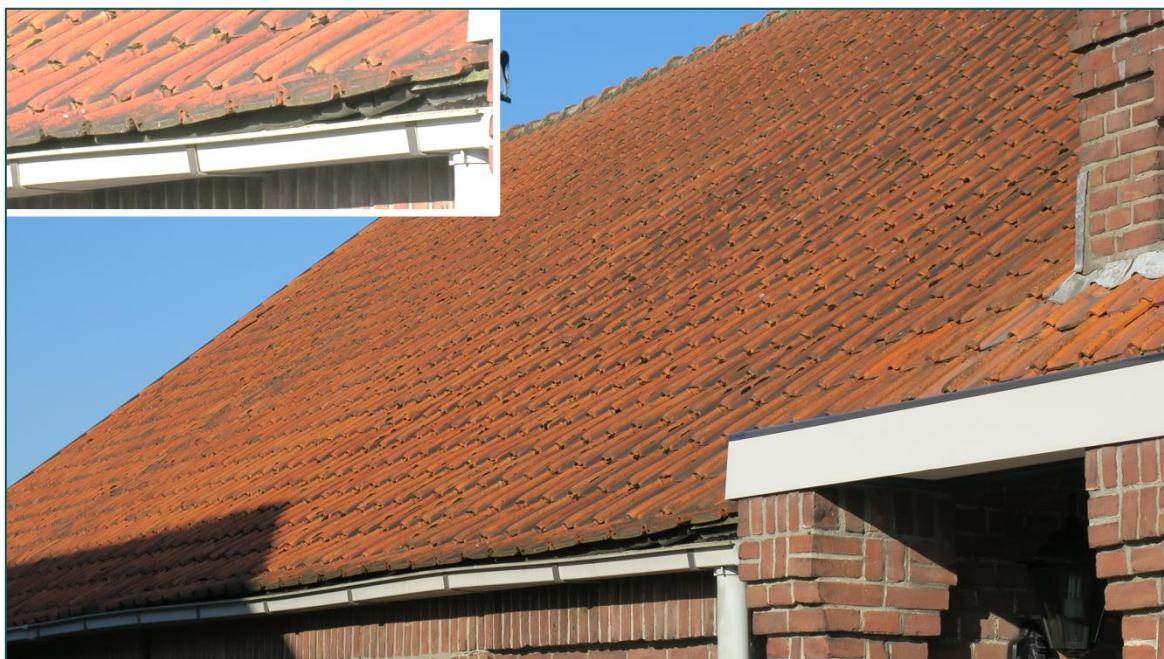
*Figuur 3.2 Impressie van het dak van de te behouden woning. Wegens het gebruik van stormpannen (zeer minimale open dakruimte) en de aanwezigheid van kunststof materiaal aan de dakvoet, is uit te sluiten de huismussen in dit gebouw een nestlocatie kunnen vinden.*

Binnen de beoogde ruimtelijke ingreep blijft de woning op het perceel behouden. Deze woning is opgetrokken uit gemetselde muren zonder spouw en twee stormpannen zadeldaken. Wegens het gebruik van stormpannen is er geen sprake van een dakruimte van voldoende grootte voor de aanwezigheid van huismus(nesten). Tevens is de dakvoet van de woning afgesloten met kunststof materiaal (figuur 3.2), waardoor het voor de huismus onmogelijk is om een geschikte nestlocatie te vinden in de woning op de planlocatie. Gezien de aanwezigheid van huismusnesten in de woning uitgesloten kan worden, leiden de beoogde werkzaamheden niet tot verstoring van de huismus. Afgezien van maatregelen in het kader van de algemene zorgplicht en algemene broedvogels (zie H5.4), dienen derhalve geen specifieke aanvullende maatregelen getroffen te worden ten aanzien van de huismus.

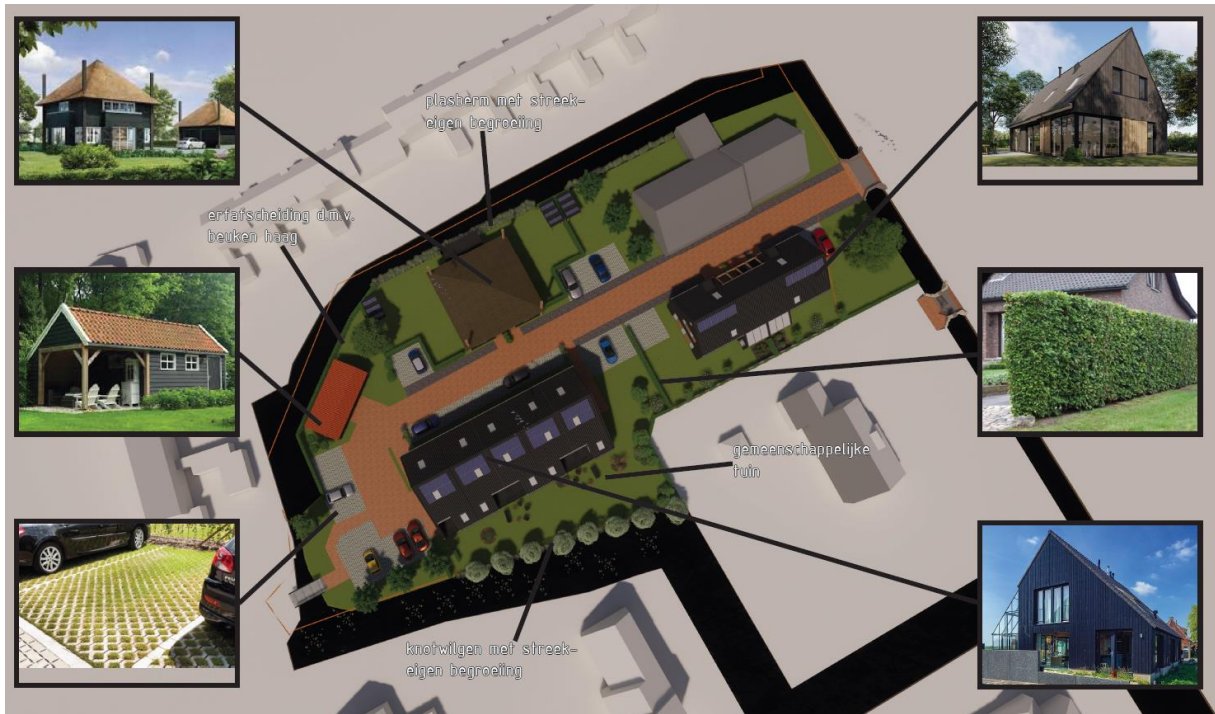
Afbeelding 2: Situatietekening nieuwe situatie

In de nieuwe situatie zijn de schuren gesloopt en hebben deze plaatsgemaakt voor een twee-onder-een-kapper, 10 schuurappartementen, 2 hooibergwoningen en een veldschuur. De boerderijwoning blijft behouden. Daarnaast is het terrein ingericht met verhardingen en parkeerplaatsen.
