# CULTUURHISTORISCHE VERKENNING

TUSSENLANEN 39 / 41 TE BERGAMBACHT

## Cultuurhistorische verkenning

### *Tussenlanen 39 - 41 te Bergambacht*

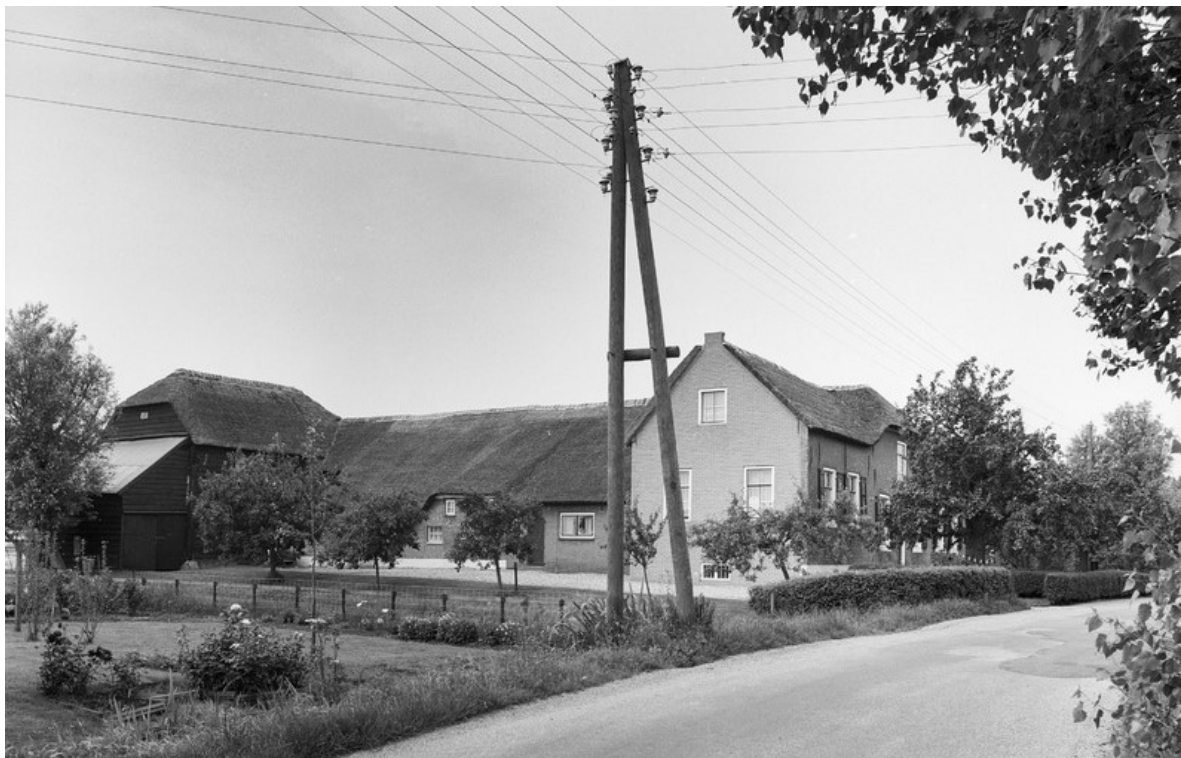
*Afbeelding 9: Tussenlanen 39 – 41 in 1978, foto van G.J. Dukker. Opvallend is de grote dwarse schuur tegen de linkerzijgevel. De schuur was gemaakt van zwart potdekselwerk. Schuren van dit type kwamen voorheen vaker voor in de Krimpenerwaard maar zijn inmiddels erg zeldzaam. Bron: beeldbank.cultureelerfgoed.nl*

Hoewel de caravanstalling op zichzelf geen cultuurhistorische waarde heeft, is het wel een onderdeel van een gebouw dat zijn cultuurhistorische waarde deels aan de T-vorm te danken heeft. Als de caravanstalling geheel gesloopt zou worden, is deze T-vorm niet meer herkenbaar en verliest de boerderij aan cultuurhistorische waarde. Aan de andere kant is de huidige vorm van het achterhuis ook niet origineel, in de jaren '70 van de vorige eeuw stond er een grote houten schuur tegen de linkerzijgevel. Bescherming van de huidige vorm is wat ons betreft niet nodig. Om de herkenbaarheid van de T-vorm te waarborgen stellen wij voor dat het achterhuis, wat vrij lang is, met maximaal 50% verkort mag worden en zijn rechthoekige vorm moet behouden. Een reconstructie van de oudere vorm (zoals op afbeelding 9) is ook mogelijk.

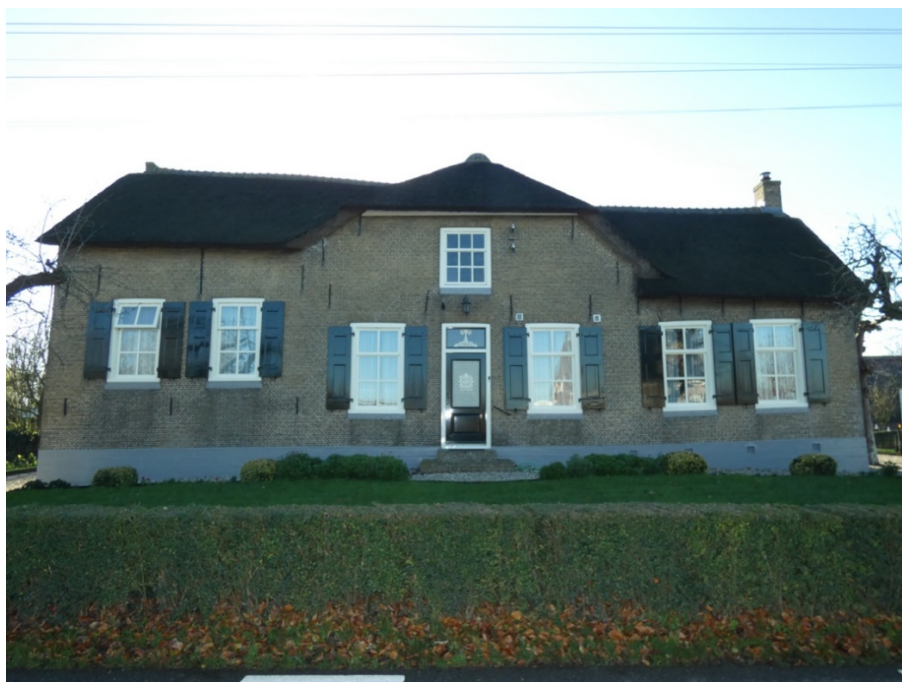
11 Overzichtsfoto voorgevel Tussenlanen 41.

De voorgevel is opgetrokken uit kleine IJsselstenen in kruisverband gemetseld en heeft een grijs gepleisterde plint. In de voorgevel zijn in de bouwlaag een zestal vensteropeningen aangebracht. Het betreft zesruits vensters met bovenlichten, in witte kozijnen met groene vensterluiken en grijze lekdorpels. Alle vensters zijn aan bovenzijde voorzien van anderhalfsteense rollagen. De voorgevel bestaat uit drie delen; twee zijdelen en een middendeel. Achter het linker muurveld bevindt zich de kelder en opkamer, dit is van buitenaf te zien door de hoger geplaatste vensteropeningen in vergelijking tot de andere vensters.

In het middelste muurveld bevinden zich twee vensters gescheiden door de deuropening. De deur is geplaatst in een wit deurkozijn met bovenlicht. Twee traptreden leiden naar de deuropening. De deur is aan bovenzijde voorzien van anderhalfsteense rollaag. In totaal houden twintig muurankers de gevel op de plaats.

Het middelste muurveld heeft in de verdiepingslaag een negenruits schuifvenster met bovenlicht in wit kozijn met grijze lekdorpel en anderhalfsteense rollaag onder de gewolfde kap. Dit venster heeft geen vensterluiken.

De bovenzijde van het middendeel is afgesloten door een knellat onder het riet, de schuine gevel beëindigingen zijn voorzien van vlechtingen.

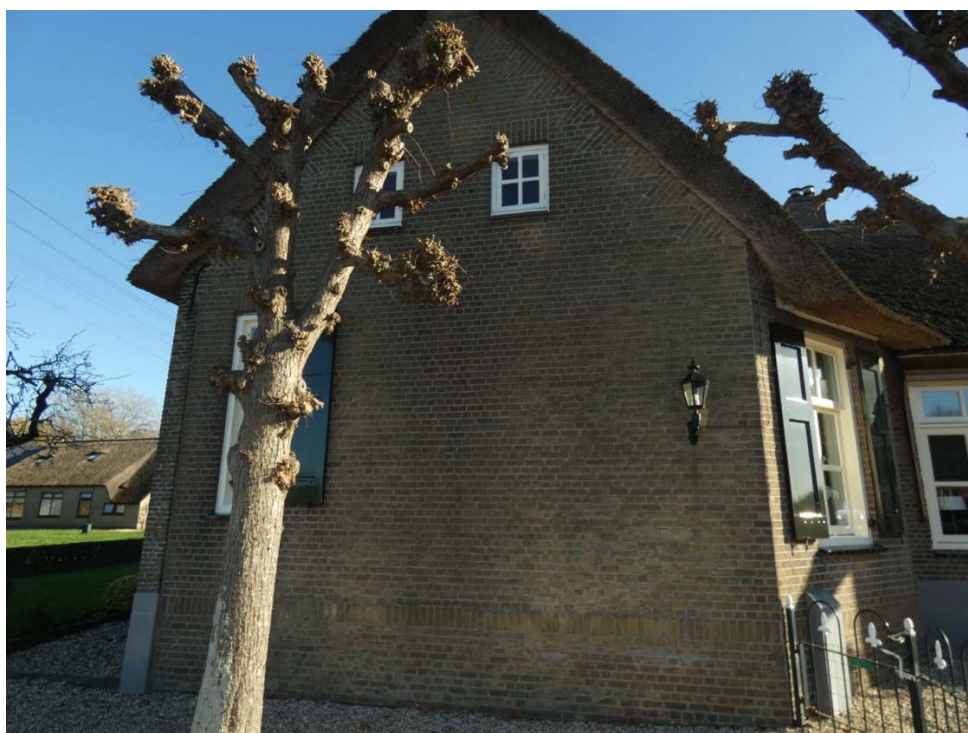
12 Rechter zijgevel voorhuis.

De rechter zijgevel is opgetrokken uit IJsselstenen in kruisverband gemetseld. In de plint, ter hoogte van het maaiveld, is een waterkerende rollaag ingemetseld. In de bouwlaag is een tweeruits venster geplaatst met enkelruits bovenlicht, in een wit kozijn met groen vensterluik en bruine lekdoorpelstenen. Aan de bovenzijde is de vensteropening afgesloten door een anderhalfsteense rollaag. Het rechter muurveld in de bouwlaag is blind.

In de verdieplingslaag zijn twee vensteropening aangebracht met daarin vierruits draaivensters in witte kozijnen, aan de onderzijde voorzien van bruine leksteendorpels en aan bovenzijde van anderhalfsteense rollaag.

Deze gevel is aan bovenzijde afgewerkt met vlechtingen.

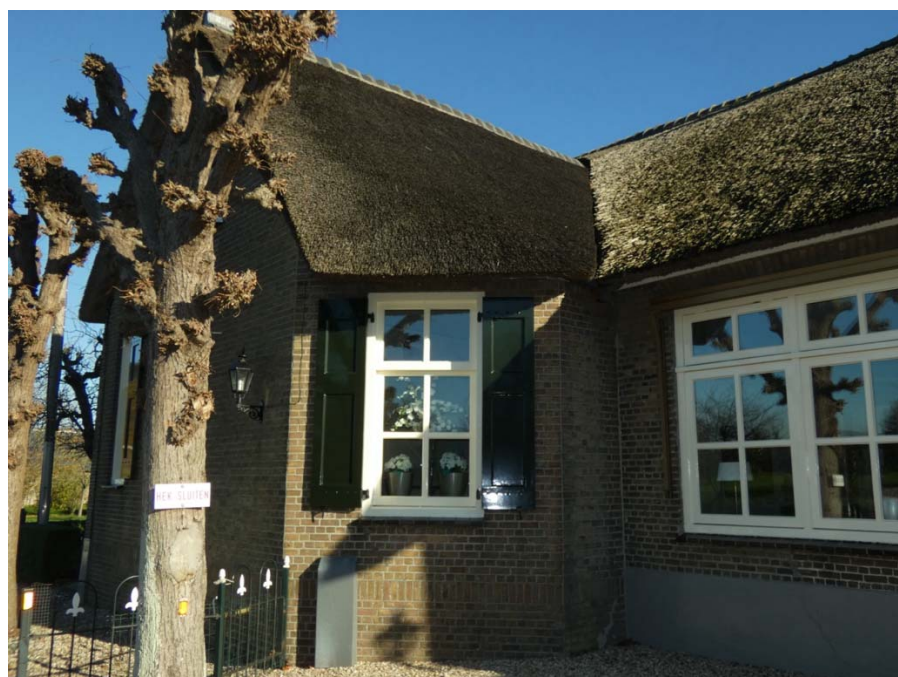
13 *Rechter zijgevels voor- en middenhuis en achtergevel voorhuis.*

De rechter achtergevel van het voorhuis wijkt af van het geheel in de zin dat deze gevelwand schuin is gepositioneerd ten overstaan van de andere gevels. Deze gevel loopt dus niet parallel met de voorgevel maar loopt van buiten naar binnen gezien weg van de voorgevel. De gevel is tegelijkertijd en vergelijkbaar met de rechter zijgevel opgetrokken uit IJsselstenen in kruisverband. Boven de plint is een waterkerende rollaag ingemetseld. Deze gevel reikt niet hoger dan de bouwlaag, waarin een zesruits venster met bovelicht is geplaatst in een wit kozijn. Het venster is aan de onderzijde voorzien van bruine lekdorpelstenen en aan de bovenzijde van een anderhalfsteense rollaag. Aan weerszijden van het venster zijn groene vensterluiken geplaatst. Deze gevel gaat over in een smal muurveld dat wel een gelijke oriëntatie met de voorgevel vertoont. Dit muurveld is blind, opgetrokken uit IJsselstenen in kruisverband en heeft een ingemetselde waterkerende laag boven de plint.

De rechter zijgevel is opgetrokken uit IJsselstenen in kruisverband gemetseld en heeft een grijs bepleisterde plint. Deze gevel telt twee gevelopeningen, namelijk een grote vensteropening en een deuropening. In de vensteropening zijn drie aaneengeschakelde vierruits vensters met ieder tweeruits bovenlichten in witte kozijnen geplaatst. Het geheel is aan de onderzijde voorzien van bruine lekdorpelstenen en aan de bovenzijde van een anderhalfsteense rollaag. Daarnaast een wit deurkozijn met een groene houten deur met twee gietijzeren roosters. Daarboven een bovenlicht met gietijzeren levensboom. De deur is aan de onderzijde voorzien van een grijze stenen dorpel en twee gemetselde treden.

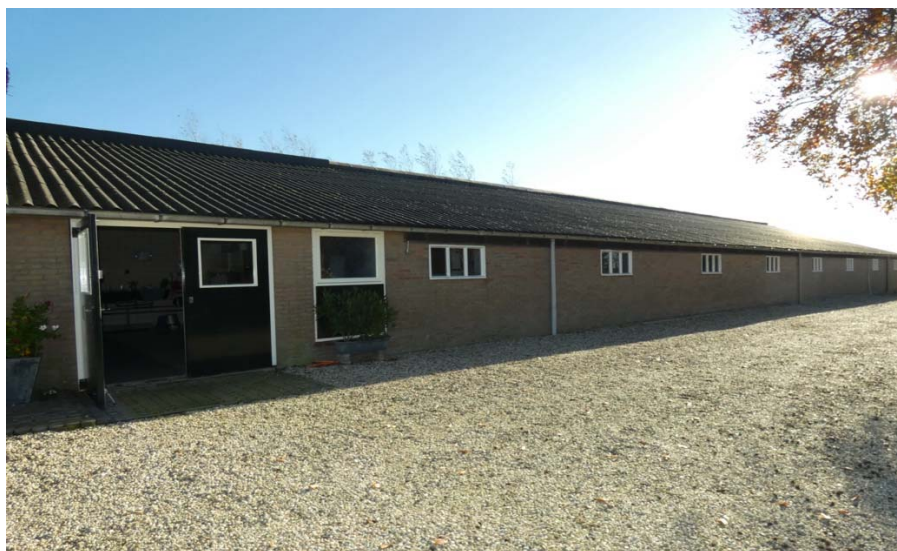
14 *Rechter zijgevel achterhuis*

De rechter zijgevel van het achterhuis is opgetrokken uit gele baksteen in halfsteensverband gemetseld. In deze gevel zijn in totaal tien openingen aangebracht, respectievelijk een deuropening met daarin twee naar buiten draaiende bedrijfsdeuren in witte kozijnen met stenen dorpel, een vensteropening met een stalraam met groene houten plint in een wit kozijn en vervolgens acht drieruits stalvensters in witte kozijn.

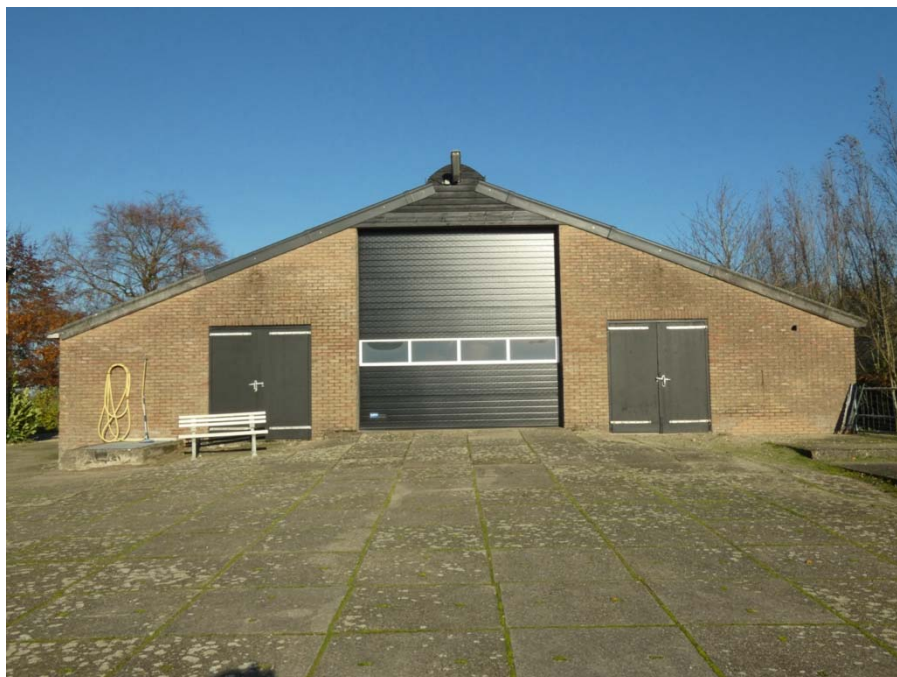
15 *Achtergevel achterhuis, Tussenlanen 41*

De achtergevel van het achterhuis is opgetrokken uit gele baksteen in halfsteensverband gemetseld. Deze gevel telt drie deuropeningen. Er zijn twee bedrijfsdeuren in de linker- en rechterbeuk bestaande uit ieder twee uitslaande draaideuren. Deze gevelopeningen zijn aan bovenzijde voorzien van een halfsteense rollaag en een betonnen dorpel aan de onderzijde. In de middenbeuk is een roldeur gevestigd die nagenoeg de hele middenbeuk in beslag neemt. Een klein deel onder de nok is afgedekt met houten plaatwerk.

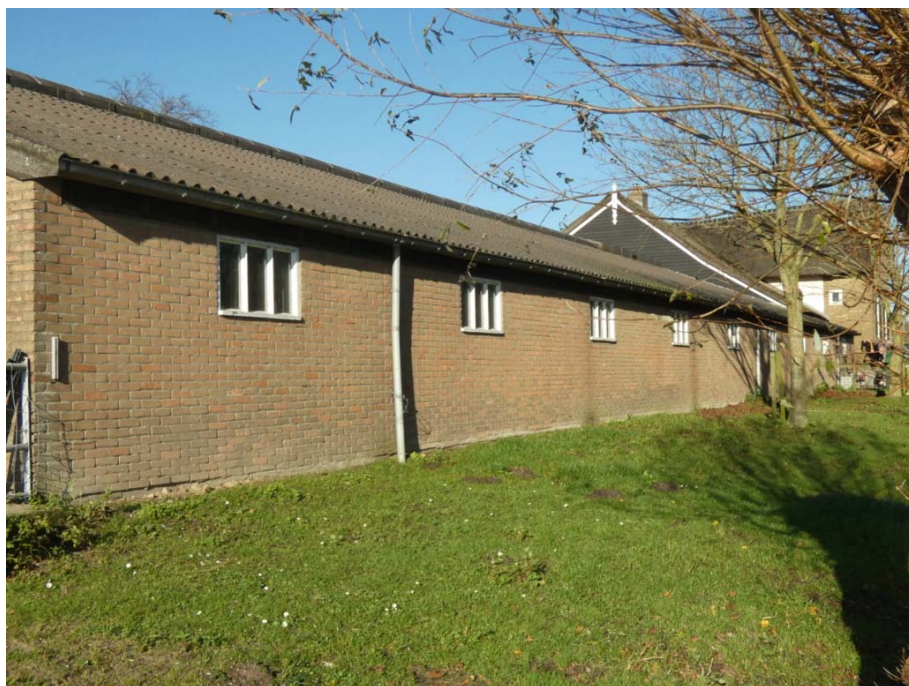
16 *Linker zijgevel achterhuis.*

De linker zijgevel van het achterhuis is opgetrokken uit gele baksteen, in halfsteensverband gemetseld. Deze gevel telt in totaal negen, evenwijdig geplaatste, dieruits stalvensters in witte kozijnen. Deze gevel loopt ogenschijnlijk over in het middenhuis, waardoor de ruimte van het achterhuis is vergroot ten koste van de ruimte van het middenhuis. De linker voorgevel van het achterhuis (zie afbeelding 17) is een blind muurveld opgetrokken uit gele baksteen, in halfsteensverband gemetseld.

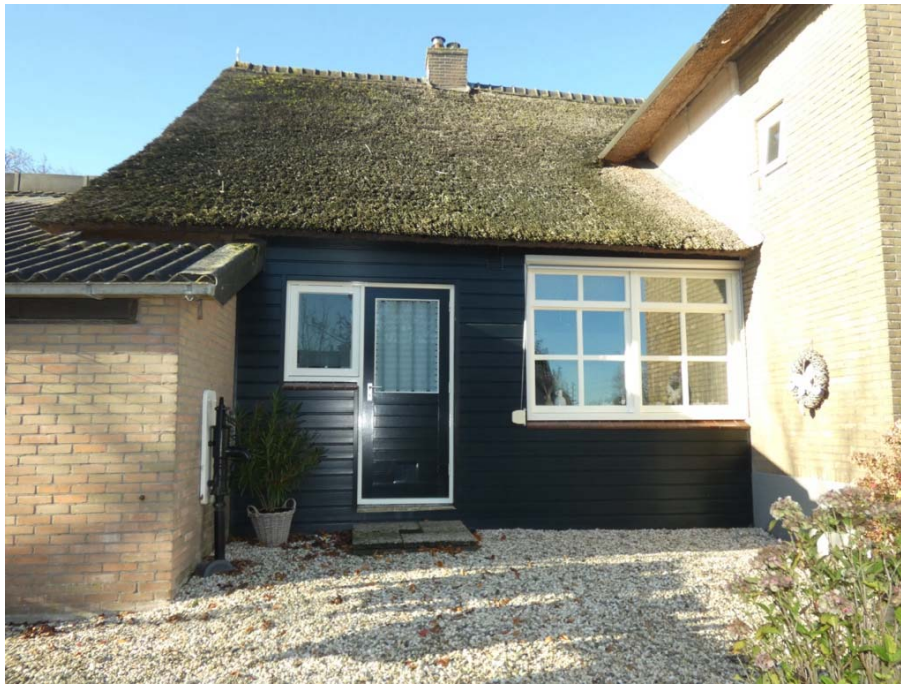
*17 Linker zijgevel middenhuis en de linker achtergevel van het voorhuis.*

De zijgevel ter hoogte van het middenhuis is afgedekt met donkerblauwe kunststof panelen gelijkend op houten planken. De gevel telt twee openingen, een deuropening met aan de linkerkant een zijraam. Het zijraam is een enkelruits klapraam in een wit kozijn met bruine lekdorpelstenen aan de onderzijde. De deur is een blauwhouten deur in wit kozijn. De vensteropening huisvest twee geschakelde zesruits vensters met bovenlichten, in witte kozijnen. De gehele vensteropening is aan de onderzijde voorzien van bruine stenen lekdorpels.

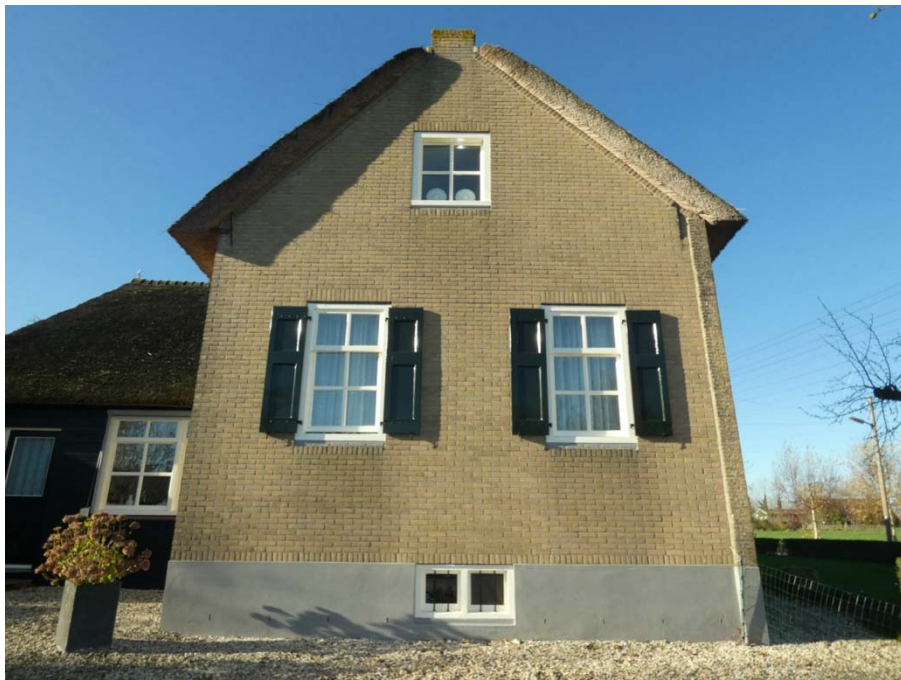
*18 Linker zijgevel voorhuis.*

De linker zijgevel van het voorhuis is opgetrokken uit gele baksteen in halfsteensverband gemetseld. De plint is grijs bepleisterd met een waterkerende gemetselde rollaag aan de bovenzijde. In de plint zijn twee keldervensters aanwezig in witte kozijnen, ieder met twee dievenijzers. In de bouwlaag zijn twee vensteropeningen aangebracht met daarin zesruits vensters met bovenlichten en groene vensterluiken. De vensters zijn aan onderzijde voorzien van grijze lekdorpelstenen en halfsteense rollagen en aan bovenzijde van steense rollagen. In de verdiepingslaag is een enkel vierruits venster aanwezig, in wit kozijn met halfsteense rollaag aan de onderzijde en steense rollaag aan bovenzijde. Het metselwerk wordt onder de dakrand beëindigd door een halfsteense rollaag.

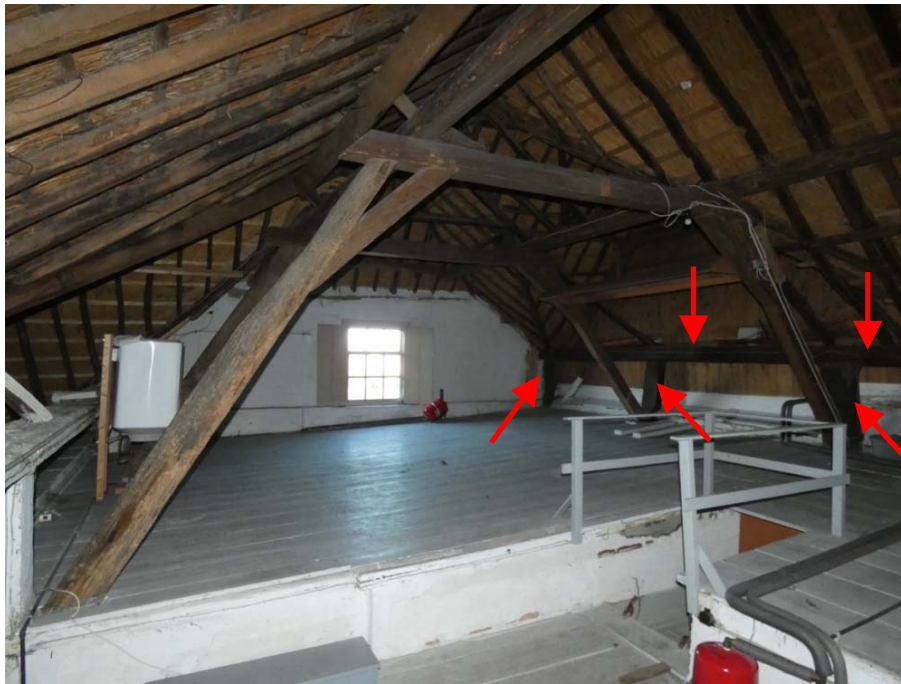
19 *Ankerbalkgebinten met verticale gebintstijlen en horizontale gebintplaten (rode pijl). Daarop staat het kapsant met dekbalkjukken. Op de achtergrond het wolfseind in de kap boven het voorhuis.*

De boerderij kent verschillende bouwkundige constructievormen. Het voor- en middenhuis is opgebouwd rondom een constructie van ankerbalkgebinten met daartussen dragende muren met balklagen. Deze constructie is 17de eeuws en dateert uit de bouwtijd van de boerderij. Daarop een kappant van dekbalkjukken met gordingen en ronde oude sporen..

Van de oorspronkelijke structuur is in het voor- en middenhuis weinig terug te vinden. Uit de constructie op zolder (afb. 19) blijkt dat er op de begane grond gebintstijlen aanwezig zouden moeten zijn, maar deze zijn niet zichtbaar. Waarschijnlijk zijn zij afgetimmerd en weggewerkt in de binnenwanden. De brandmuur bevindt zich nog op de oorspronkelijk positie en de ruimtes achter de voorgevel volgen grotendeels nog de oorspronkelijk opzet. De centrale hal daarentegen is grotendeels verdwenen, inclusief de indeling van de oorspronkelijke ruimtes aan weerszijden van deze hal op de ruimtes achter de voorgevel na. Ook het middenhuis, aan weerszijden van de brandmuur, is danig veranderd.

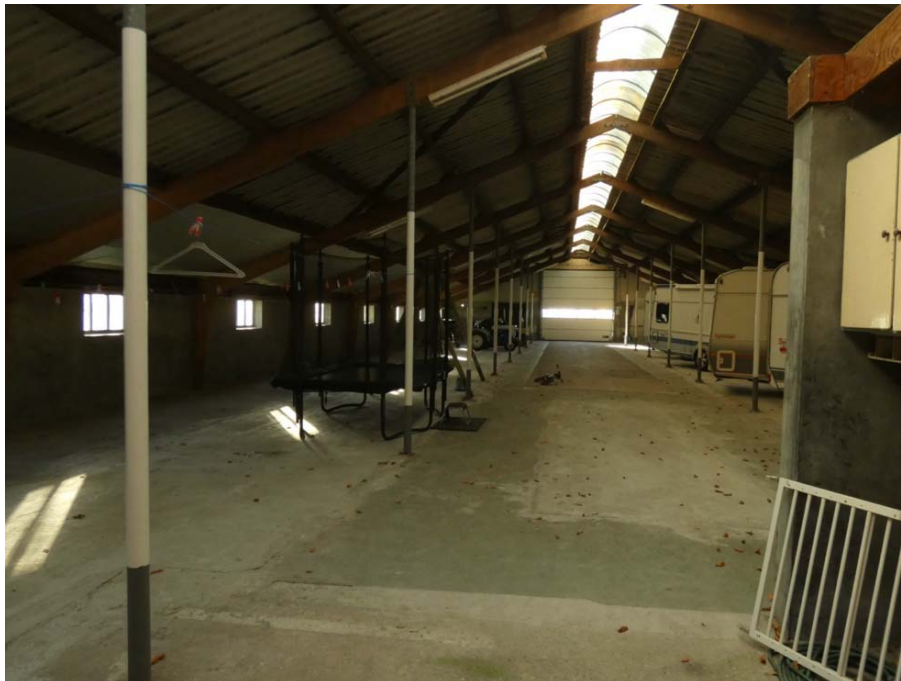
20 *Gelamineerde schaarspanten met steunpilaren in het achterhuis.*

Het achterhuis steunt op een constructie van draagmuren en gelamineerde schaarspanten met metalen steunpilaren.

Het achterhuis is geheel vernieuwd en bestaat thans uit een langgerekte en ruim opgezette schuur met golfplaten dak rustend op gelamineerde schaarspanten.

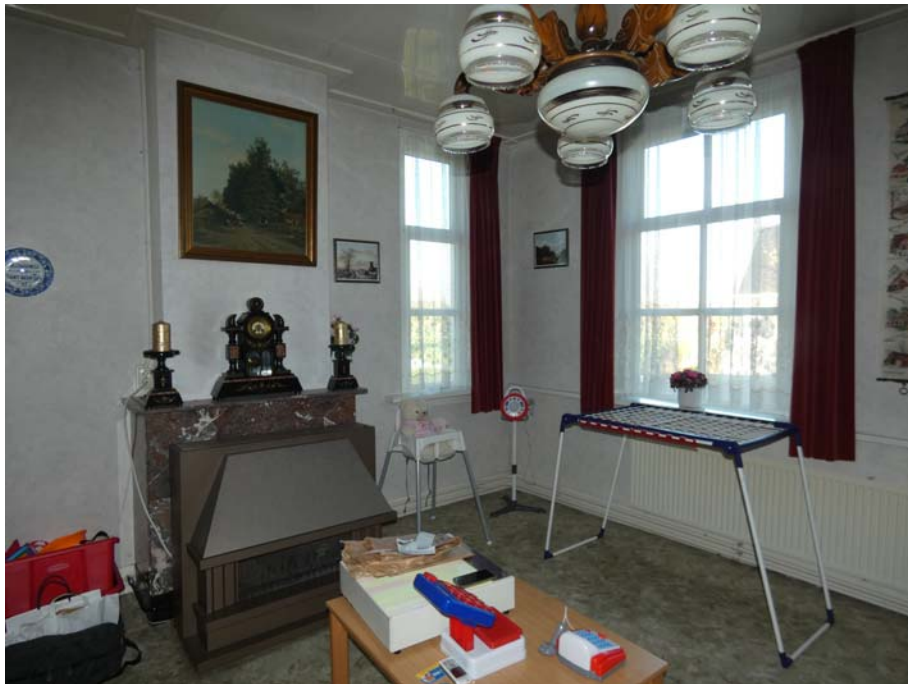
21 *Interieur van het voorhuis.  
De roodmarmereen  
schoorsteenmantel  
dateert waarschijnlijk  
uit de periode  
1920 - 1940.  
In het interieur zijn  
verder geen cultuur-  
historisch waarde-  
volle elementen  
aangetroffen.*

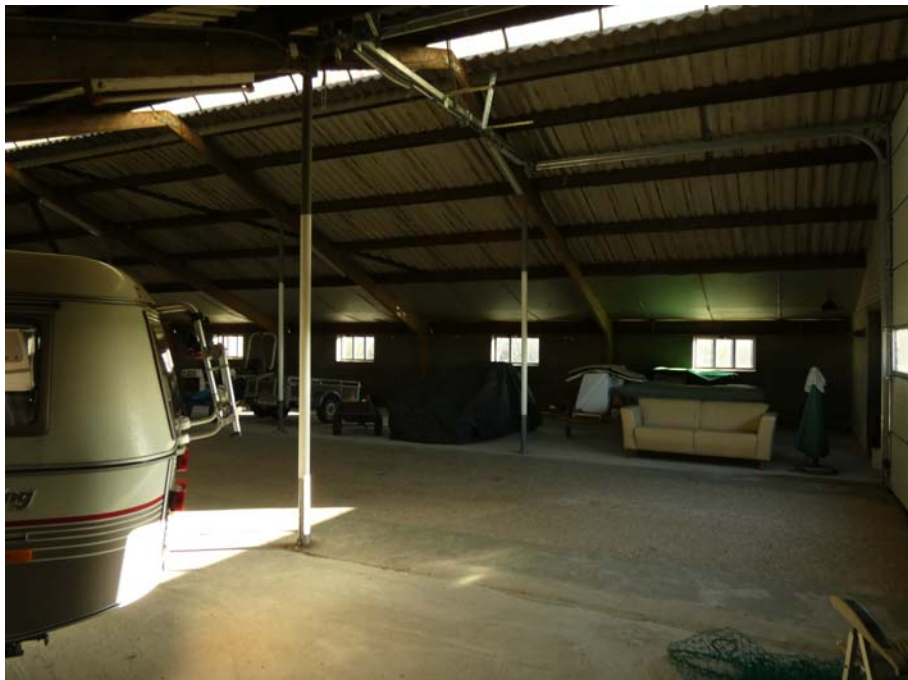
22 *Het interieur van het  
achterhuis.*

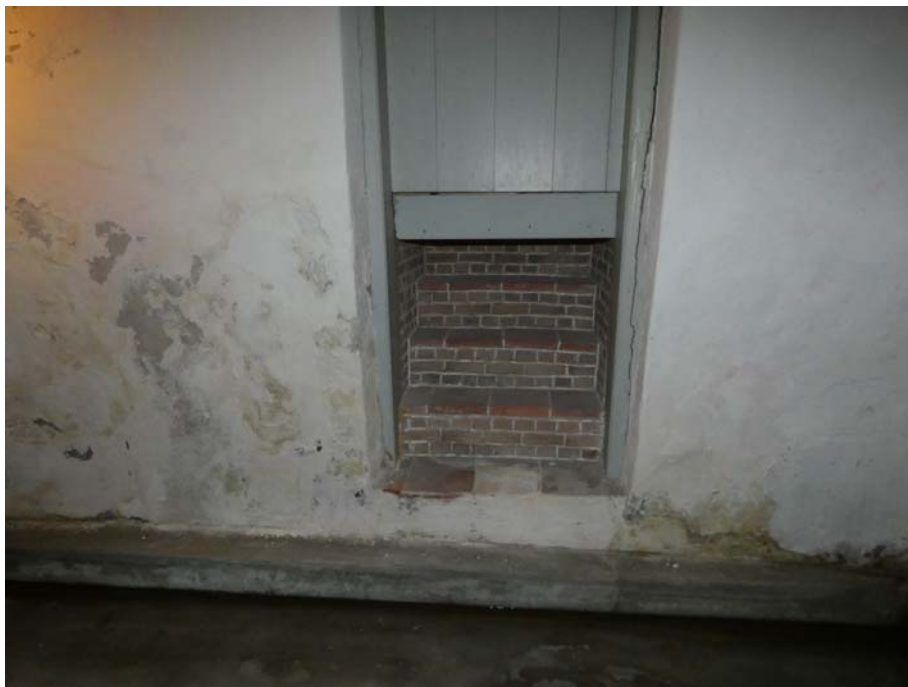
24 *De voormalige entree naar de kelder is niet meer in gebruik maar nog steeds aanwezig.*

De kelder ligt nog op de oorspronkelijke plaats. De vloer is echter vervangen door een betonnen vloer en het plafond door nieuwe balken. De keldervensters zijn nog op de oorspronkelijke plaats aanwezig. Een oude toegangstrap is eveneens nog aanwezig.

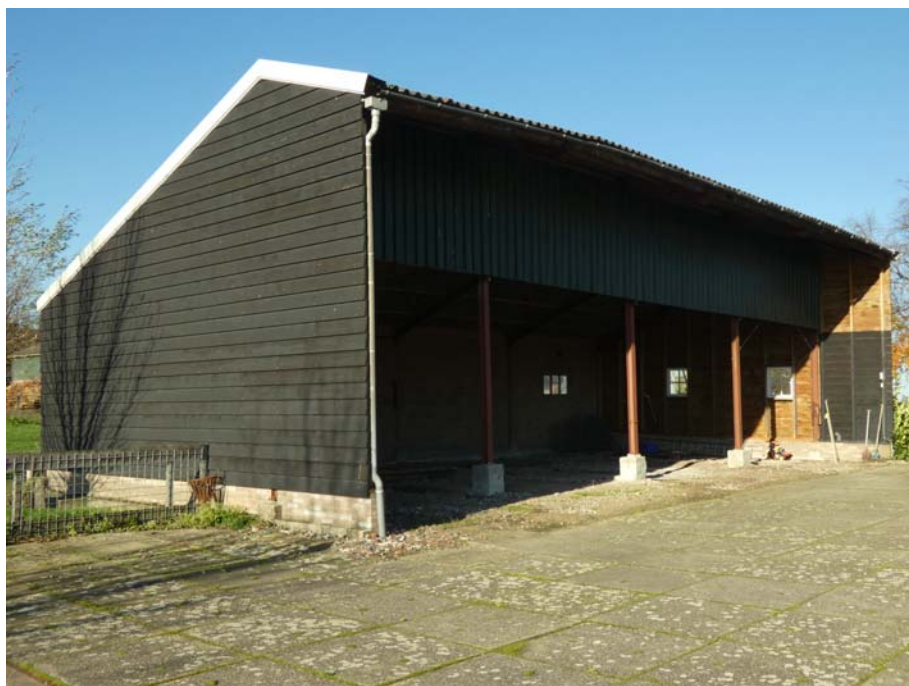
26 *De half open wagenschuur C.*

Op het perceel waar de boerderij op staat is in de rechter achterhoek en half open wagenschuur gebouwd, gebouw C. Dit betreft een houten schuur op een stenen voetmuur met een stenen achterwand, op een rechthoekige plattegrond onder een knikdak. De voorzijde van de schuur is grotendeels open, de zijgevels worden gevormd door horizontaal geplaatste houten planken op een gemetselde plint. De rechter zijgevel telt twee vierruits stalvensters. De achterwand van de schuur bestaat uit bakstenen in halfsteensverband gemetseld, op een betonnen kademuur aan de sloot. In deze achtergevel zijn twee drieruits stalvensters geplaatst.

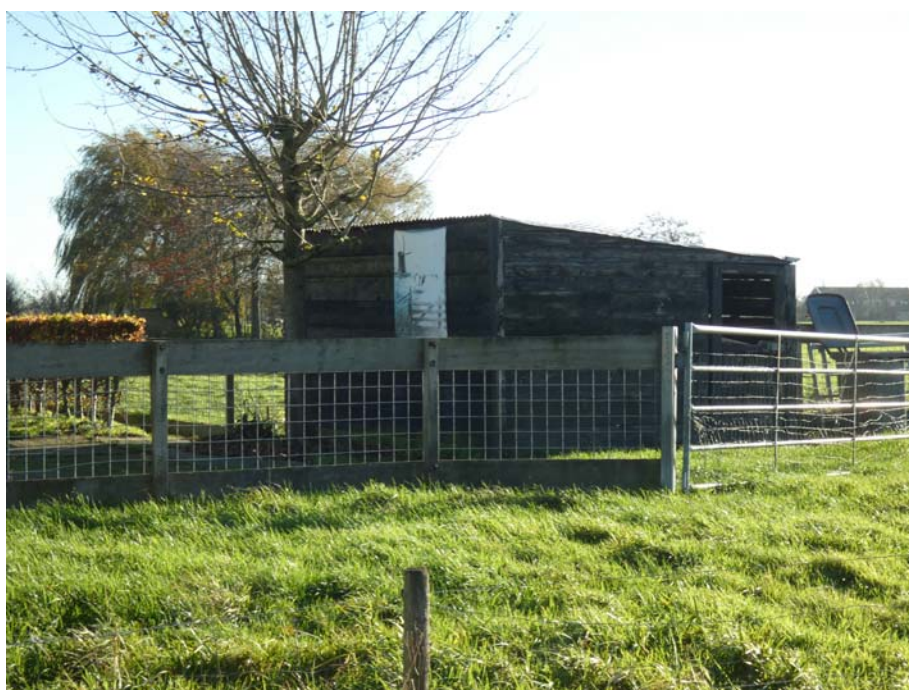
Verder is achter op perceel 4139 een schapenstal gebouwd.

27 *De schapenstal B.*

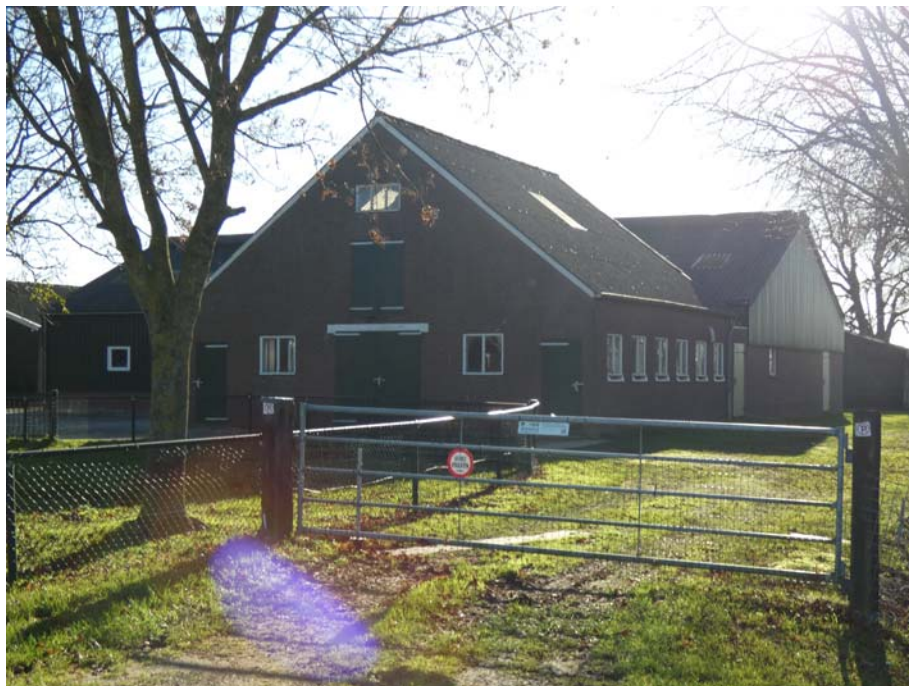
28 De stal D aan de voorzijde van perceel 4138.

Op het naastgelegen perceel zijn de overige drie objecten gevestigd. Voorop het perceel, aan de rechterzijde is een stal met verdieplingslaag geplaatst, gebouw D. Het betreft een stal op vierkante plattegrond en het dak is met golfplaten bedekt.

In de symmetrische voorgevel zijn in de bouwlaag vijf openingen aangebracht. Van links naar rechts gaat het om een deuropening, een tweeruits stalvenster, een bedrijfsdeuropening met twee uitklappende bedrijfsdeuren, een tweeruits stalvenster en een deuropening. Beide deuropeningen

zijn aan bovenzijde voorzien van steense rollagen en de bedrijfsdeur aan bovenzijde van een latei. De vensters hebben beide witte kozijnen.

In de verdieplingslaag zijn in het midden onder de nok, onder elkaar twee openingen aangebracht. Van boven naar beneden betreft dit een dieruits venster in witte kozijn en daaronder een dubbele deur als toegang tot de hooizolder. Alle deuren in deze gevel zijn groene houten deuren. Beide zijgevels zijn opgetrokken uit bruinrode baksteen en hebben beide zes vensteropeningen bestaande uit tweeruits stalvensters in witte kozijn met ventilatieopeningen aan onderzijde. De achtergevel van deze schuur is door het achtergelegen object aan het zicht onttrokken.

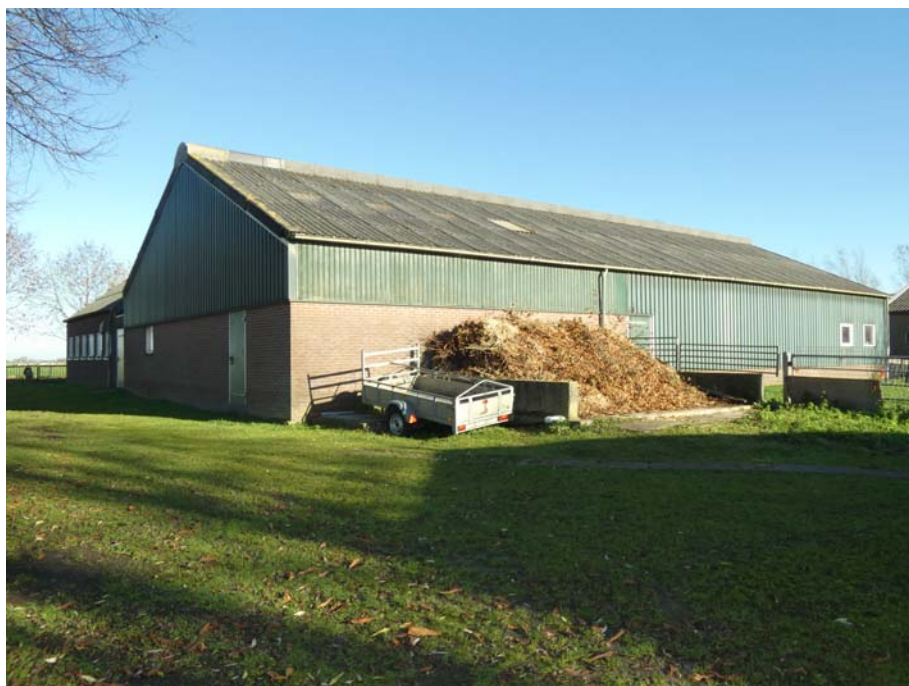
29 *De tegen de stal  
aangebouwde schuur  
E.*

Dit andere object, gebouw E, is tegen de eerder genoemde stal aangebouwd en betreft een schuur op rechthoekige plattegrond, bestaande uit een bouwlaag onder een met golfplaten belegd dak. De nokoriëntatie staat haaks op de nokoriëntatie van het hierboven beschreven object. De gevels zijn opgetrokken uit roodbruine baksteen in halfsteensverband gemetseld. De voorgevel telt in totaal vijf openingen. Aan linkerzijde betreft dit twee stalvensters in witte kozijnen. Hiernaast bevindt zich een groene houten deur en in het rechter geveldeel zijn twee bedrijfsdeuren / garagedeuren geplaatst. Deze gevel is aan bovenzijde met kunststofplaatwerk bedekt. De linker zijgevel van deze schuur is grotendeels met kunststofplaatwerk bedekt. Uiterst rechts zijn twee stalvensters geplaatst in witte kozijnen. Links van het midden bevindt zich een deuropening met groene deur in een wit kozijn. De achtergevel telt twee openingen, te weten een deuropening in het rechter muurveld en een stalvenster in het linker. De deur betreft een groene houten deur in een wit kozijn, het stalvenster heeft eveneens een wit kozijn. De bovenzijde van de gevel is bedekt met groen kunststof plaatwerk. De rechter zijgevel telt twee gevelopeningen. Aan de voorzijde een vensteropening met stalvenster in een wit kozijn. Hiernaast, in het midden van de gevel is bedrijfstoegang geplaatst bestaande uit twee schuifdeuren. Het achterste deel van deze gevel is aan het zicht onttrokken door de hierboven beschreven stal.

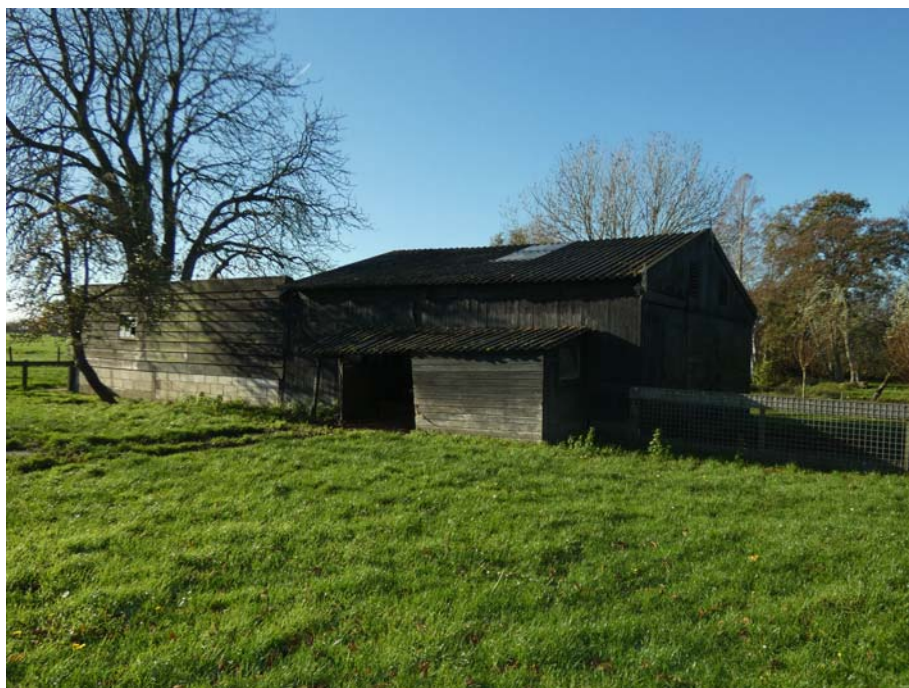
30 De stal F aan de voorzijde van perceel 4138.

Achter de hierboven beschreven objecten bevindt zich rechts achterop het perceel nog een stal, gebouw F. Dit betreft een tweetal aaneengeschakelde schuren; een bouwwerk uit de eerste helft van de 20<sup>ste</sup> eeuw, uitgebreid en in vorm en volume vergroot in de tweede helft van de 20<sup>ste</sup> eeuw. Het is een amalgaam aan bouwmaterialen en bouwwijzen. Het voorste deel van dit object (tweede helft 20<sup>ste</sup> eeuw) betreft een grotendeels houten schuur op vierkante plattegrond, onder een met golfplaten belegd zadeldak. De voorgevel bestaat uit drie muurvelden. Uiterst links bevinden zich twee houten schuifdeuren, rechts hiervan bevinden zich twee blinde muurvelden opgebouwd uit horizontaal bevestigde planken. Het geveldeel onder de kap bestaat uit verticaal geplaatste planken met twee ventilatioorosters evenwijdig van het midden. De gevel wordt aan de bovenzijde afgesloten door een waterbord met druppels. De rechter zijgevel van het voorste deel of voorste object bestaat uit verticale planken. Onder de dakrand zijn twee openingen aangebracht. De achtergevel van dit object wordt deels aan het zicht onttrokken door het achterliggende object (eerste helft 20<sup>ste</sup> eeuw). Het deel dat nog zichtbaar is wordt gevormd deels door verticaal geplaatste planken en metalen golfplaten, horizontaal geplaatst.

De linker zijgevel van dit object wordt gevormd door een houten muur van verticaal geplaatste planken. Tegen deze gevel aan is een afdak geplaatst, zijnde een golfplaten lessenaarsdak, waaronder zich nog een extra bergruimte bevindt. Links van deze extra berging, onder het afdak, bevindt zich een deuropening die toegang biedt tot de stal.

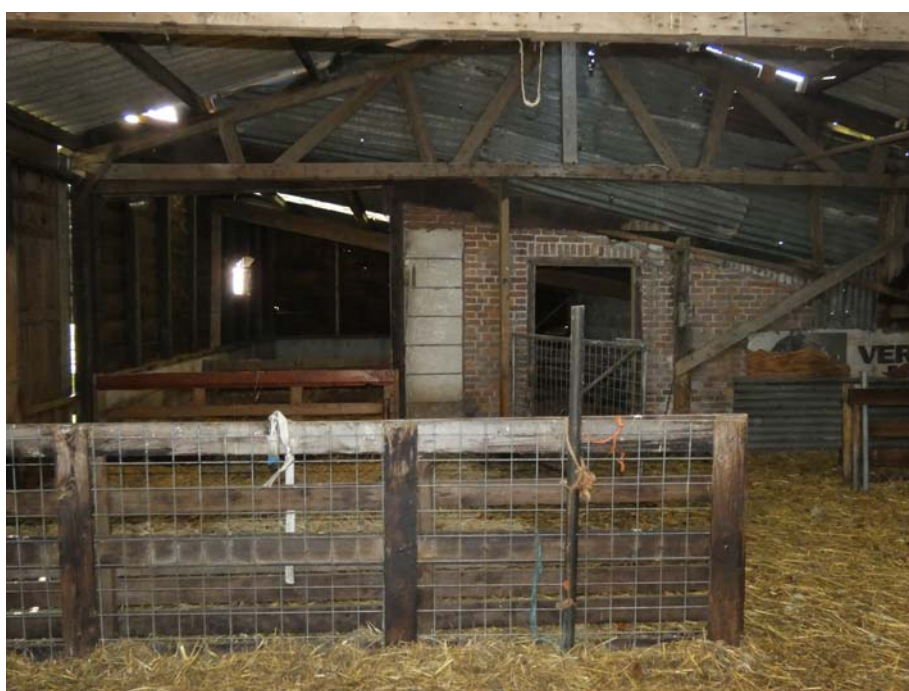
31 De stal aan de voorzijde van perceel 4138.

Het hierboven beschreven houten object is gebouwd tegen een ouder bouwwerk aan. Hierdoor is de voorgevel van dit object zichtbaar aan de binnenzijde van het hierboven beschreven object. De oorspronkelijke vorm hiervan heeft een vierkante plattegrond onder een lessenaarsdak. De voorgevel (binnenmuur van bovengenoemd object) is opgetrokken uit rode baksteen in kruisverband gemetseld. Het uiterst linker deel van deze gevel bestaat uit langwerpige witte bakstenen. Links van het midden bevindt zich een deuropening. De deur ontbreekt maar het bruine houten kozijn is nog als draagconstructie in de muur aanwezig. De deuropening wordt aan bovenzijde afgesloten door een halfsteense rollaag. De rechter zijgevel bestaat uit drie delen. Het eerste deel bestaat uit verticale metalen golfplaat. Het middendeel bestaat uit rode baksteen in kruisverband gemetseld en het rechter muurveld bestaat uit witte baksteen in halfsteensverband. De achtergevel is opgebouwd uit horizontaal geplaatste houten planken op een betonnen doorlopende plint. De linker zijgevel is op een nagenoeg zelfde wijze opgebouwd; horizontaal geplaatste houten platen op een gemetselde plint. In het linker muurveld is een vierruits stalvenster geplaatst.

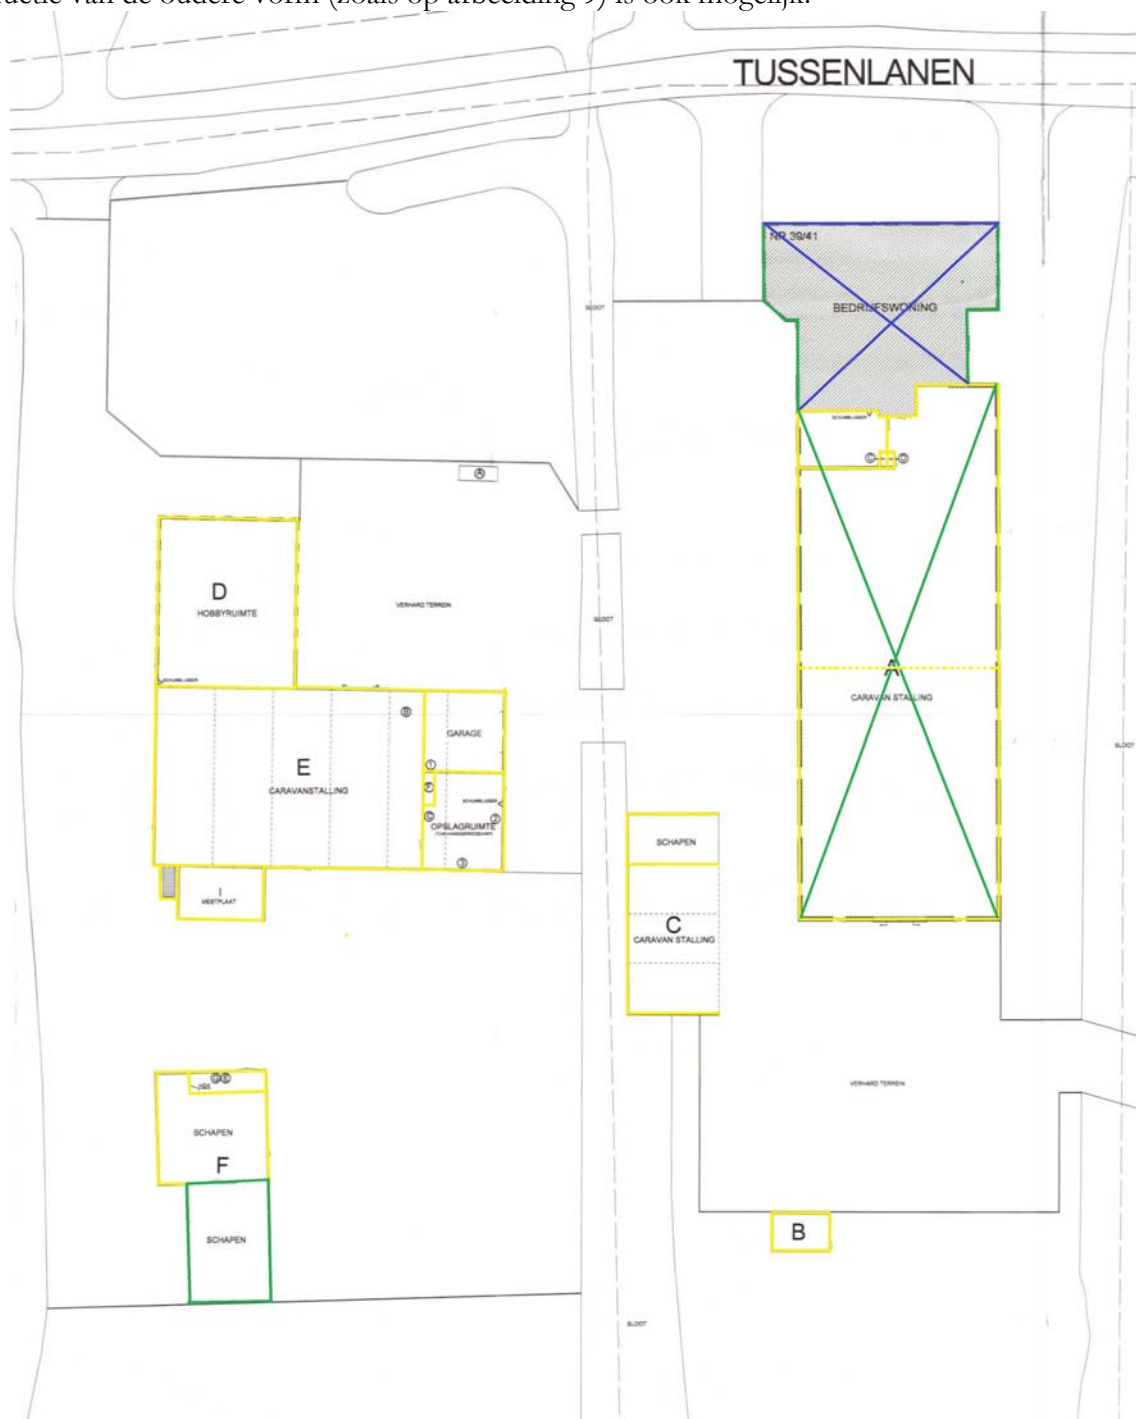
*Waardestellingsplattegrond van de boerderij. Tekening Bureau Helsdingen op basis van opmetingstekeningen van Verstoep, Schoonhoven.*
