RAAP-RAPPORT 6445

## Plangebied Bovenkerkseweg 80 te Stolwijk

Bouwhistorische inventarisatie

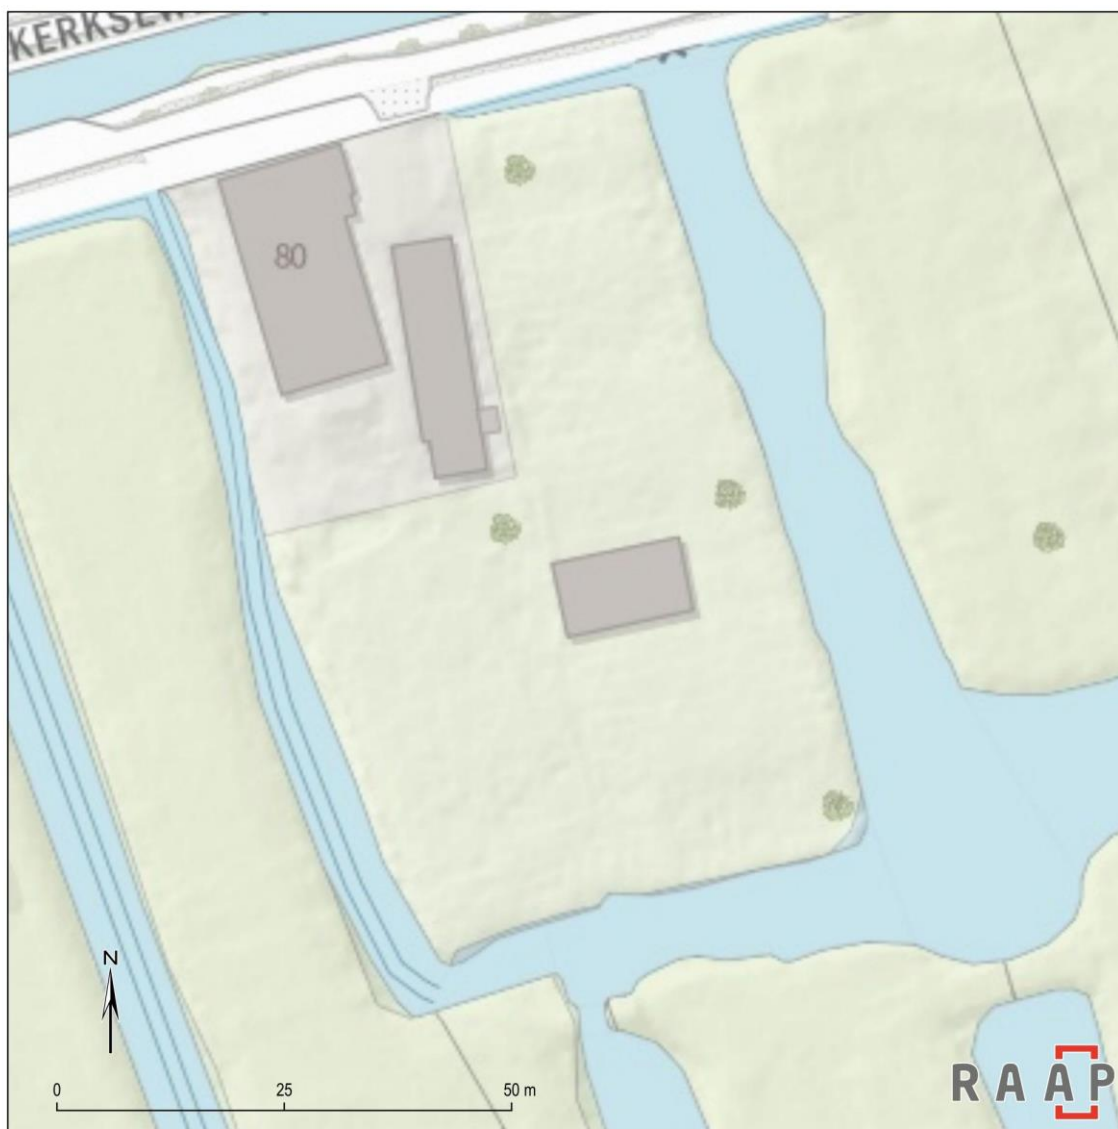
*Figuur 2. Overzicht van het erf met de huidige bebouwing.*

Het erf wordt aan de west-, oost- en zuidzijde door sloten omgeven. Het onderzoeksobject betreft een L-vormige boerderij waarvan het bedrijfsgedeelte zich aan de zuidzijde bevindt en het woongedeelte zich aan de noordzijde met een uitbouw naar het oosten. Aan de oostzijde van de boerderij is een grote

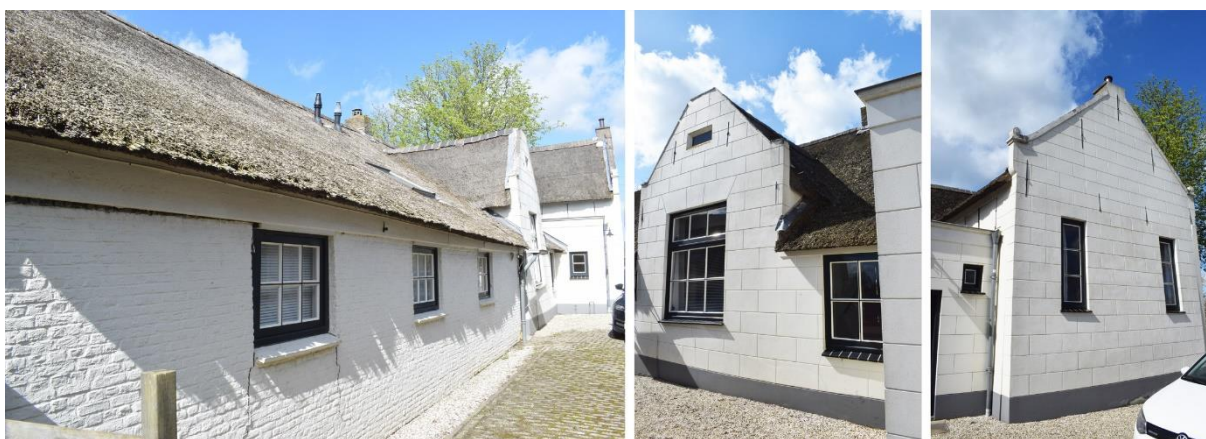
De oostgevel is een lage gevel onder een rieten zadeldak (figuur 5). Het linkerdeel van deze witgeschilderde gevel is het bedrijfsgedeelte van de boerderij. De gevel is in kruisverband gemetseld en bevat drie zesruitsvensters. Deze gevel is op basis van het kadastrale onderzoek aangebracht in 1909 waarbij de oorspronkelijke muur iets naar buiten is verplaatst. Op basis van een waarneming aan de binnenzijde zijn de oude stenen hergebruikt. Het middengedeelte is het woongedeelte achter de brandmuur dat vermoedelijk in het begin van de negentiende eeuw tot stand is gekomen. Hier zijn schijnvoegen aangebracht en is een groot venster op de begane grond en een klein venster in de nok aanwezig. Tussen de twee gedeeltes van het oorspronkelijke bedrijfsgedeelte is een deur aanwezig. Bij het rechtergedeelte behorend bij bouwvolume B is ook sprake van schijnvoegen en twee smalle vensters aan weerszijden van de voormalige schoorsteen. In de oksel van het hoofdgebouw en het krukhuis is in 1909 een gebouwtje (bouwvolume F) met deurportaal en toilet aangebracht.

*Figuur 5. De oostgevel met links het bedrijfsgedeelte, in het midden het woongedeelte van het bedrijfsgedeelte en recht de negentiende -eeuwse aanbouw.*

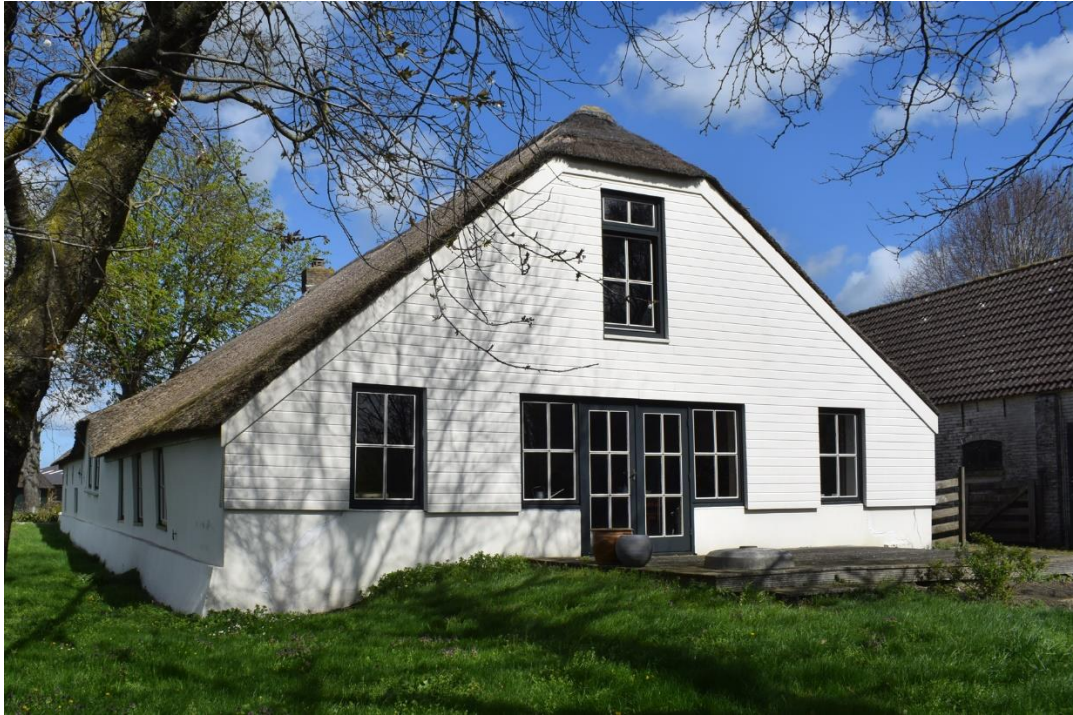
De zuidgevel van het bedrijfsgedeelte is een door een zadeldak met een wolfseind bekroonde symmetrische topgevel en bestaat uit één bouwlaag (figuur 6). De gevel is bepleisterd en boven de plint van een betimmering voorzien. Op de begane grond is hier sprake van een centrale dubbele openslaande deur met aan weerszijden een vierruitsvenster. In de zijbeuken zijn nog twee vierruitsvensters aanwezig en op de zolderverdieping bevindt zich nog een groot zesruits schuifraam.

*Figuur 6. De zuidgevel van het voormalige bedrijfsgedeelte.*

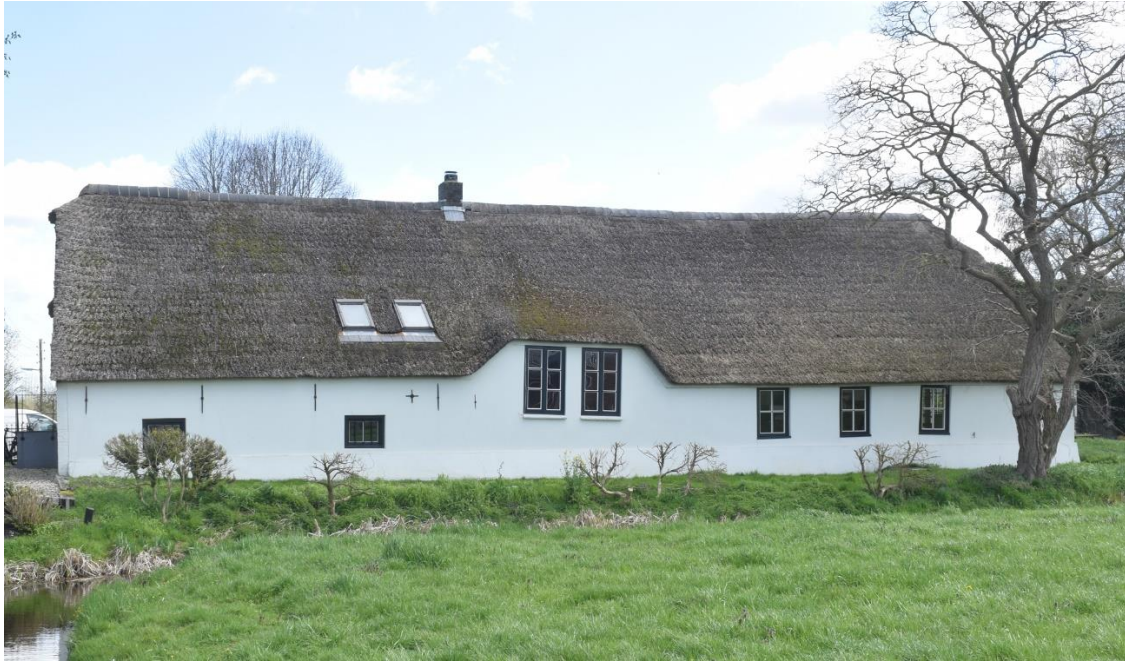
De westgevel van het bedrijfsgedeelte is een lage gevel onder een rieten zadeldak (figuur 7). Deze gevel op een overhoekse plint is in zijn geheel witgepleisterd. Deze gevel bestaat uit drie delen. Aan de linkerzijde bevindt zich het voorhuis met aan de onderzijde de zuivelkelder met twee vensters met diefijzers. Muurankers verdelen het voorhuis in drie traveeën. Bij de opkamer boven de kelder zijn twee dakramen aanwezig, aangebracht na 1984. In het midden is het verhoogde woongedeelte achter de brandmuur aanwezig met hoog aangebrachte zesruits vensters onder een verhoogde kap. Aan de rechterzijde van de gevel zijn drie vensters aanwezig behorend bij het oorspronkelijke bedrijfsgedeelte.

*Figuur 7. De westgevel met links het voorhuis met kelder en opkamer, in het midden het woongedeelte van het bedrijfsgedeelte en rechts het bedrijfsgedeelte met de voormalige stal.*

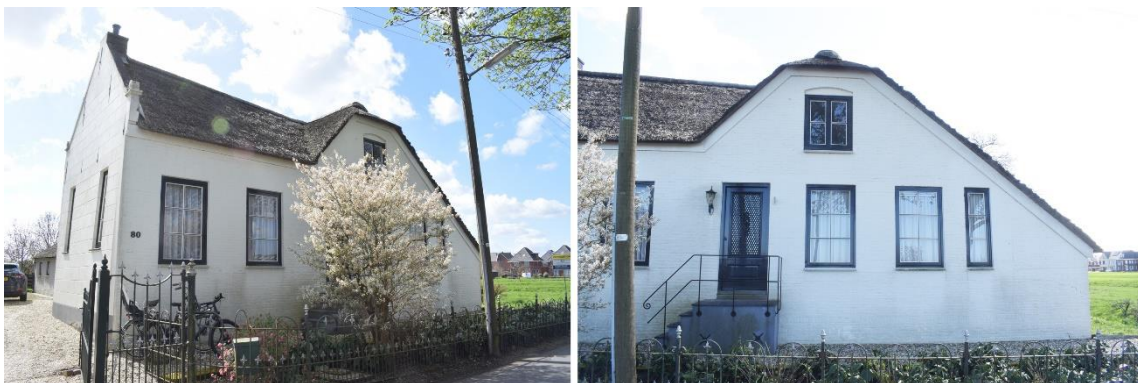
De voorgevel van de boerderij bestaat uit twee delen. Het rechterdeel is een topgevel onder een rieten zadeldak met wolfeind (figuur 8). De witgeverfde gevel is gemetseld in een halfsteens verband wat duidt op een klampmuur die voor de oude voorgevel is aangebracht. In deze klampmuur is ook nog sprake van een fasering want voor de huidige vensters is op enkele plaatsen de dagkant gezaagd. Er is sprake van twee zesruitsvensters en een smal drieruitsvenster op de begane grond. Op de zolderverdieping is sprake van een getoogd vierruitsvenster, hier is mogelijk nog sprake van een ouder vensterkozijn dat afwijkt van alle andere vensters die voorzien zijn van een rollaag. Het linker gedeelte van de gevel dat behoort bij het uitgebouwde deel van het krukhuis is uitgevoerd in een pleisterlaag met schijnblokken. Hier zijn twee grote zesruitsvensters aanwezig.

*Figuur 8. De voorgevel van Bovenkerkseweg 80 met op de links de oostelijke vroeg negentiende -eeuwse aanbouw. Op de rechterfoto is de voorgevel van de oorspronkelijke boerderij zichtbaar.*

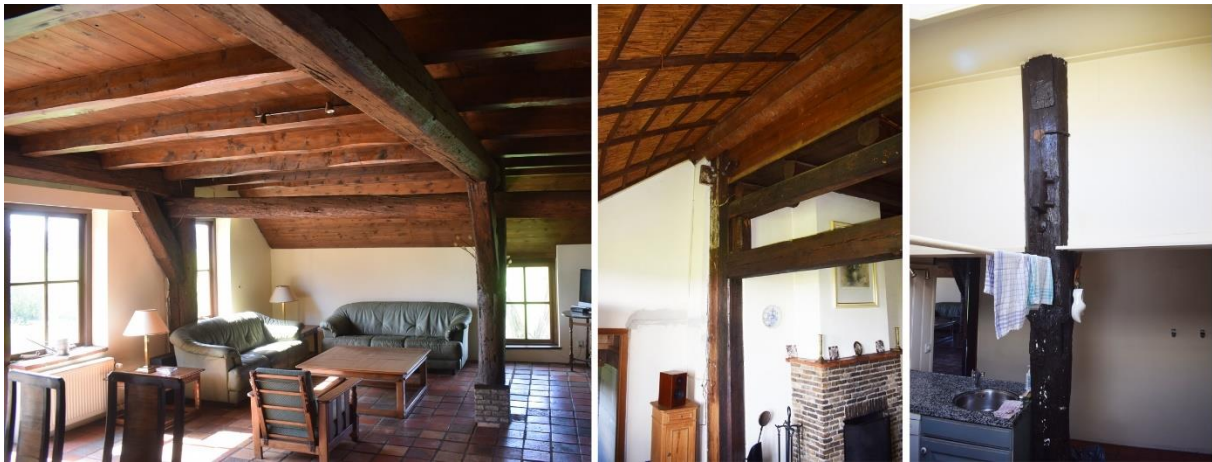
De draagconstructie van de boerderij bestaat uit een kern van ankerbalkgebinten op bakstenen poeren. Het bedrijfs- en woongedeelte hebben aan weerszijde van de brandmuur elk hun eigen gebintconstructie. De draagconstructie van het bedrijfs gedeelte bestaat uit zes ankerbalkgebinten met allen dubbele pennen (figuur 9) en de constructie van het voorhuis bestaat uit vier ankerbalkgebinten met enkele pennen zonder een strijkgebint (figuur 10). Het achterhuis heeft duidelijk grotere gekantrechte stijlen en regels in tegenstelling tot de rechthoekige gezaagde balken van het voorhuis. Het verschil tussen de gebinten van het achterhuis en die van het voorhuis wordt verklaard door een verschillende datering en het gebruik van zaagmachines bij de gebinten van het voorhuis. Voor- en achterhuis hebben grote balken die de gebinten verbinden. Deze zijn bij het bedrijfs gedeelte secundair aangebracht, mogelijk tegelijk met het bouwen van het voorhuis. Ze zijn door middel van ijzeren pinnen met de stijl verbonden. Ook de zware balken bovenop de ankerbalken zijn vermoedelijk niet uit de primaire bouw fase. Bij het woongedeelte is sprake van een enkelvoudige balklaag boven de begane grond waar bij de balken in de muren zijn opgelegd en niet in verbinding staan met de gebinten.

*Figuur 9. De draagconstructie van het achterhuis. Links een overzicht met de twee zuidelijkste gebinten van het (voormalige) bedrijfs gedeelte. In het midden een detail van het meest noordelijke gebint van het latere woongedeelte achter de (vervallen) brandmuur. Rechts een detail van een gebint in de keuken.*

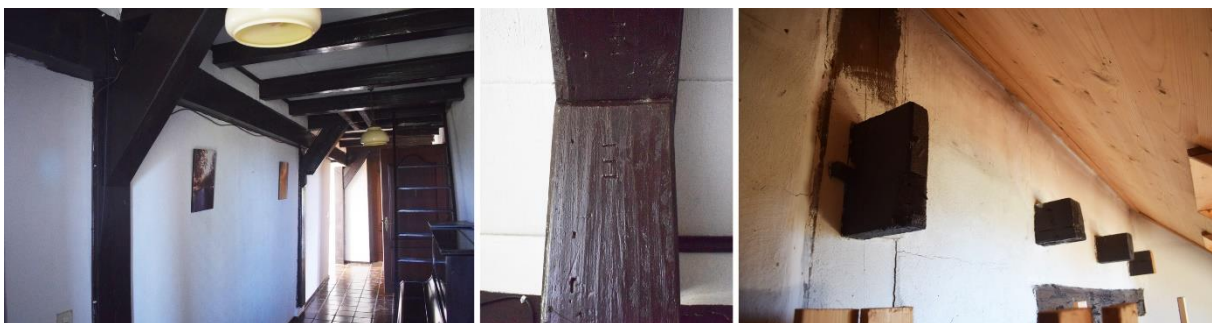
*Figuur 10. Draagconstructie van het voorhuis. Links drie gebinten in de gang met op de achtergrond de brandmuur. In het midden het merktken drie op een gebintstijl en rechts twee ankerbalken in de zijbeuk met daartussen balken van de balklaag.*

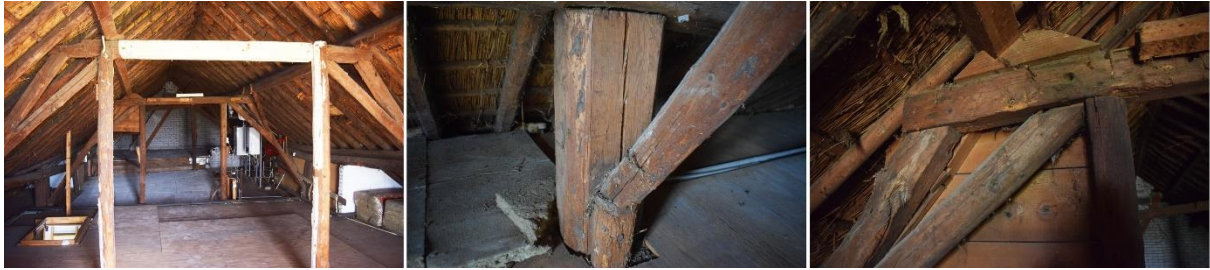
De kapconstructie bestaat uit in totaal vijf spanten die op de ankerbalken van de gebinten zijn aangebracht. De kapconstructie van het achterhuis bestaat uit drie dekbalkjukken (figuur 11) en het voorhuis bevat twee dekbalkjukken (figuur 12). De kapconstructie lijkt op basis van het verschil in

*Figuur 11. Kapconstructie van het achterhuis met links een overzicht richting de brandmuur, in het midden de aansluiting van de verhoogde kap bij een ankerbalk. Rechts de aansluiting van dekbalk en korbeel van het spant.*

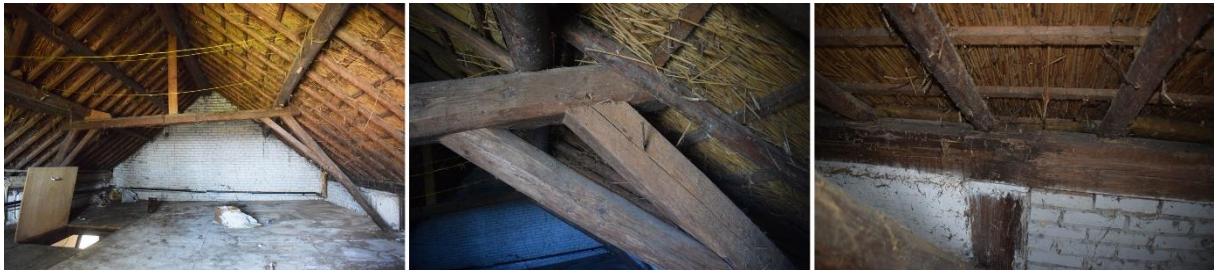
*Figuur 12. Kapconstructie van het voorhuis met links zicht op de brandmuur. In het midden een detail van de spanten. Rechts de aansluiting van gebintplaat op gebint.*

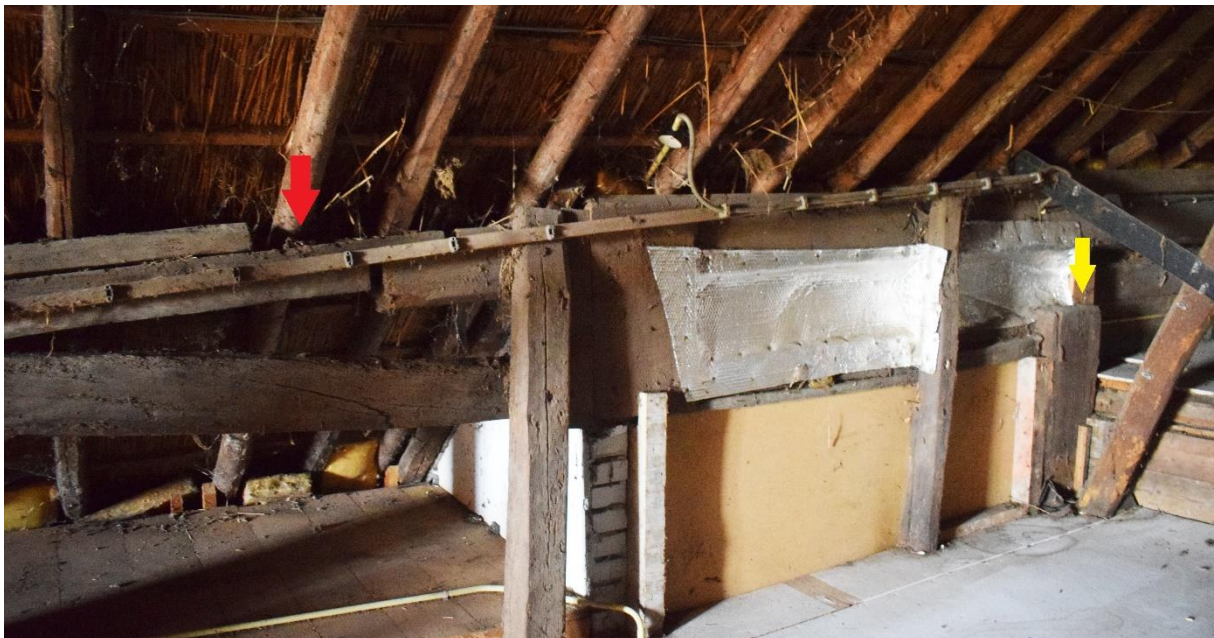
constructie gefaseerd tot stand te zijn gekomen, om vermoedelijk aan het begin van de negentiende eeuw zijn huidige uiterlijk te krijgen bij het tot stand komen van de krukhuisboerderij. Hierbij is de kap van het achterhuis ook verhoogd getuige de klossen onder de spantbenen. Omdat hiermee de constructie aan stevigheid had ingeboet werden de schaargebinten geschoord/ondersteund door stijlen. Het woongedeelte achter de brandmuur is niet in de primaire fase tot stand gekomen blijkt uit de kap. De gebintplaat is ter hoogte van dit woongedeelte provisorisch omhoog gebracht (figuur 13).

*Figuur 13. Verhoogde kap bij het woongedeelte achter de brandmuur. De gebintplaat is hier plaatselijk omhoog gebracht (rode pijl) en ligt niet meer op de gebintstijl (gele pijl).*

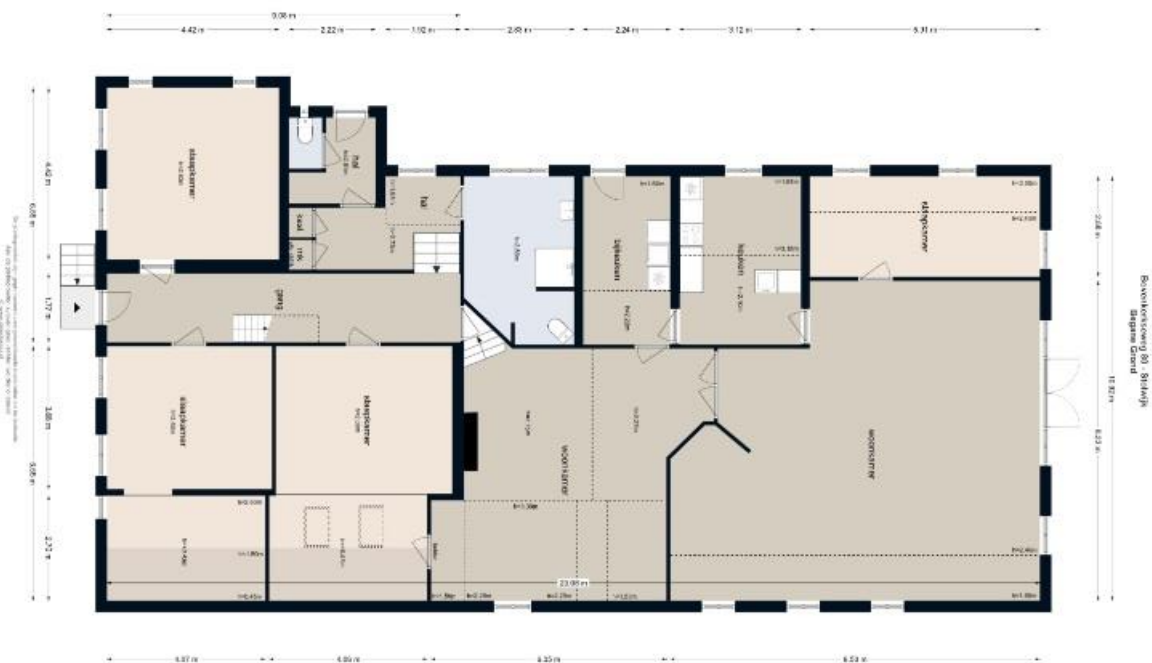
De hoofdindeling zoals nu aanwezig is in twee hoofdfases tot stand gekomen. De eerste bouwphase is te dateren in de 18<sup>e</sup> eeuw of eerder en betrof de bouw van een hallehuisboerderij. In de tweede fase, te dateren voor 1832, werd deze hallehuisboerderij omgevormd naar een krukhuisboerderij. Ook werd voor 1832 de ruimte direct achter de brandmuur tot woonruimte bestemd. Deze verplaatsing van de woonruimte naar achter de brandmuur had te maken met de ontwikkeling tot zuivel- en kaasboerderij. De woonruimte aan de voorzijde werd daarbij gebruikt als kaaskamer. Deze ontwikkeling voltrok zich overal in de Krimpenerwaard. Deze verplaatsing van de woonruimte blijkt uit de kap waar in dit gedeelte de oorspronkelijk gebintplaat omhoog werd geplaatst. Vervolgens werd de krukhuisboerderij aan de oostzijde in 1909 uitgebreid met een deurportaal. Daarbij werd ook de oostelijke gevel van het bedrijfsgedeelte iets naar buiten verplaatst. Na 1909 werden er geen wijzigingen meer aangebracht in de structuur van de boerderij. Wel werden in 1984 de schuurdeuren en alle vensters vervangen bij de transformatie van de agrarische boerderij naar een woonboerderij. De ingangen bevinden zich bij het bedrijfsgedeelte aan de zuidgevel, bij het woongedeelte achter de brandmuur aan de erfzijde en bij het woonhuis aan de voorgevel en het uit 1909 stammende deurportaal aan de erfzijde.

Figuur 14. Plattegrond van de begane grond van Bovenkerkse weg 80 (Bron: funda.nl).
