**VERKENNEND BODEMONDERZOEK  
BONREPAS 13A  
TE VLIST**

**Rapport**

Kenmerk : 21.4695-A1  
Datum : 31 maart 2022

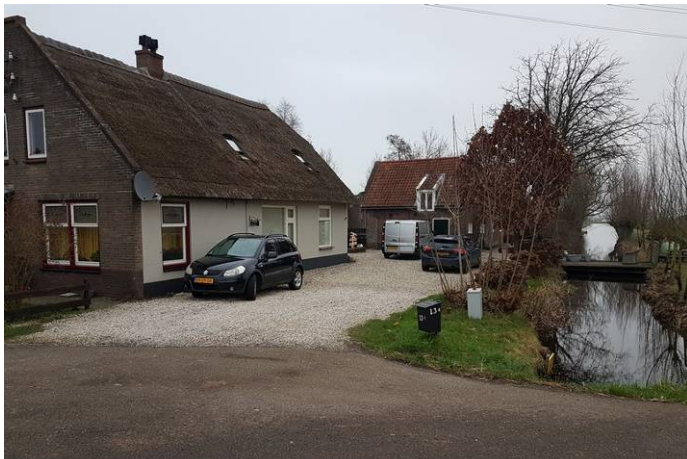
Foto 1: oprit, zuidwestzijde perceel

Tijdens de locatie-inspectie zijn op de locatie geen verdachte plekken in de vorm van verzakkingen, plaatselijke ophogingen of brandplaatsen waargenomen. Ook zijn op het maaiveld geen asbestverdachte materialen waargenomen. In bijlage 8 zijn foto's van de onderzoekslocatie opgenomen.

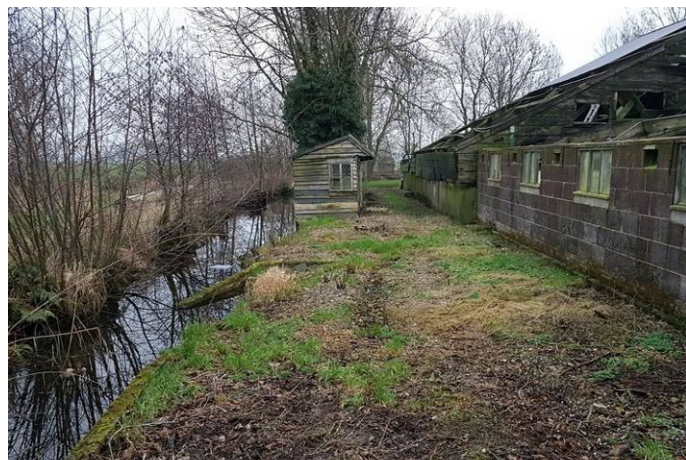
Foto 4: noordwestzijde planlocatie / voormalige varkensstal

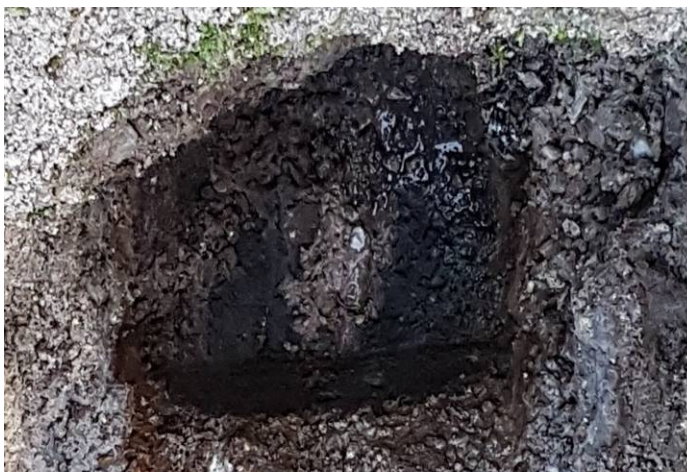
| Boring / inspectiegat | Einddiepte (m -mv) | Traject (m -mv) | Waargenomen bijzonderheden |
|---|---|---|---|
| 08 * | 1,90 | 0,60 - 0,80 | matig puinhoudend |

Foto 5: inspectiegat GT8

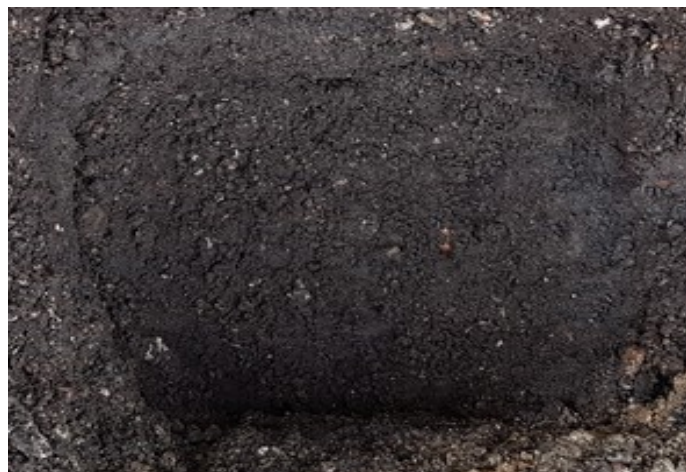
| Boring / inspectiegat | Einddiepte (m -mv) | Traject (m -mv) | Waargenomen bijzonderheden |
|---|---|---|---|
| 12 * | 0,60 | 0,00 - 0,10 | zwak grindhoudend |

Foto 6: inspectiegat GT12
