# BOUWHISTORISCHE QUICKSCAN

BONREPAS 13A TE VLIST

# Bouwhistorische quickscan

## Bonrepas 13a te Vlist

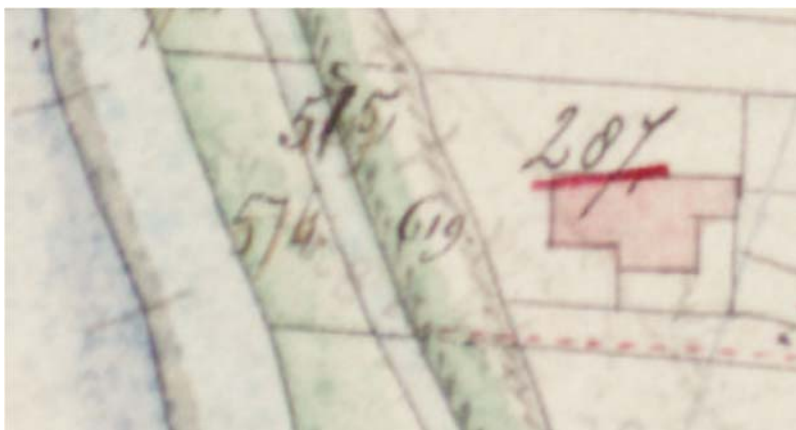
*De kadastrale minuut die opgetekend werd tussen 1811 en 1832. Daarop is te zien dat het voorhuis smaller was dan het achterhuis, en dat er achter het achterhuis nog een aanbouw aanwezig was. Mogelijk was dit een uitbreiding van de stal.*

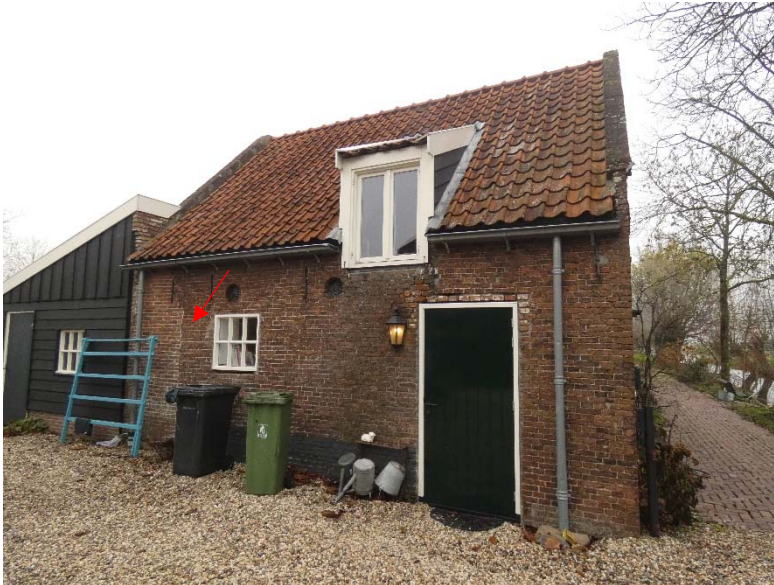
*Aan de voorgevel van de schuur die het dichtst bij het woonhuis staat, is te zien dat deze vroeger als stal in gebruik was. Aan de linkerkant van de gevel is een dichtgemetselde opening te zien die in het verleden dienst heeft gedaan als stal/mestdeur (rode pijl).*

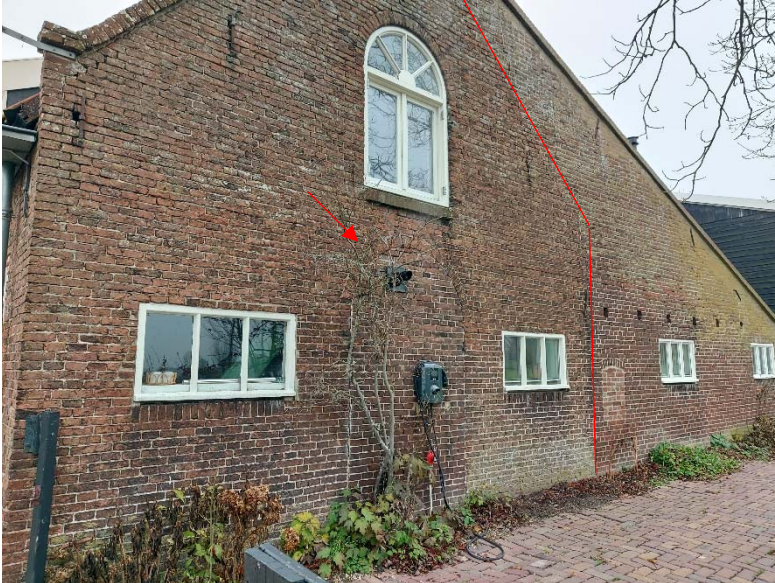
*Aan de rechterzijgevel van deze schuur is het oorspronkelijke rechthoekige volume nog terug te zien (rode lijn). Later is de schuur richting de achterzijde van het perceel uitgebreid. Onder het getoogde raam op de verdieping is een voormalige getoogde doorgang naar de stal geweest (rode pijl).*

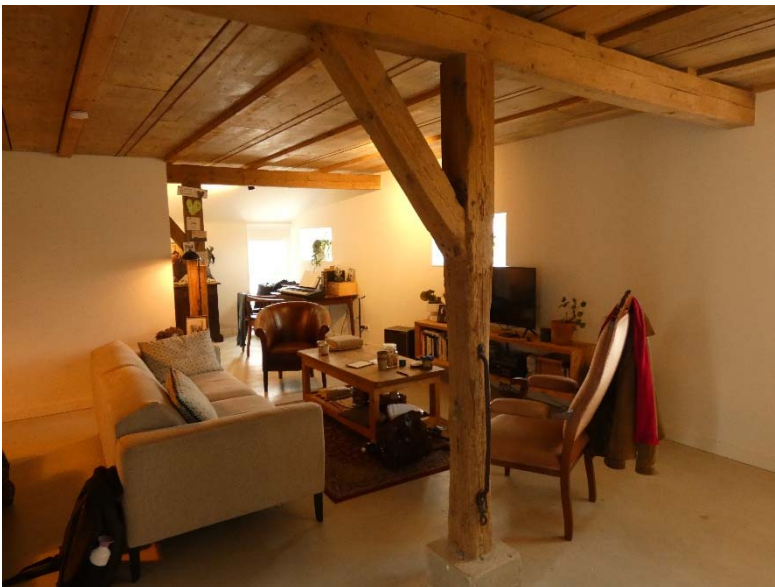
*Gebint op de begane grond, waarop een smeedijzeren stang aanwezig is waar koeien aan vastgebonden waren.*

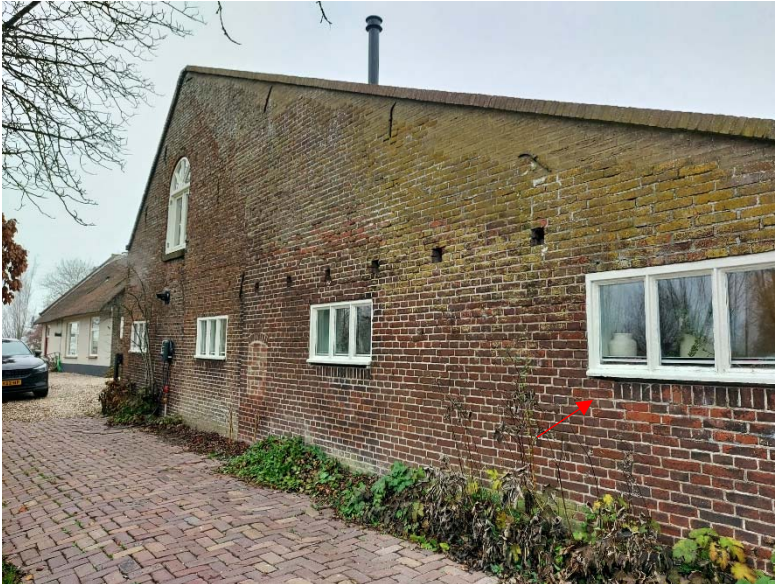
*De betonnen stalramen die in de rechter zijgevel aanwezig zijn, zijn een latere toevoeging. Dat is te zien aan de niet doorlopende rollagen (pijl). Op deze plek hebben in het verleden halfronde gietijzeren stalramen gezeten.*

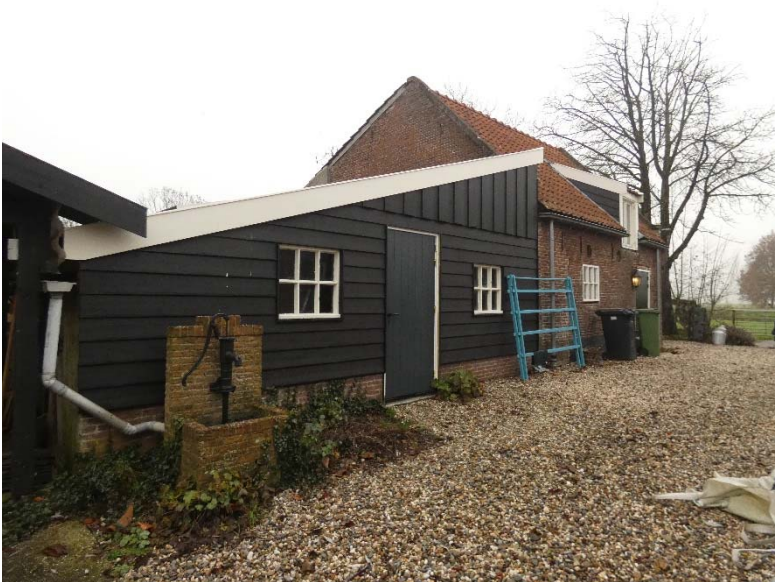
*De bekleding van de huidige zijaanbouw is vernieuwd, maar heeft nog wel het oppervlak zoals dat aan het begin van de negentiende eeuw gemaakt is.*

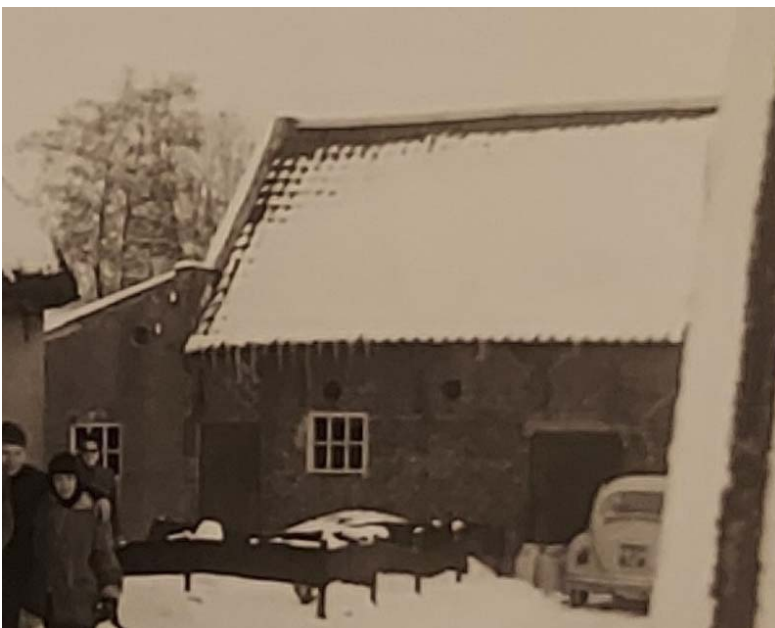
*Deze foto stamt uit de tweede helft van de twintigste eeuw en laat de uitbouw naast de schuur goed zien. Opvallend is dat deze in die periode geheel van steen was gemaakt. In de huidige situatie bestaat de uitbouw van de schuur grotendeels uit houten delen. De betonnen stalramen zijn hergebruikt.*

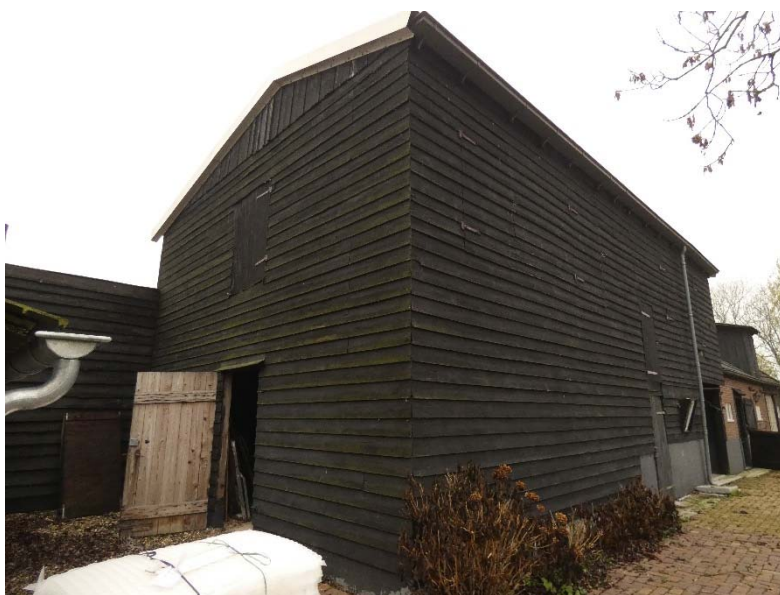
*Op de plek van deze hooischuur (2. Hooischuur) stond in 1934 een kleinere schuur. De huidige schuur werd in fases tussen 1934 en 1971 (dan is de schuur aanwezig op een foto) gebouwd.*

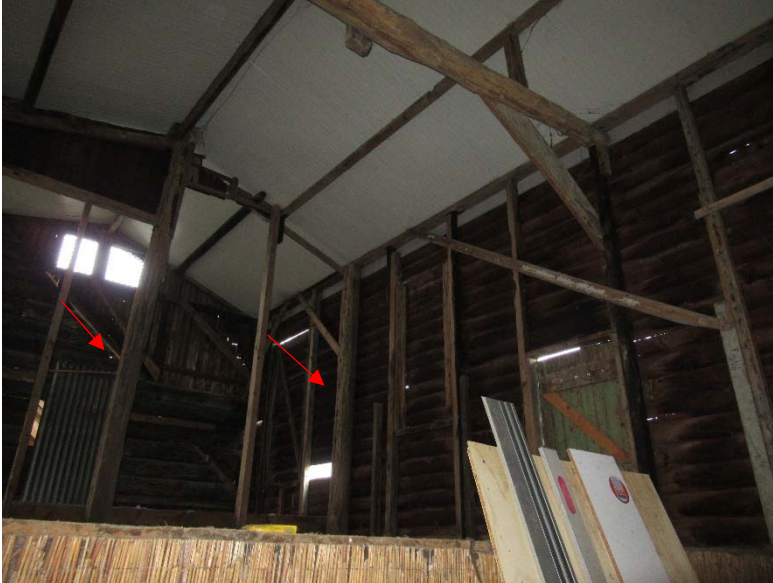
*In de schuur zijn in ieder geval twee roedes (rode pijlen) van de oude hooiberg geïntegreerd. Dat wijst erop dat er na 1959 een grote verbouwing van de schuur heeft plaatsgevonden.*

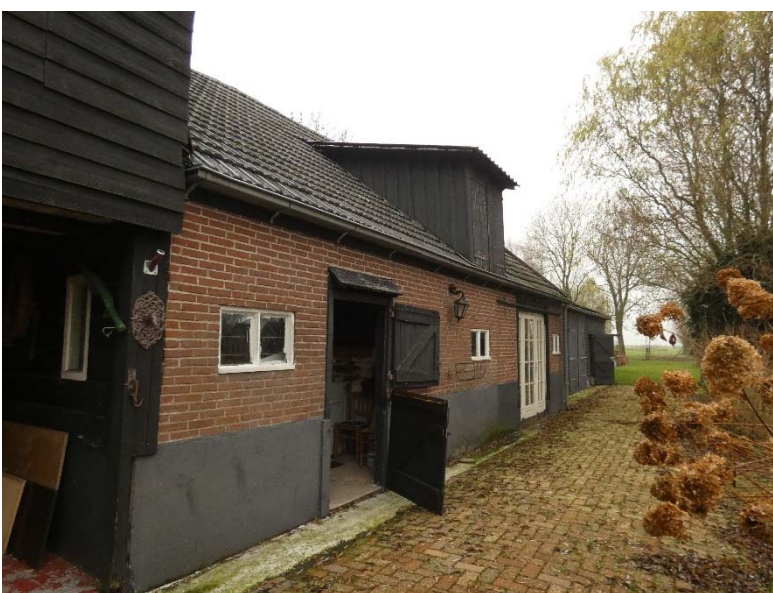
*De gemetselde schuur waarin zich de paardenstal bevindt (3. Schuur met paardenstal). Deze schuur is op de kaart op de vorige pagina rood omcirkeld. Het achterste, houten gedeelte van de schuur is later aangebouwd.*

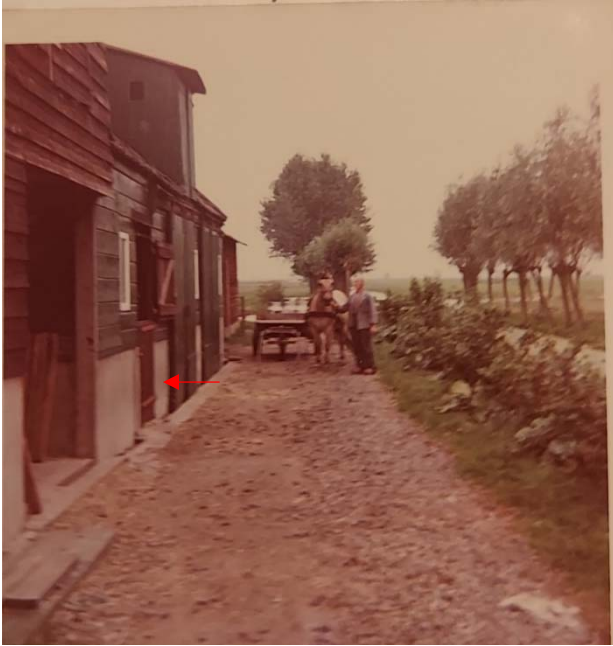
*De rechter zijgevel van de bijgebouwen op een foto uit 1971. In deze periode zijn ze al niet meer als individuele gebouwen herkenbaar. Ter hoogte van de pijl bevindt zich de paardenstal. In de huidige situatie is de houten gevel vervangen door metselwerk. Ook de dakkapel is vernieuwd.*

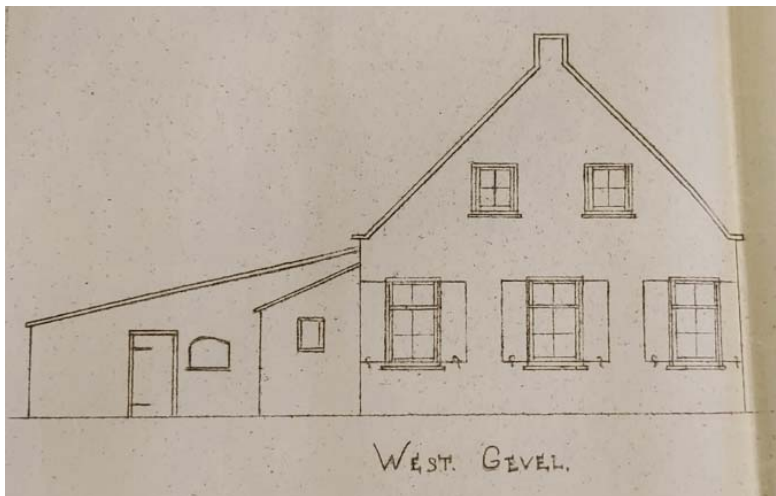
De voormalige voorgevel van de boerderij. Op deze tekening is te zien dat de voorgevel op de begane grond drie schuifvensters met luiken had. Op de bovenverdieping waren twee kleine vierkante vensters aanwezig.

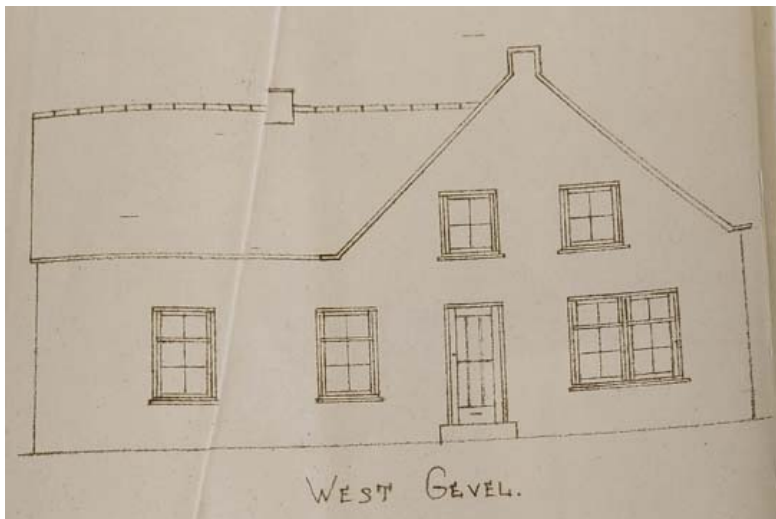
De in 1954 ingediende tekening laat de vergunde situatie zien van de verbouwing in die tijd. De twee vensters op de verdieping zijn in de huidige situatie niet uitgevoerd zoals op de tekening weergegeven. In werkelijkheid zijn ze langwerpiger uitgevoerd.

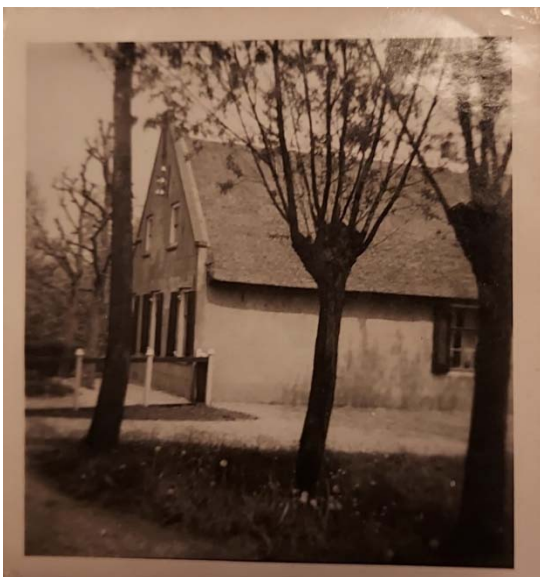
*Deze foto is gemaakt vóór de verbouwing rond 1954. De voorgevel is hier in de oude situatie te zien, waarbij er zich drie vensters met luiken op de begane grond bevinden.*

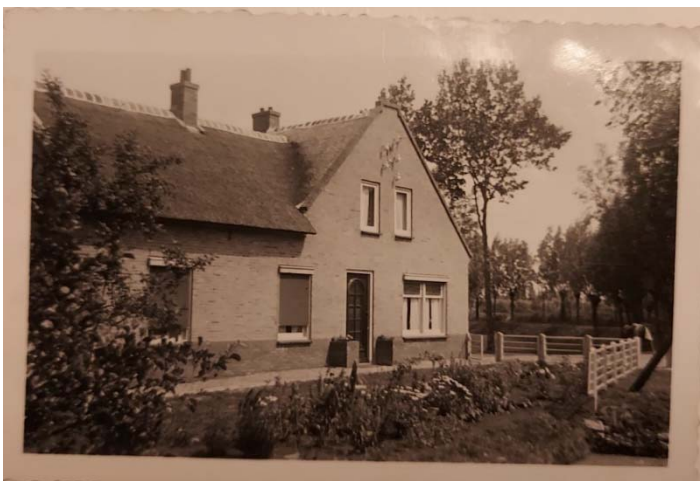
*Na de verbouwing zag de voorgevel eruit zoals op deze foto. Dat wijst erop dat de kleine getekende vierkante vensters op de verbouwtekening nooit zijn gerealiseerd en anders zijn uitgevoerd dan oorspronkelijk het plan was.*

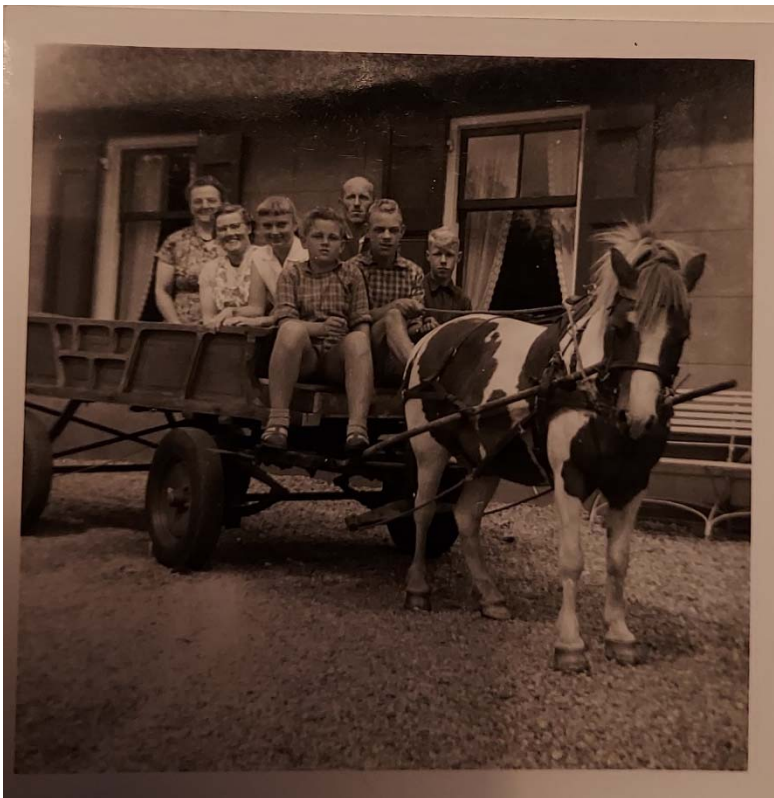
*Op deze foto zijn de oude vensters met luiken in de rechterzijgevel nog goed te zien. Na de verbouwing rond 1954 werd er eenzelfde soort raam in deze gevel bijgeplaatst. Deze foto is vermoedelijk na de verbouwing genomen.*

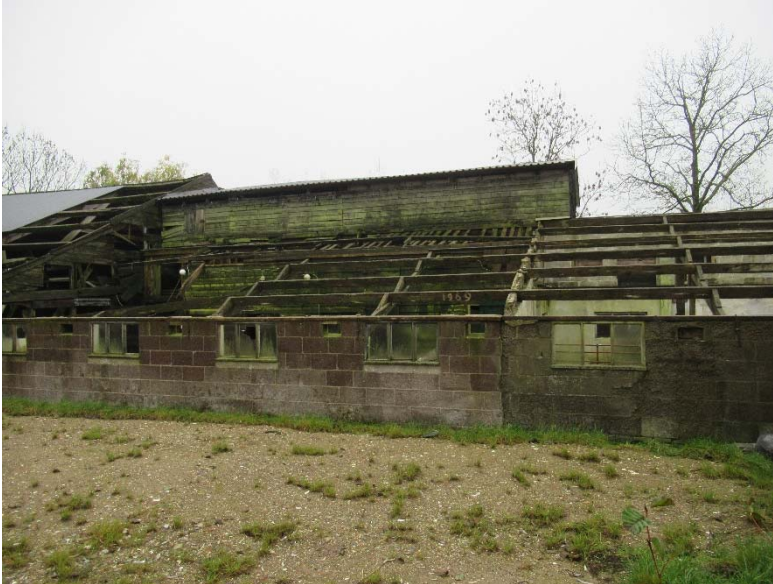
*Linker zijgevel van het restant van de varkensstal. Op deze foto is te zien dat de stal in drie fases is opgebouwd. De eerste bouwfase bevindt zich aan de rechterzijde van de foto. De tweede fase heeft dezelfde lengte als de hoge schuur. De derde fase is het gedeelte van de stal dat zich geheel aan de achterzijde bevindt.*

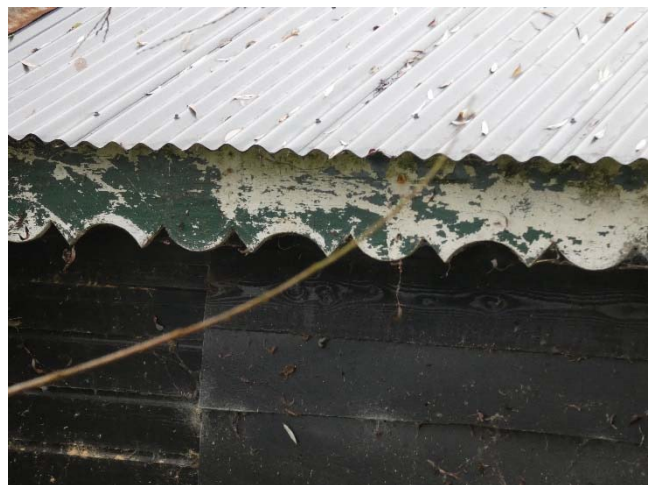
*Het boenhok heeft een met snijwerk versierde dakrand. Deze versiering is kenmerkend voor de Lopiker- en Krimpenervaard.*

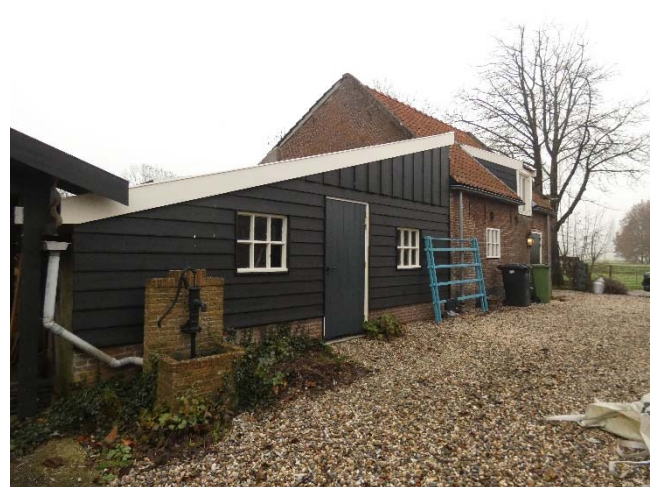
*Aan de linkerzijde bevindt zich een houten uitbouw die van oorsprong gemetseld is geweest.*

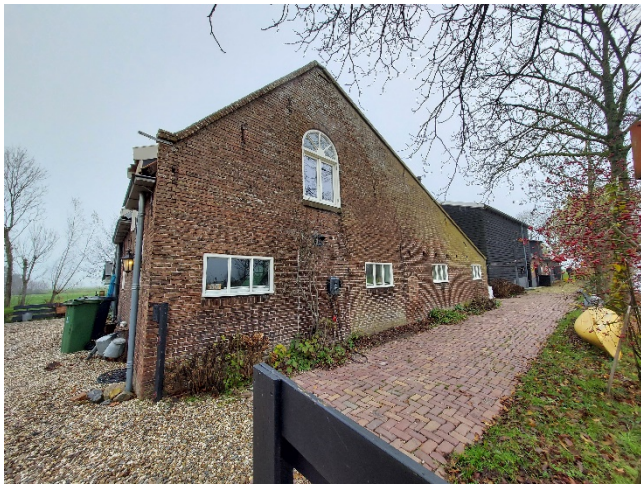
*Rechter zijgevel van de schuur die rond 1926 richting de achterzijde werd verlengd.*

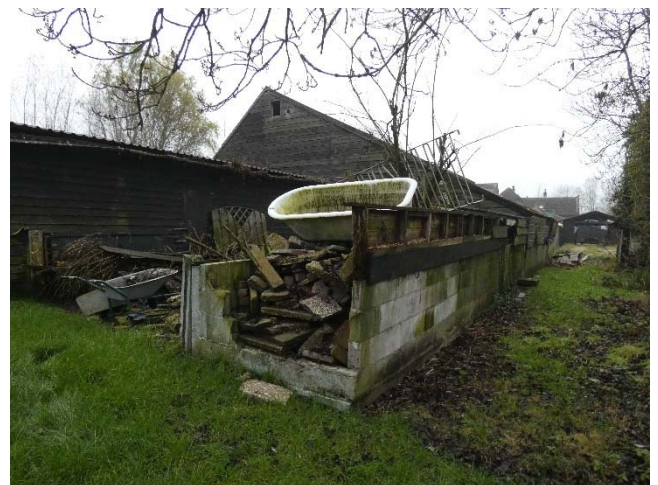
*Tegen de linker zijgevel van het schurencomplex werd in de jaren '60 een varkensschuur gebouwd. Het dak en de achtergevel zijn verdwenen, waardoor alleen de contouren nog overblijven.*

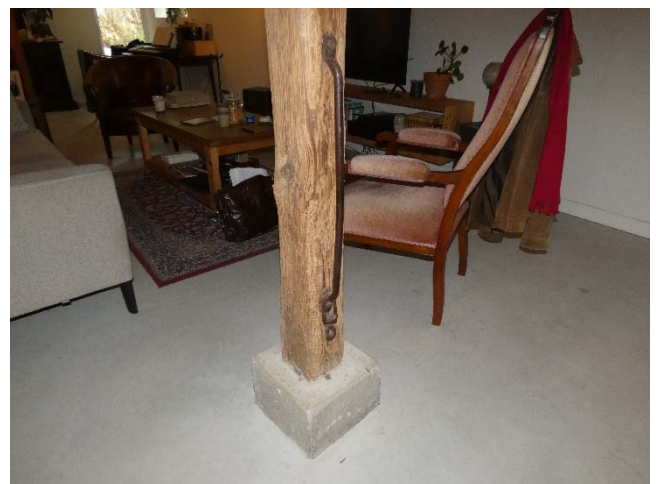
*Aan één van de gebintstijlen is nog een metalen staaf aanwezig waaraan de koeien gebonden werden.*

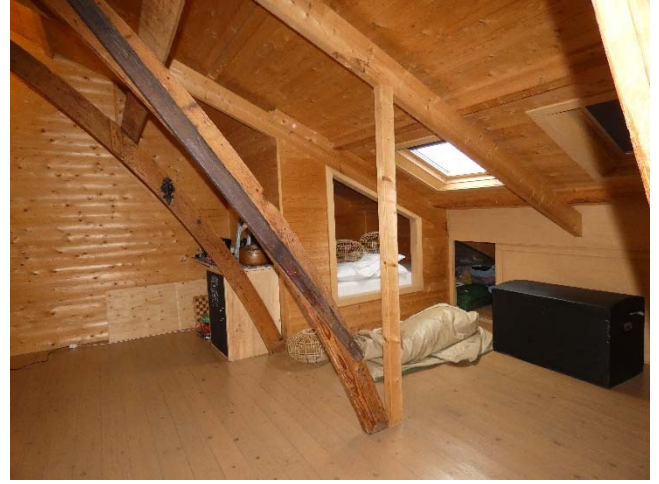
*Op sommige plaatsen is een schenkelspant aangepast.*

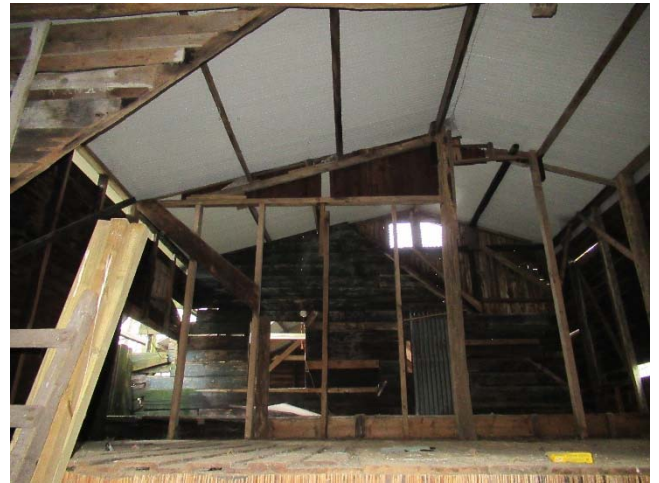
*In deze schuur zijn palen van een voormalige hooiberg gebruikt. Mogelijk is deze schuur als hooitas in gebruik geweest.*
