**Verkennd bodemonderzoek  
Verkennd asbest in grond onderzoek  
Parallelweg 11-15  
Bergambacht**

**Projectnummer: A7268**

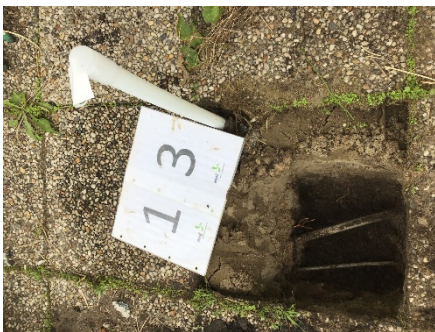
Gat 13

Het ontgraven materiaal uit het gat is tijdens het graven visueel geïnspecteerd op de aanwezigheid van asbestverdacht materiaal. De contactzone is als vochtig aangemerkt (> 10 %). De inspectie-efficiëntie van de gaten is vastgesteld op 100%.
