**UITBREIDING OOSTZIJDE**  
GROTE- OF JOHANNESKERK TE LEKKERERK  
RUIMTELIJKE ONDERBOUWING  
**11011-RO**

datum: 04-04-2019

**ROKUS VISSER**  
ARCHITECTENBUREAU

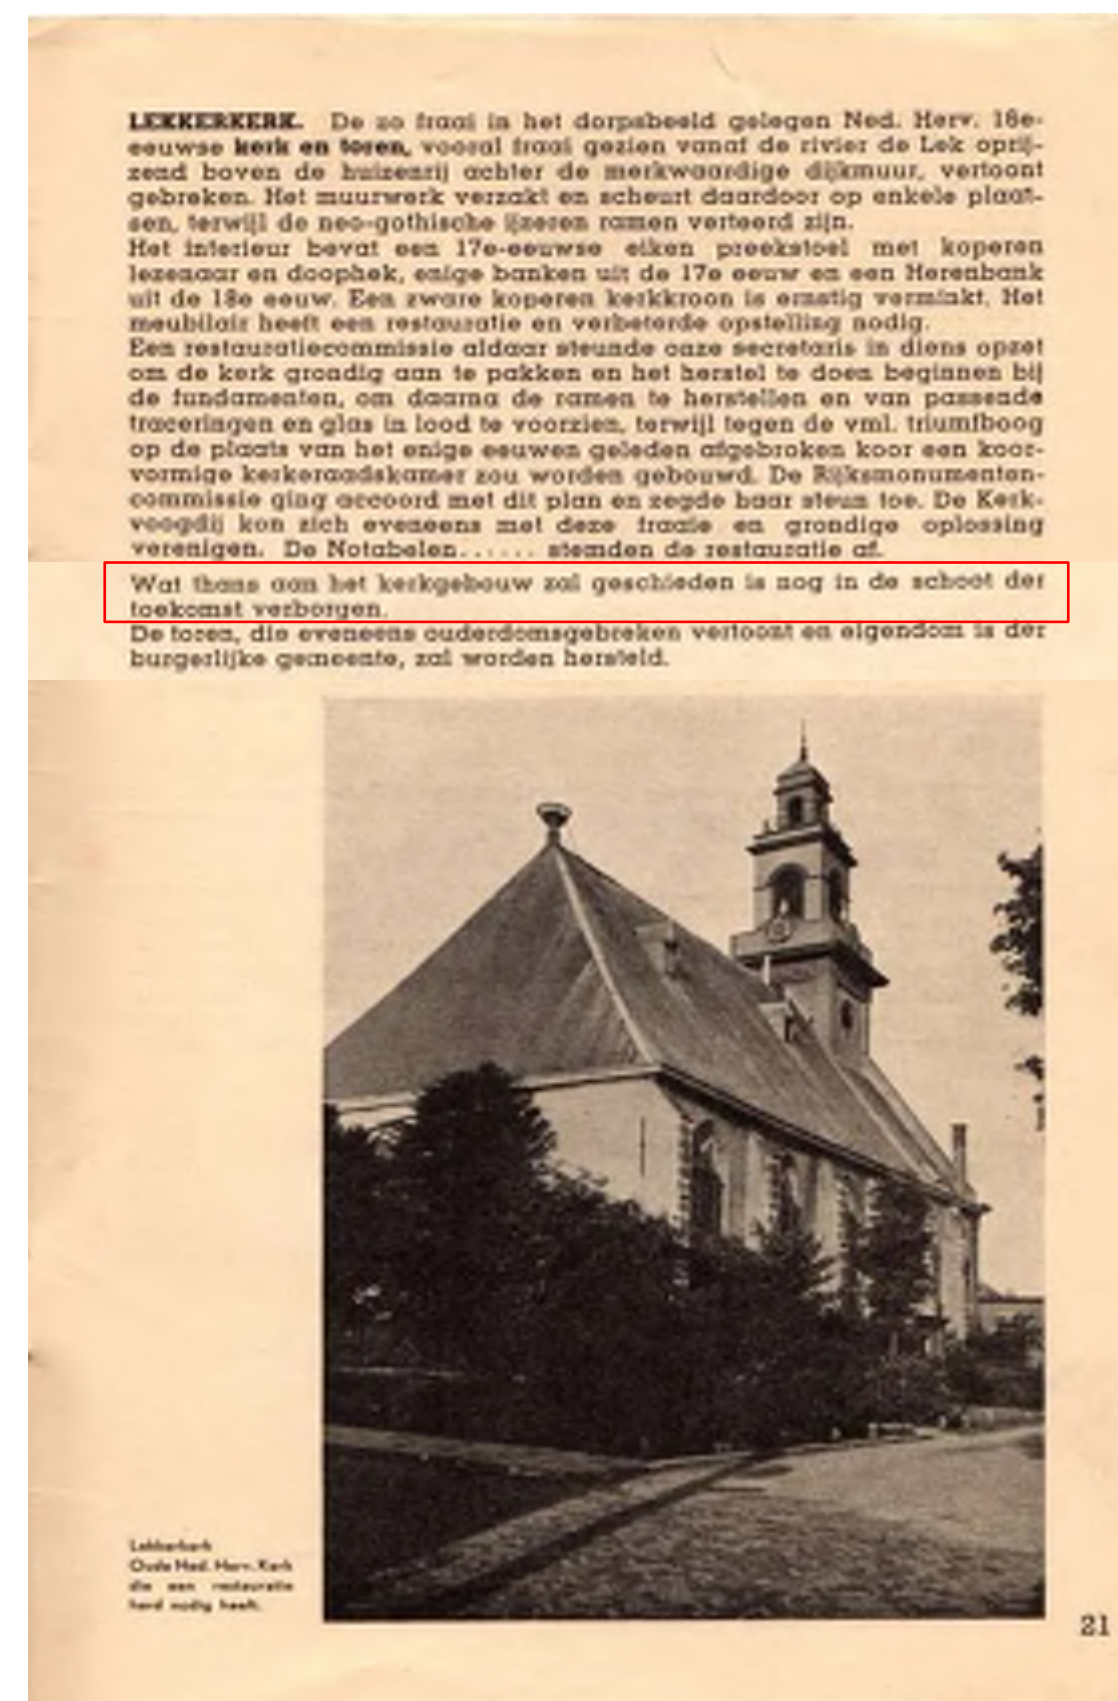
Figuur 3,  
Schets bouwplan 1946

Het is een lang gekoesterde wens van de protestante gemeente om deze uitbreiding te realiseren. In het jaarverslag van Instituut Stad en Landschap (thans stichting Dorp Stad en Land) van 1946 is op bladzijde 21 en 22 een artikel geweid aan de uitbreiding aan de oostzijde van kerk te Lekkerkerk. (Zie figuur 2 en 3)

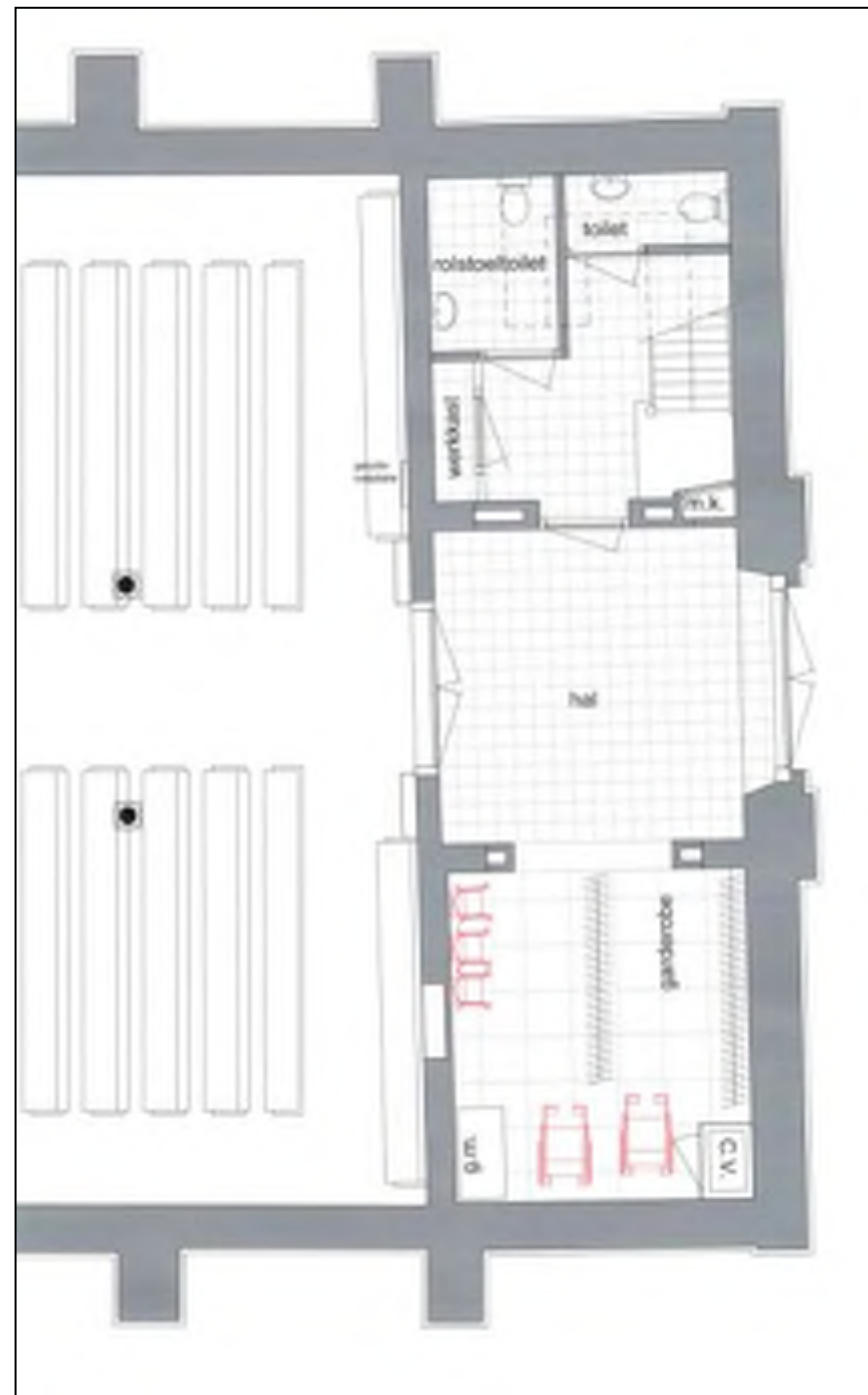
Figuur 6,  
Fragment plattegrond, nieuwe situatie

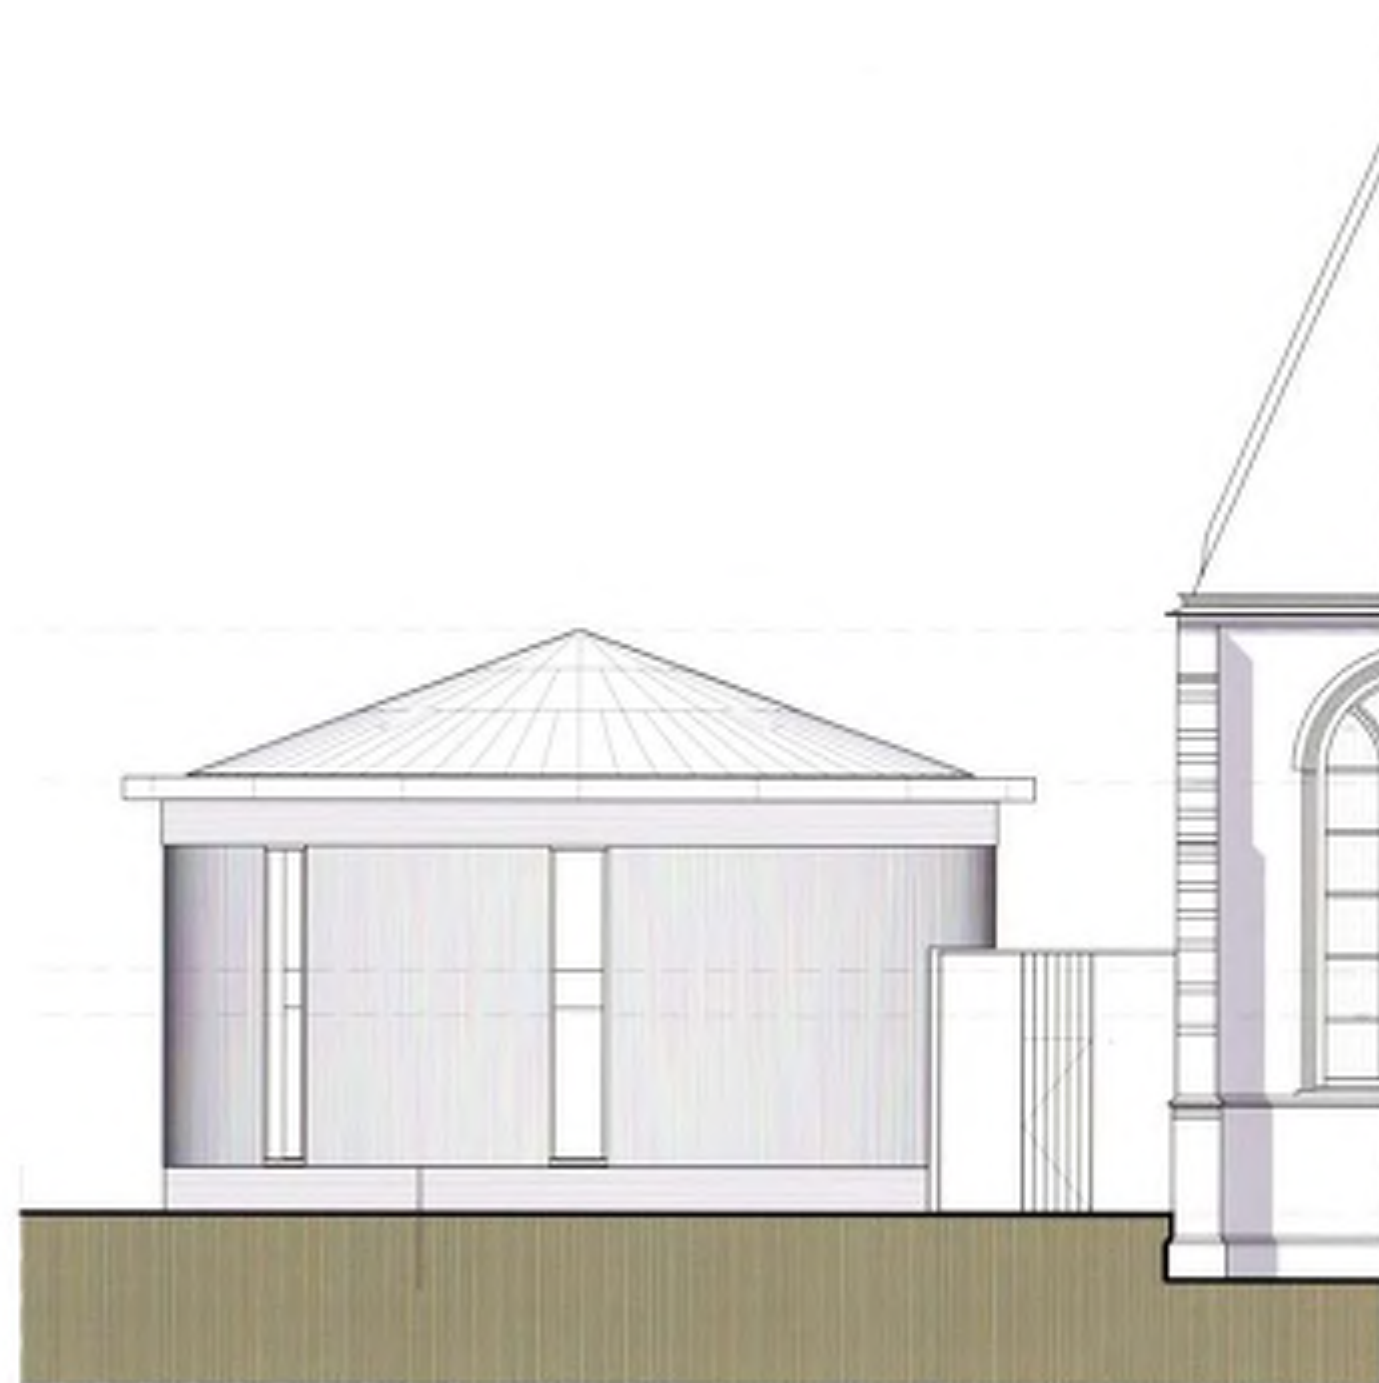
Noordgevel,  
Zuidgevel gespiegeld.

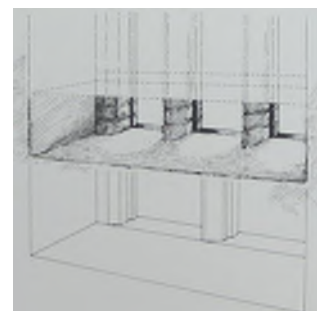
Schets met oorspronkelijke raam met twee middenmontants ingetekend op huidige vensters. [bron: de kerk van het lekkerland, 1981]

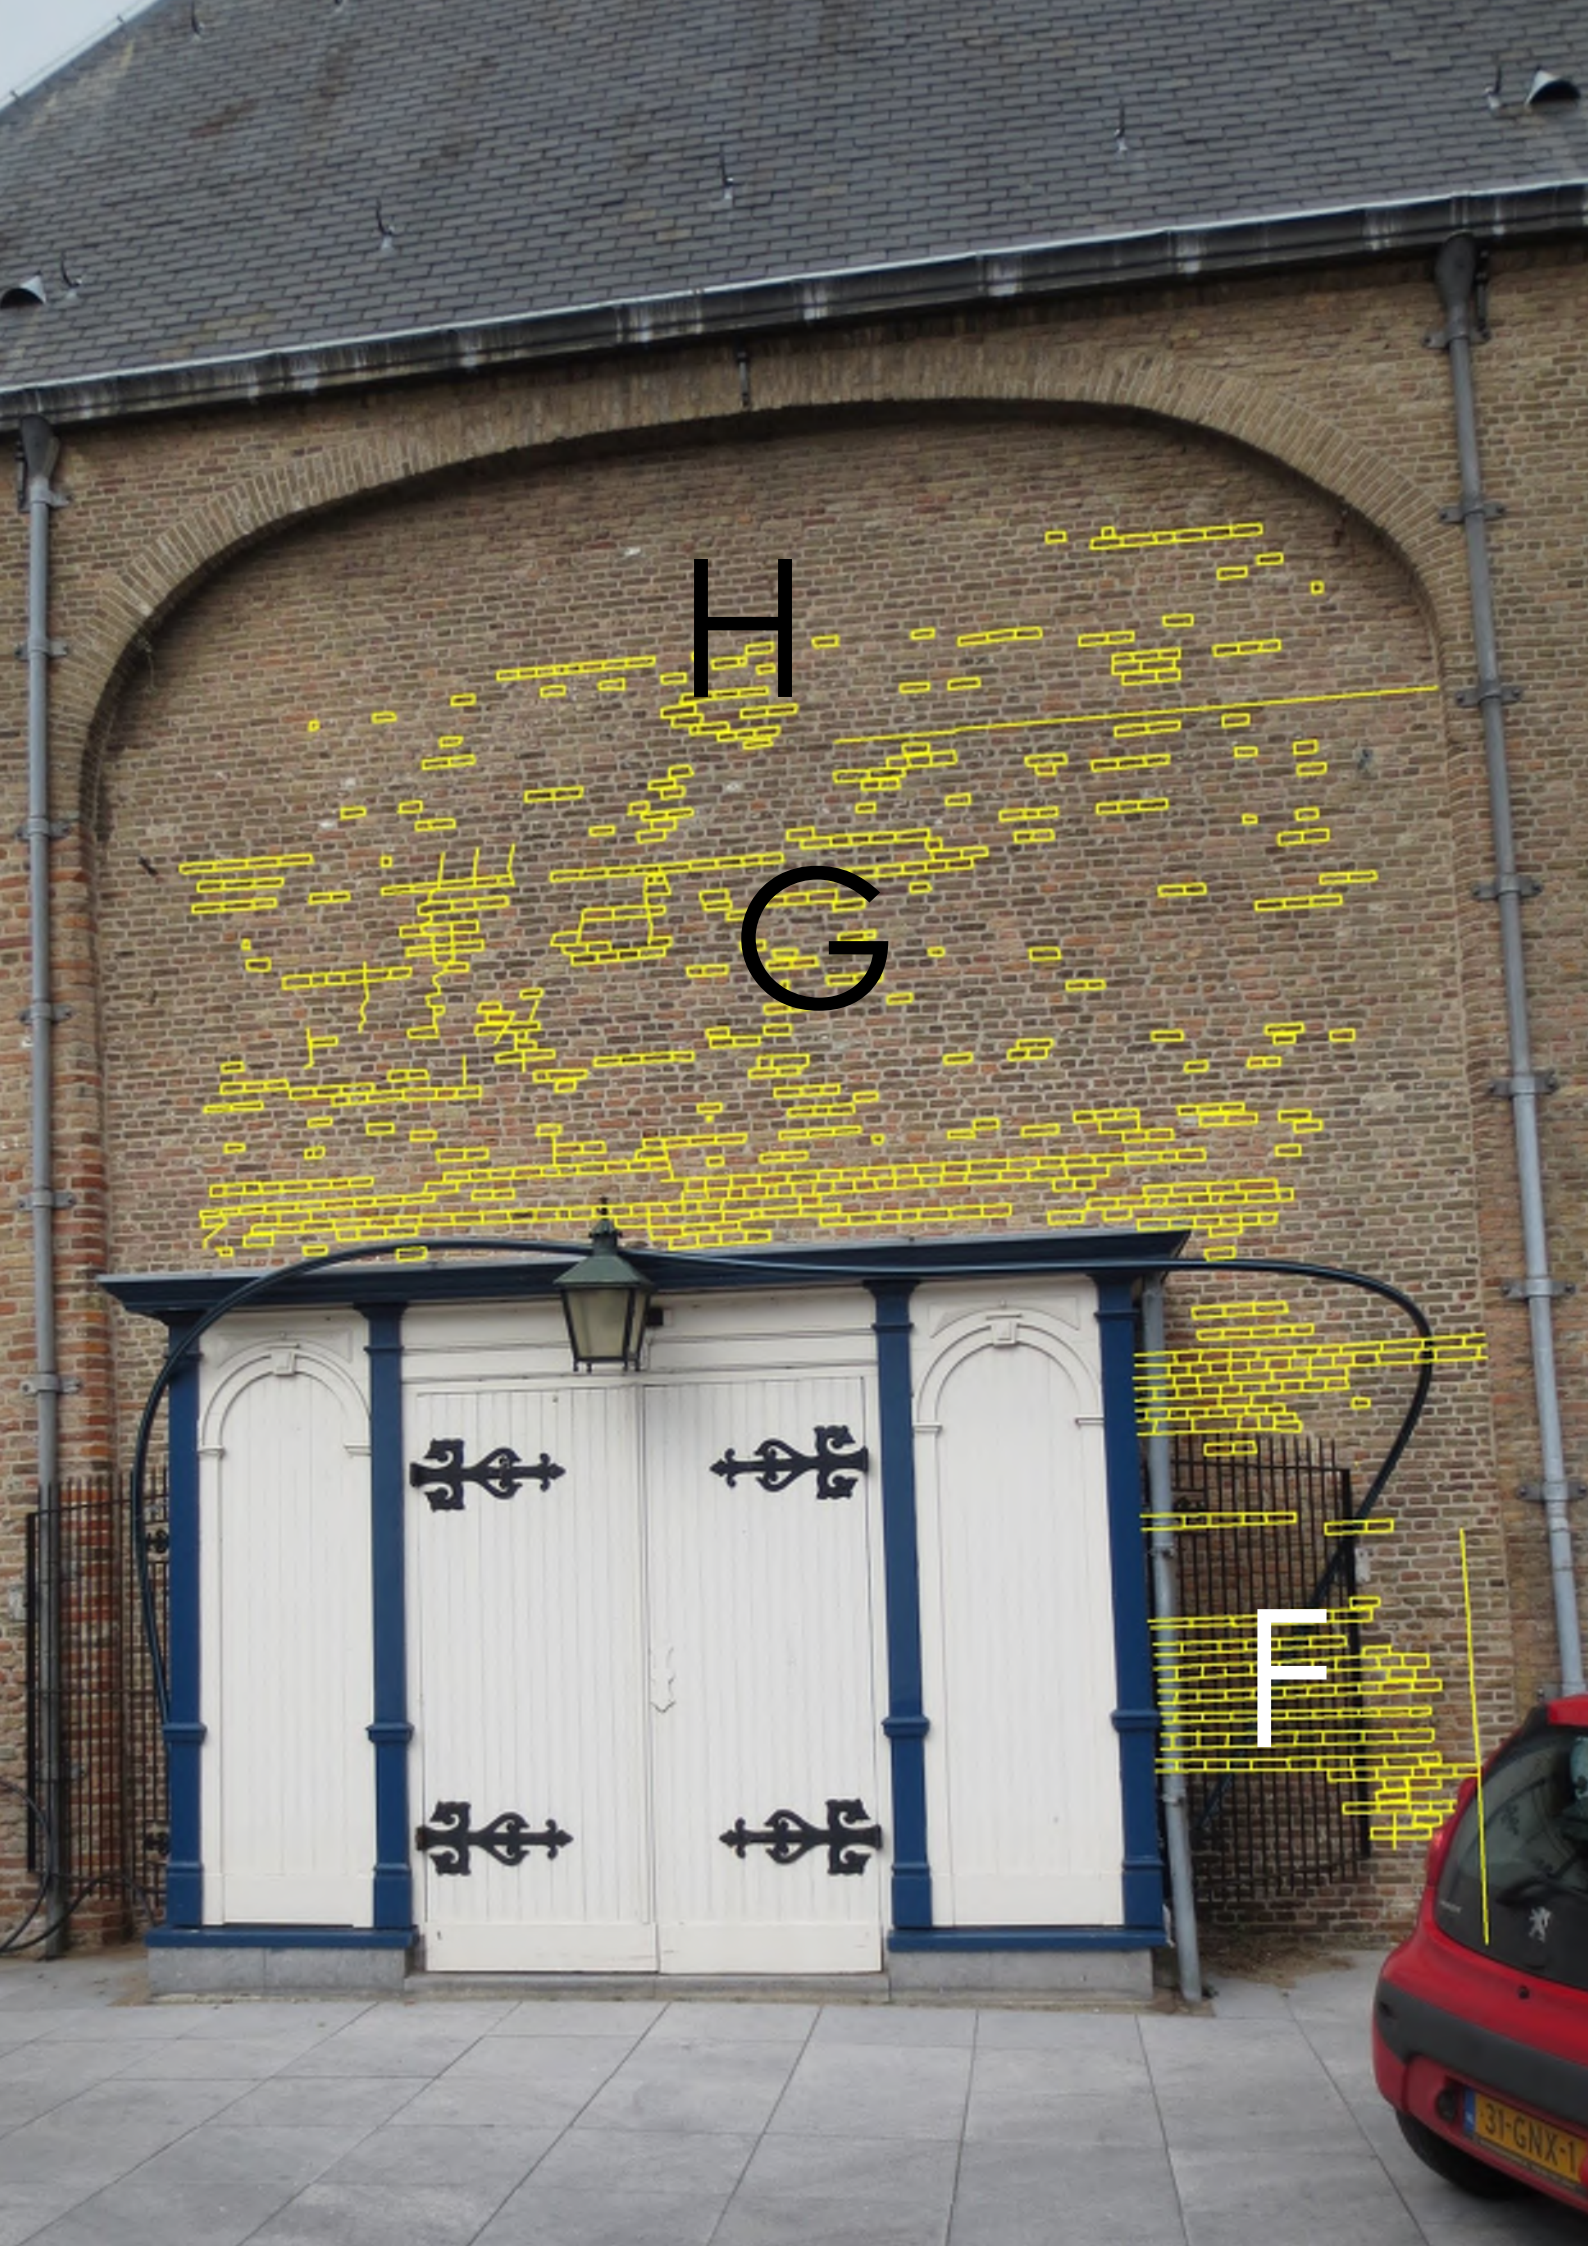
- F. Rondom de houten aanbouw is het metselwerk zwaar verstoord. Deze verstoring is bijvoorbeeld terug te vinden in het metselverband. Op de plek waar normaal een rij strekken zou moeten zijn, bevinden zich meerdere malen een rijen koppen. Tevens zijn er relatief veel kortere strekken toegepast, dit duidt erop dat er sprake is van hergebruikte (kapotte) bakstenen. De baksteen zelf – op het oog – overeen met de baksteen uit 1615. Datering: De datering van dit metselwerk is giswerk. Mogelijk is het uit de 18<sup>e</sup> eeuw, toen de oost gevel deels opnieuw moest worden opgetrokken, maar het is ook mogelijk dat – gezien de vele verstoringen rondom de houten aanbouw – deze verstoringen uit de bouwperiode van de aanbouw zijn (eind 19<sup>e</sup> eeuw).

- H. Het bovenste bouwdeel vertoont relatief weinig onregelmatigheden. De scheiding wordt gevormd door een dubbele laag strekken, hiermee is het bestaande metselverband verbroken. Datering: Waarschijnlijk uit dezelfde periode als D en M (1779).

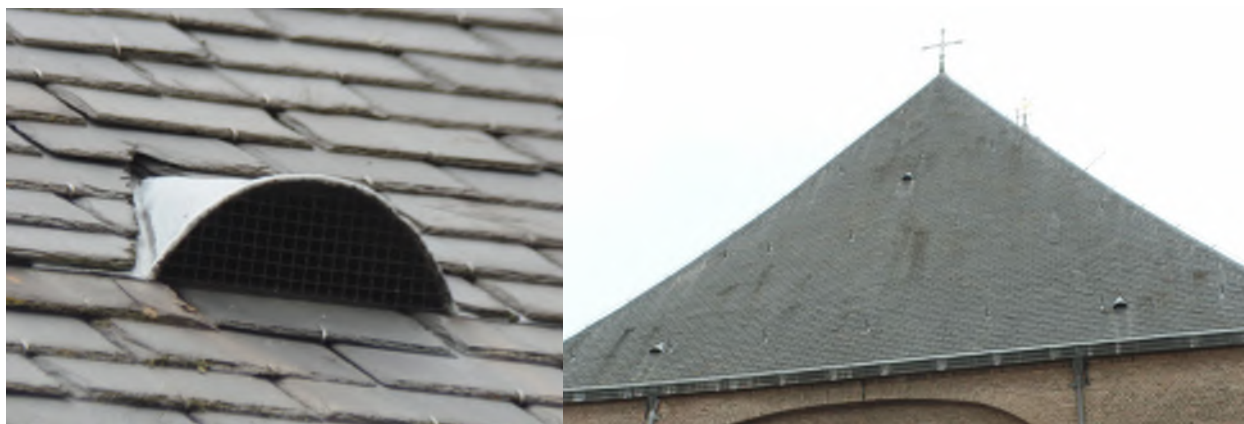
Afbeelding 9 en 10: detailopname van de ventilatiehuif (links) en de algemene staat van het dak (rechts).

Het huidige kerkgebouw wordt niet aangetast. Eventuele verblijfplaatsen worden niet verwijderd of verplaatst. Mogelijk kunnen de werkzaamheden wel verstoring door bijvoorbeeld geluid en trillingen veroorzaken gedurende het broedseizoen. Er is daarom gekeken naar de potentie voor huismussen en gierzwaluwen op de oostgevel en de eerste 10 meter van de noord- en zuidgevel. Dit omdat de werkzaamheden hier de meeste invloed hebben. De aanwezigheid van de Gierzwaluw en Huismus is echter niet te verwachten. De lestenen op het dak sluiten nauw aan waardoor geschikte invliegopeningen ontbreken. Op het oostelijke dakvlak zijn een drietal ventilatiekappen aanwezig. Deze zijn ontoegankelijk voor vogels omdat ze voorzien zijn van gaas. Vanuit de dakgoot is geen toegankelijke ruimte tussen de dakbedekking en het dakbeschot aanwezig. De ruimtes rondom de dakgoot zijn bovendien afgedicht met loodslabben. Tussen de onderzijde van de dakgoot en de gevels is een kier aanwezig. Deze is echter ondiep en doodlopend omdat deze eveneens is afgewerkt met loodslabben. Ook op de gevels zijn geen holtes aanwezig die toegankelijk zijn voor de Huismus of Gierzwaluw. Verstoring van de vaste rust- en verblijfplaatsen van de Huismus en Gierzwaluw is dan ook uit te sluiten.

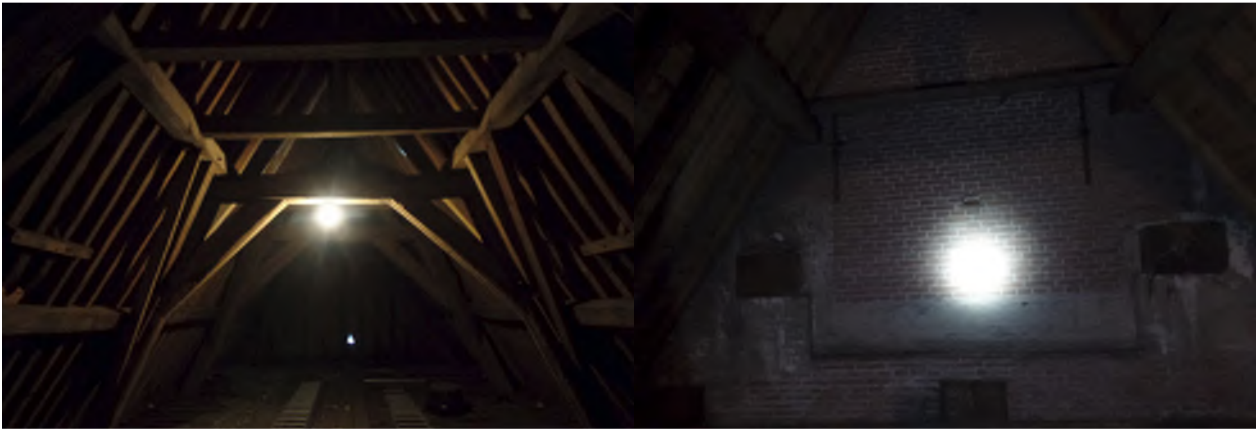
*Afbeelding 11 en 12: inspectie van het kerkgebouw, er werden geen indicatoren gevonden die wijzen op mogelijk gebruik door vleermuizen.*

Oude hoge gebouwen als kerken kunnen belangrijke functies voor vleermuizen vervullen als vaste rust- en verblijfplaatsen. Aangezien alle vleermuizen tot de Tabel-3 en Habitatrichtlijn behoren zijn onder andere ook de vaste rust- en verblijfplaatsen van deze dieren beschermd. Hoewel in de planvorming geen werkzaamheden zijn voorzien die mogelijke vaste rust- en verblijfplaatsen aantasten of vernietigen kan er wel verstoring door bijvoorbeeld geluid of trillingen ontstaan. Ook deze verstoring is schadelijk. Om te bepalen of het kerkgebouw gebruikt wordt door vleermuizen is een uitgebreide bouwkundige inspectie uitgevoerd. Onder andere de voor vleermuizen aantrekkelijke kerkzolder is grondig onderzocht op de mogelijke aanwezigheid van vleermuizen. Hierbij is niet alleen gelet op de aanwezigheid van individuen, maar ook op sporen die op aanwezigheid kunnen duiden zoals uitwerpselen, prooi-resten, bruinverkleuringen en dergelijke. Hierbij is gebruik gemaakt van een krachtige Maglite zaklamp en van een endoscoop (Bosch GIC 120C). Tijdens de inspectie zijn geen exemplaren of sporen van vleermuizen aangetroffen. De kerkzolder was toegankelijk en goed te inspecteren. Van binnen uit was echter ook goed zichtbaar (tegenlicht) dat de kerkzolder nauwelijks toegankelijk is voor vleermuizen. De aanwezigheid van vleermuizen in het kerkgebouw is uit te sluiten.
