### Akoestisch onderzoek

wegverkeerslawaai 2 woningen aan de IJsseldijk Noord 100 te Ouderkerk aan de IJssel

| kenmerk | R-JVO/1194 |
| datum | 12 juni 2018 |

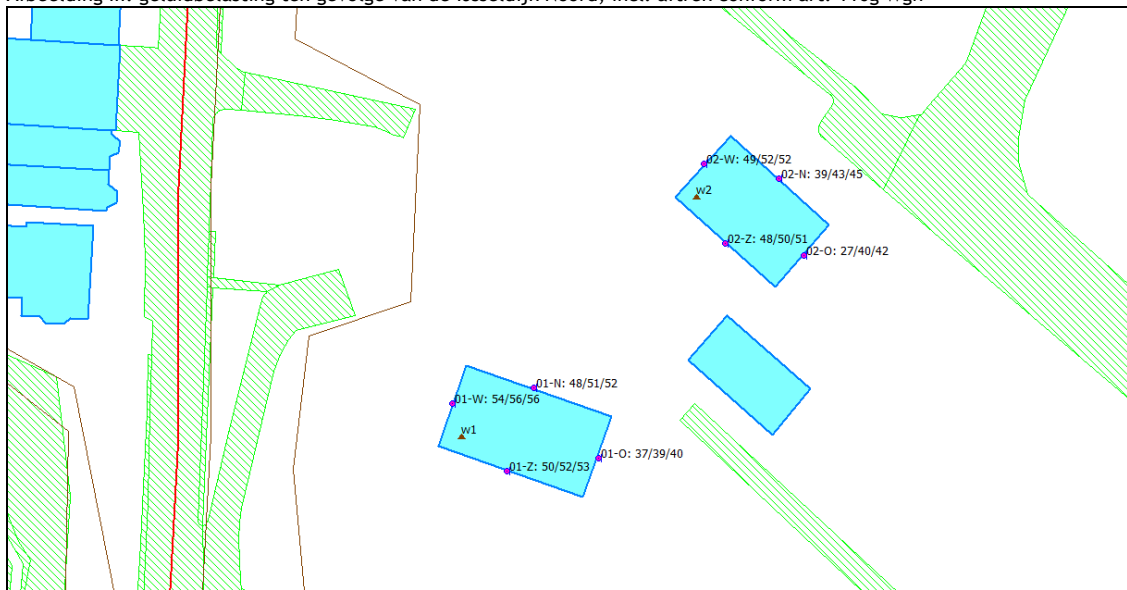
Afbeelding III: geluidbelasting ten gevolge van de IJsseldijk Noord, incl. aftrek conform art. 110g Wgh

De maatgevende geluidbelasting -hoger dan de voorkeursgrenswaarde- ten gevolge van de IJsseldijk Noord is weergegeven in tabel 4.1 en worden getoetst aan de grenswaarden uit tabel 2.3.

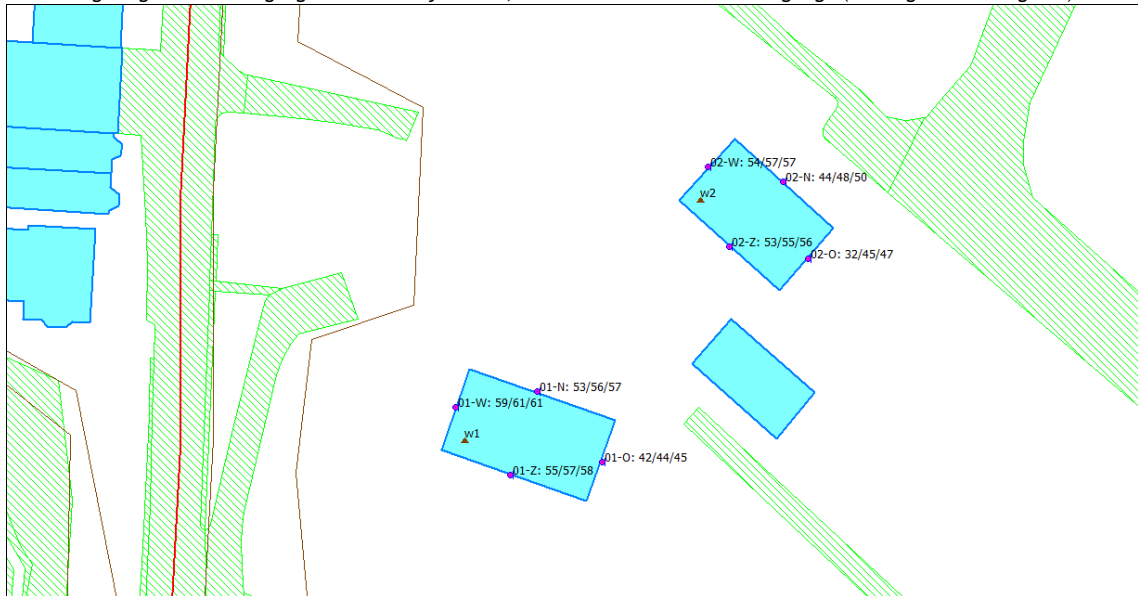
Afbeelding IV: geluidbelasting t.g.v. de IJsseldijk Noord, excl. aftrek conform art. 110g Wgh (t.b.v. gevelmaatregelen)

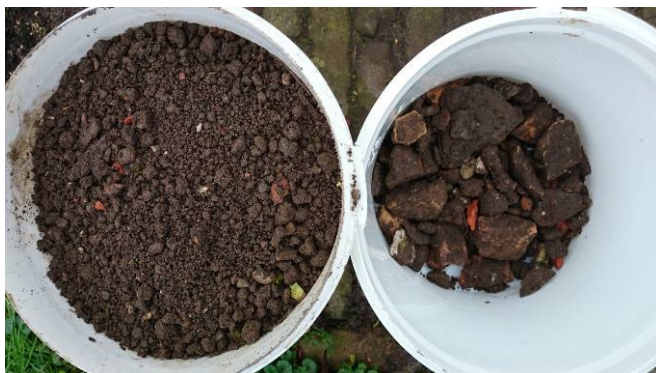
Foto 5: inspectiegat SL1, gezeefd materiaal

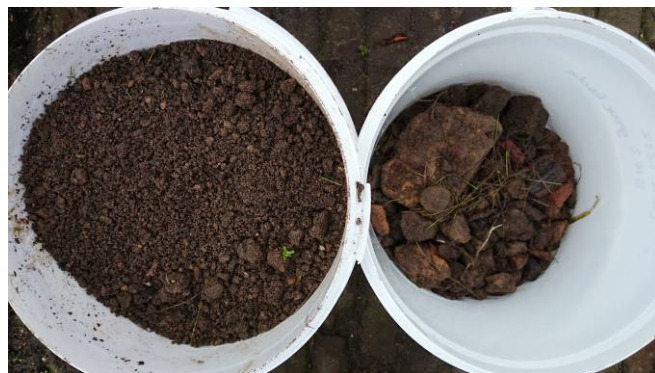
Foto 6: inspectiegat SL14, gezeefd materiaal

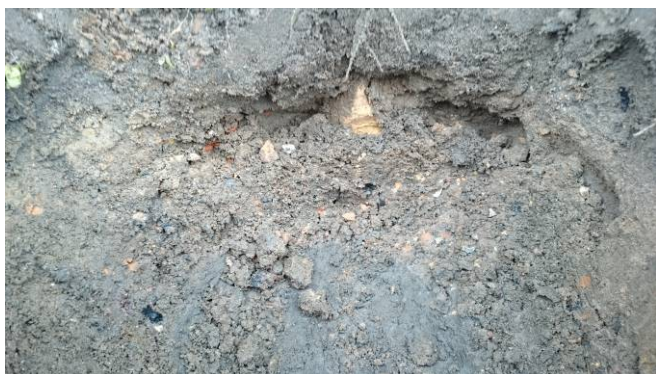
Foto 7: inspectiegat SL16

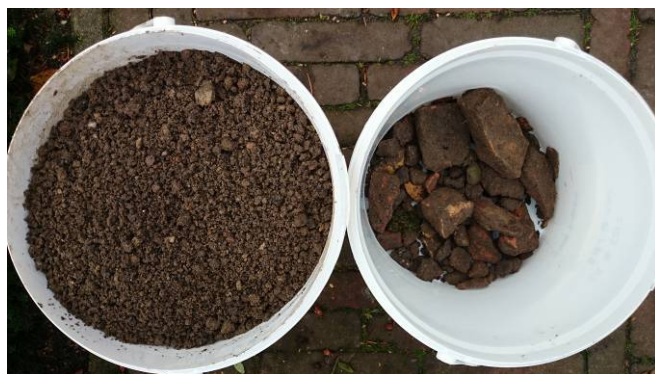
Foto 8: inspectiegat SL16, gezeefd materiaal

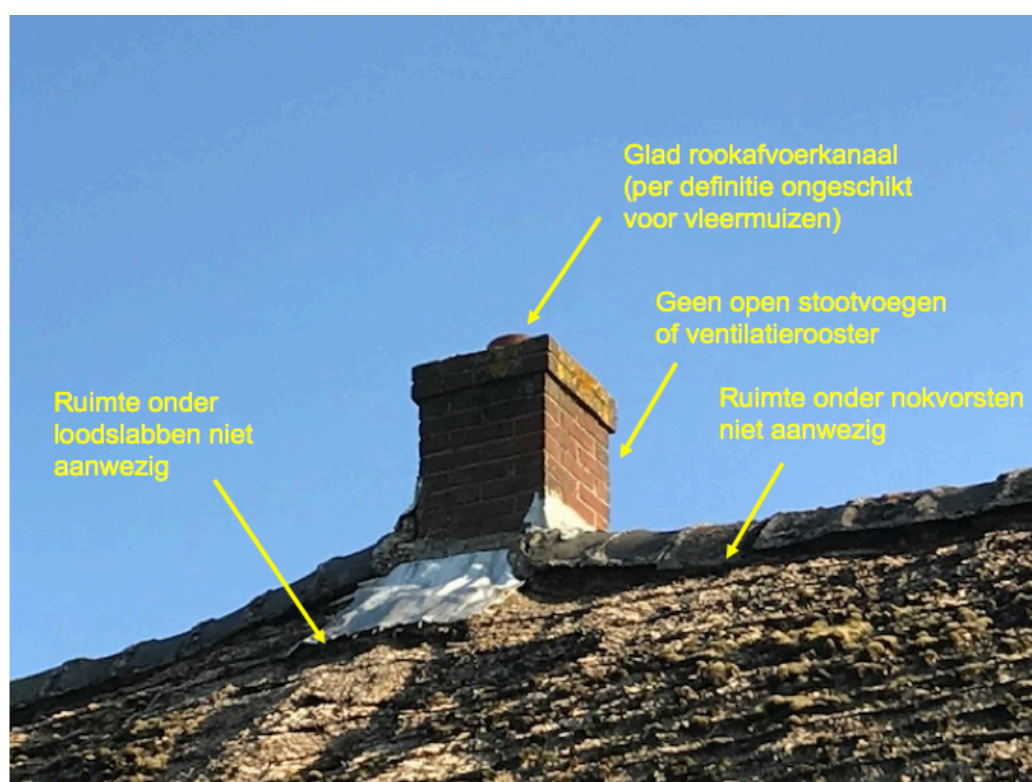
*Figuur 2 De schoorstenen, nokvorsten en loodslabben zijn niet toegankelijk voor vleermuizen. De aanwezigheid van vaste rust- en verblijfplaatsen is derhalve uitgesloten.*

Uit inspectie met behulp van verrekijker blijkt dat de ruimte onder deze loodslabben zeer beperkt is en/of niet aanwezig is omdat mos en riet in deze (vermeende) opening aanwezig zijn. Optisch lijkt het of dat de loodslabben (ver genoeg) openstaan voor vleermuizen, dit is niet het geval. Daarnaast zou het eventuele aanvliegen van dergelijk locaties fysieke problemen opleveren voor vleermuizen. De kwetsbare vleugels kunnen snel beschadigen bij het aanvliegen tegen en kruipen over de rietstengels. Dit geldt overigens ook voor de dakhelling en de uitvliegruimte die vleermuizen vaak nodig hebben. Tevens zou de eventuele ruimtes tussen het lood en riet klimatologische dermate instabiel zijn dat deze geen geschikte verblijfplaatsen vormen voor vleermuizen. De kelder van de woning is wellicht geschikt maar niet toegankelijk voor vleermuizen. Dit geldt tevens voor de schoorstenen welke niet toegankelijk zijn. De schoorstenen hebben slechts een rookkanaal wat dieren toegang zou kunnen verschaffen tot het gebouw. Vleermuizen maken geen gebruik van (gladde) ronde rookkanalen die alleen vanaf de bovenzijde toegankelijk zijn.

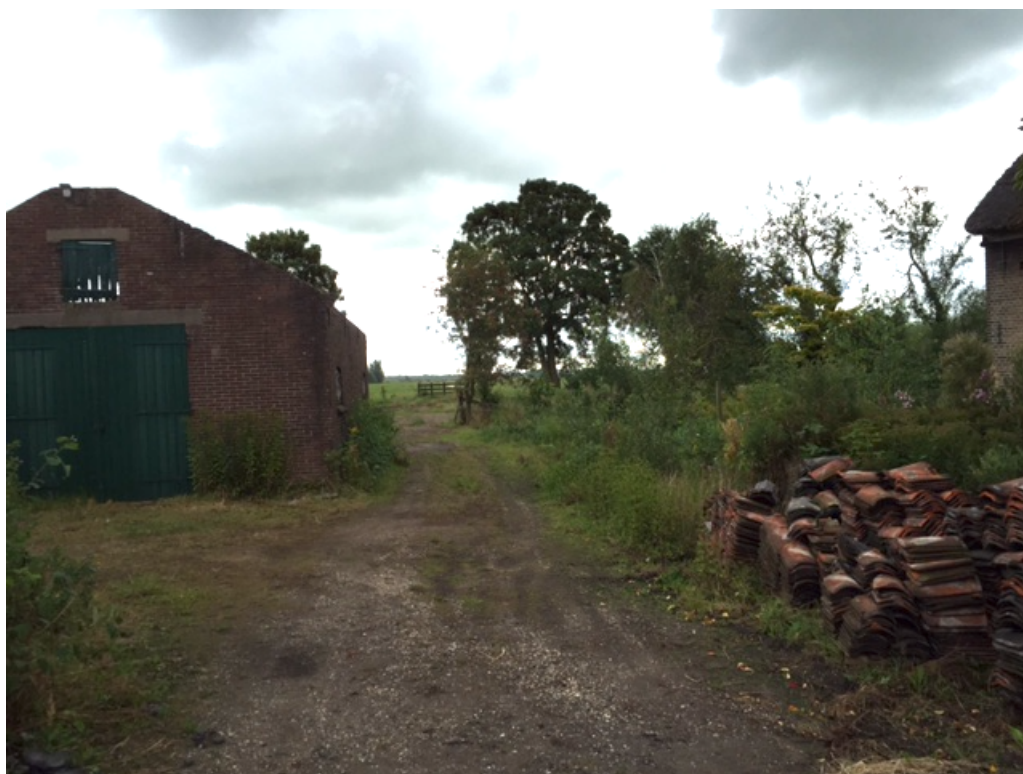
*Figuur 2 De stallen en/of schuren verkeren in een bouwvallige staat. Het terrein tussen de bebouwing is verhard met grind, asfalt en beton.*

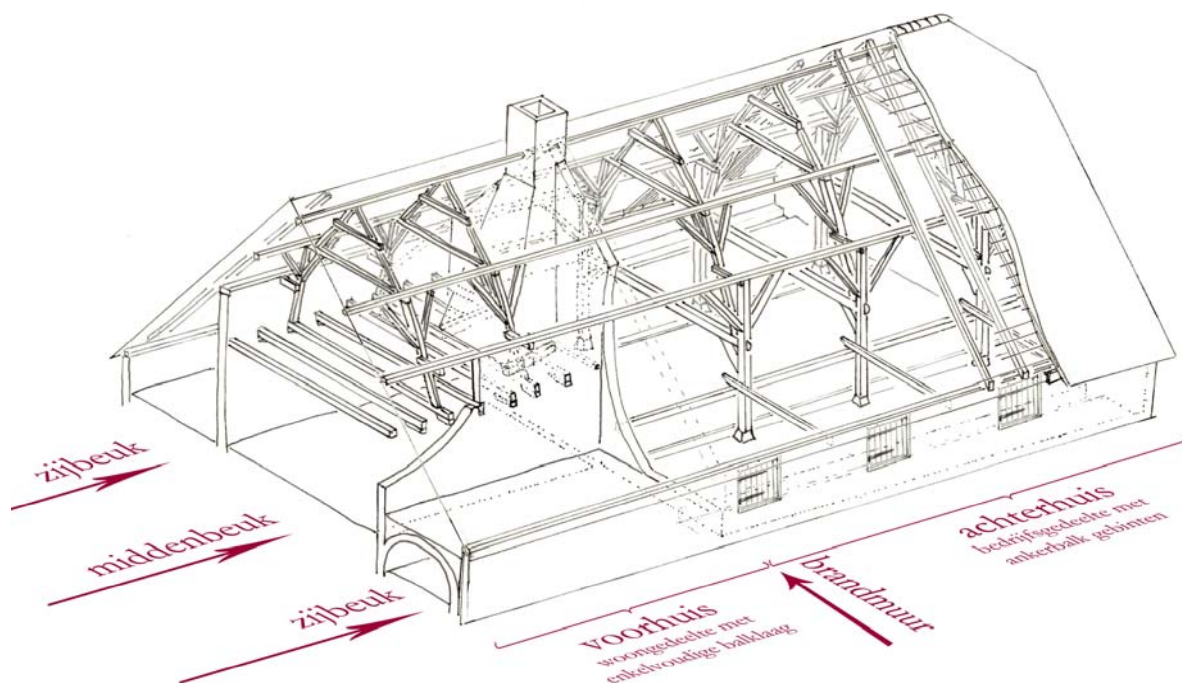
*Principetekening van het traditionele hallenhuis. Tekening Bureau Helsdingen*

De gebinten verdelen de ruimte in de breedte in drie beuken, een hoge middenruimte met aan weerszijde lage zijbeuken. De open middenbeuk, de deel, werd als werkruimte gebruikt. In de lage zijbeuken stond het vee, met de koppen naar de deel. De achtergevel past daarbij en is functioneel ingedeeld met een deur in het midden voor de voergang, en meestal twee groepdeuren aan weerszijden die uitkomen op de groep achter de koeien. Op de verdieping is meestal een hooiluik. De oogst werd op de zolder boven de deel opgeslagen. Hooi lag niet uitsluitend in de boerderij zelf maar werd ook opgeslagen op het erf in de hooiberg. Het woon- en het bedrijfsgedeelte liggen onder één dak en worden door een dwarswand, de brandmuur, van elkaar gescheiden.

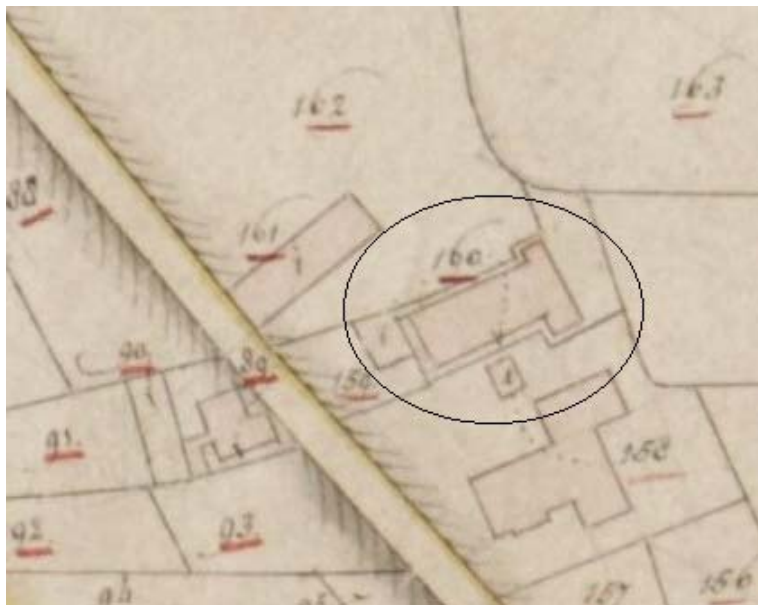
#### *Kadastrale minuut 1811-1832*

*De boerderij (160) heeft een rechthoekige vorm en met aan de achterzijde enkele uitbouwen aan weerszijden. Uit deze plattegrond valt niet op te maken of het nu gaat om twee uitbouwen of om een stal die dwars op het bouwvolume is geplaatst. Omdat de breedte van de uitbouw niet aan elke zijde even groot is, zijn twee aparte uitbouwen het meest aannemelijk.*

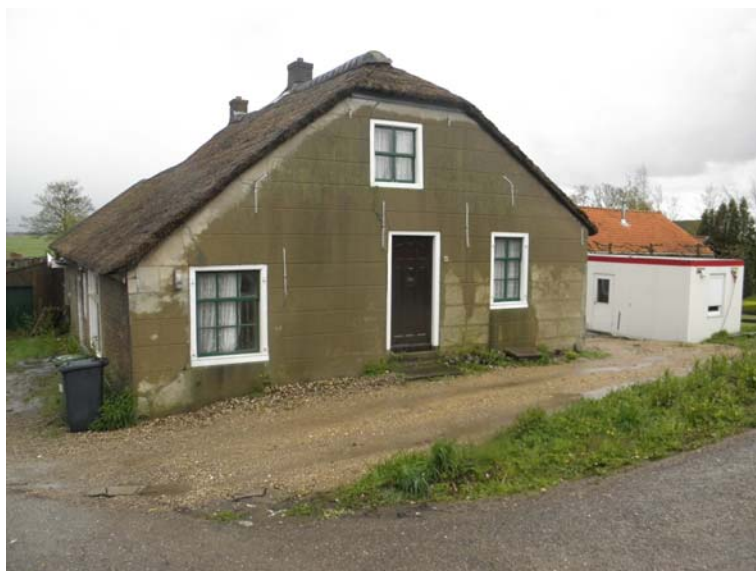
*Voorgevel van de boerderij aan de IJsseldijk Noord 100.*

*Tussen het linker schuifvenster en de huidige voordeur is een opvallend brede muurpe-  
nant aanwezig waar mogelijk de oorspron-  
kelijke voordeur geplaatst was.*

Het metselwerk van deze asymmetrische gevel bestaat vermoedelijk uit een gele baksteen (IJselformaat) in kruisverband gemetseld. De gehele voorgevel is vermoedelijk eind 19de/begin 20ste eeuw geheel gepleisterd. In de cementpleister zijn schijnvoegen aangebracht waarmee natuurstenen blokken worden gesuggereerd, wat een typisch 19de-eeuwse afwerking is. De keuze om de gevel te pleisteren zou te maken kunnen hebben met het feit dat er in de voorgevel veel bouwsporen bevinden van eerder aangebrachte wijzigingen.

Op de begane grond bevinden zich twee verschillende schuifvensters. In het midden van de gevel bevindt zich de voordeur. Deze voordeur is een paneeldeur uit de jaren 20 met Jugendstil invloeden. Opvallend is het schuifraam van de zolderverdieping dat zich iets uit het midden van de topgevel bevindt.

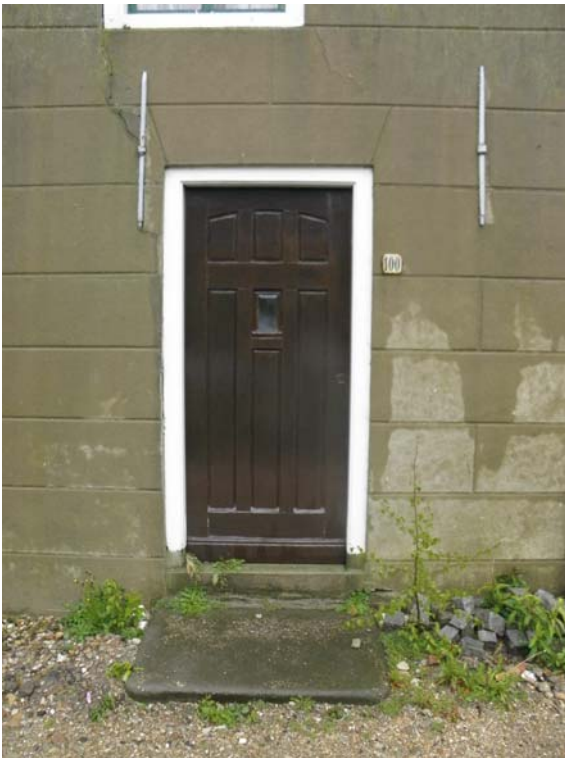
*De voordeur bestaat uit een sobere houten naar binnen draaiende paneeldeur uit de jaren 20 met Jugendstil invloeden. In de voordeur bevindt zich een spreekvenstertje met facetgeslepen glas.*

*Waarschijnlijk bevond zich op de plaats van de voordeur oorspronkelijk een schuifvenster in dezelfde vorm als het venster rechts naast de deur.*

*Als er oorspronkelijk al een voordeur in de voorgevel was, dan heeft deze waarschijnlijk rechts naast het linker (negenruit) schuifvenster gezeten op de plaats waar zich nu aan de binnenzijde van de voorgevel een trap bevindt. Een voordeur die uitkomt in de opkamer (dus de huidige voordeur) is in principe bij een krukhuisboerderij niet gebruikelijk, of het moet een vloeddeur zijn geweest.*

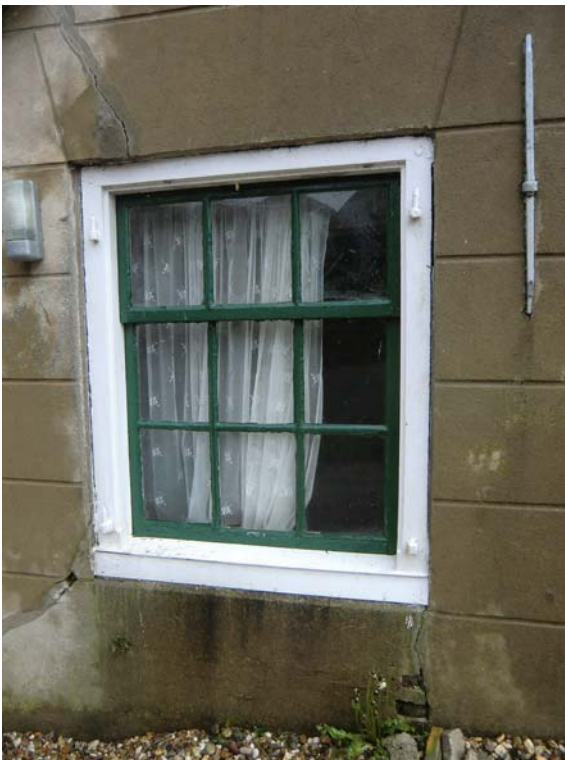
*Het linker schuifvenster naast de voordeur op de begane grond.*

*Het is een negenruits schuifvenster uit de 18de eeuw met een luikspinning. De luiken zijn verwijderd. De luikduimen in het kozijn zijn nog goed herkenbaar. Dergelijke kozijnen dateren uit de periode 1750 - 1820.*

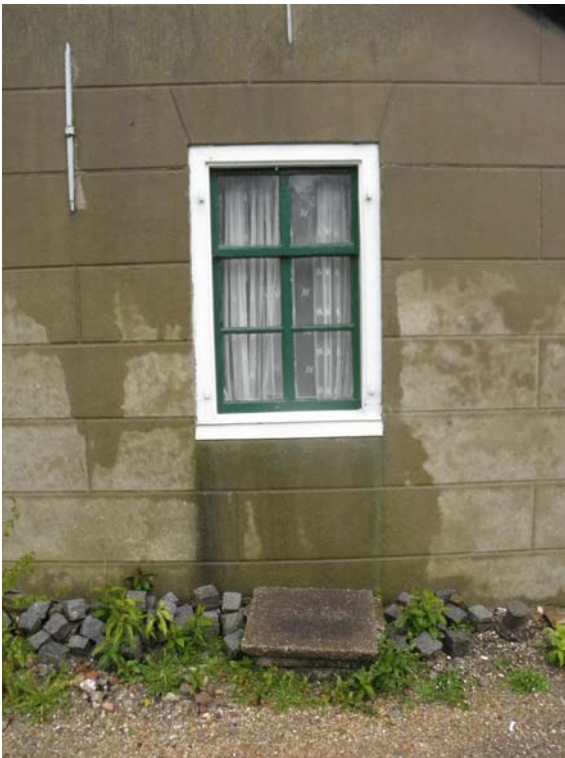
*Het rechter schuifvenster naast de voordeur in de voorgevel.*

*Het is een zesruits schuifvenster uit het midden van de 19de eeuw in empirestijl met een extra brede verticale middenroede.*

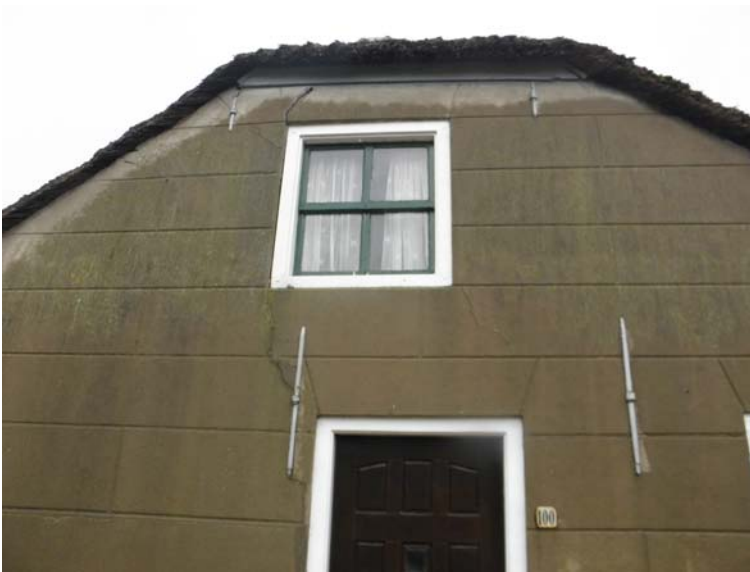
*Het vierruit schuifvenster in de topgevel, eveneens in empirestijl en uit de 19de eeuw.*

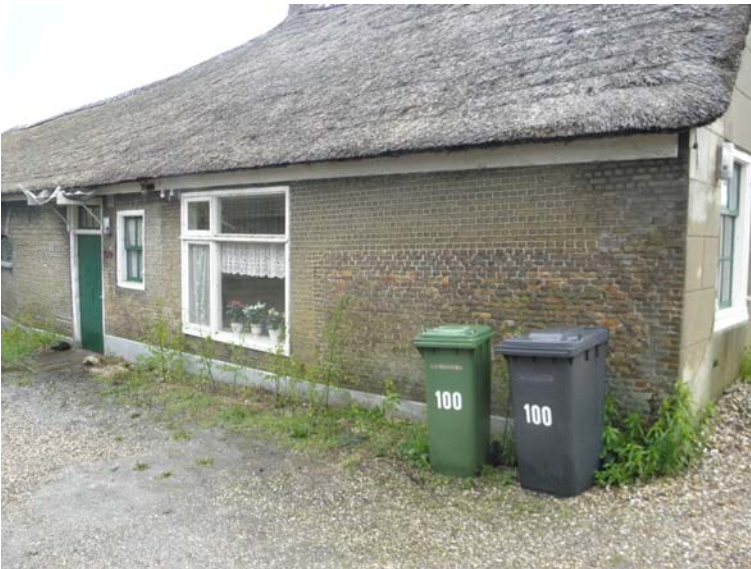
*De linker zijgevel van het voorhuis is niet gepleisterd. Daarmee is goed aan het kleurverschil te zien wat oud en nieuwer metselwerk is.*

De linker zijgevel van de boerderij bestaat uit gele IJsselsteen gemetseld in kruisverband. In de gevel zijn zowel appelbloesemstenen, handvorm IJsselstenen als machinale IJsselstenen verwerkt uit verschillende bouwfasen. In de gevel bevinden zich verschillende typen vensters in verschillende bouwstijlen en uit verschillende perioden. Ter plekke van het stalgedeelte bevinden zich een aantal gietijzeren stalvensters uit het eind van de 19de - begin 20ste eeuw.

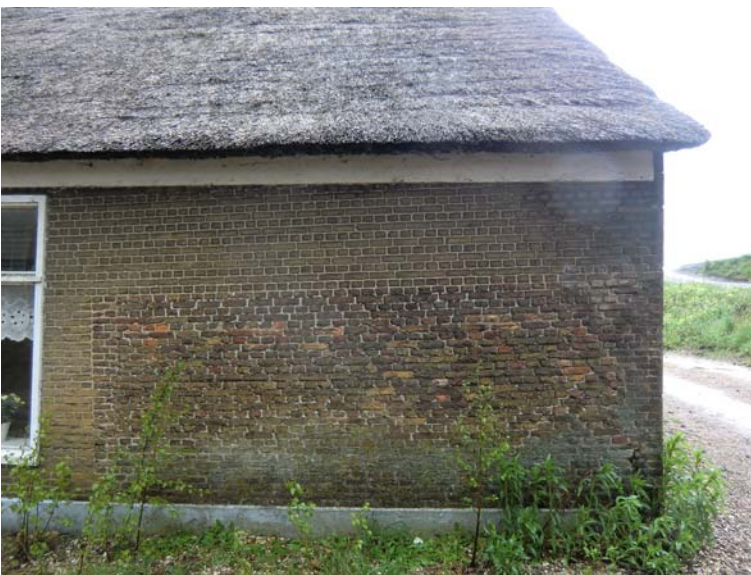
*Het onderste deel van de linker zijgevel bevat het oudste metselwerk, uit de 17de eeuw. Hier is goed te zien dat de zijgevel is opgehoogd met gladde machinale IJsselstenen en daarmee de daklijn / goothoogte omhoog is gebracht. De zijgevel is opgehoogd aan het einde van de 19de eeuw.*

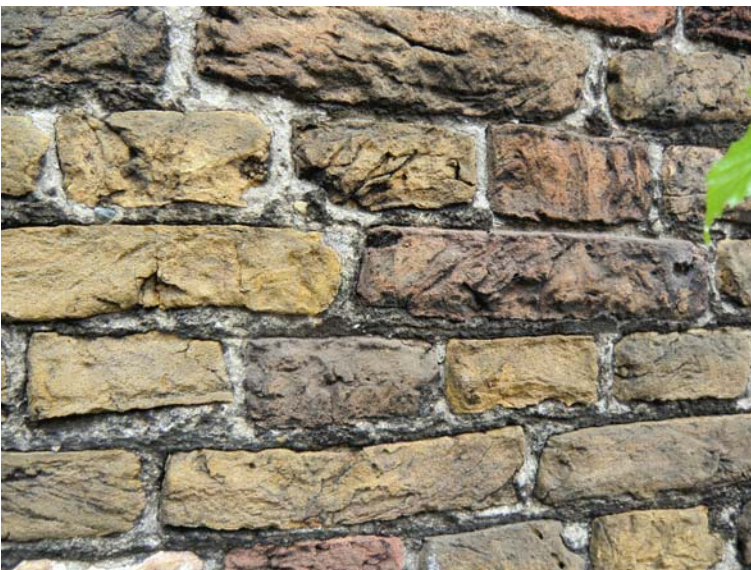
*Het oudste metselwerk in de linkerzijgevel is gevoegd met een dagstreep. Naast IJsselstenen zijn hier ook lichtrode stenen ('appelbloesem') toegepast, deze zijn kenmerkend voor metselwerk uit de 17de eeuw.*

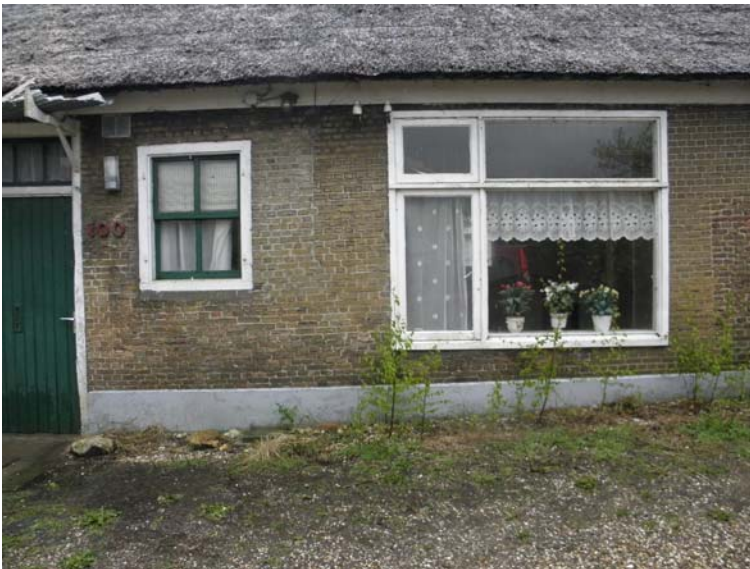
*Het keukenraam uit de jaren 50 van de vorige eeuw.*

*Rondom het kozijn zijn bouwsporen in het metselwerk zichtbaar van voormalige gevelopeningen. Het metselwerk bestaat uit handvorm IJsselstenen uit de 18de eeuw.*

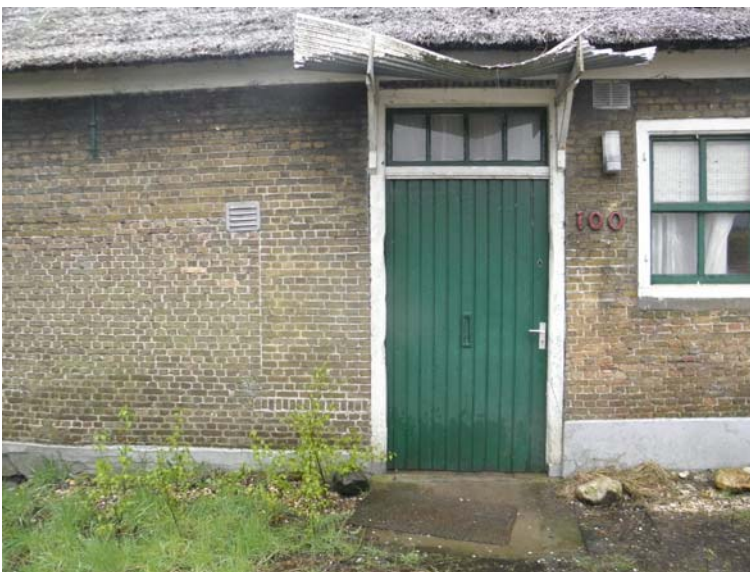
*De toegangsdeur in de linker zijgevel met een bovenlicht. Het kozijn met bovenlicht boren bij elkaar. De deur is waarschijnlijk vernieuwd.*

*Deze toegangsdeur bevindt zich in het stalgedeelte vlak naast het voorportaal/balletje van de keuken. Links naast de deur zijn bouwsporen van een rollaag en een verticale bouwnaad zichtbaar van een voormalige vensteropening. Deze vensteropening is aan het eind van de 19de eeuw opgevuld met machinale IJsselstenen, net als de ophoging boven het ventilatierooster.*

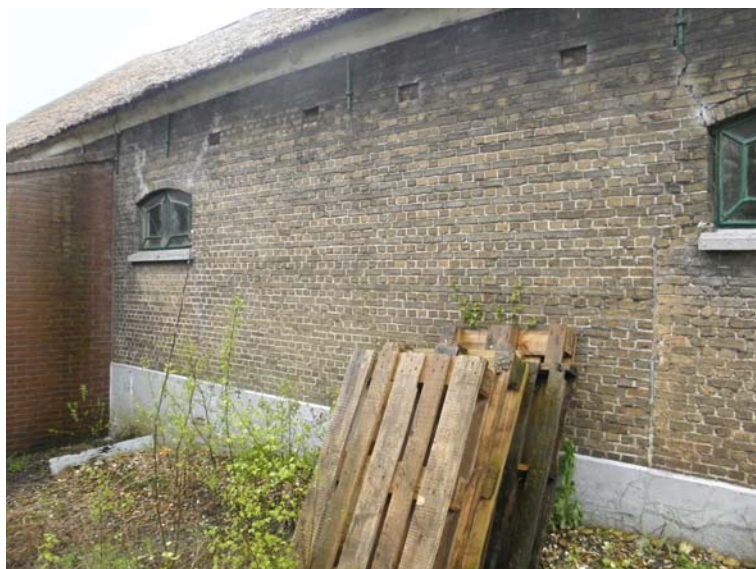
De gietijzeren stalvensters ter plekke van het stalgedeelte in de linker zijgevel.

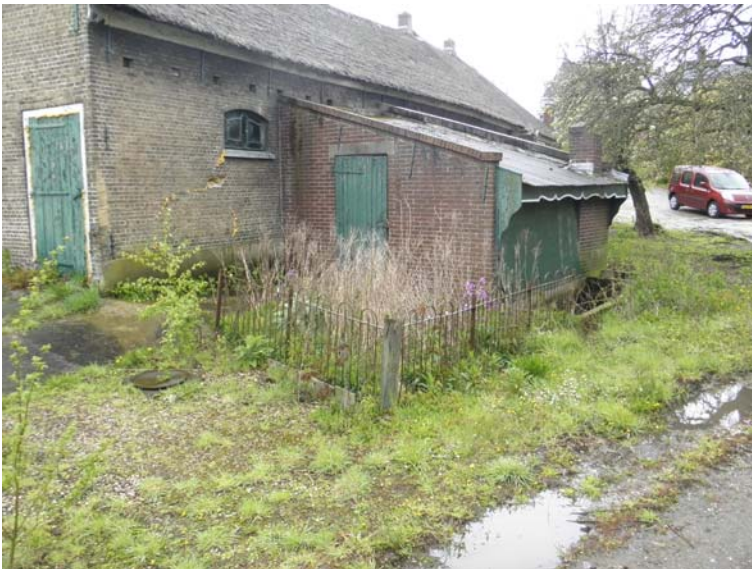
*Het aangebouwde boenhuis tegen het stalgedeelte van de linker zijgevel is in de jaren 40-50 van de vorige eeuw gebouwd van machinale waalformaat bakstenen. Opvallend detail is de geschulpte daklijst. De zijkant van de boenstoep was oorspronkelijk open en was gericht op de sloot. Deze sloot is inmiddels gedempt.*

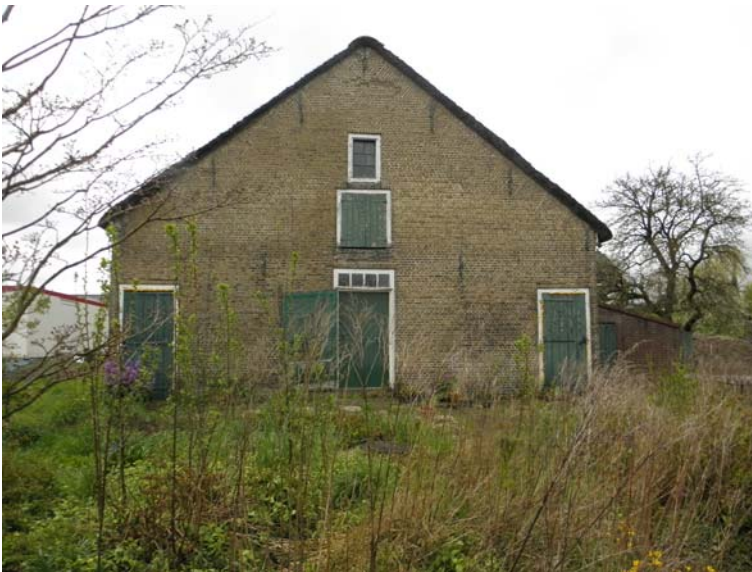
*Achtergevel met een enkele deeldeur met bovenlicht, twee groepdeuren, een hooiluik en daarboven nog een herplaatst venster voor daglichttoetreding. Het venster is naar binnen draaiend en het kozijn heeft een luikspanning voor een verdwenen buitenluik.*

*De gevel is gemetseld in gele, machinale IJsselstenen in kruisverband. Onder de dakrand zijn vlechtingen toegepast. Ter plaatse van de balken van de draagconstructie zijn ankers in de gevel aanwezig. De achtergevel is in het begin van de 20ste eeuw opgemetseld.*

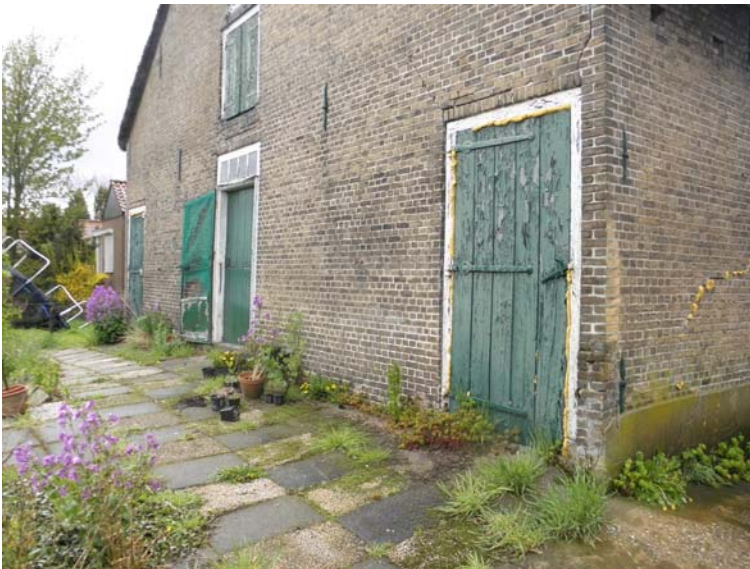
*De groepdeuren draaien naar buiten, de deeldeur draait naar binnen. Dat is gebruikelijk bij boerderijen in deze regio. Zowel op de groepdeuren als op de deeldenren bevindt zich nog het gesmeedde hang- en sluitwerk.*

*Deze deuren en vensters zijn mogelijk ouder dan de achtergevel en zijn hergebruikt. Dan dateren ze uit een eerdere bouwphase.*

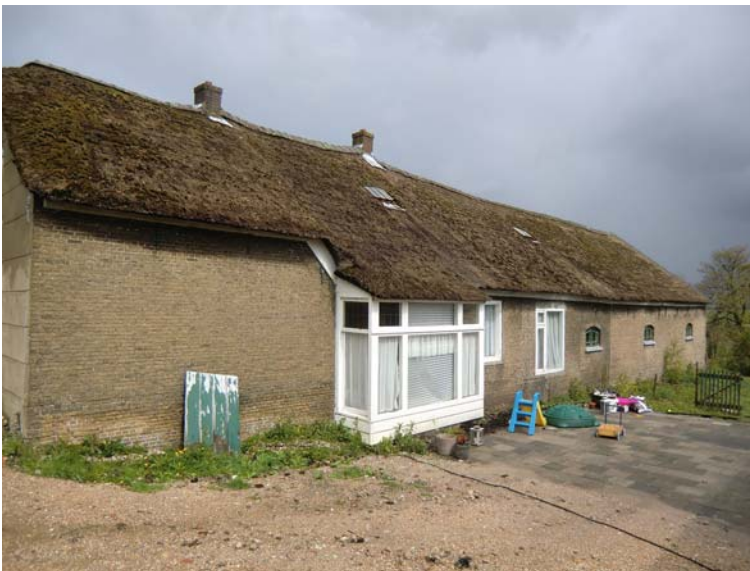
*De linker zijgevel van de boerderij. Overzicht.*

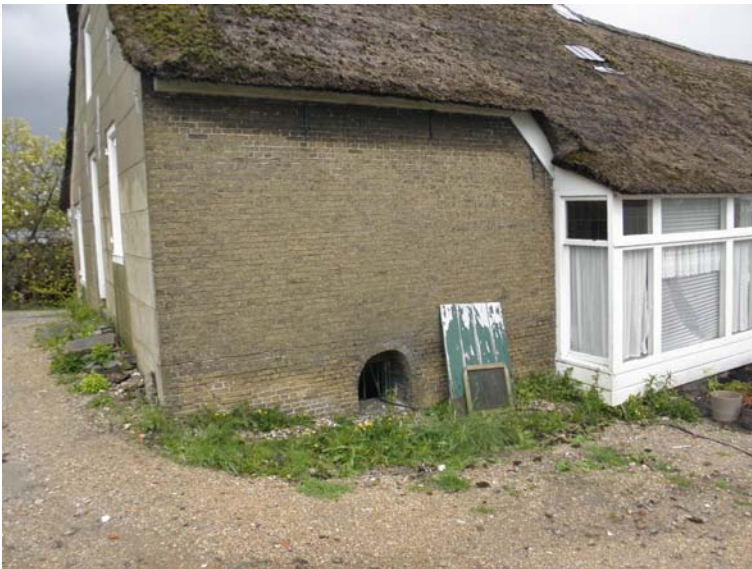
*Het voorste stuk van de rechter zijgevel ter plaatse waar zich de kelder bevindt. In dit voorste deel van de rechter zijgevel is het dak extra omhoog gebracht. Dit geveldeel dateert vrijwel zeker uit de 18de eeuw.*

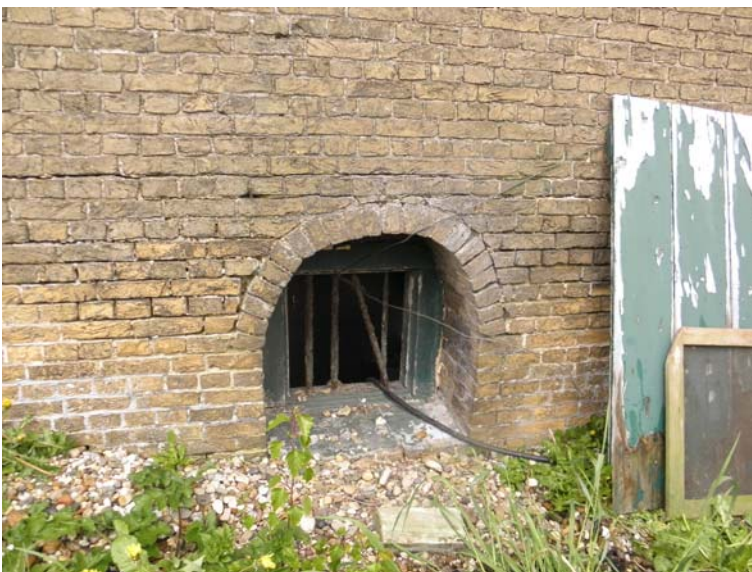
*Het keldervenster met metalen diefsijzers en een gemetselde half ronde ontlastingsboog in de extra dikke keldervand.*

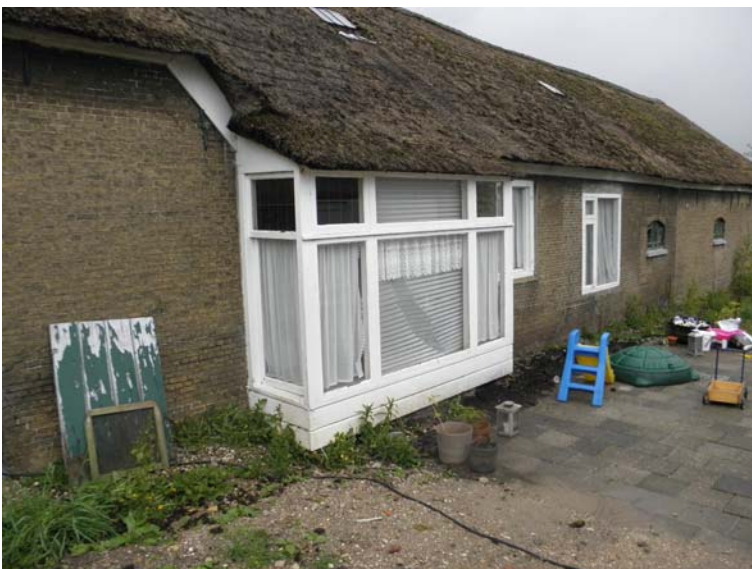
*De aangebouwde houten erker uit de jaren 50 van de woonkamer.*

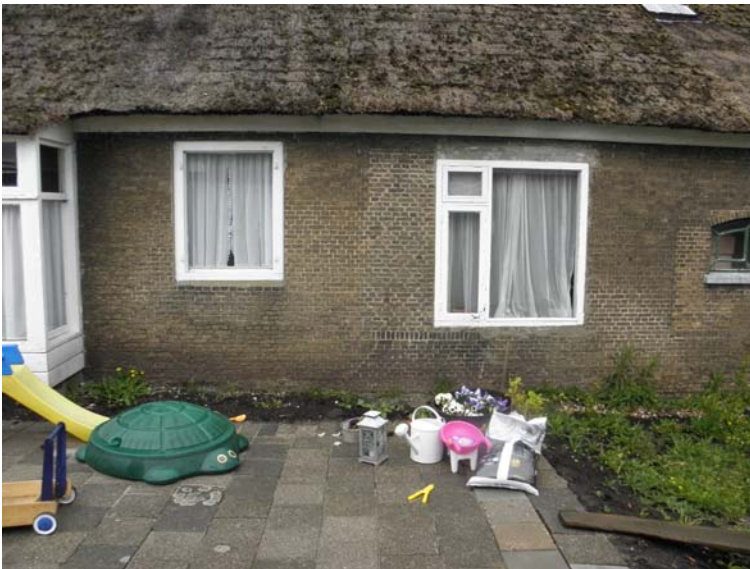
*Rechts naast de erker bevinden zich verschillende bouwsporen van gewijzigde vensteropeningen en verschillende typen ramen.*

*Het linker venster is een oud kozijn van een herplaatst schuifraam. Rechts een kozijn uit de jaren 50-60. Onder dat raam is de rollaag van een oud venster te zien.*

*Het metselwerk van handvorm IJsselsteentjes, gemetseld met kalkspecie, dateert uit de 18de eeuw. Links van het kozijn uit de jaren 50-60 is het metselwerk vernieuwd met de oude stenen, gemetseld met grijze cement.*

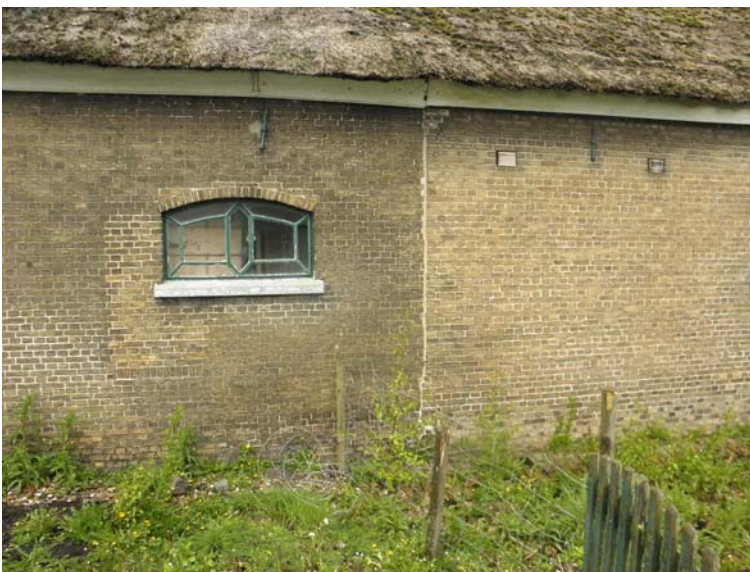
*De verticale bouwnaad ter plaatse waar het achterhuis is verlengd.*

*Het linkerdeel is 18de eeuws metselwerk van handvorm IJsselsteentjes. Rechts 20ste eeuws metselwerk van machinale IJsselsteentjes. Het gietijzeren stalraam is tegelijkertijd aangebracht en daarbij is een venster dichtgemetseld. Het aangepaste metselwerk is ook van machinale IJsselsteentjes.*

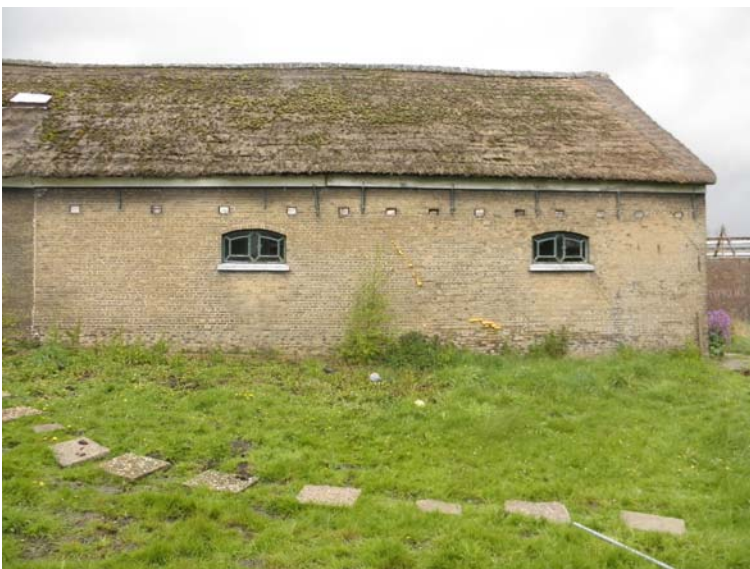
*Het nieuwere deel van het achterhuis met gietijzeren stalramen en vierkante ventilatie openingen onder de dakrand.*

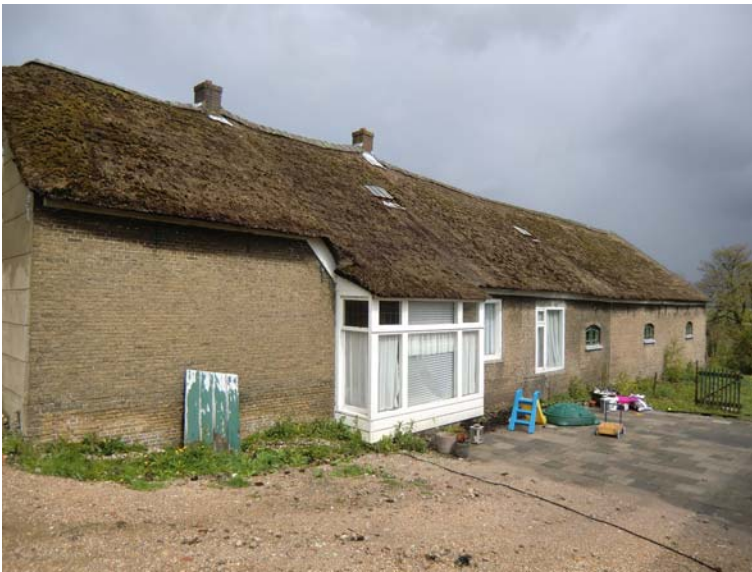
*Het zadeldak van de boerderij.  
Aan de rechter zijde bevinden zich twee  
dakramen van gietijzer in het dakvlak.  
Het rieten dakvlak is over de later uitge-  
bouwde erker doorgetrokken.*

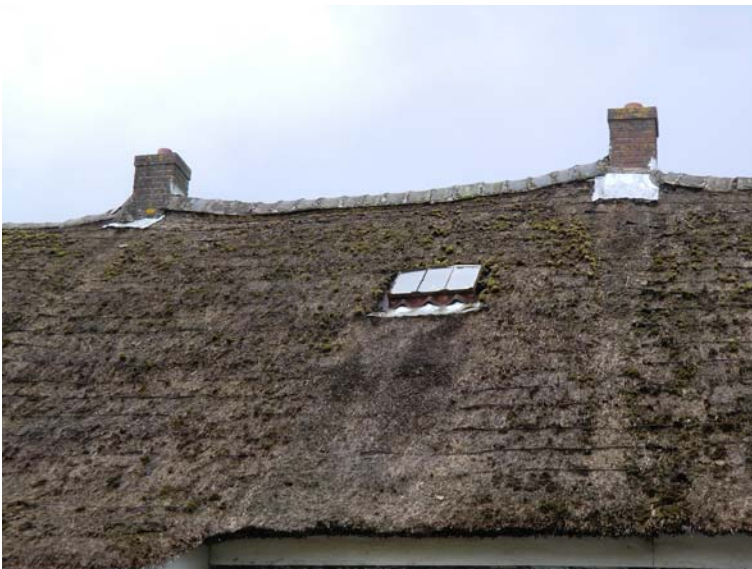
*De twee schoorstenen van het voorhuis op  
de nok van het dak, vermoedelijk uit het  
begin van de twintigste eeuw.*

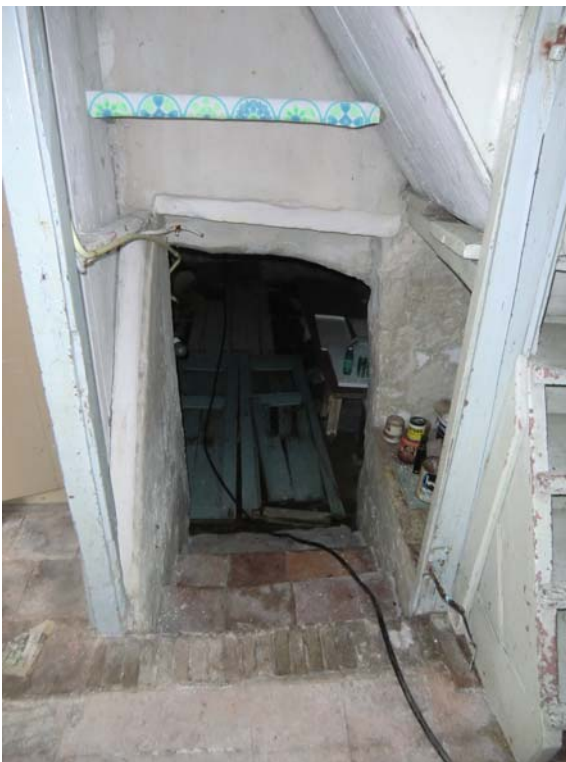
*De kelderingang. Boven de stenen trap bevond zich oorspronkelijk een kelderluik met daarop de originele opkamertrap.*

*Aan de linker zijkant is nog de zijwand aanwezig met een luikspanning waarop oorspronkelijk het kelderluik ruste.*

*Boven de ingang van de kelder is de drempel van de oorspronkelijke entree naar de opkamer aanwezig.*

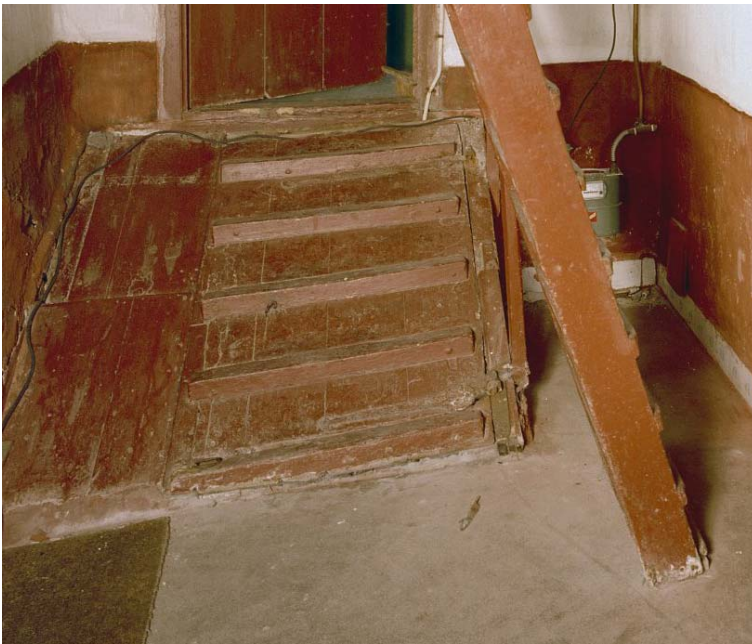
### **Referentiefoto**

*Voorbeeld van een complete kelder- / opkamotoegang met een luik. Wanneer het luik dicht is, dan vormt dit dankzij de opgespijkerd treden de trap naar de opkamer.*

*Wanneer het luik opengeklaapt wordt, dan is de kelder toegankelijk.*

*Gebaseerd op de boomsporen had de kelder aan de IJsseldijk Noord 100 een gelijke toegang.*

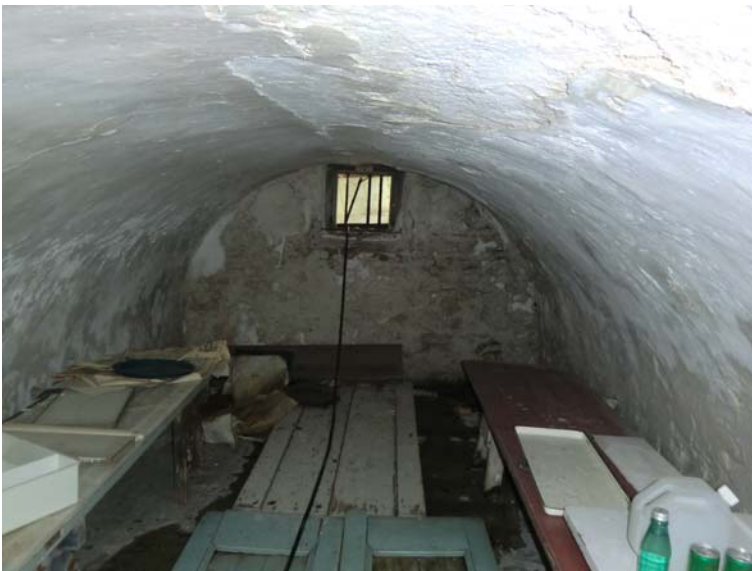
*De kelder met een tongenvelf uit de 17de eeuw met het keldervenster in de rechter zijgevel.*

*De vorm van de langgerekte kelder en de plaats van het tongenvelf (haaks op de zijgevels gelegen) vormt een aanwijzing dat de boerderij oorspronkelijk een krukhuisboerderij is geweest.*

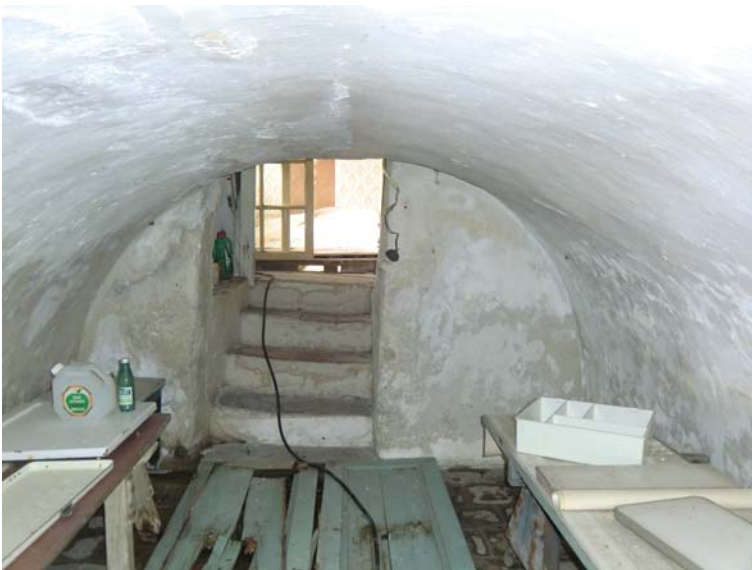
*Het interieur van de kelder met de kelderin- gang en de stenen keldertrap.*

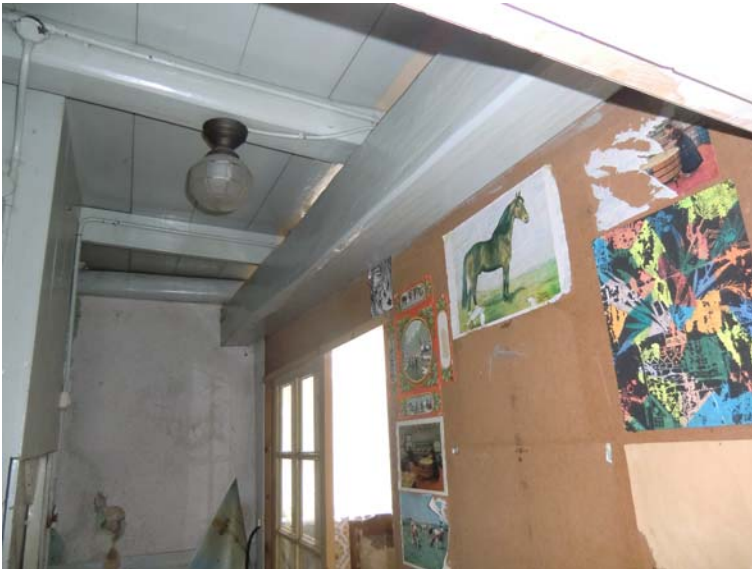
*De gang in het voorhuis na de bouwtijd ontstaan toen de houten scheidingswand is gemaakt met een schuifdeur voor het zijkamertje.*

*Tussen de gang en de zijkamer bevindt zich een scheidingswand uit de jaren 50-60 van de twintigste eeuw.*

*Opvallend is de zware onderslagbalk of moerbalk die is opgelegd in de voorgevel en in feite in het verlengde van de gebintkoppelbalken van de stal ligt.*

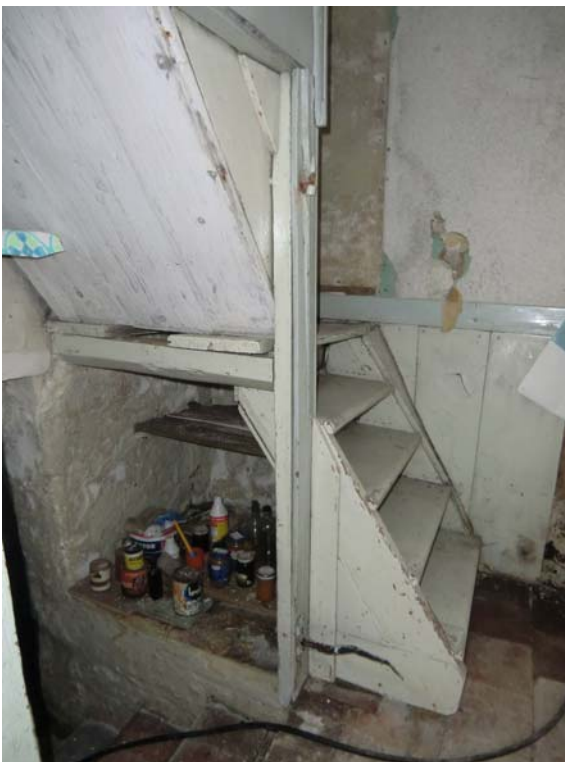
*De gecombineerde trap naar de opkamer en de huiszolder in de gang.*

*De opkamer was in een oudere bouwfase toegankelijk via het eerder beschreven kelderluik.*

*Oorspronkelijk zal er dus een andere trap naar de zolder zijn geweest. B.v. een vanuit de opkamer naar de huiszolder.*

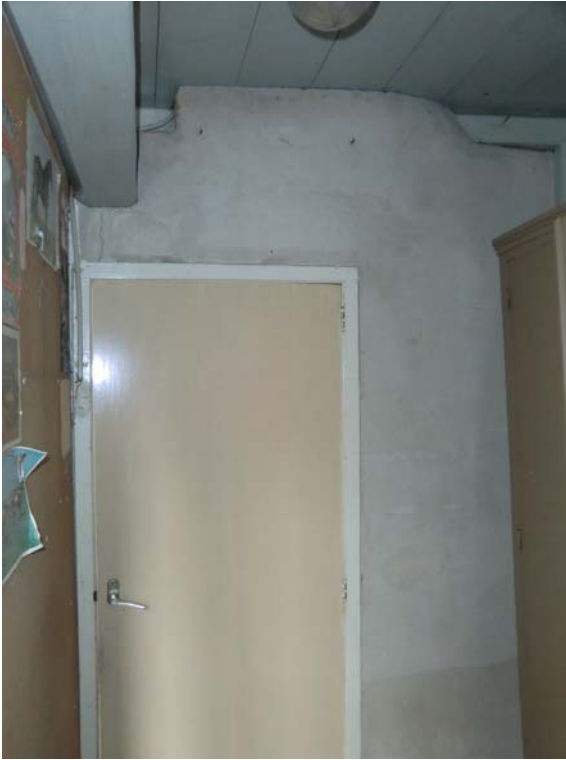
*De deur naar de keuken is een moderne vlakke deur uit de jaren 70 van de twintigste eeuw die geen historische waarde heeft.*

*Boven de deur naar de keuken bevindt zich een afwijkende uitstulping in het metselwerk. Dit heeft zeer waarschijnlijk met de schoorsteen te maken die zich aan de andere kant van de muur bevindt.*

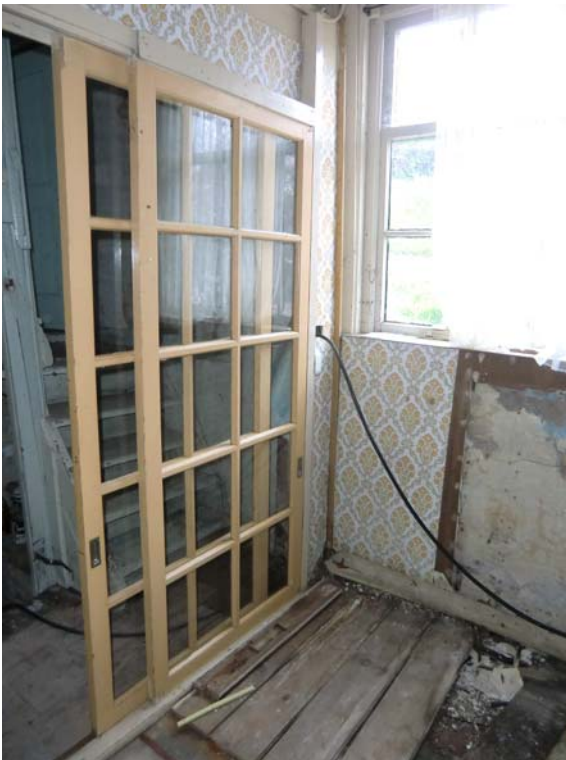
*Tussen de gang en de zijkamer bevindt zich een scheidingswand uit de jaren 50-60 van de twintigste eeuw.*

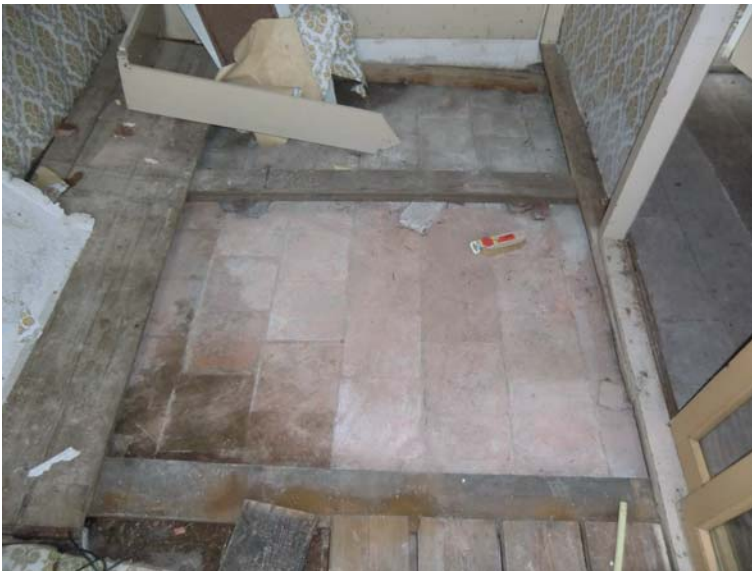
*Onder de voormalige houten vloer in de zijkamer bevinden zich de plavuizen / estricken uit een oudere bouwfase van de boerderij.*
