### Akoestisch onderzoek

wegverkeerslawaai 2 woningen aan de IJsseldijk Noord 100 te Ouderkerk aan de IJssel

| kenmerk | R-JVO/1194 |
| datum | 12 juni 2018 |

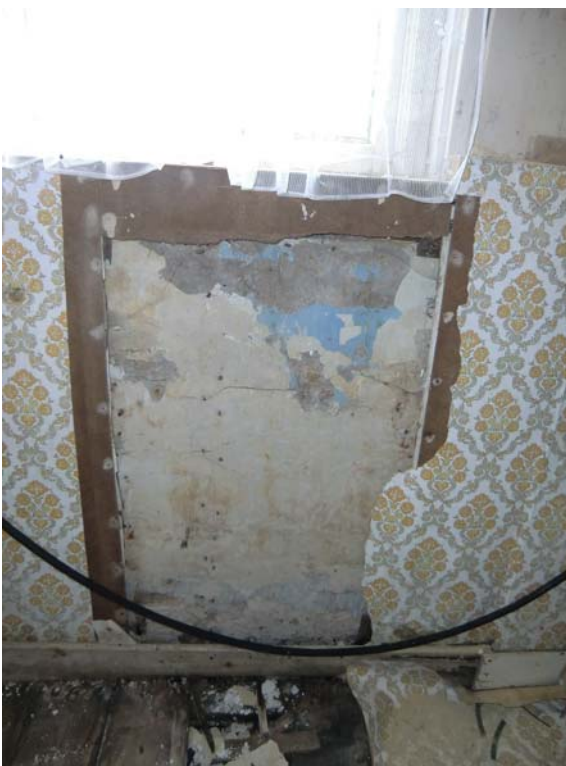
*Toen de zijkamer is gemaakt, is tegen de voorgevel een voorzetwand geplaatst. Bij het verwijderen van de voorzetwand komt het originele stucwerk weer tevoorschijn met witkalk en blauwsel als oudere wandafwerking.*

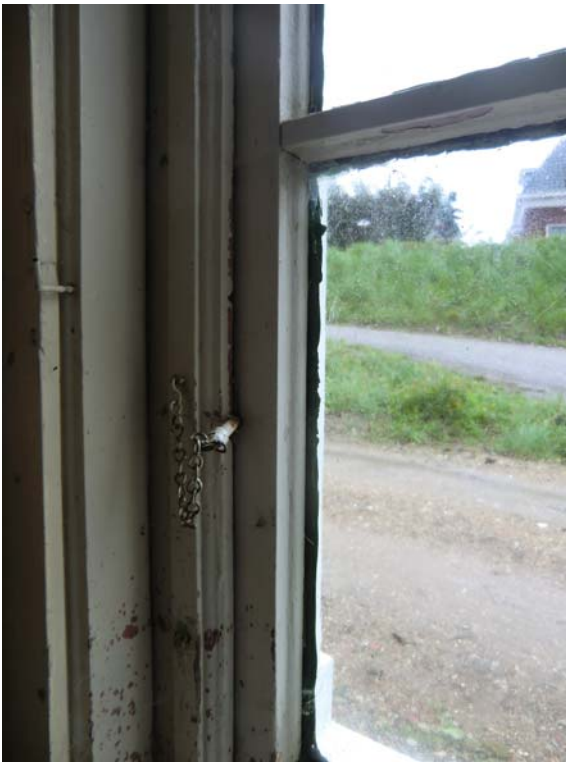
*In de zijkamer bevindt zich een origineel negenruits schuifraam uit de 18de eeuw. Het schuifvenster heeft nog origineel hangen sluitwerk, waaronder de messing raampennen om het onderraam mee vast te zetten.*

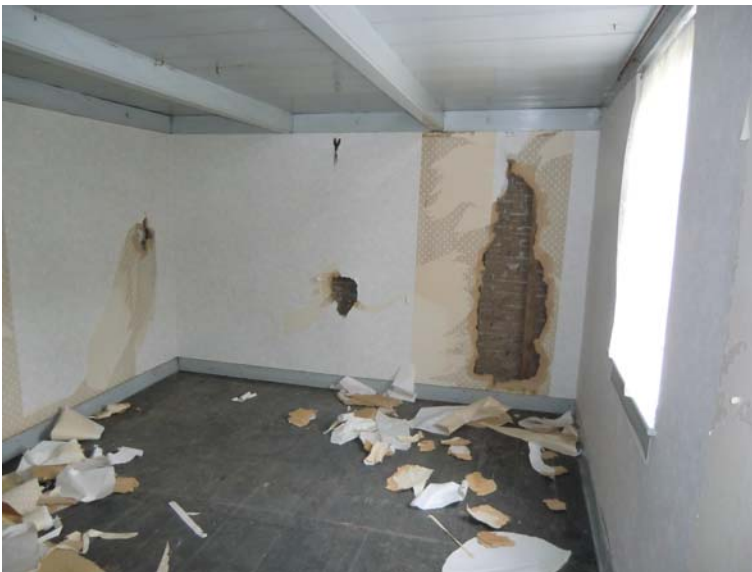
*De opkamer boven de kelder is niet uit de 17de eeuw maar doet qua materiaalgebruik en afwerking erg eind 19-eeuws- of begin 20-eeuws aan.*

*De enkelvoudige geprofileerde schone balklaag heeft een ojief. De balkstukken / kantstukken ter hoogte van de zijgevel en de kastenwand zijn niet voorzien van een profiel.*

*De gaten in de wanden zijn het gevolg van de asbestinventarisatie.*

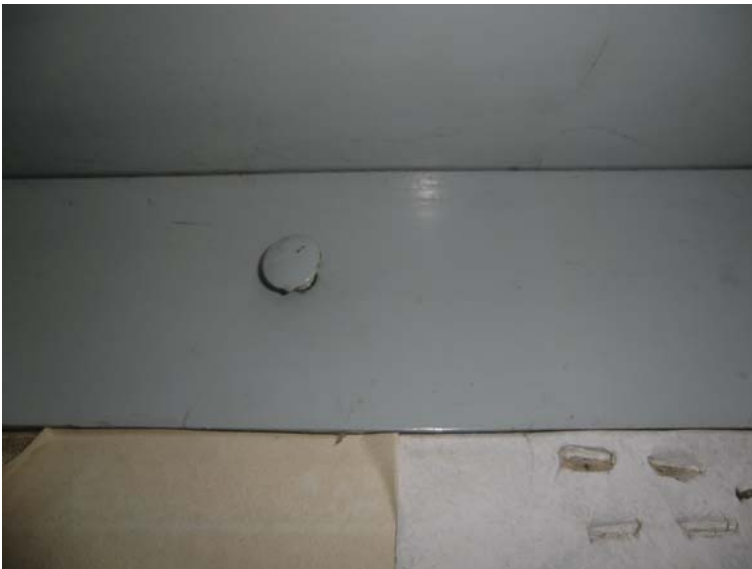
*Aan de balkstukken bevinden zich messing knoppen uit de 19de eeuw om schilderijtjes aan op te hangen.*

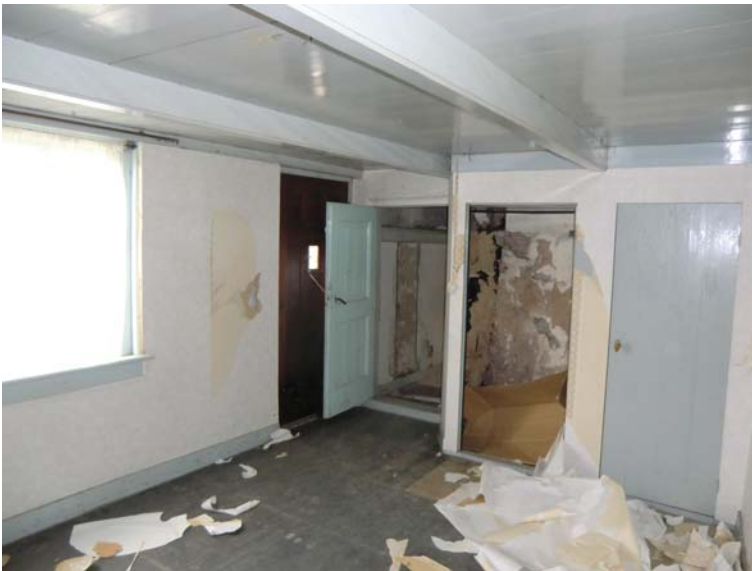
*In de opkamer bevindt zich een kastenwand uit de 19de eeuw.*

*De voordeur in de voorgevel uit de jaren 20 van de twintigste eeuw komt uit in de opkamer.*

*Oorspronkelijk zal dit een schuifraam of een vloeddeur zijn geweest.*

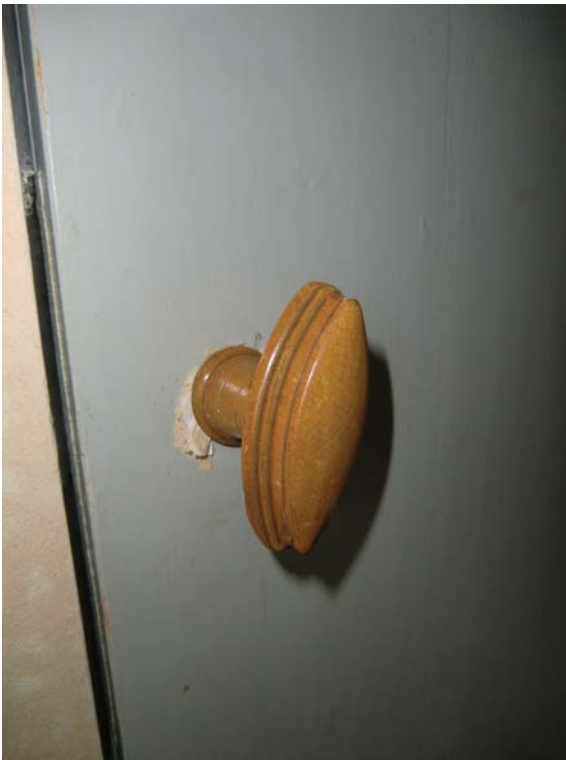
*Op de kastdeur bevindt zich een oud hang- en sluitwerk zoals een ovalen deurkruk van palmbout.*

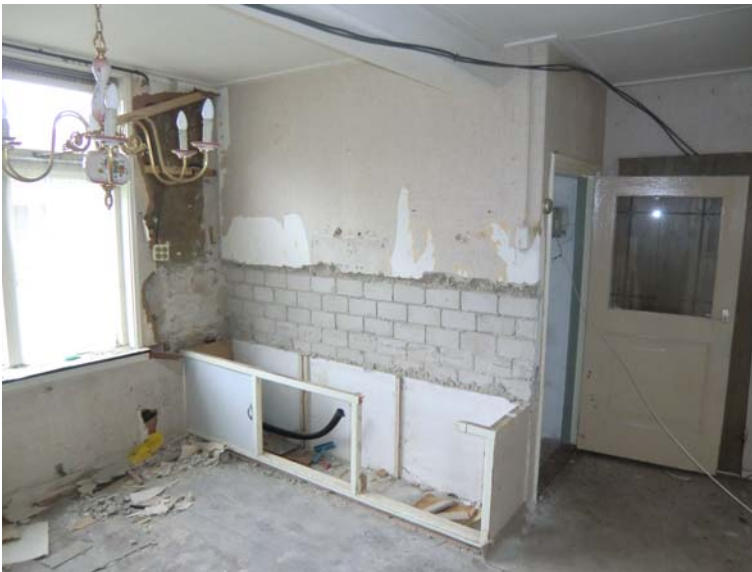
*De voormalige keuken in het tussenbuis van de boerderij.*

*Het ontmantelde aanrecht en de geslepen glaspanelen in de deuren stammen uit de jaren 50 van de twintigste eeuw.*

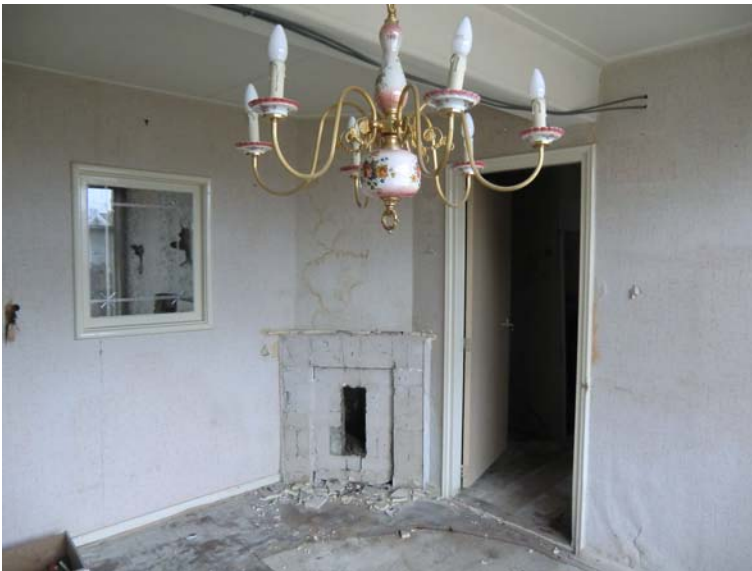
*Schuin in de hoek tegen de oude brandmuur en de tussenwand met de woonkamer bevindt zich een voormalige betegelde schoorsteenmantel.*

*Deze schoorsteenmantel stamt vermoedelijk uit de jaren 20 - 30 van de vorige eeuw en is niet een typische keukenschouw. De vorm wordt bepaald door de beperkte ruimte.*

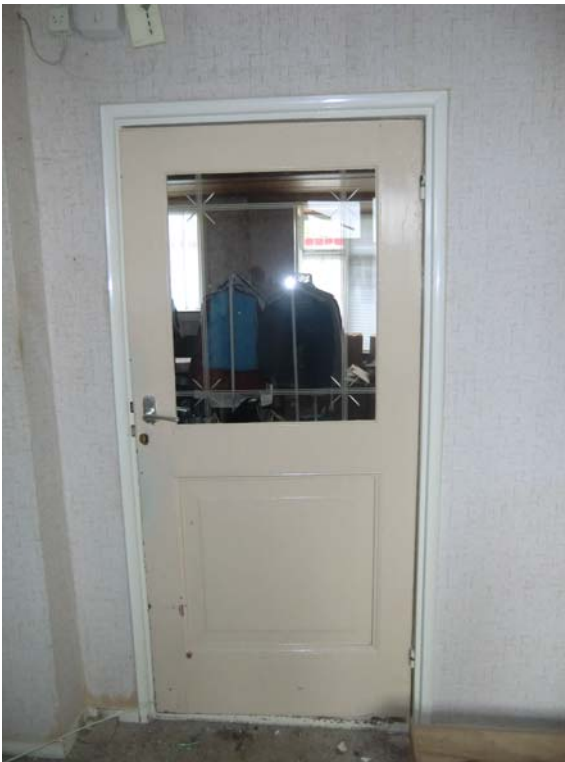
*Een paneeldeur uit de 19de eeuw met onderin een bossingpaneel. Het bovenste bossingpaneel is in de jaren 50 van de twintigste eeuw vervangen door een glaspaneel.*

*Het glaspaneel bestaat uit een ruit van geslepen glas.*

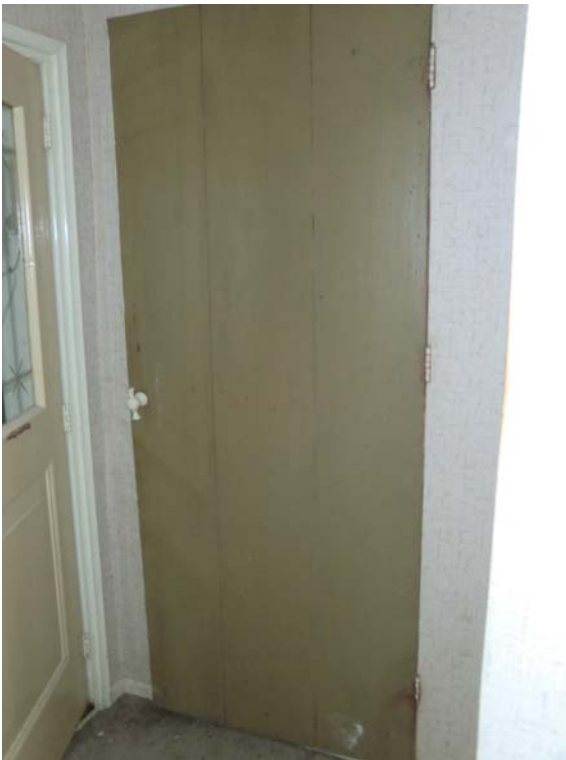
*In de keuken bevindt zich aan de stalzijde een inbouwkast met een kastdeur uit de 19de eeuw.*

*De kastdeur is sobere vlakke deur met een sierlijke houten deurknop.*

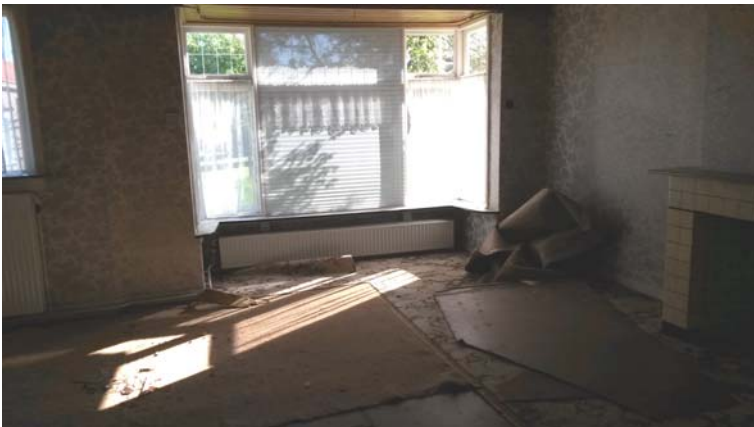
*De grote woonkamer met de uitgebouwde erker in de rechter zijgevel uit de jaren 50 van de vorige eeuw.*

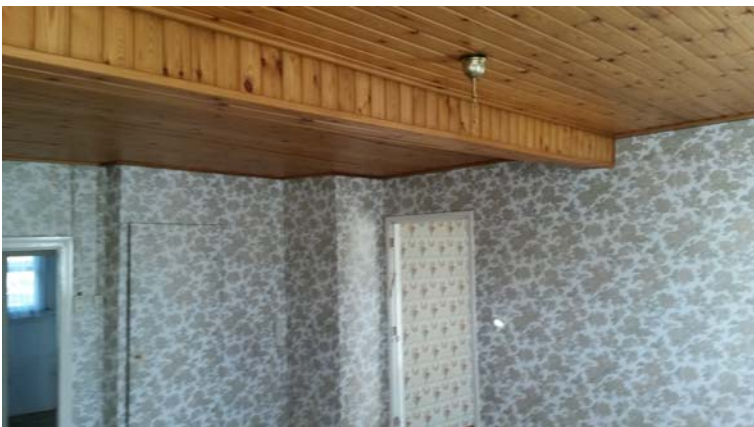
*In de woonkamer is het balkenplafond afgetimmerd met schrootjes uit de jaren 70.*

*De gebintkoppelbalk loopt door de woonkamer en is eveneens afgetimmerd met schrootjes. Deze gebintkoppelbalk is ook in de stal te vinden.*

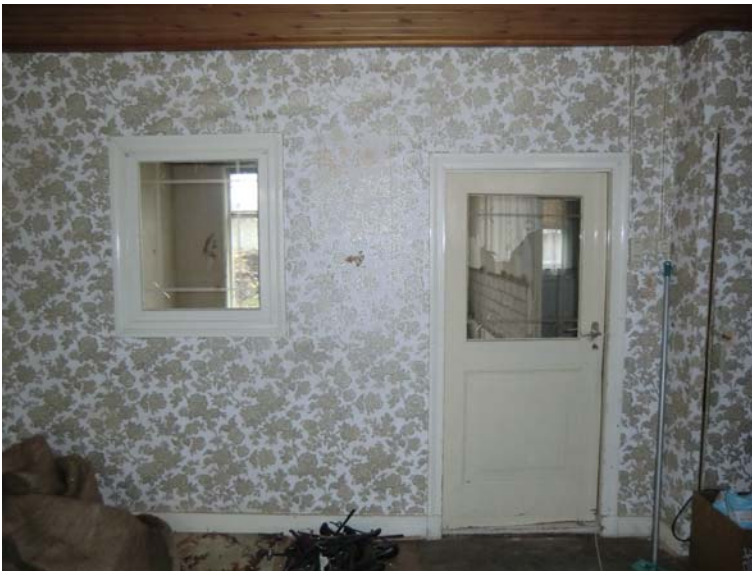
*Tussen de keuken en de woonkamer bevindt zich een scheidingswand en een deur uit de 19de eeuw.*

*De deur en het raam hebben de originele geprofileerde omlijstingen.*

*De gestepen glaspanelen dateren uit de jaren 50 van de twintigste eeuw.*

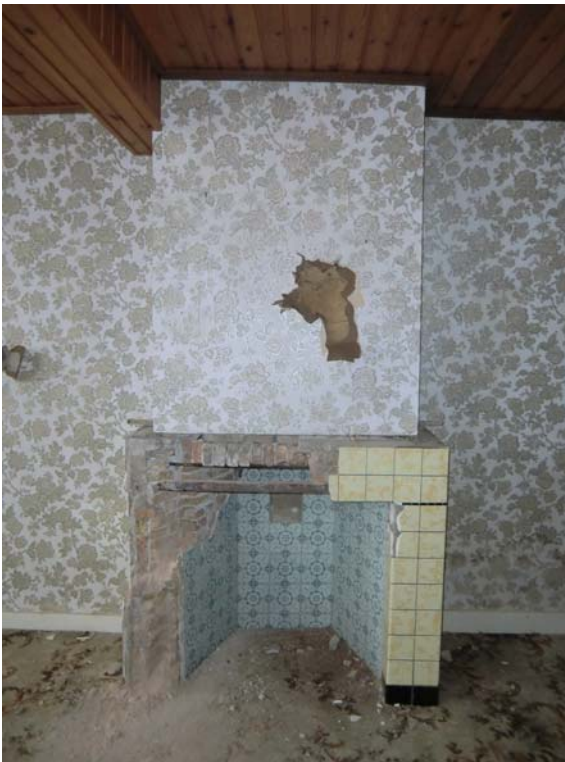
*Schoorsteenmantel met oude tegeltjes (groen) uit de periode van rond 1900.*

*In de jaren 50 van de twintigste eeuw is de buitenzijde van de schoorsteenmantel gemoderniseerd met nieuw tegelwerk in art deco stijl (geel gewolkt met zwarte biesjes en plint).*

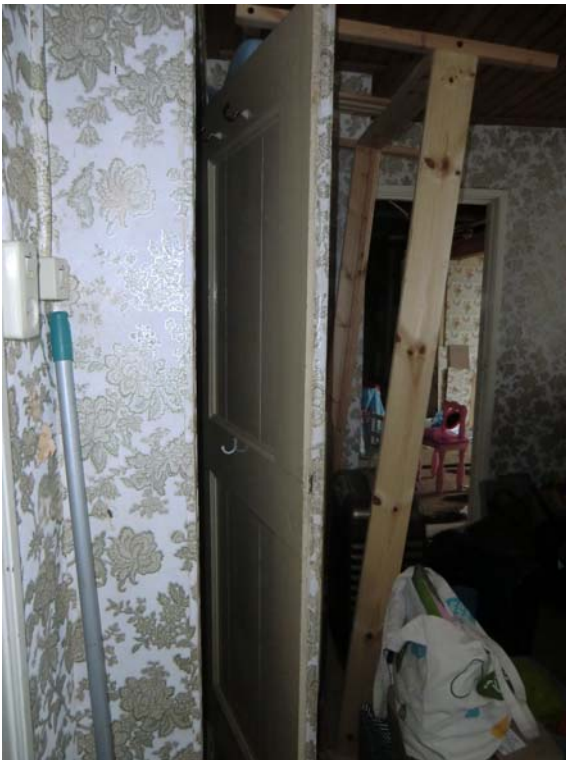
*In de woonkamer bevinden zich originele inbouwkasten met paneeldeuren uit de 19de eeuw.*

*Aan de voorzijde zijn de kastdeuren mee-behangen. Er zijn dus blinde deuren van gemaakt.*

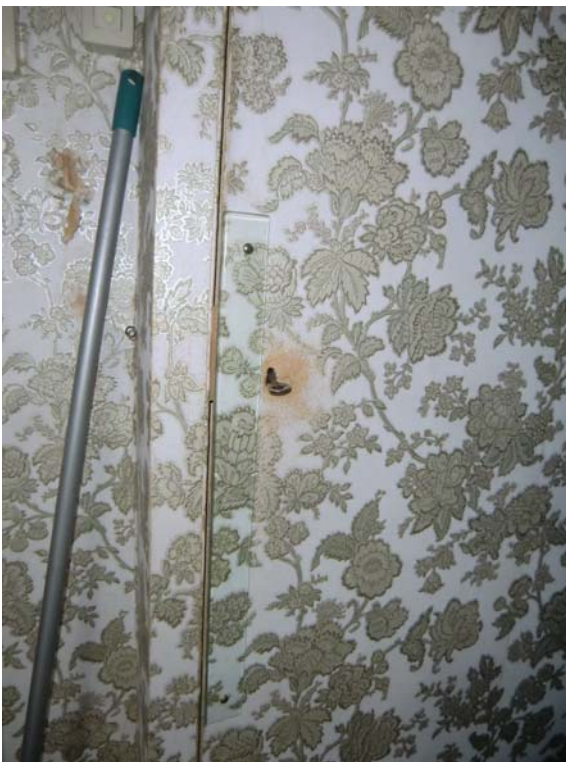
*Om het behang tegen beschadigingen te beschermen zijn er bij het sleutelgat glazen plaatjes aangebracht.*

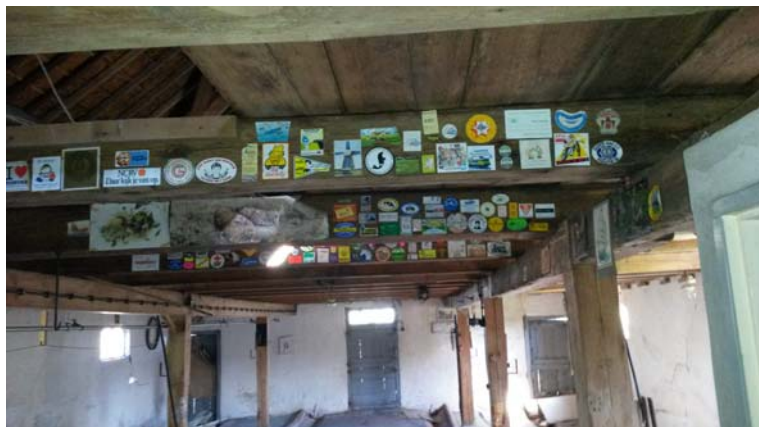
*Overzichtsfoto van de deel. De deel is nu in gebruik als opslag waardoor het overzicht beperkt is.*

*Het is een Hollandse stal waarbij de koeien met hun koppen naar het midden waren gericht.*

*De gebintconstructie verdeelt de ruimte in de breedte in drieën: een middenbeuk die gebruikt wordt als voergang en twee zijbeuken waar de koeien stonden.*

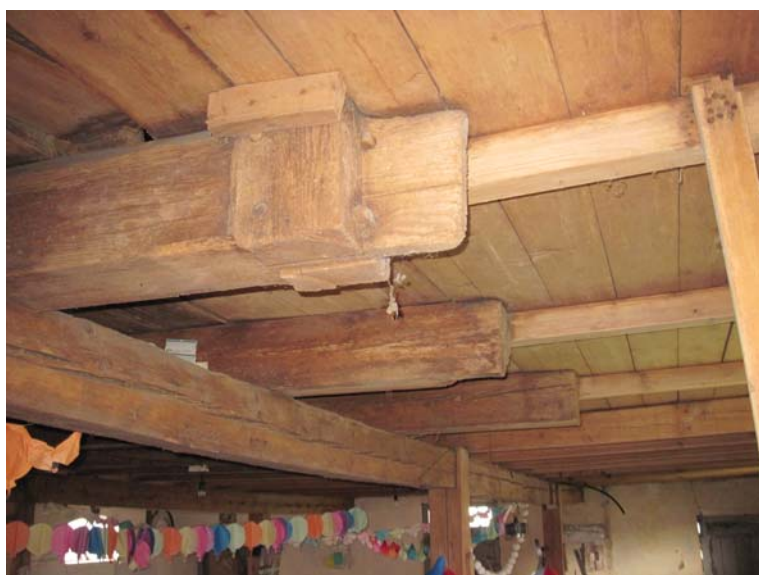
*Het oude ankerbalkgebint is bij het verlengen van de stal, aan het begin van de 20ste eeuw verzaagd en gekoppeld met een onderslagbalk rustend op nieuwe gebintstijlen.*

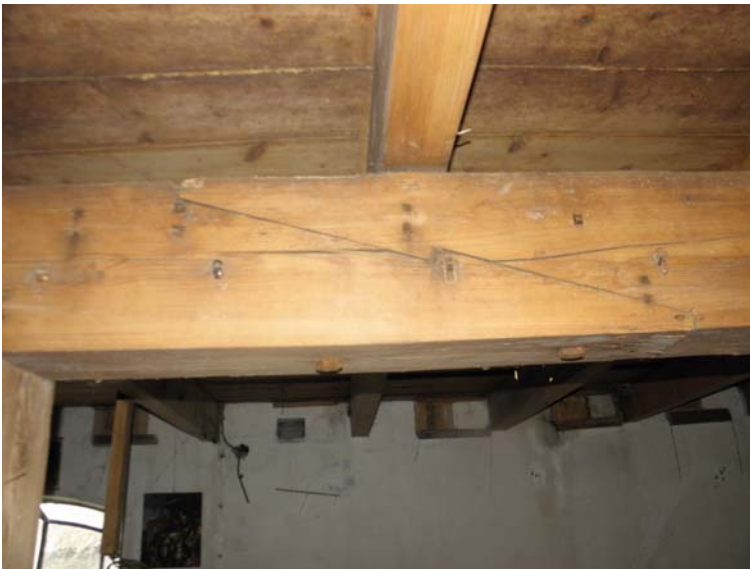
*De onderlagbalk / gebintkoppelbalk is hierbij opgelengd met een schuine haaklas-verbinding.*

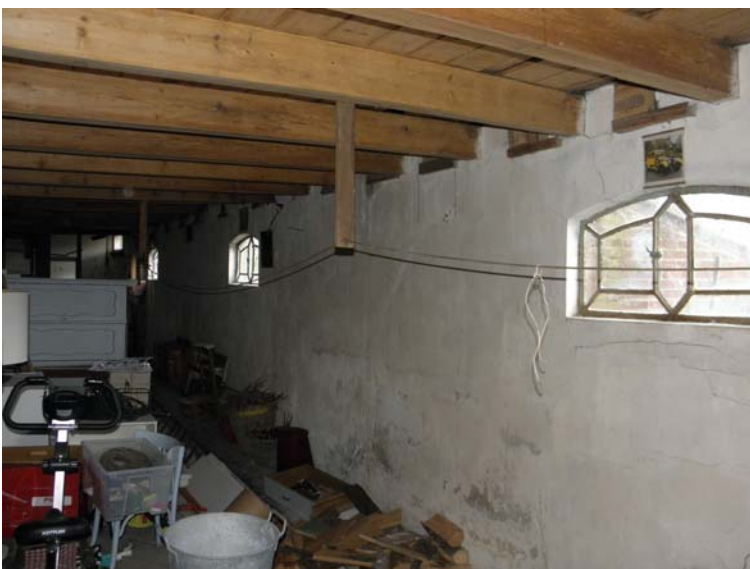
*Voor meer hygiëne werden de koeienstaarten opgebonden. Hiervoor dienden de latten en touwen die aan de zolderbalken nog aanwezig zijn.*

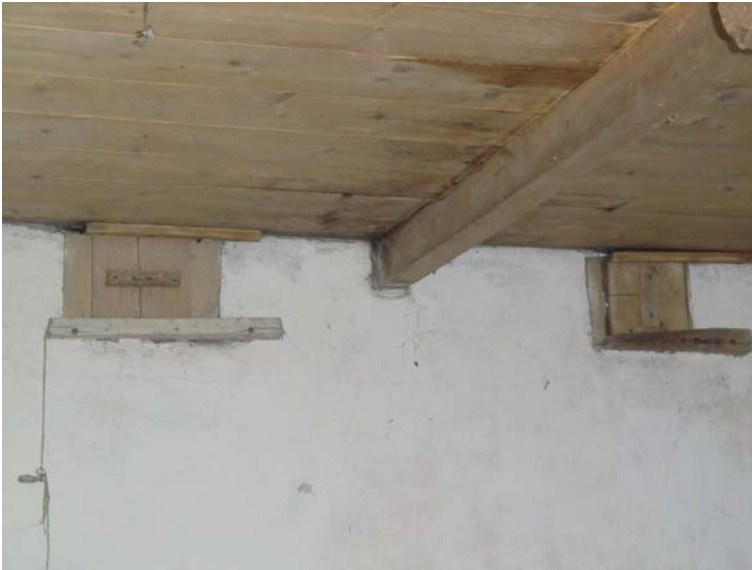
*In de zijgevels bevinden zich net onder de zoldervloer ventilatieopeningen. Deze kunnen met houten schuifbare plankjes worden dichtgezet.*

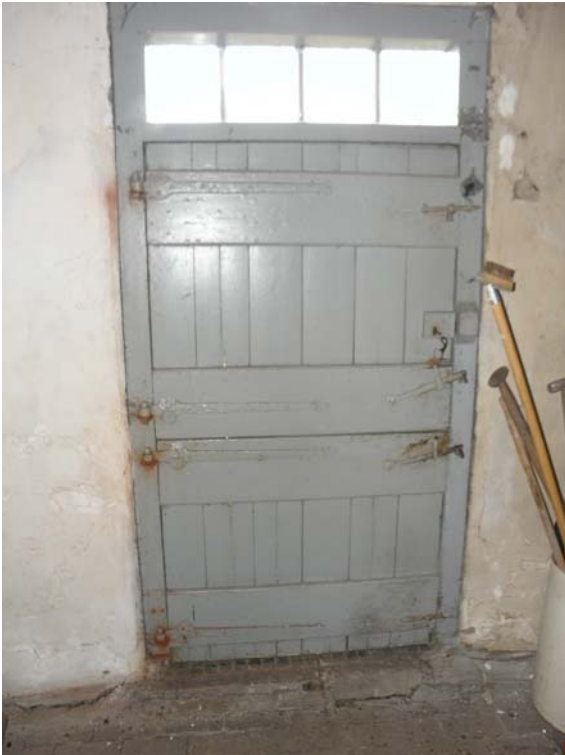
*De deeldeur in de achtergevel. Mogelijk is deze deur ouder dan de huidige achtergevel van het verlengde achterhuis en afkomstig uit de oude achtergevel. Dit is gebaseerd op het smeedijzeren hang- en sluitwerk van de deur, zoals de staartgehangen en de grendels. De deur is bij de verlenging dus mogelijk hergebruikt.*

*Het slot is een schuurslot met een looper uit de jaren 50.*

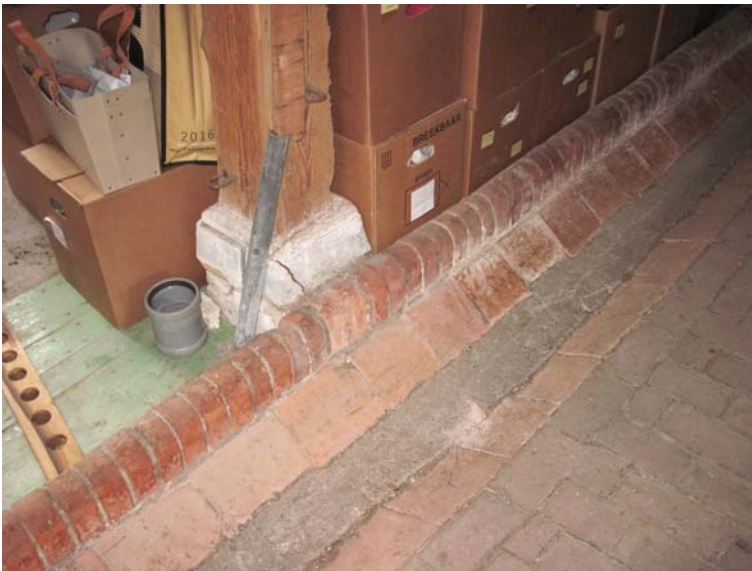
*De originele voergoot met plavuizen en  
knieboomstenen, en de klinkervloer zijn nog  
aanwezig in de stal.  
Deze dateren uit de 19de eeuw en stammen  
van na de stalverlenging.*

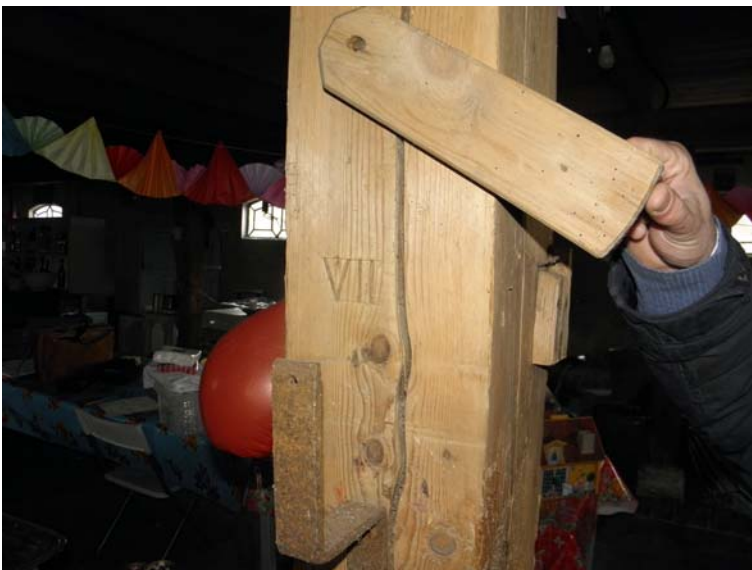
*Bij de gebintstijlen treffen we een bevesti-  
gingsconstructie en een nummeringsysteem  
aan voor de uitneembare (genummerde)  
voormalige schoftbomen. Omdat de schoft-  
bomen uitneembaar waren en allemaal iets  
in maat verschillen, is het handig om ze te  
merken.*

*De schoftbomen waren genummerd met een  
soort telmerken / Romeinse cijfers die in de  
gebintstijlen zijn uitgekerfd.*

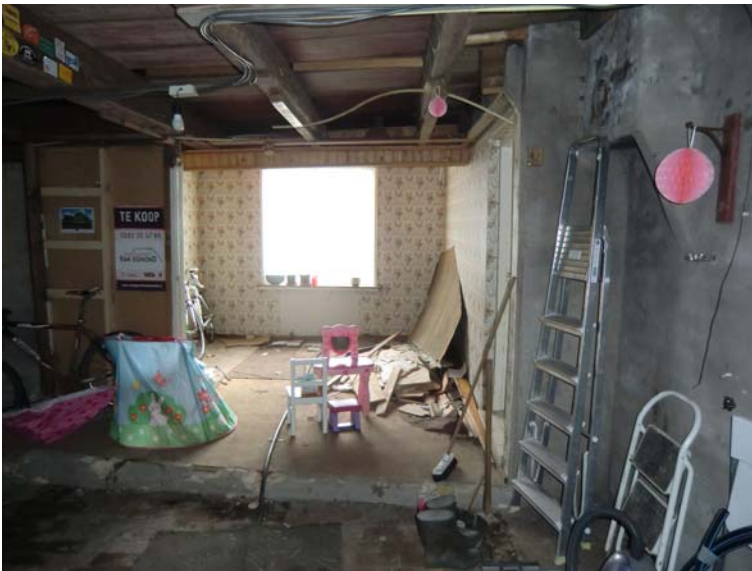
*In de stalruimte is tegen het woonhuis-gedeelte (het tussenhuis) een tweede brandmuur met een stookvoorziening aanwezig. Deze stookvoorziening in de vorm van een uitkragende hangnis was oorspronkelijk bestemd voor een (water)fornuis.*

*In de jaren 50 is er verder vermoedelijk voorbij deze tweede brandmuur nog een slaapkamer en een toilet gerealiseerd in de stalruimte tegen de rechter zijgevel.*

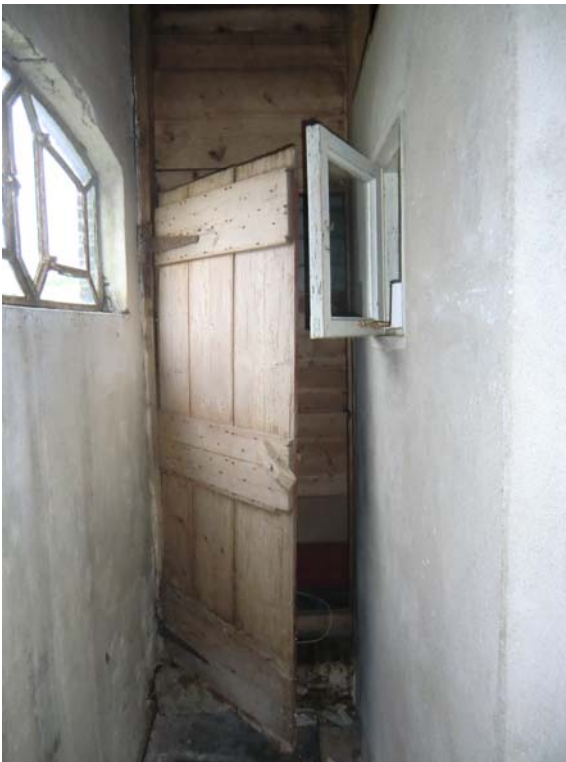
*Een opvallend detail is dat tussen het toilet en de rechter zijgevel zich een smal gangetje bevindt. Dit gangetje komt uit bij een inbouwkast, het zou kunnen dat dit een restant is van de voormalige plee.*

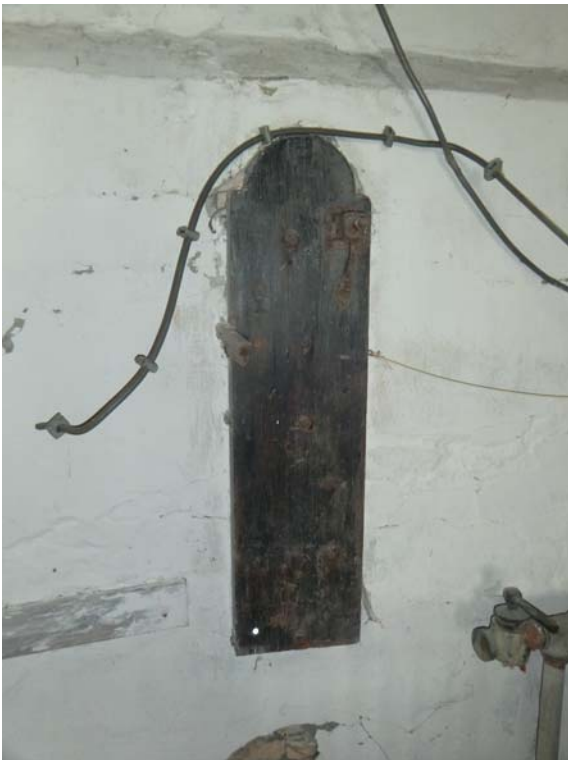
*De houten pompplank tegen de linker zij-  
vel voorin het stalgedeelte. Het is een restant  
van de voormalige 19-eeuwse koperen stal-  
pomp om water mee op te pompen.*

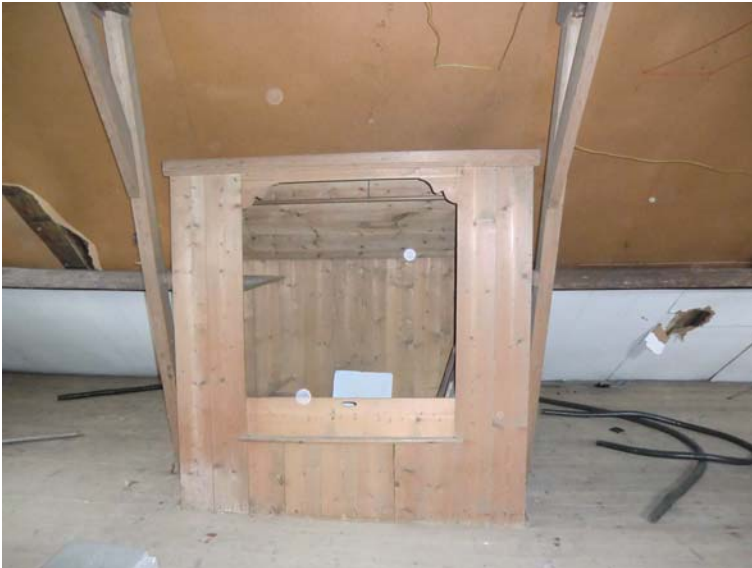
*Op de huiszolder is een fraaie knechtbedstee van grenenbout uit de 19de eeuw aanwezig.*

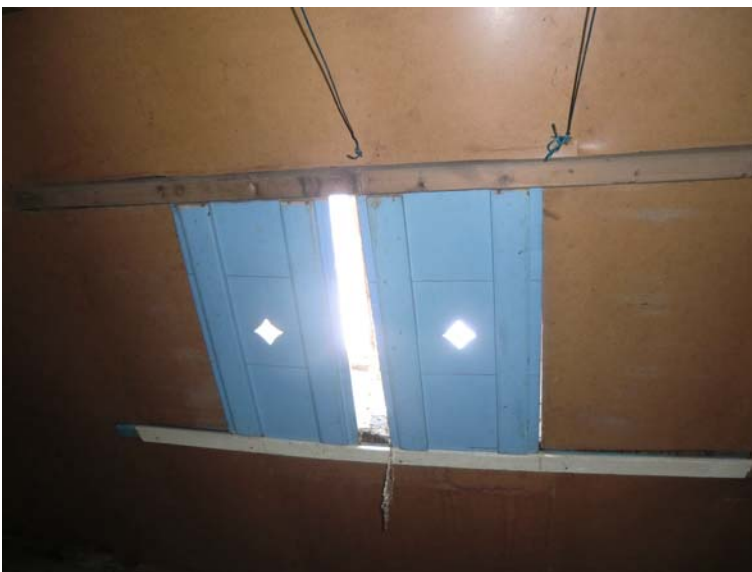
*Op de huiszolder bevindt zich in het rechter dakvlak een oud gietijzeren dakraam. Om het dakraam te blinderen heeft het raam aan de binnenzijde lichtblauw geschilderde schuifluiken. In het midden van beide luiken is een ruit uitgezaagd.*

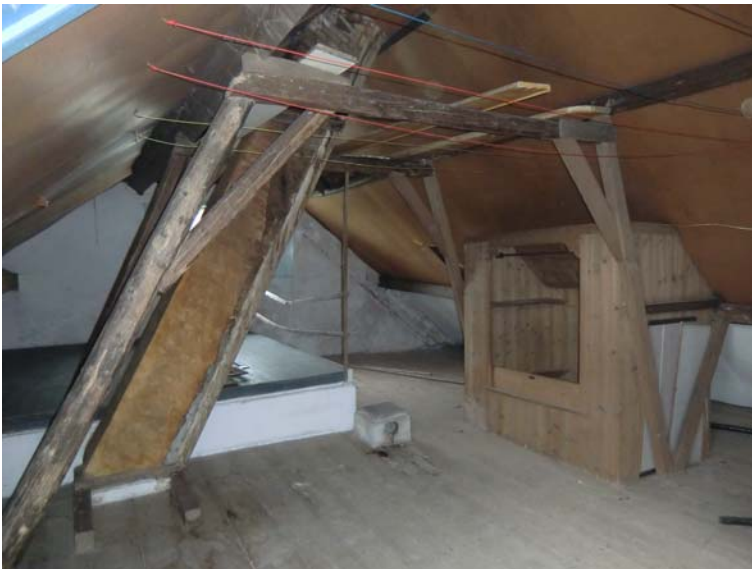
*De kapconstructie met jukspanten bestaat uit spanbenen met korbelen en een dek-balk.*

*De constructie is deels 18de eeuw en deels 19de eeuw. De kap is eind 19de eeuw gedeeltelijk vernieuwd toen de kap aan de zijken werd opgehoogd.*

*Het dak is verder aan de binnenzijde met boardplaten afgetimmerd, waarschijnlijk in de jaren 50.*

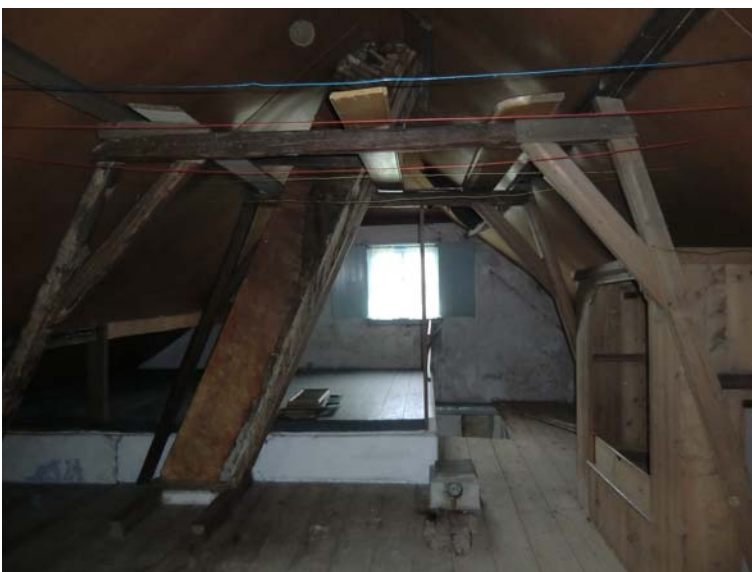
*De oorspronkelijke brandmuur loopt niet op de zolder door. De schoorsteen van de keukenschouw houdt net iets boven het vloerniveau ook op.*

*De schoorsteen van de woonkamer loopt midden in de ruimte schuin door tot de nok van het dak. Er is sprake van een zogenaamde gesleepte schoorsteenconstructie.*

*De schoorsteen van de keuken was vermoedelijk met een pijp verbonden met de gesleepte schoorsteen van de woonkamer.*

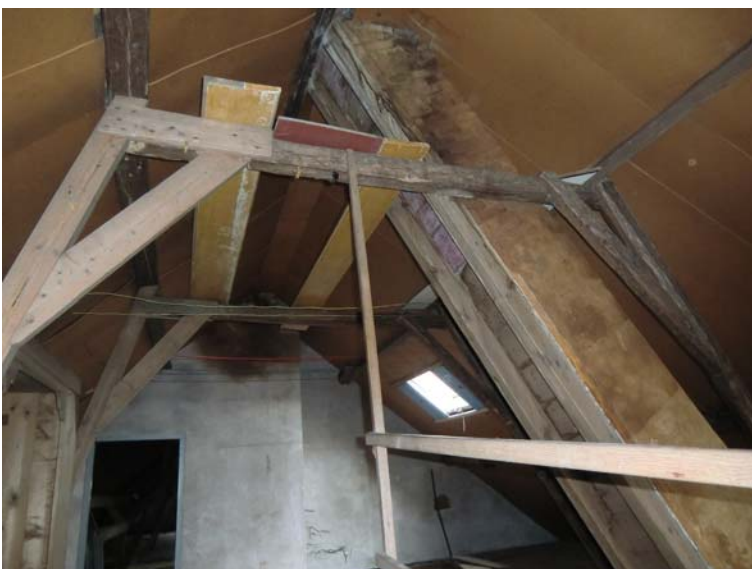
*Op de huiszolder bevinden zich een tweetal dakspanten waarvan de linker helft eind 19de eeuw is vervangen toen het dak aan deze zijde werd opgelicht.*

*Vóór de ophoging was de dakbelling steiler waardoor het spanbeen een andere vorm had. De huidige linker spanbenen en korbelen van het dakspant zijn van machinaal gezaagd hout en zijn duidelijk jonger dan de gedisselde rechter delen van het dakspant uit de 18de eeuw.*

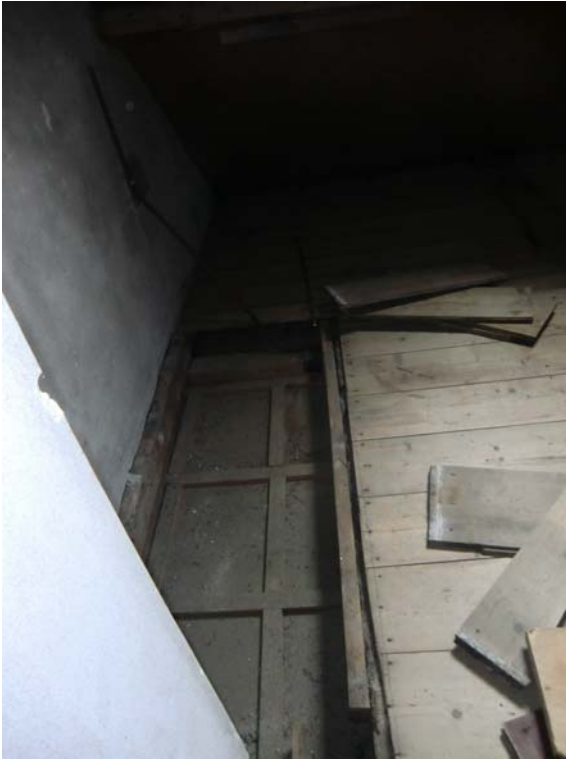
*Opvallend is dat in de tweede brandmuur zich een knik bevindt.*

*In de knik bevindt zich aan de stalzijde een schoorsteen voor het (water)fornuis.*

*Aan deze zijde van de buiszolder liggen de planken los wat mogelijk aangeeft dat hier een schouw heeft bevonden.*

*Tegen de brandmuur is een ijzeren strip bevestigd om een balk te dragen of de constructie ervan te verstevigen.*

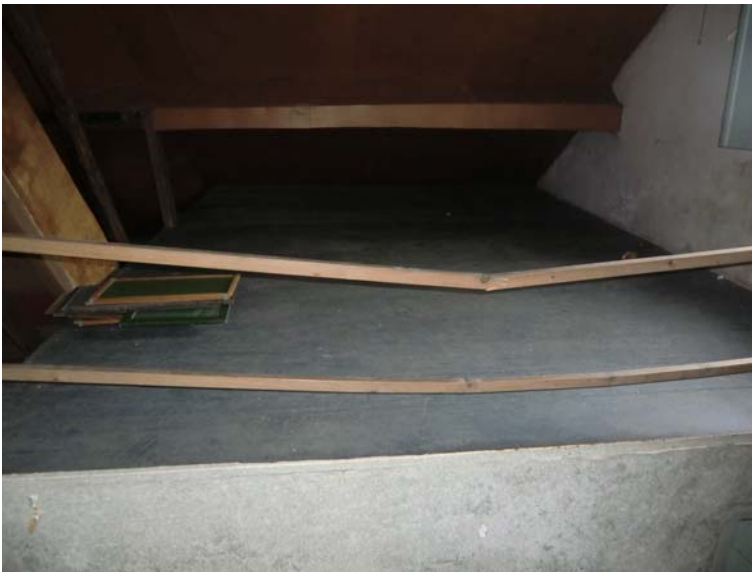
*Op de buiszolder is het vloerniveau boven de opkamer hoger.*

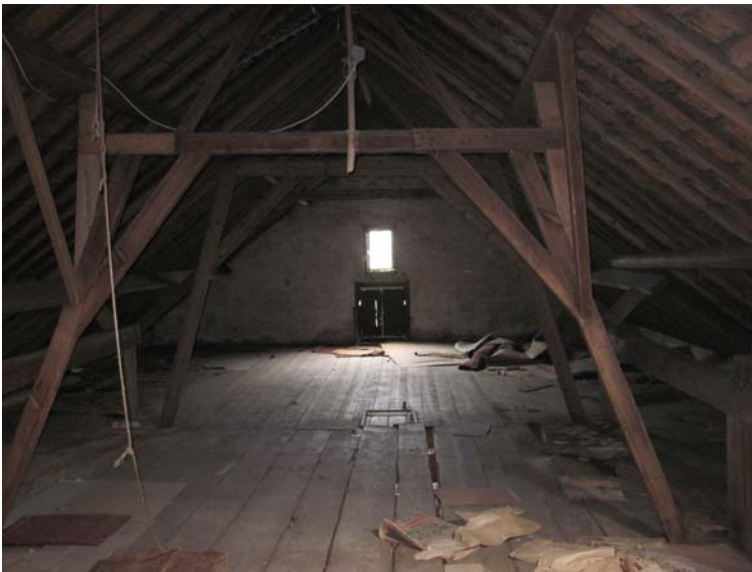
*De kap- en gebintconstructie op de hooizolder boven het stalgedeelte. Boven het oude stalgedeelte bevinden zich de bovenste einden van de gebintstijlen met de gebintplaten en twee dekbalkjunkspanten met schoren.*

*Het voorste spant op de foto is verhoogd, het spant daarachter is in één keer op de huidige hoogte gebouwd.*

*In de achtergevel is net boven het vloerniveau het hooiluk zichtbaar, met daarboven het venster voor daglichttoetreding.*

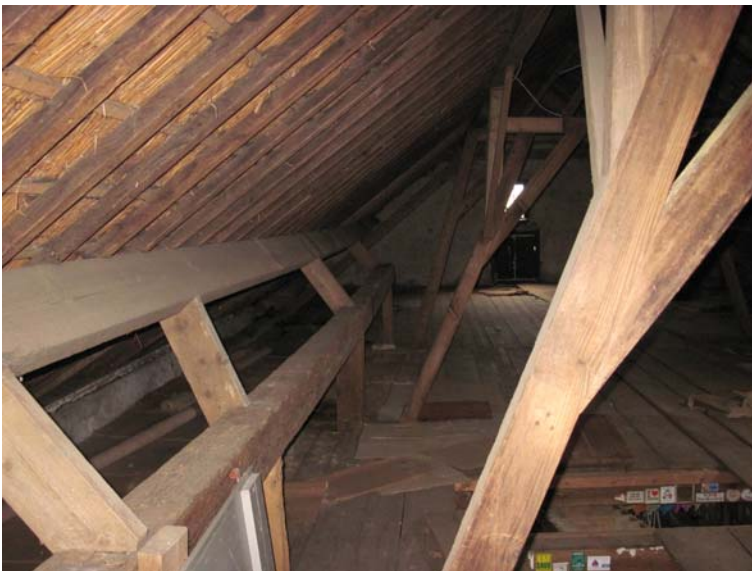
*Aan de gebintconstructie is goed te zien dat het dak aan de zijken is opgehoogd.*

*Aan de linkerzijde is de gebintplaat verhoogd met een machinaal gezaagde rechthoekige balk op klossen. Dit is gelijktijdig met het verlengen van de stal gebeurd.*

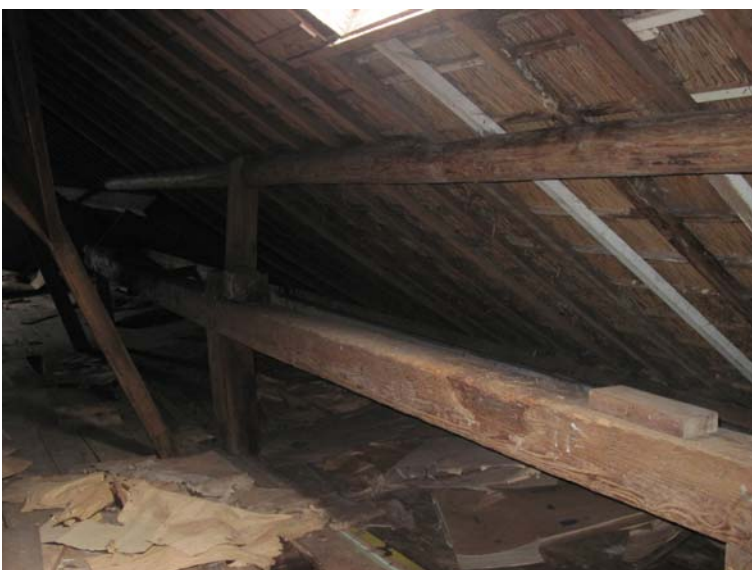
*Aan de rechterzijde van de boerderij is te zien dat het dak waarschijnlijk al voor de verlenging van de stal was opgehoogd. De gebintplaat is hier verhoogd met een ronde en oudere balk in plaats van de rechthoekige, machinaal gezaagde balk aan de linkerzijde. Ook zijn aan deze zijde minder klossen gebruikt en is de gebintplaat recht omhoog in plaats van schuin verhoogd.*

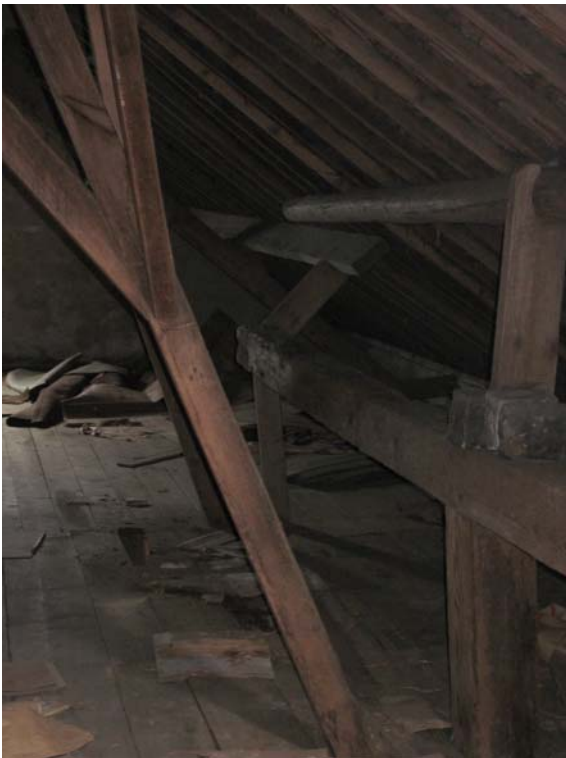
*Aan de rechterzijde is het achterste deel (het deel van de stal dat verlengd is) verlengd op dezelfde wijze als aan de linkerzijde van de stal.*

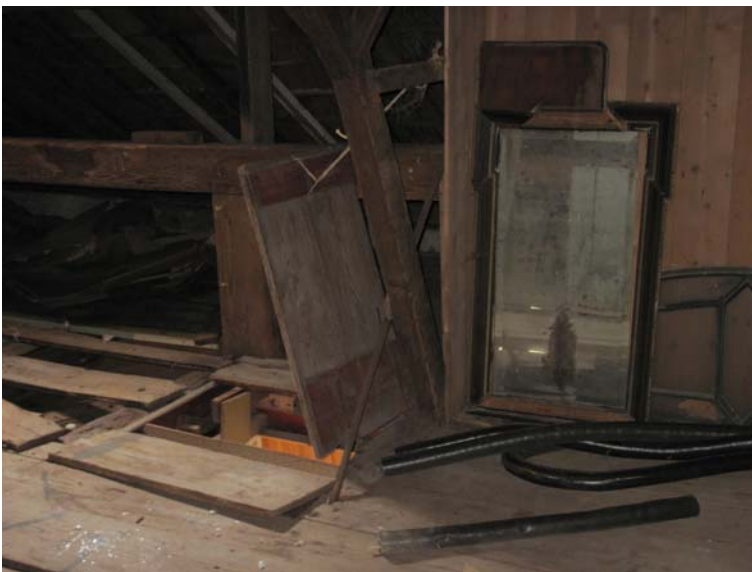
*Het oude zolderluik waarmee vanaf de deel de hooizolder betreden kan worden. Op de hooizolder bevindt zich tegen de brandmuur nog een oude inbouwkastenwand, mogelijk voor de knecht. De plaats is opmerkelijk want zo'n kastenwand zou je eerder op de huiszolder, en dus aan de andere zijde van de brandmuur, verwachten.*

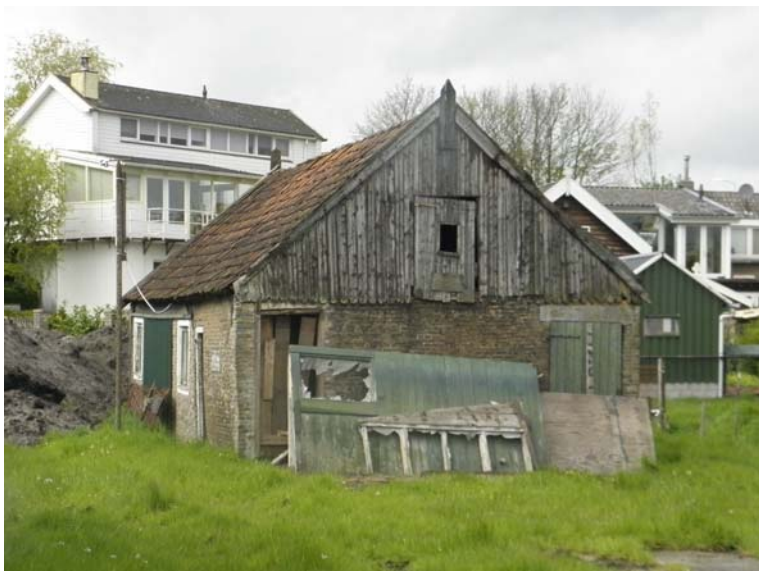
*De rechthoekige schuur met houten topgevel.  
Tegen deze zijde van de schuur bevond zich  
een afdakje.*

Tegen de oostzijde van de schuur bevond zich een afdakje.

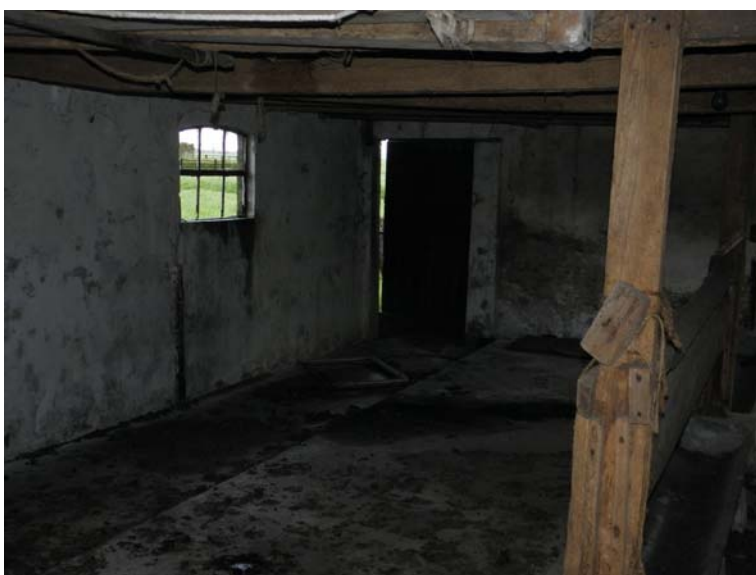
*Het interieur van de schuur met koeienstal.  
Houten stijlen ondersteunen de enkelvoudige  
balklaag.*

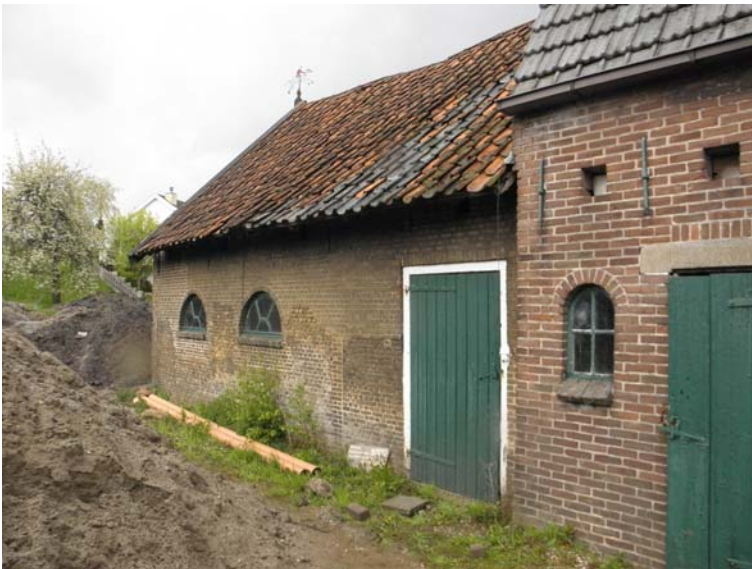
*De zuidgevel van de schuur bestaande uit handvorm en machinale IJsselsteentjes. In de gevel zijn twee gietijzeren halfronde stalvensters aanwezig en een deur.*

*Rechts op de foto schuur 3.*

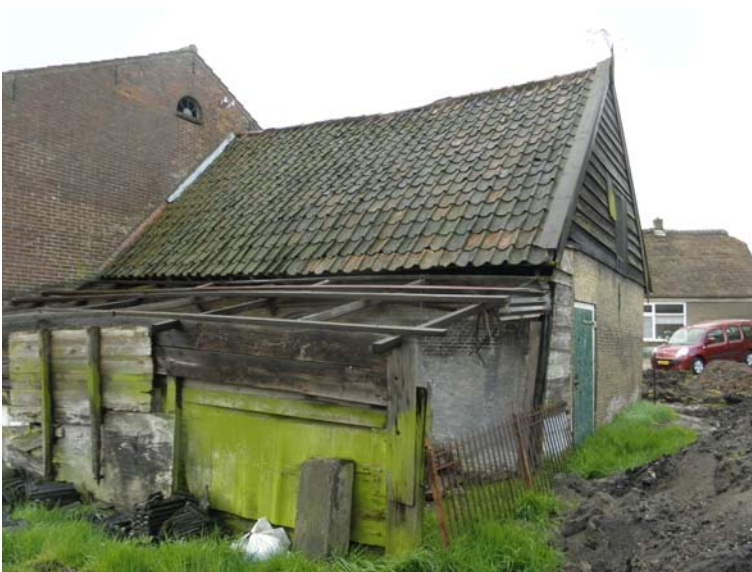
*De oost- en noordgevel van de schuur. De schuur heeft een houten topgevel. Tegen de noordzijde staat een simpel, houten afdak. De dakbedekking is verwijderd in het kader van de asbestsanering.*

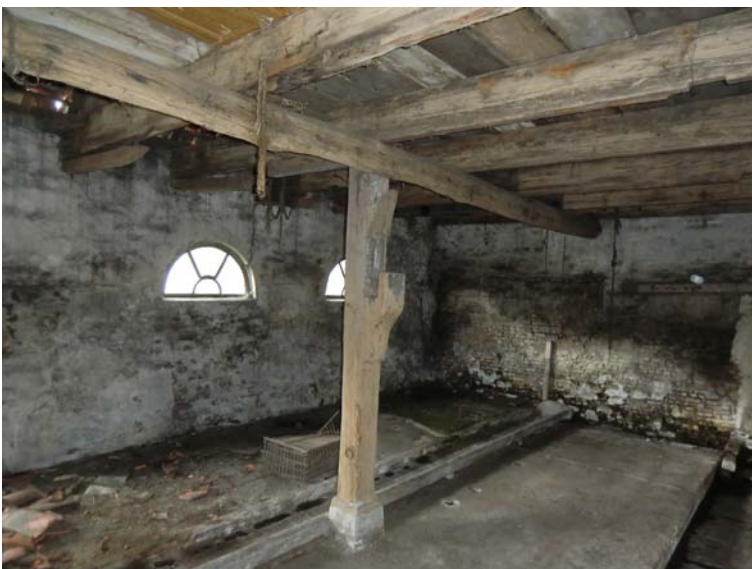
*De constructie van de schuur bestaat uit een enkelvoudige balklaag ondersteund door een onderslagbalk (hergebruikte hooibergroede) en stijlen.*

*In het interieur is een koeienstal aanwezig.*

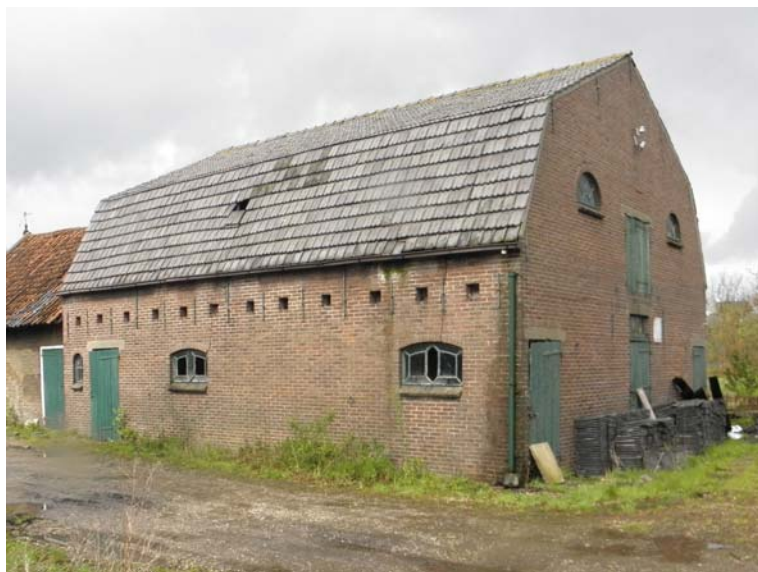
*Schuur 3 met de zuidgevel en de oostgevel. De schuur is gemetseld in een rode, machinale steen in halfsteensverband.*

*In de gevel o.a. zijn diverse gietijzeren stalvensters aanwezig, twee groepsdeuren, een hooiluik en rechthoekige ventilatieopeningen.*

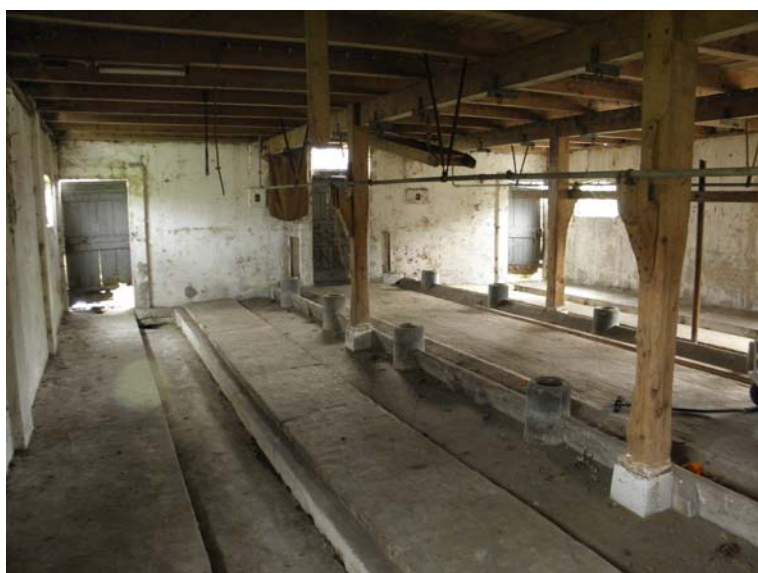
*Het interieur van de schuur met enkelvoudige balklaag en onderslagbalken.*

De constructie van de schuur bestaat uit een enkelvoudige balklaag ondersteunt door twee onderslagbalken op houten stijlen op poeren. In de gevel zijn ter plekke van de balken ankers zichtbaar.

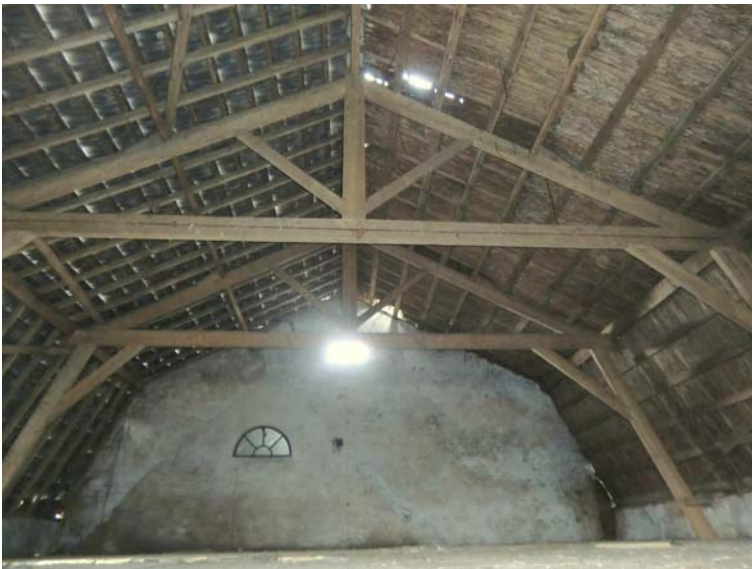
*De mansardekap van schuur 3.*
