### Akoestisch onderzoek

wegverkeerslawaai 2 woningen aan de IJsseldijk Noord 100 te Ouderkerk aan de IJssel

| kenmerk | R-JVO/1194 |
| datum | 12 juni 2018 |

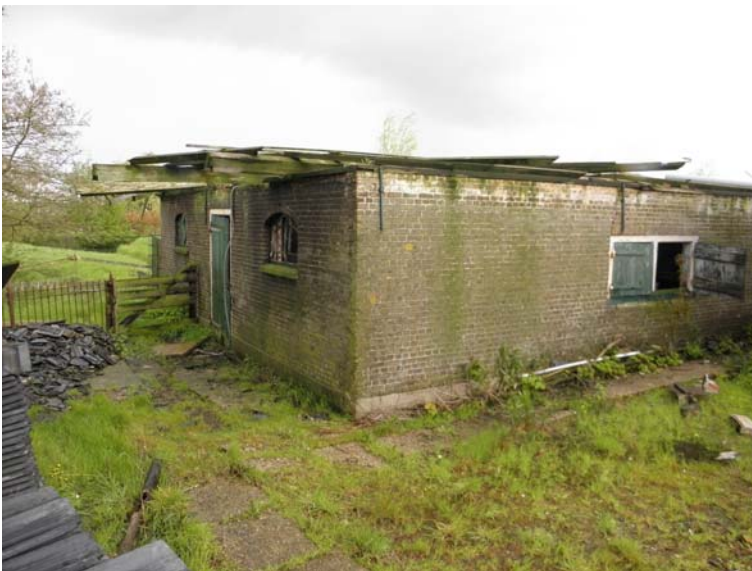
*De voorgevel met stalvensters van gietijzer en de rechter zijgevel met dubbele houten mestluiken.*

*De dakbedekking is verwijderd in het kader van de asbestsanering.*

*De kapconstructie is niet meer aanwezig.*

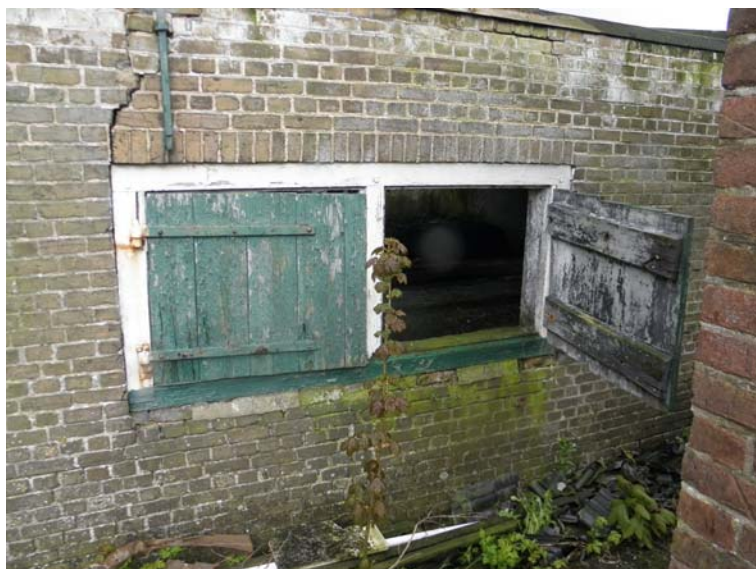
*Eén van de dubbele mestluiken die zich in de zijgevels bevinden. De kozijnen zijn op traditionele wijze met houten toognagels in elkaar gezet. Boven het kozijn bevindt zich een rollaag.*

*De scheiding van twee naast elkaar gelegen varkenshokken bevindt zich ter hoogte van de tussenstijl zodat in ieder varkenshok telkens één mestluik uitkomt.*

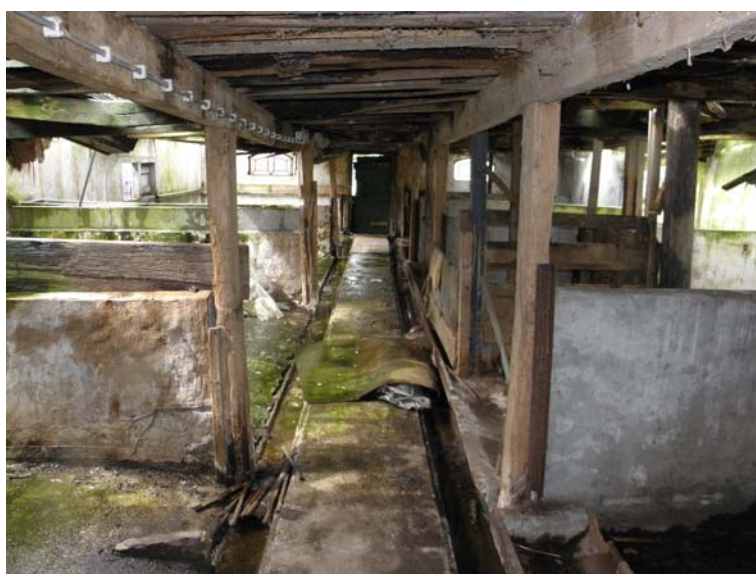
*Het interieur van de varkensstal met de voormalige varkenshokken.*

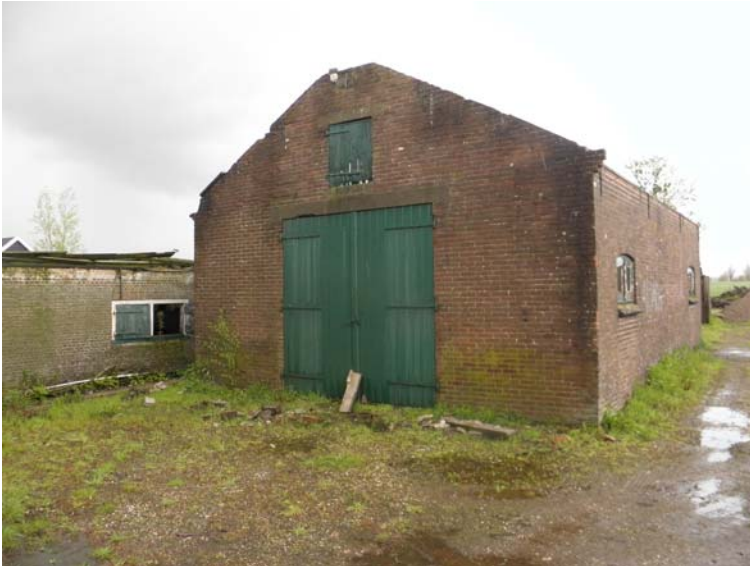
*De voorgevel van de schuur met de dubbele inrijdeuren en daarboven het hooiluik.*

De constructie van de schuur bestaat uit dragende gevels met een gordingenkap die op twee dakspanten rust. Ter plaatse waar de dakspanten op de zijgevels rusten, is het opgaande muurwerk met een penant verzwaaard.

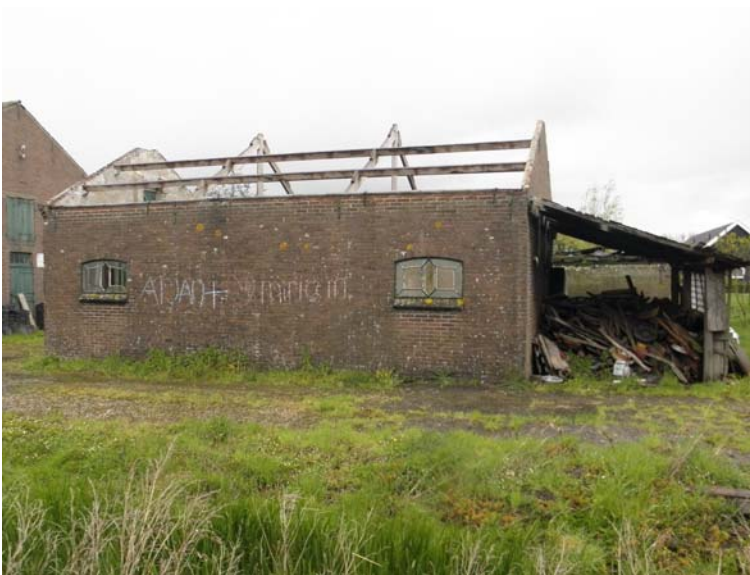
*De rechter zijgevel met twee gietijzeren stalramen.*

*De dakbedekking is verwijderd in het kader van de asbestsanering.*

*Tegen de achtergevel bevindt zich een simpele aanbouw in de vorm van een afdak.*

*Dit afdak is niet uit de bouwtijd, maar in een latere periode geconstrueerd.*

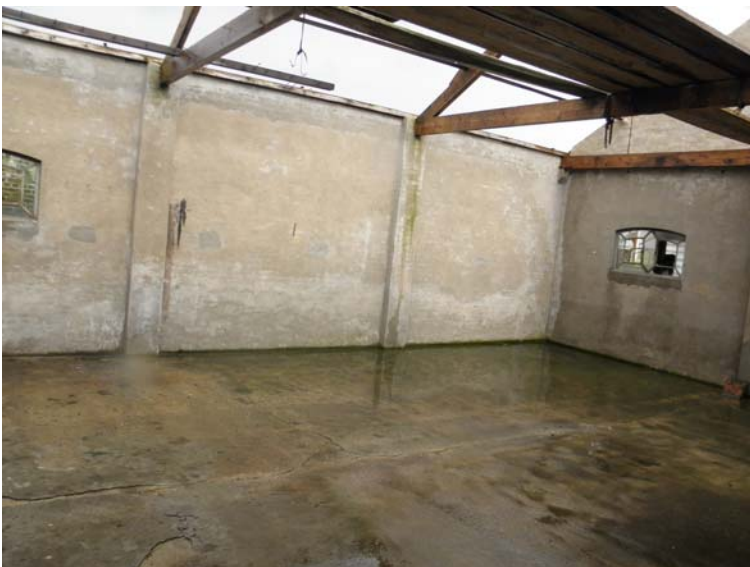
*Het voormalige interieur met de dakspannen.*

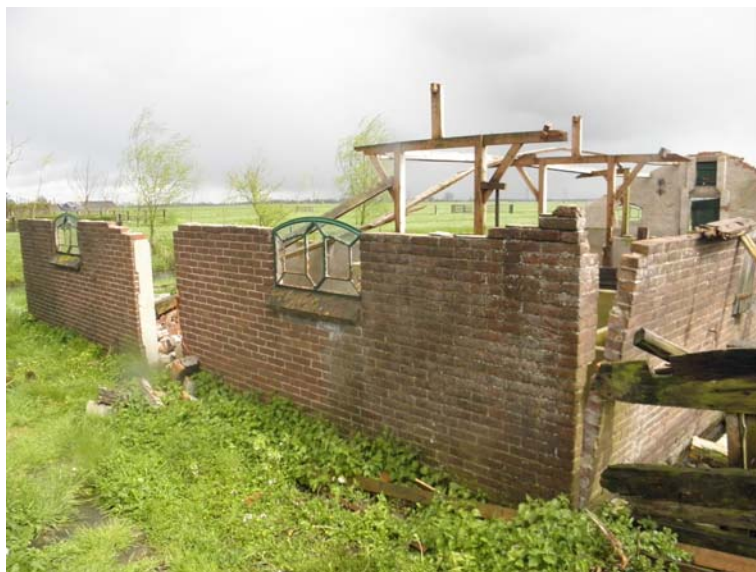
*De varkensschuur in zijn huidige, ruïneuze toestand.*

*De dakbedekking is verwijderd in het kader van de asbestsanering. Daarna zijn de gevels ingestort.*

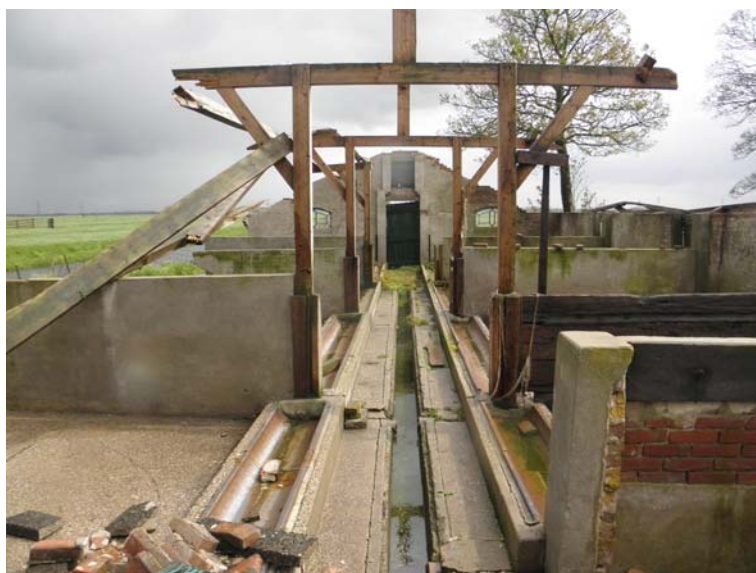
*Het voormalige interieur met de kopbalkgebintconstructie, de voormalige varkenshokken en de voergoten die gemaakt zijn van doorgezaagde gresbuizen.*

In het voormalige interieur zijn de gemetselde varkenshokken nog grotendeels aanwezig. Aan weerszijden van de voergang (het looppad) bevinden zich op de betonnen vloer de originele voergoten met gres bekleed. Hiervoor zijn doorgezaagde gresbuizen gebruikt.

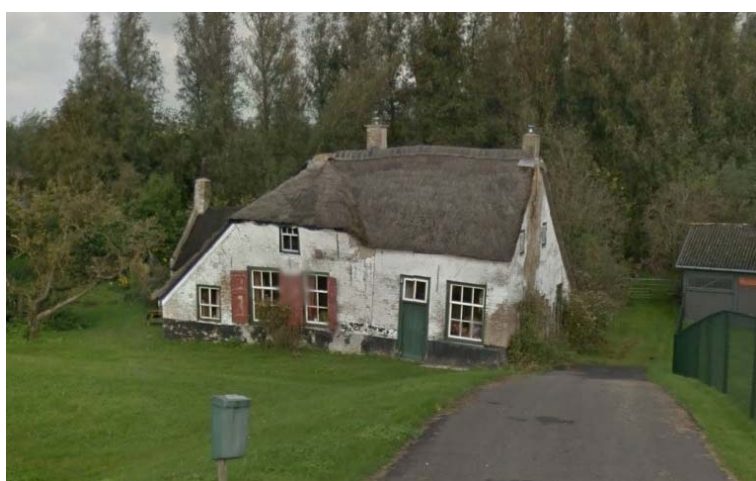
*Opperduit 82, Lekkerkerk, score 15 punten. Technische staat is slecht (0 punten)*
