**Activiteiten- en mitigatieplan in de woningen aan de  
van Sint Eloystraat 1 t/m 60 (behoudens 24 t/m 30), Jan  
Lutmastraat 18, 20 en Adam van Vianenstraat 20, 22,  
24 en 23 t/m 33 te Schoonhoven**

Project: BE/2019/066

Datum: 6 februari 2019

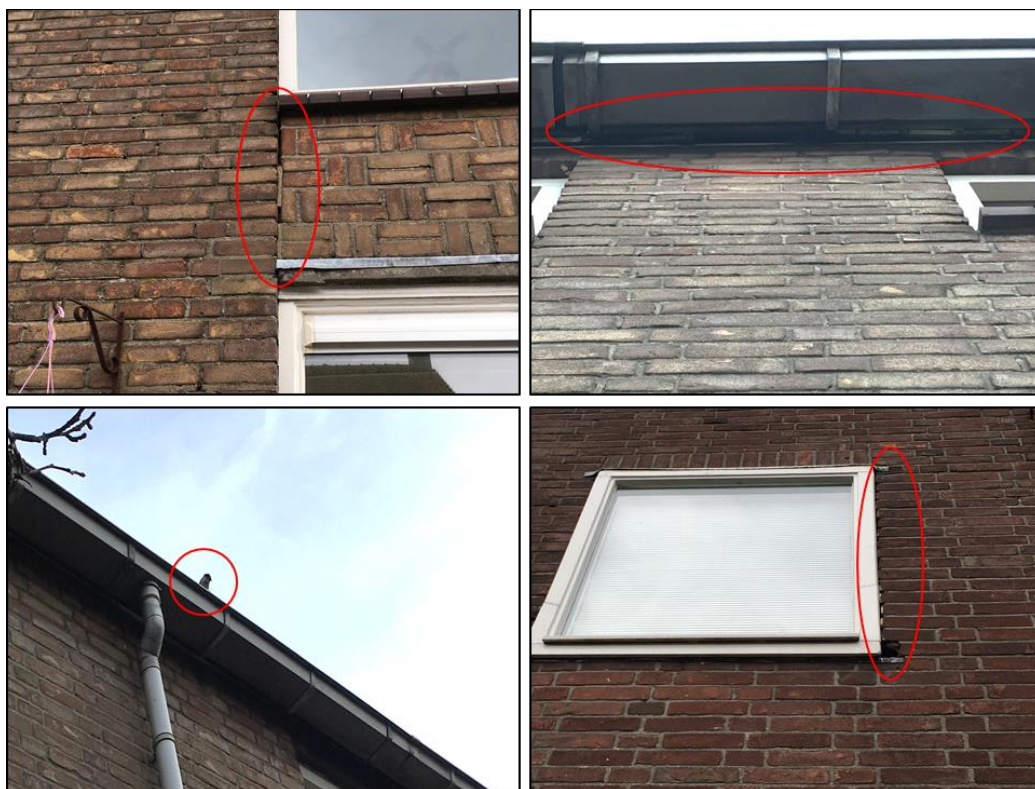
**Figuur 3** Tijdens een oriënterend onderzoek zijn de woningen aan de Sint Eloystraat e.o. nauwkeurig geïnspecteerd op potentiële openingen. In de woningen is er sprake van onder andere openingen en ontbrekende specie in de muur. Tevens is er een ruimte aanwezig tussen de dakgoot en de muur. Hierdoor kon de aanwezigheid van nestlocaties van gierzwaluw en vaste rust- en verblijfplaatsen van vleermuizen niet uitgesloten worden. Tijdens het veldbezoek zijn er een aantal huismussen waargenomen op de dakgoot van de woningen. Daarbij is de onderste rij dakpannen toegankelijk. Huismus nestlocaties konden derhalve niet uitgesloten worden (bron: Rebergen, 2018).

De planlocatie is in het oosten van Schoonhoven gelegen en bestaat uit 64 rijtjeswoningen (waarvan 3 koopwoningen) verdeeld over 6 woonblokken aan de Sint Eloystraat 1 t/m 60 (behoudens 24 t/m 30), Jan Lutmastraat 18, 20 en Adam van Vianenstraat 20, 22, 24 en 23 t/m 33 te Schoonhoven. De woningen bestaan uit twee bouwlagen, zijn opgetrokken uit gemetselde muren met spouw en een pannendak. In de woningen aan de Sint Eloystraat, Jan Lutmastraat en Adam van Vianenstraat zijn kierende kantpannen en losliggende dakpannen waargenomen. Tevens is er sprake van een aantal openingen tussen de gevel en goot, slechte staat van het voegwerk en ontbrekende specie (zie figuur 3). Aan de zijgevel van nummer 25 aan de Sint Eloystraat is een gat in de gevel aangetroffen. Al met al kunnen nestlocaties van gierzwaluw en vaste rust- en verblijfplaatsen van vleermuizen niet uitgesloten worden. Tijdens het veldbezoek zijn rondom de woningen van nummers 2 t/m 20 aan de Sint Eloystraat een aantal huismussen waargenomen. Gezien de onderste rij dakpannen van het zadeldak toegankelijk zijn voor huismussen, kunnen nestlocaties niet uitgesloten worden. Het omliggende terrein bestaat met name uit voor- en achtertuinen, wegen, trottoirs, parkeerplaatsen en enkel gemeentelijke groenstroken met solitaire bomen en kleine struiken. Een uitgebreidere beschrijving van het plangebied en een fotografische impressie hiervan zijn opgenomen in de rapportage van het oriënterend onderzoek (Rebergen, 2018).

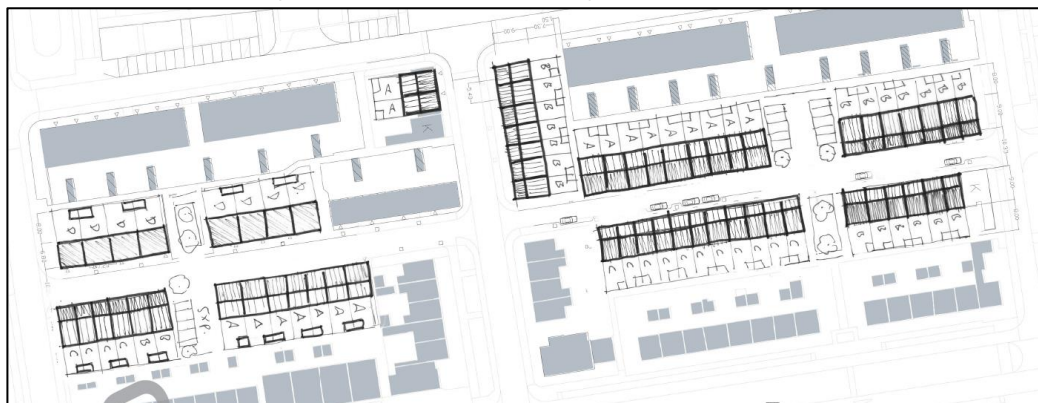
Figuur 4 De toekomstige situatie aan de Sint Eloystraat, e.o. te Schoonhoven (bron: QuaWonen)

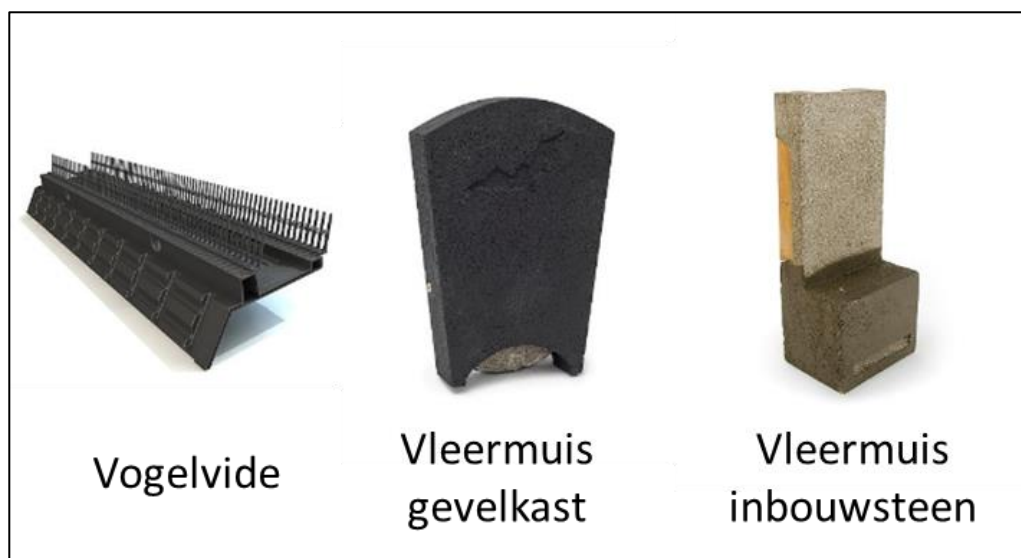
Figuur 12 De permanente maatregelen ten aanzien van huismus en gewone dwergvleermuis (bron: [www.vivarapro.com](http://www.vivarapro.com))

Ter mitigatie en compensatie van de 12 nestlocaties van huismus, die permanent ongeschikt raken als gevolg van de sloop en 2 paarverblijfplaatsen van gewone dwergvleermuis, worden de volgende voorzieningen getroffen voorafgaand aan de sloopwerkzaamheden of tijdens de realisatie van de nieuwbouw. Tevens is er reeds 64 m. aan vogelvides gerealiseerd (zie figuur 12 en 13):

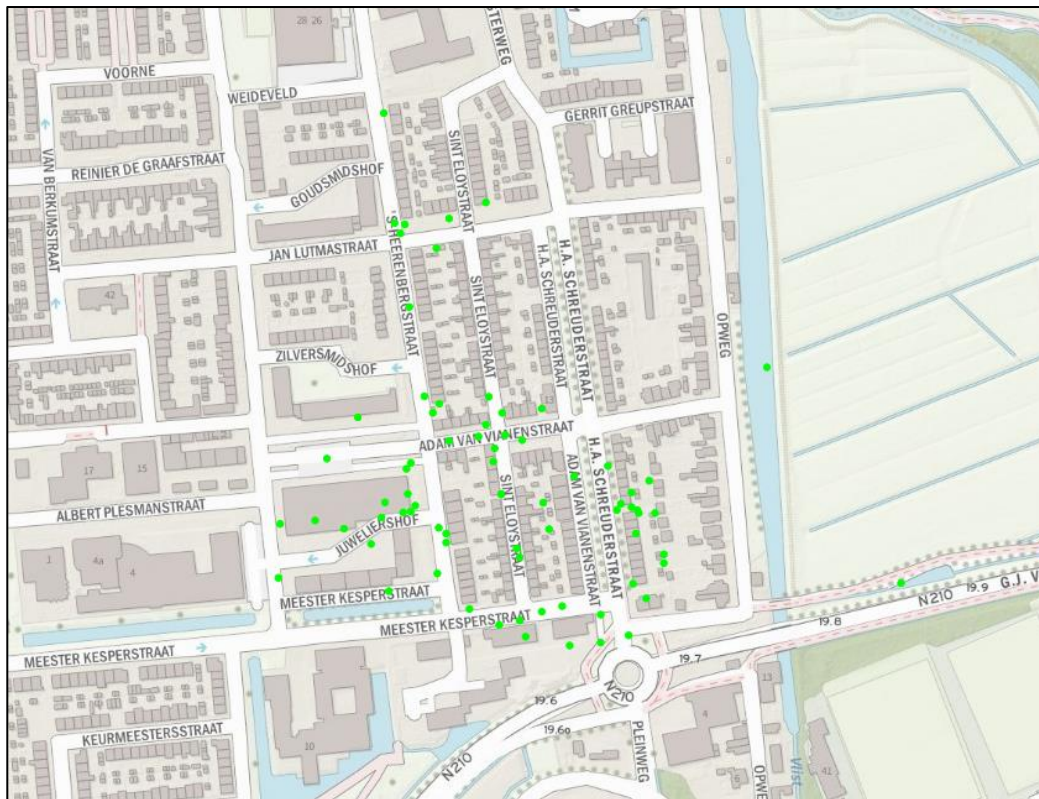
Figuur 16 Waarnemingen van gewone dwergvleermuis in de omgeving van Schoonhoven. Alle waarnemingen betreffen hierbij foeragerende individuen (bron: [www.ndff-ecogrid.nl](http://www.ndff-ecogrid.nl))

In de omgeving van Schoonhoven zijn meerdere waarneming van gewone dwergvleermuis bekend. Deze betreffen vrijwel allemaal foeragerende individuen (zie figuur 16). In de omgeving is tijdens het aanvullend onderzoek naar voren gekomen dat er een ruime hoeveelheid zomer- en paarverblijfplaatsen aanwezig zijn in de directe omgeving, en deze behouden zullen blijven tijdens de beoogde sloop.

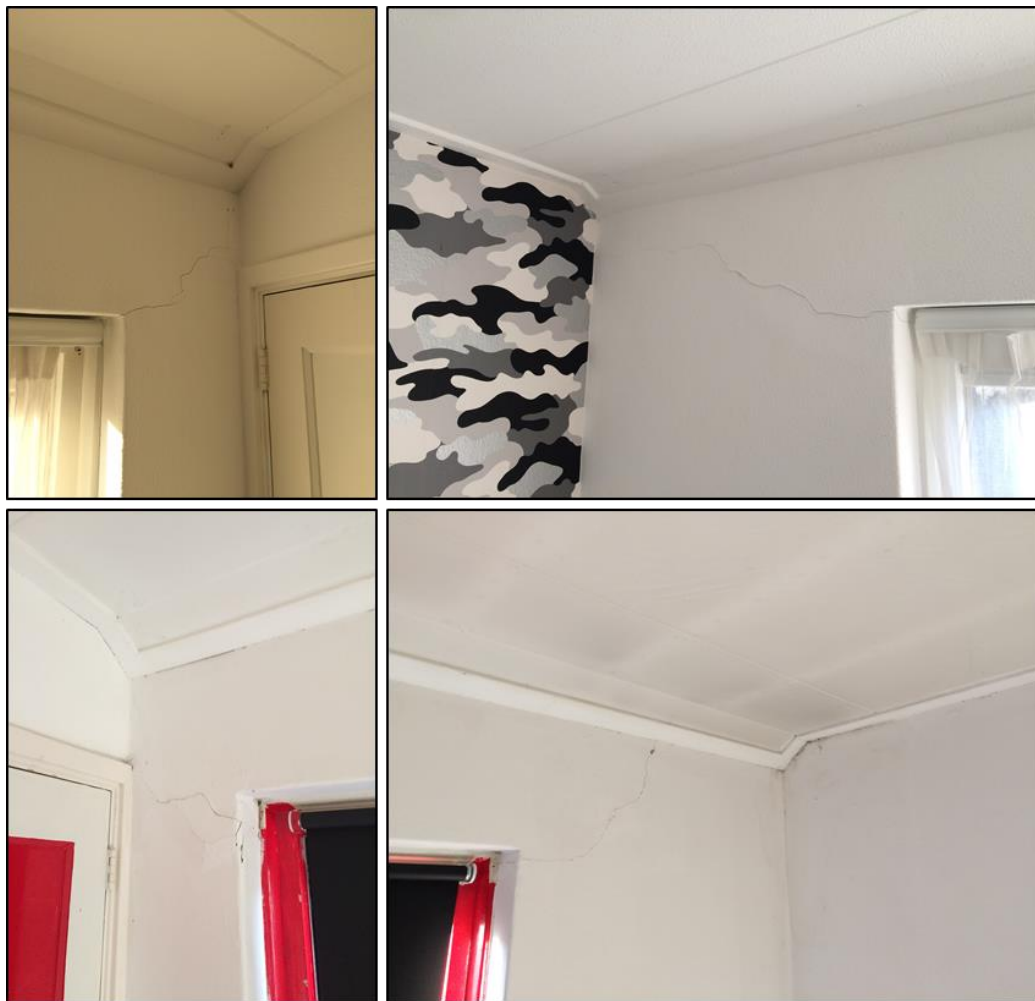
*Figuur 16 In de woningen worden momenteel veel klachten gemeld met betrekking tot de huidige slechte staat van de woningen. Scheuren in de muren van binnenuit is een veelgehoorde klacht (bron: QuaWonen, interne foto's).*

De te slopen woningen zijn gebouwd rond 1955. De thermische kwaliteit van woningen is slecht aangezien in deze periode eisen met betrekking tot isolatie en ventilatie van de woningen ontbraken. De woningen zijn derhalve niet geïsoleerd en hebben een zeer beperkte ventilatie. Ventilatiemogelijkheden beperken zich tot het openen en sluiten van de ramen. Door de slechte

isolatie en ventilatie van deze woningen is er sprake van vochtproblemen. In figuur 16 en 17 is onder andere schimmelvorming, het doorslaan van metselwerk en scheurvorming zichtbaar. QuaWonen krijgt veel klachten binnen over deze problemen. Handhaving van de woningen in de huidige conditie zal uiteindelijk leiden tot negatieve effecten voor de volksgezondheid door toename van gezondheidsklachten en allergieën. De beoogde renovatie zal leiden tot een afname van gezondheidsklachten en tot een verbetering van de levenskwaliteit van de bewoners. Naast vochtproblemen kennen de woningen constructieve problemen. Er is sprake van scheurvorming in de woningen. De fundering van de woningen is redelijk. Bij aanpassingen aan de woningen zou het noodzakelijk zijn om de fundering te herstellen. Dit levert echter een grote kostenpost op. Hierdoor is er gekozen voor de sloop en nieuwbouw van de betreffende woningen.

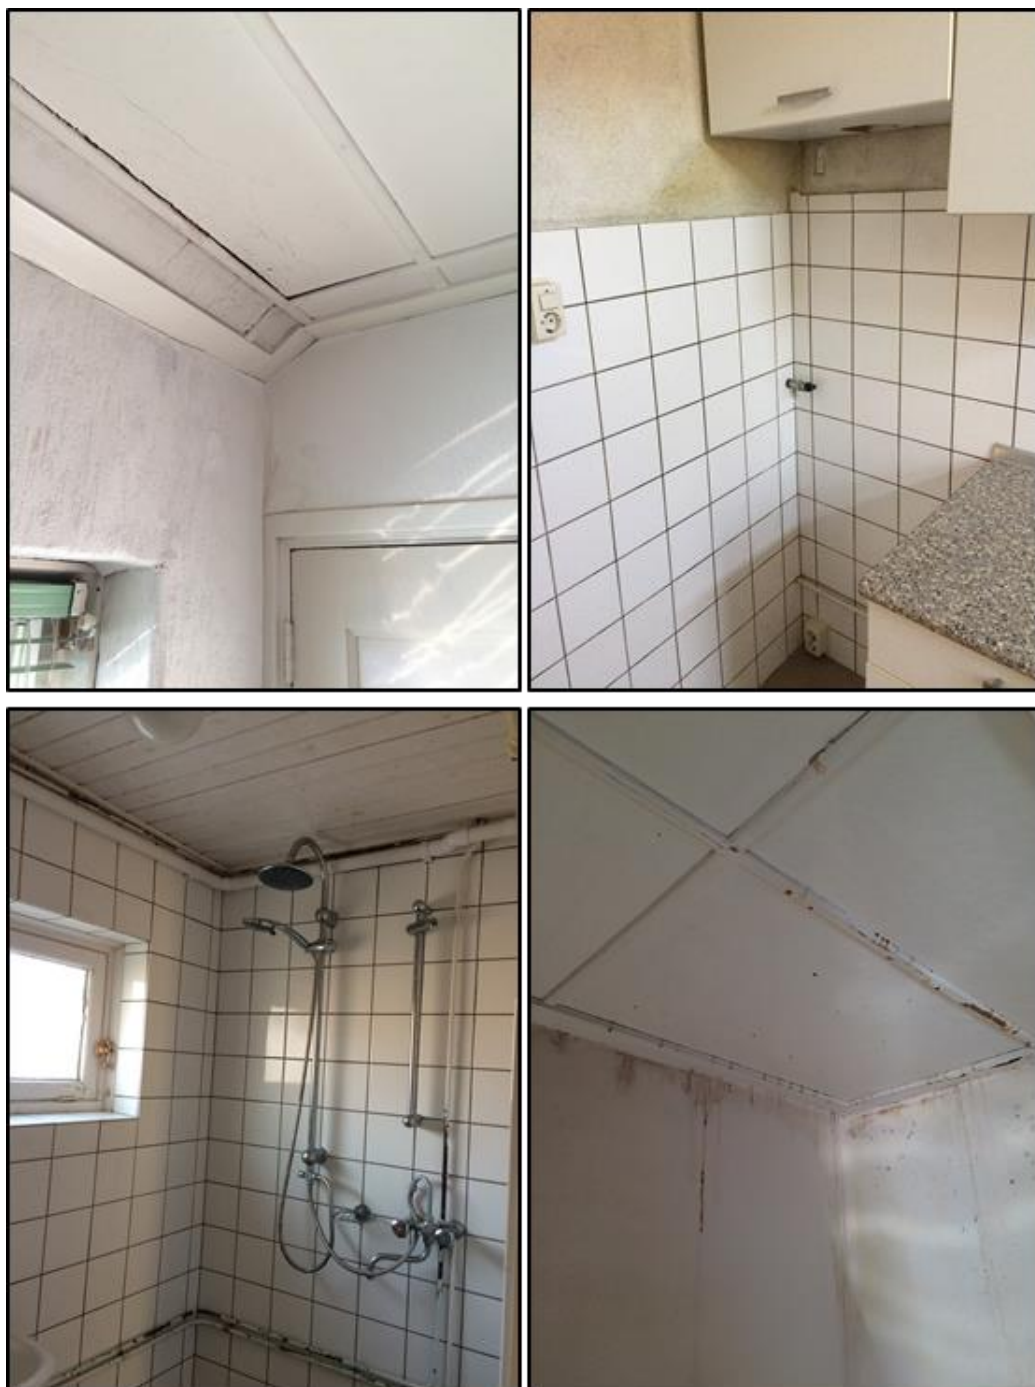
*Figuur 17 In de woningen worden momenteel veel klachten gemeld met betrekking tot de huidige slechte staat van de woningen. Vochtproblemen bevat een groot aantal van de klachten die QuaWonen binnenkrijgt (bron: QuaWonen, interne foto's).*
