**VERKENNEND EN AANVULLEND BODEMONDERZOEK  
HOOFDSTRAAT 104  
TE BERGAMBACHT**

Kenmerk : 22.4774-A1  
Datum : 28 juli 2022

Op de locatie Hoofdstraat 104 te Bergambacht is in opdracht van de heer L. Huizer te Bergambacht een verkennend bodemonderzoek uitgevoerd. Het onderzoek is uitgevoerd volgens de richtlijnen van de NEN5740/NEN5707.

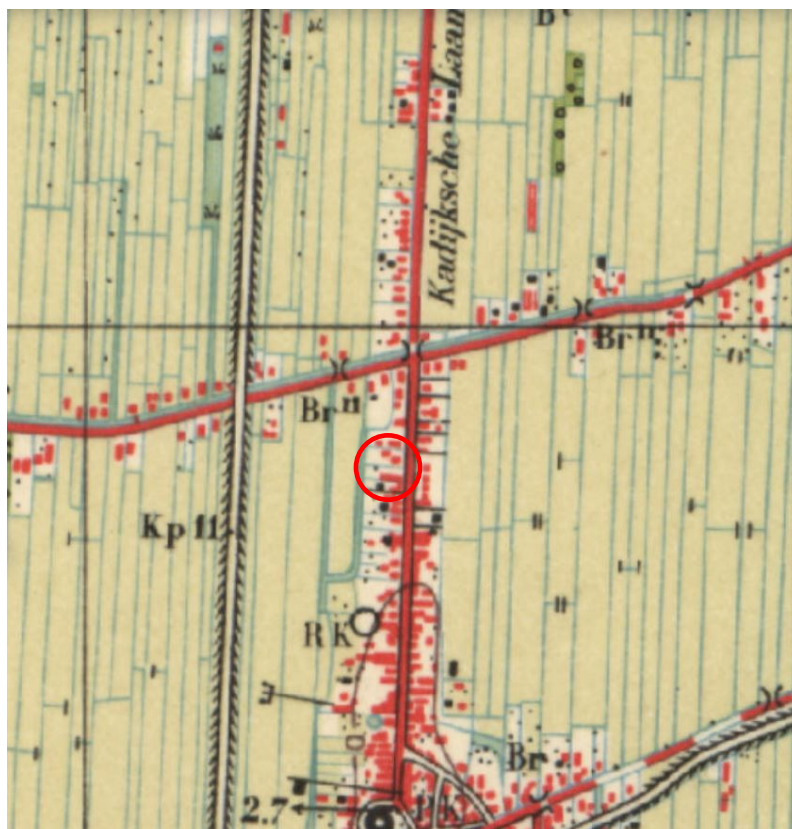
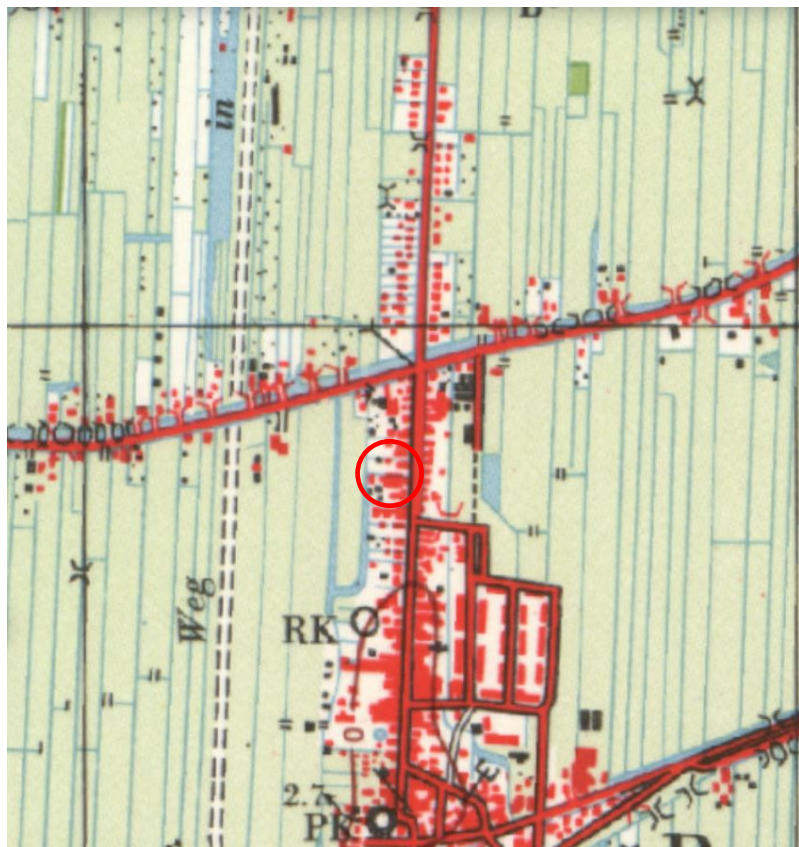
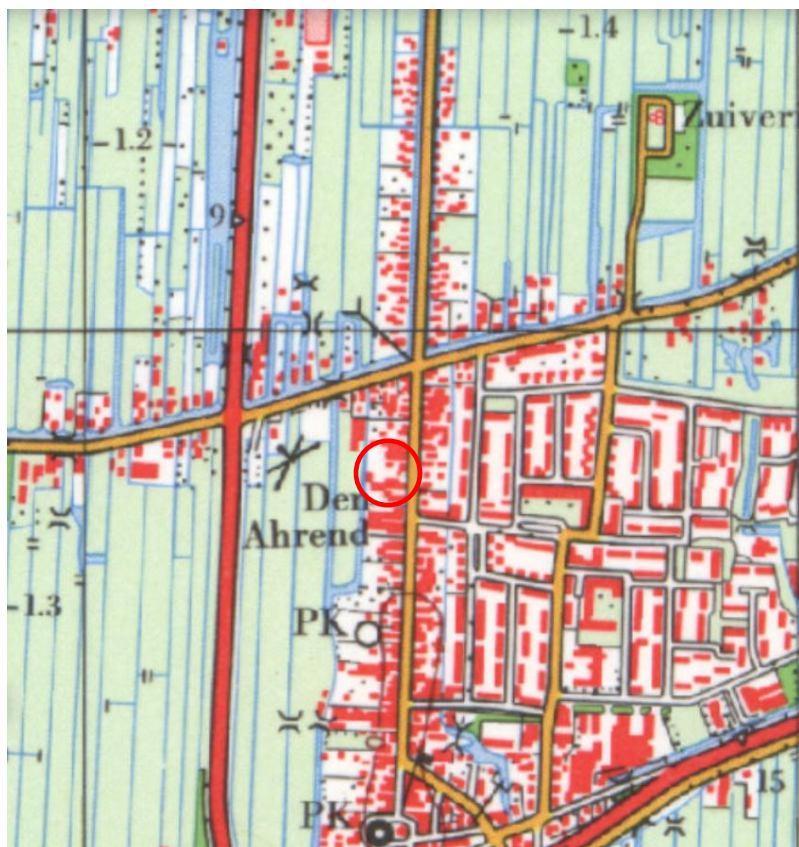
### **OUDE TOPOGRAFISCHE KAARTEN**

Op oude topografische kaarten zijn tot de jaren '50 van de 20<sup>e</sup> eeuw voormalige sloten zichtbaar langs de noordzijde-, de zuidzijde en de westzijde van de onderzoekslocatie. Volgens informatie van de eigenaar is de slootrand van de voormalige sloot aan de noordzijde vermoedelijk in de jaren '50 plaatselijk gedempt met puinhoudende grond ten behoeve van de aanleg van een betonnen erfafscheiding op de onderzoekslocatie. Bij de herinrichting van het buurperceel Hoofdstraat 106 is deze sloot vermoedelijk aan de noordzijde verder achter de erfafscheiding gedempt met restanten van bouw- en sloopafval bij de herinrichting van de locatie in de jaren '70.

Op een topografische kaart uit 1959 is de voormalige sloot aan de zuidzijde niet meer zichtbaar, op topografische kaart uit 1981 is de voormalige sloot aan de noordzijde niet meer zichtbaar en is de sloot aan de westzijde versmald. In bijlage 6 is een kopie van de topografische kaarten uit 1936, 1959 en 1981 opgenomen.
