# BOUWHISTORISCHE QUICKSCAN

BOERENERF '*DEN DIKKEN BOOM*'

IJSSELDIJK NOORD 123 TE OUDERKERK AAN DEN IJSSEL

## Bouwhistorische quickscan 'Den Dikken Boom'

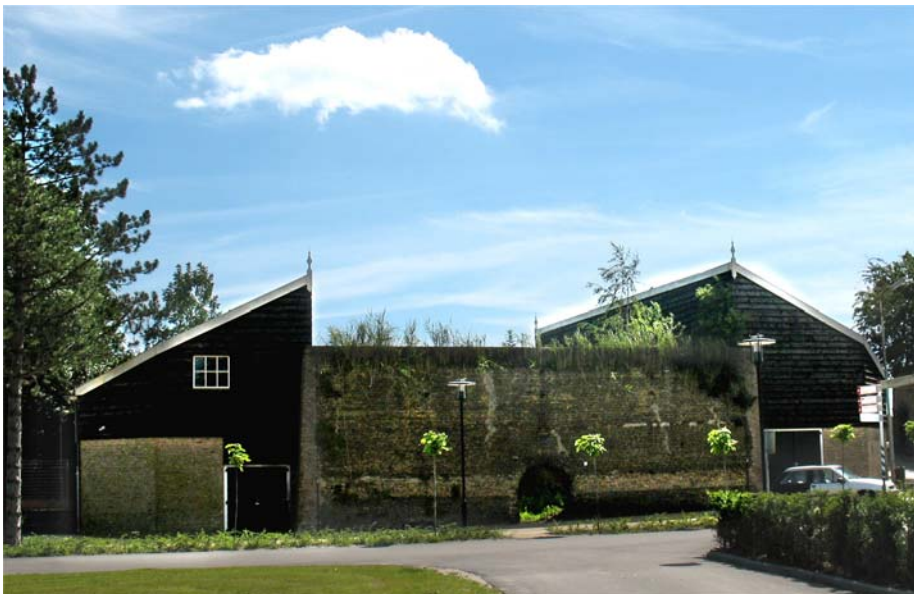
### **Referentiebeeld 3**

*Eén van de steenovens op Klein Hitland in Nieuwerkerk aan den IJssel. In het midden bevindt zich de oven en links en rechts bevinden zich de houten turfschuren waar vanuit de ovens werden gestookt.*

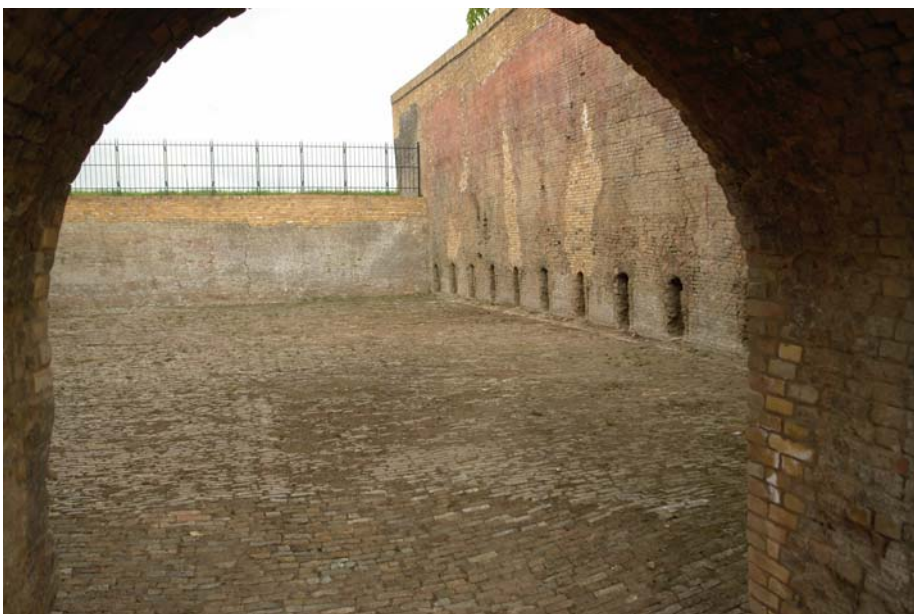
### **Referentiebeeld 4**

*Klein Hitland. De binnenzijde van een oven met onderin de zijwanden de stookgaten van waaruit van buitenaf de oven werd gestookt (vanuit de aangebouwde houten turfschuren). De bovenzijde van de oven is open en werd tijdens het bakproces met losse stenen dichtgestapeld.*

Zoals gezegd stond de steenoven binnendijks. Over het algemeen waren het rechthoekige, vrijstaande bakovens. Ze hadden een schoorsteen en waren aan één kant geheel of gedeeltelijk open. De wanden waren één tot anderhalve meter breed en de vloer was bedekt met gebakken steen of steenstukken. Vaak waren ze deels ingegraven. In de korte wand waren boogvormige openingen van 30 cm breed en 80 cm hoog, hiervandaan werd het vuur aangestoken.<sup>26</sup>

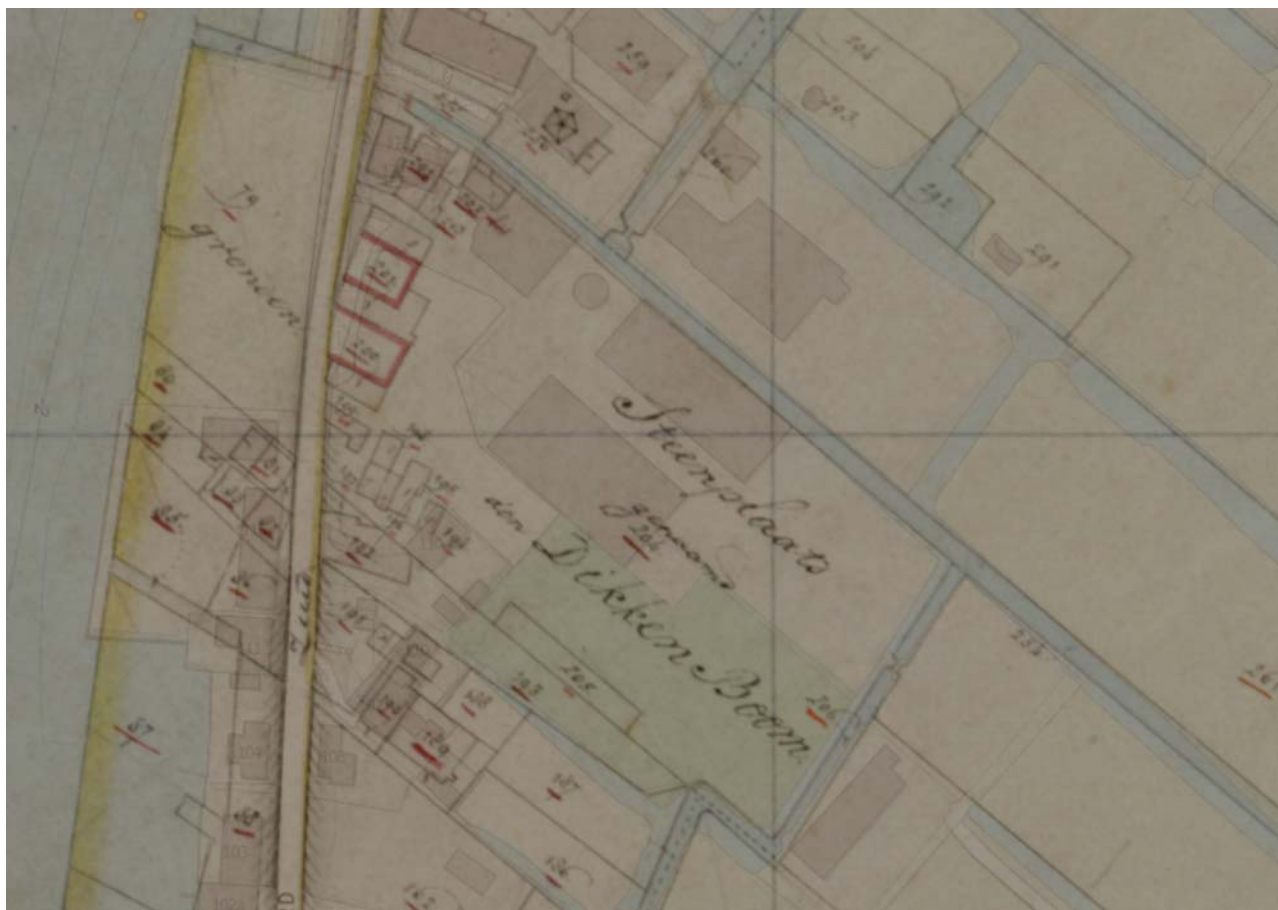
*De kadastrale minuut, met behulp van QGis, geprojecteerd op een recente kadasterkaart. De kaart geeft duidelijk aan: 'Steenplaats genaamd den Dikken Boom'. De Rood omkaderde gebouwen langs de dijk zijn de twee turfschuren met daartussen de oven. Het voorhuis aan de dijk is min of meer in dezelfde vorm reeds aanwezig. Het huidige achterhuis heeft hier breder dan het huidige achterhuis. Op de plaats van de huidige oude schuur staat een kleine schuur. Het grootste deel van het terrein is onbebouwd en zal dienst hebben gedaan voor het drogen van de stenen zoals is te zien op referentiebeeld 2.*

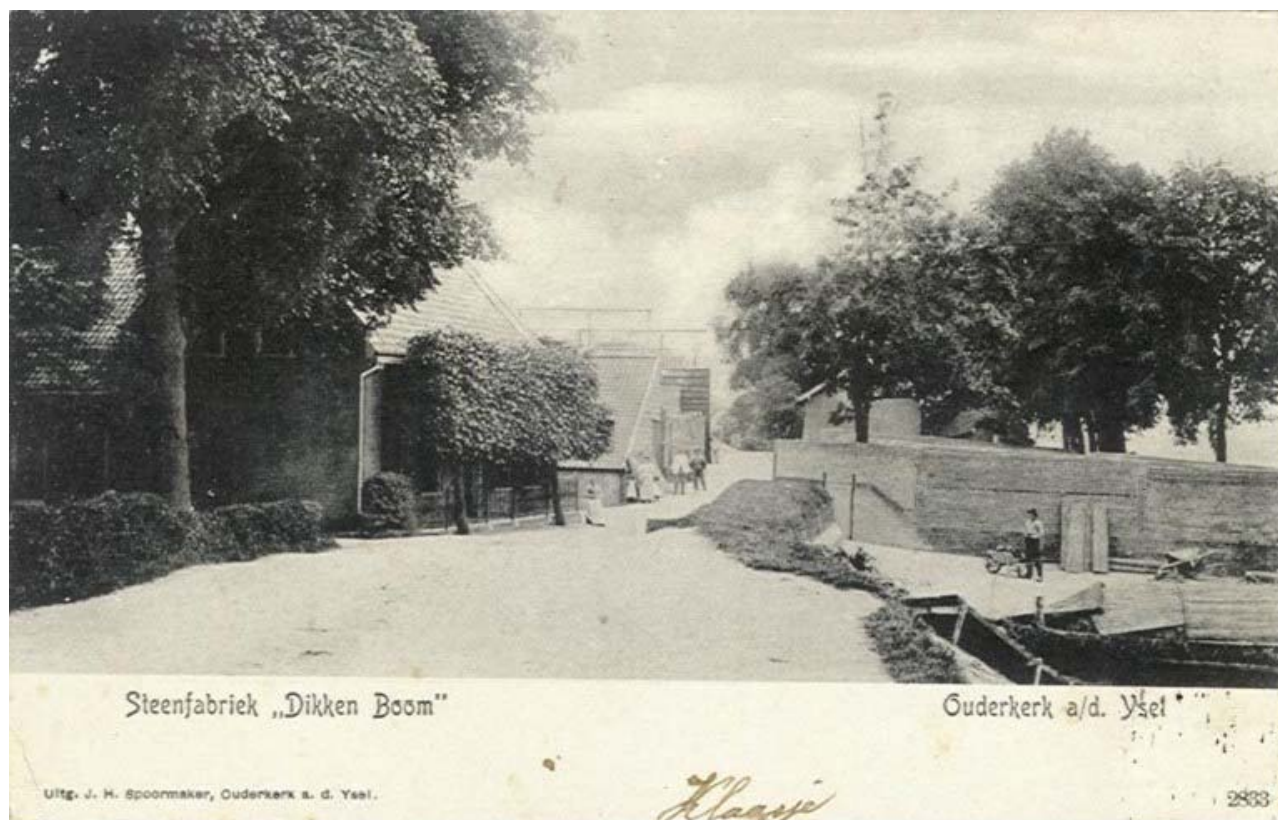
*Steenfabriek Den Dikken Boom rond 1900 toen deze nog in gebruik was als steenfabriek. Links op de foto het woonhuis dat nog bestaat. Rechts naast het woonhuis zijn de twee ovens zichtbaar die zich half in de dijk bevonden met aangebouwde houten turfschuren. Bovenop de oven is een houten bekwerk zichtbaar zodat er op de oven veilig kon worden gelopen tijdens het volstapelen van de oven. Aan de overzijde van de weg aan de rechter zijde op de foto werden de goederen aan- en afgevoerd. Op de bovenstaande afbeelding is te zien dat de dijk ter plaatse van Den Dikken Boom een stuk lager is dan achteraan op de foto. Dat geeft aan dat dit de plaats was van de 'karrestoepl'.*

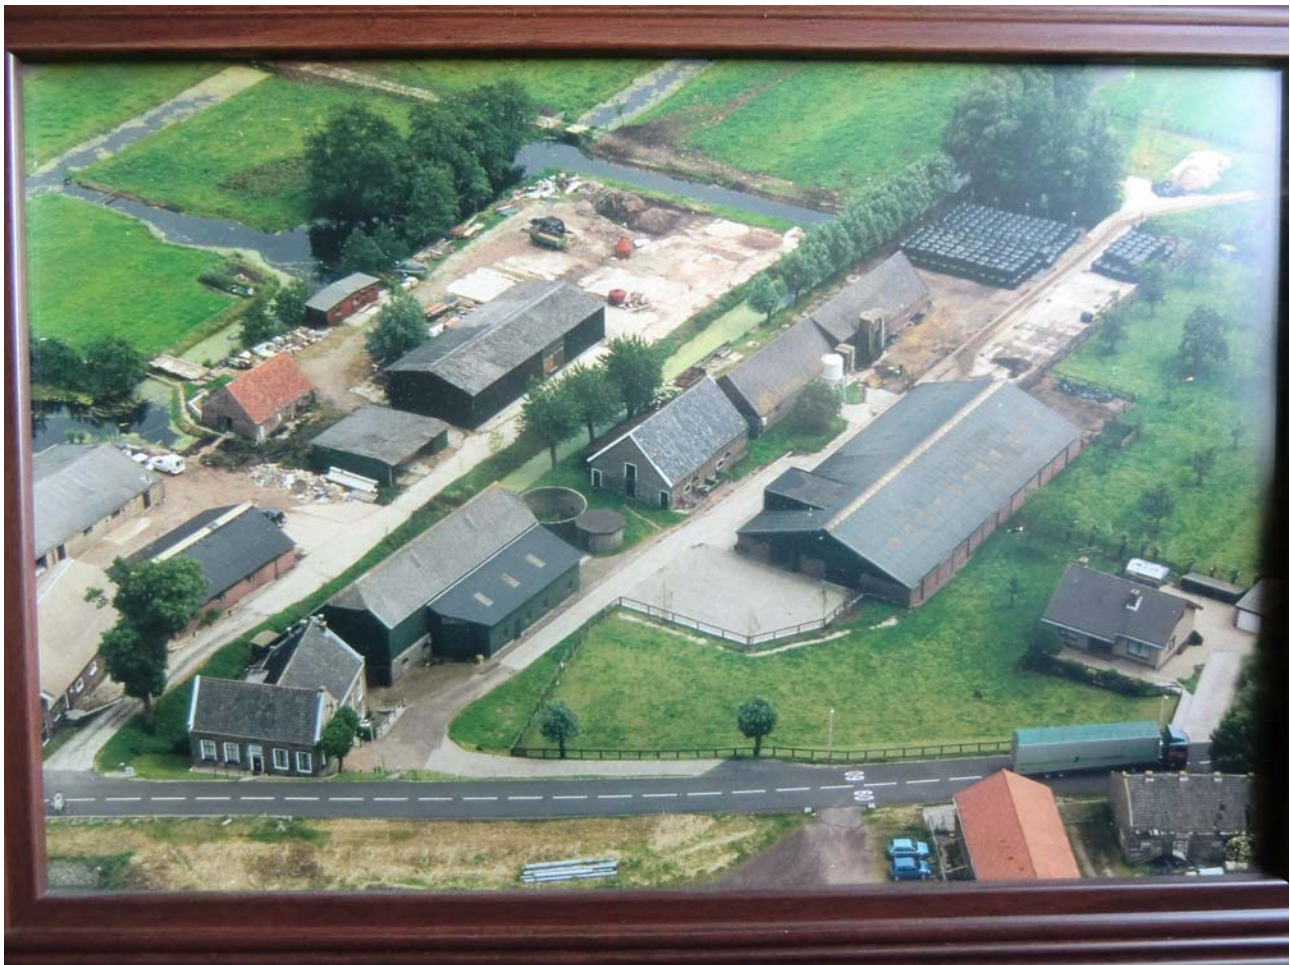
*Luchtfoto van het erf. Bron: fam. Vonk Noordegraaf. Datering ca. 2000.*

*Opvallend is de grootte van het oorspronkelijke erf en de veelheid aan traditionele bijgebouwen over een lange strook vrijwel aaneengesloten geplaatst.*

*Het erf is sindsdien weinig gewijzigd. Op de plaats van de varkensstallen (achter de beide silo's) is de wagenloods gebouwd. Het bebouwde oppervlak van het erf is daarmee afgenomen.*

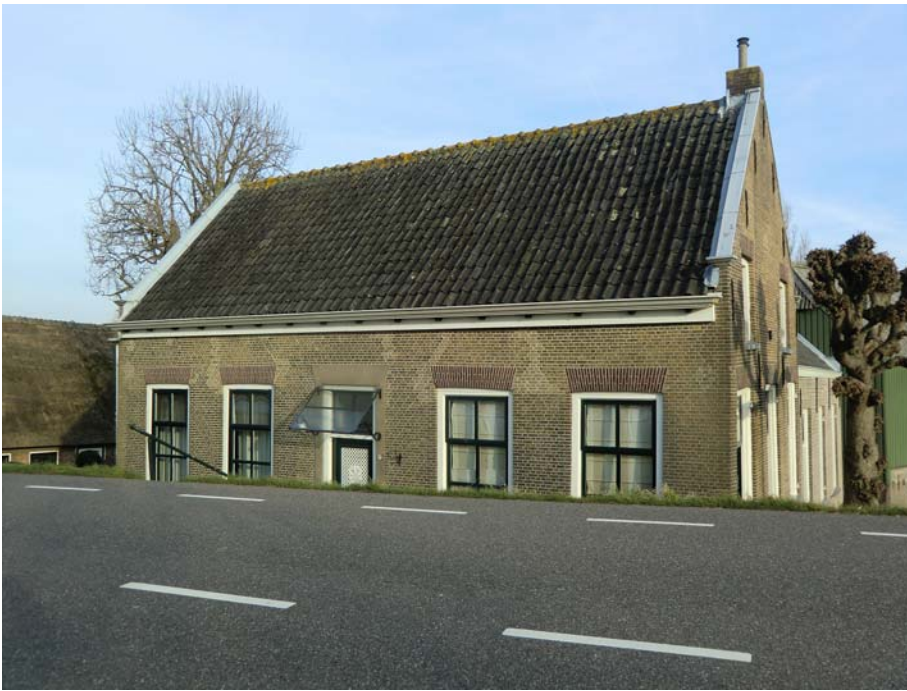
*Voorgevel in de huidige toestand van het woonhuis aan de IJsseldijk Noord 123.*

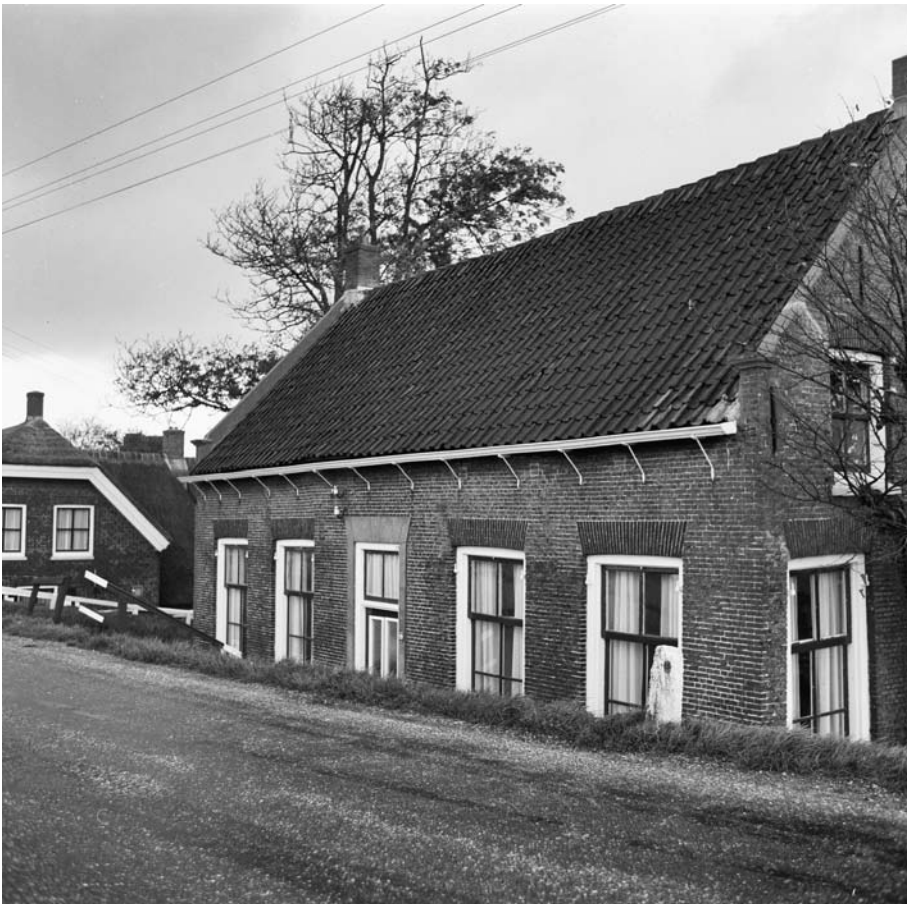
*Een oude afbeelding van de voorgevel van het woonhuis in 1968 met nog de originele voordeur en gootconstructie van gietijzer met smeedijzeren gootbeugels.*

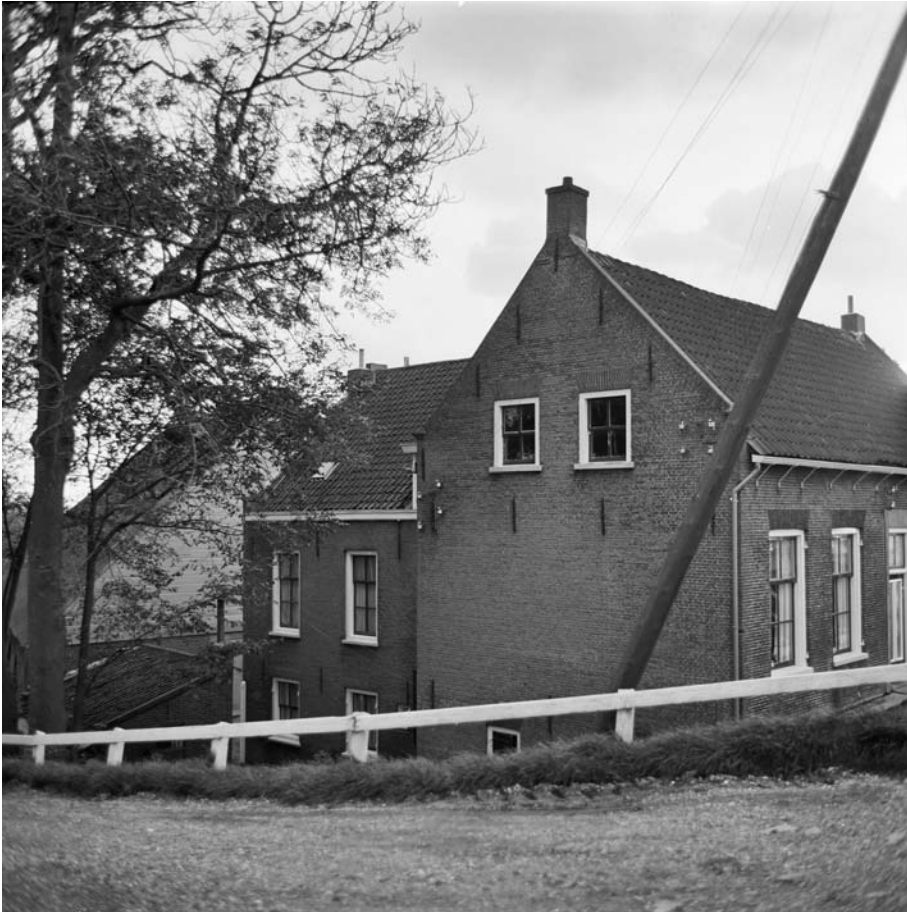
*Een oude afbeelding van de linker zijgevel van het woonhuis in 1968 met nog de originele schoorsteen als geveltuit op het dak.*

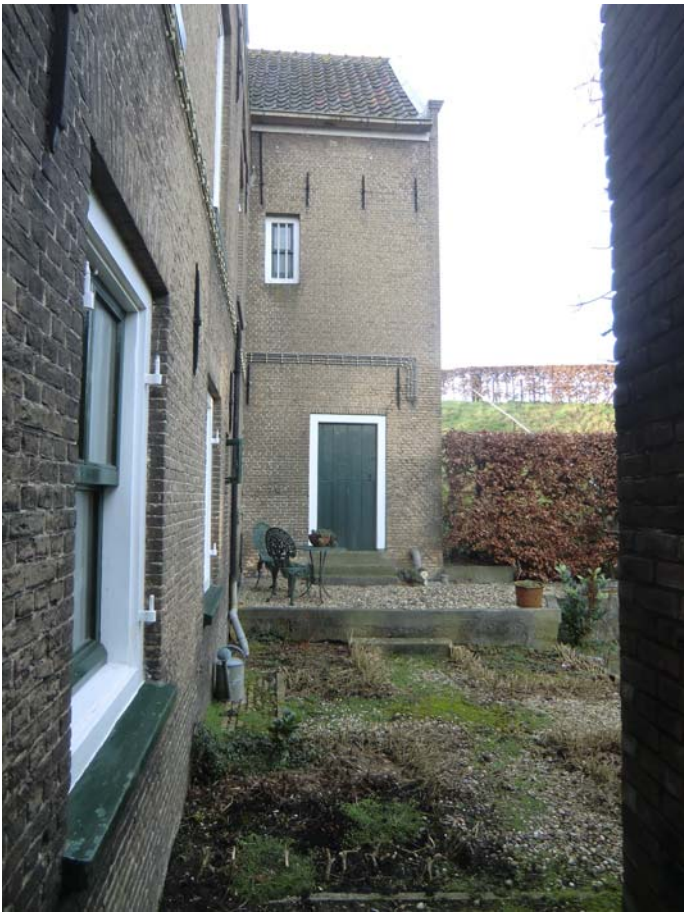
*De linker zijgevel van het achterhuis springt iets terug ten opzichte van de linker zijgevel van het voorhuis.*

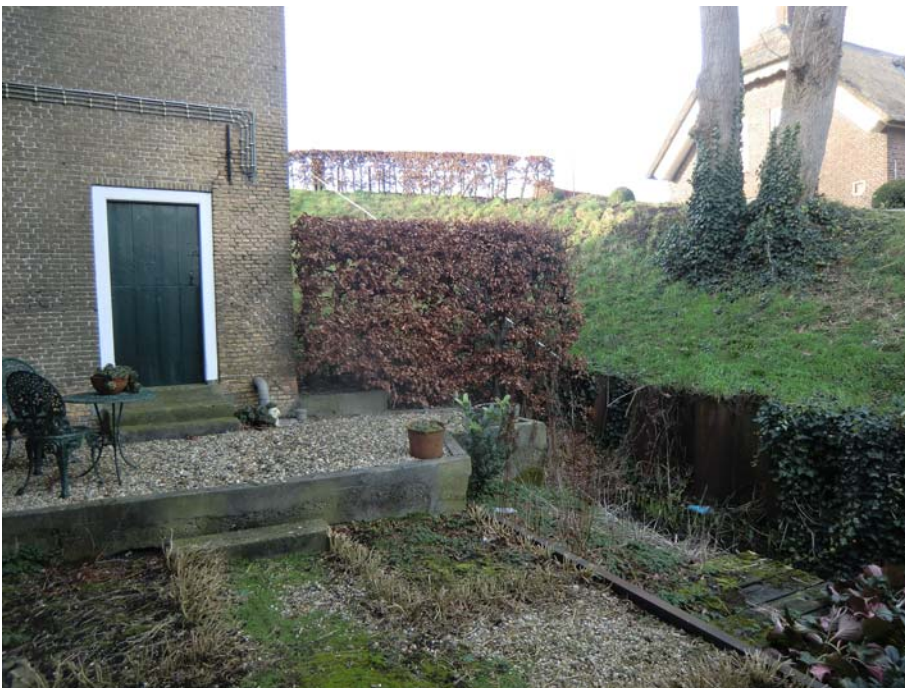
*In de oksel bevindt zich een authentieke toegangsdeur naar het souterrain onder het voorhuis. De deur bestaat uit een boven- en een onderhelft en bevindt zich in een zwaar kozijn.*

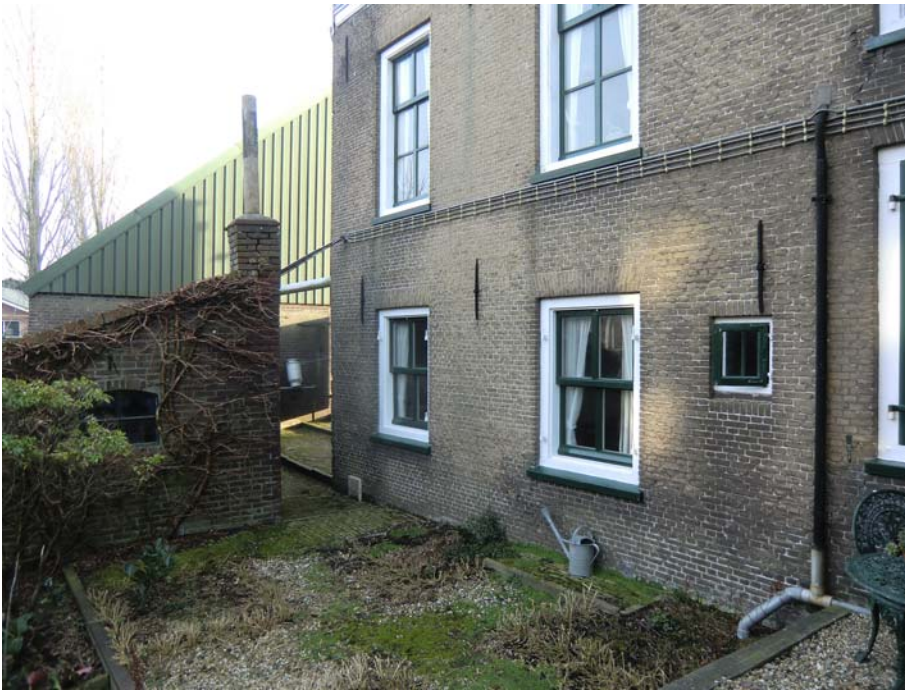
*De linker zijgevel van het achterhuis met aan de onderzijde een tweetal vierruit schuifvensters het souterrain. Daarboven een tweetal van het oudste type zesruit schuifvensters in empirestijl met een verticale brede middenroede (1820-1860).*

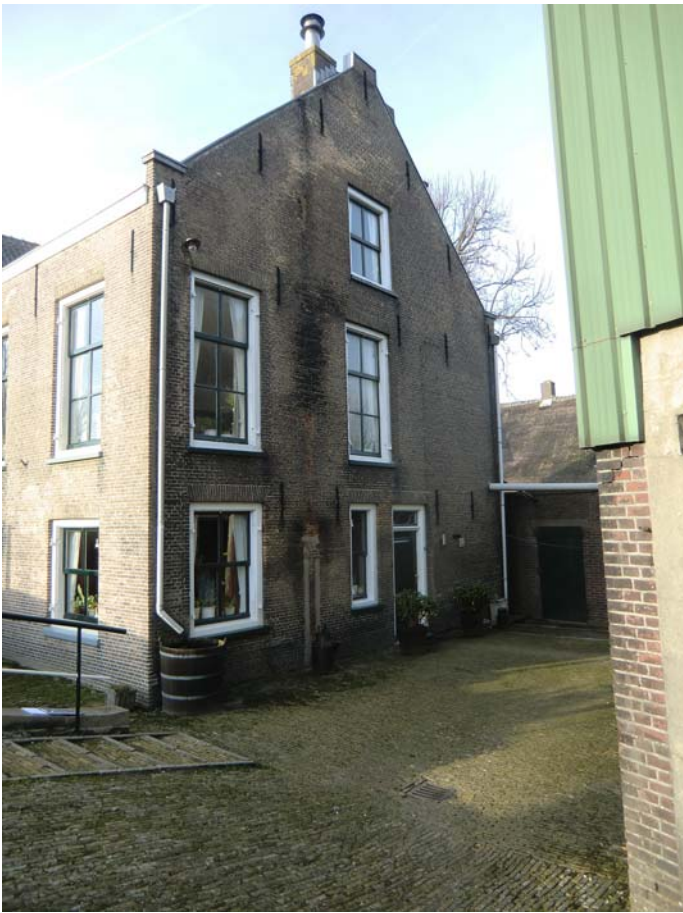
*De achtergevel in de huidige toestand.  
Tegen deze gevel was een schoorsteen gemetseld in de vorm van een buitenpijp. Dat blijkt uit de bouwsporen tussen de onderste vensters en dat verklaart de roetsporen tegen de muur.*

De achtergevel is gemetseld met gele IJsselstenen is in één bouwfase tot stand gekomen. Boven de vensteropeningen bevinden zich anderhalfsteens hoge strekken eveneens van gele IJsselstenen. Daarmee is deze gevel eenvoudiger dan de voorgevel en de zijgevels van het oudere voorhuis waarbij de strekken van rode steen zijn.

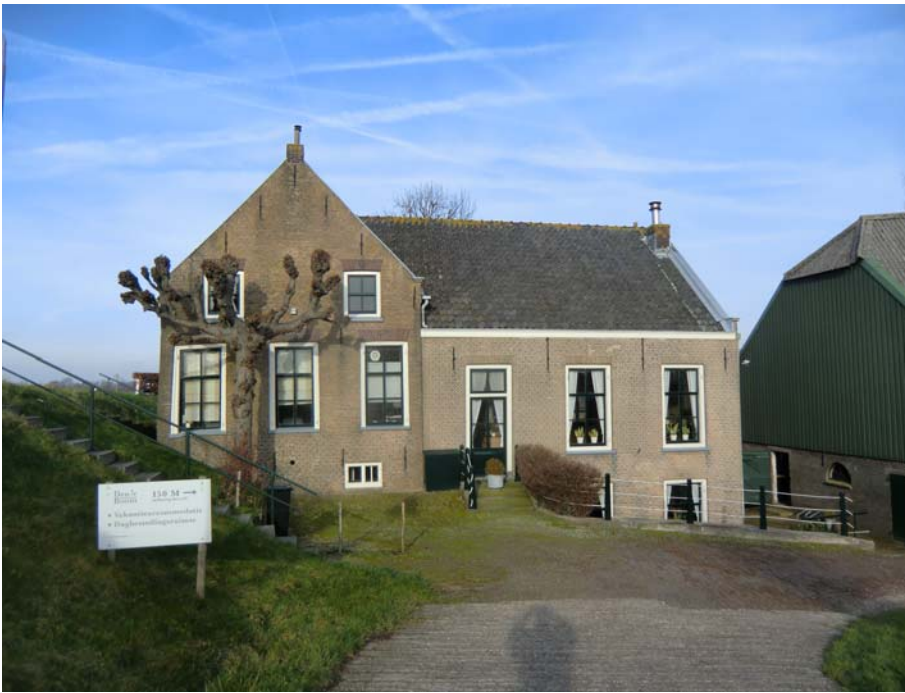
*De complete rechter zijgevel van het voorhuis en het achterhuis.*

De rechter zijgevel van zowel het voorhuis als het achterhuis bestaat uit gele IJsselsteen gemetseld in kruisverband. De linker zijgevel van het voorhuis eindigt bovenaan in een tuitgevel. In deze gevel bevinden zich een tweelicht keldervenster van het souterrain, een drietal schuifvensters voor de bel-etage en een tweetal zoldervensters in de topgevel. Verder is de zijgevel van het voorhuis een blinde gevel. De gevel van het achterhuis ligt vrijwel gelijk met de gevel van het voorhuis. In de zijgevel van het achterhuis bevindt zich naast een entree deur met een bovenlicht, een viertal vensteropeningen. Een tweetal vierruit schuifvensters van het souterrain en een tweetal zesruit schuifvensters voor de bel-etage.

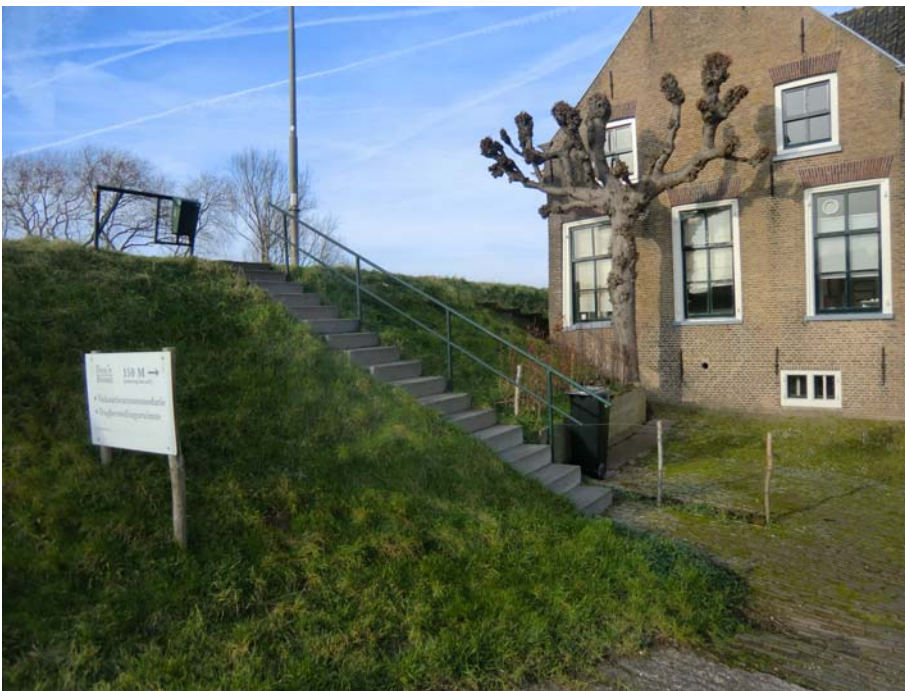
*De rechter zijgevel van het voorhuis.  
In de gevel bevindt zich een authentiek dubbel keldervenster. Dit keldervenster is mogelijk ouder dan de rest van het gebouw. Het venster is afwijkend en zit niet op één lijn met de overige vensters in de gevel.*

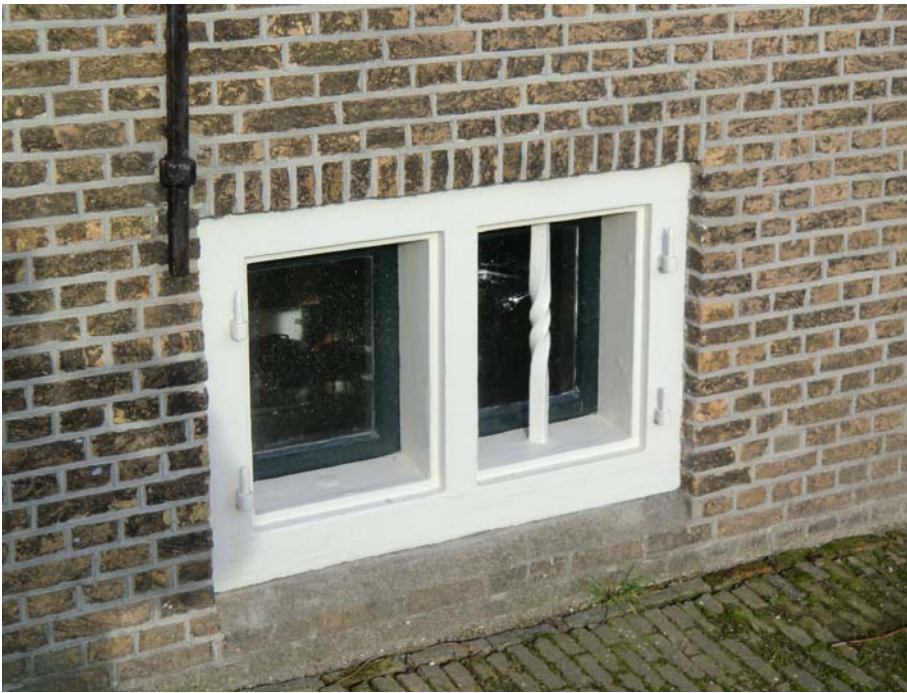
*Het rechter raam heeft nog een origineel diefsijzer. Bij het linker venster is het diefsijzer verdwenen. Er zijn nog wel sporen waar te nemen waar het diefsijzer heeft gezeten.*

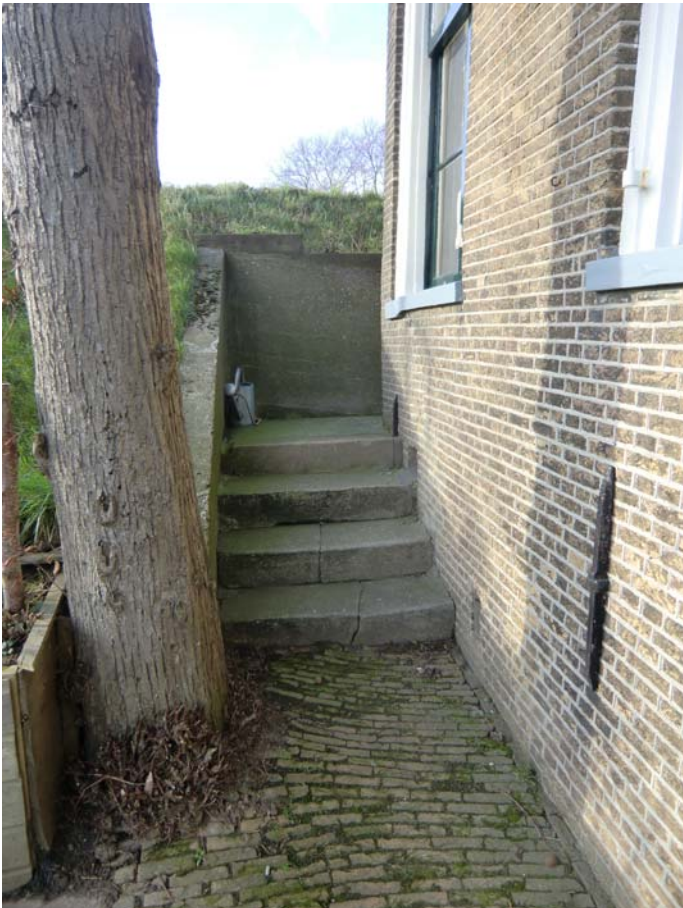
*De dijk is een aantal malen verhoogd. Dit is te zien bij de rechter zijgevel en de voorgevel waar zich een trap en een keermuur bevindt.*

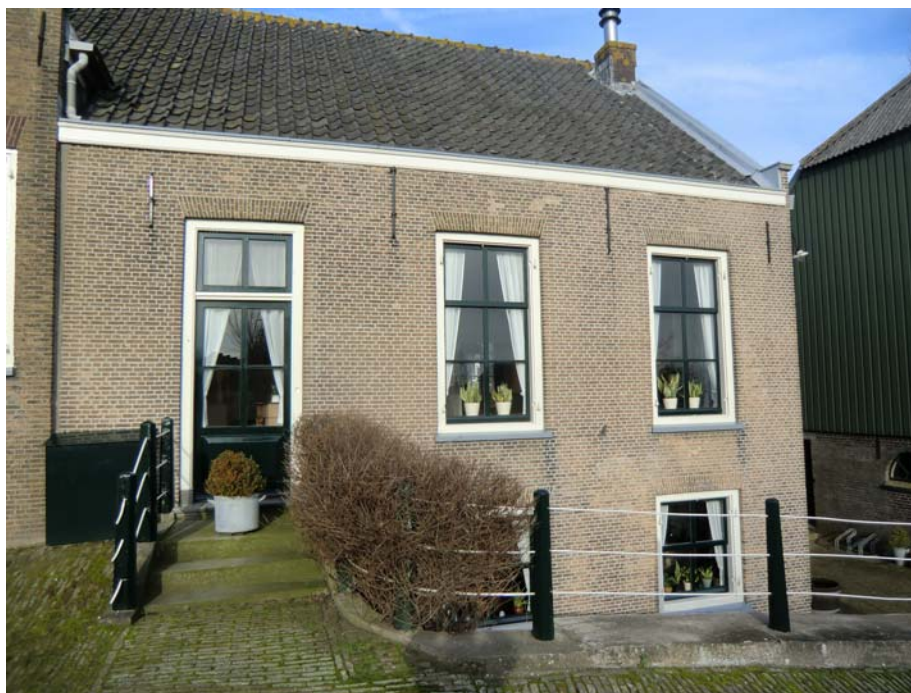
*De rechter zijgevel van het achterhuis.*

*In deze gevel bevindt zich aan de linker zijde een ingang met een bovenlicht (op de bel-etage). Aan de rechter zijde een tweetal vierruit schuifvensters voor het souterrain en daarboven een tweetal zesruit schuifvensters in empirestijl voor de bel-etageverdieping.*

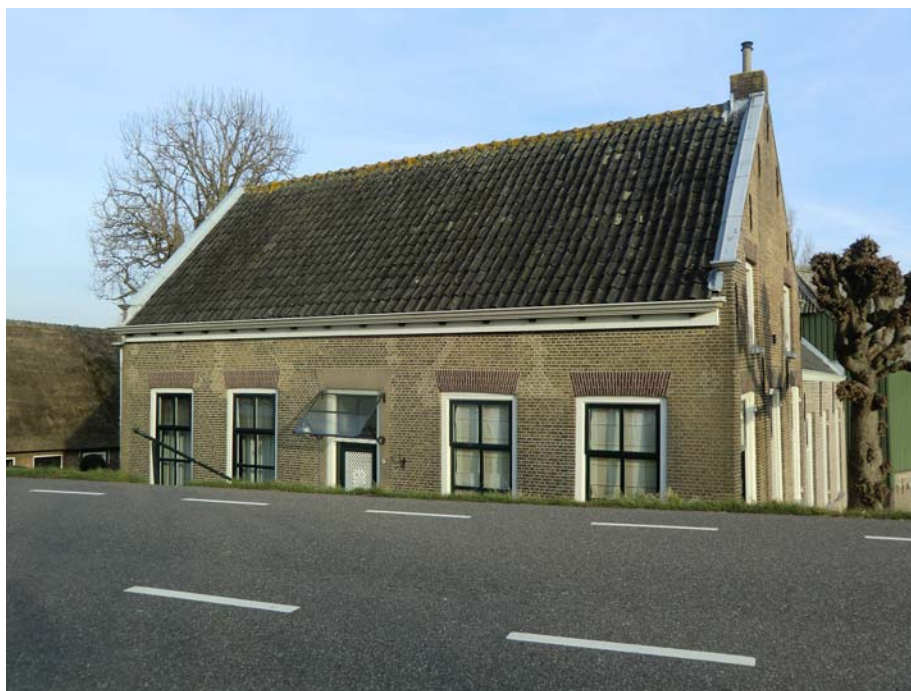
*Het zadeldak van het voorhuis is gedekt met grijs gesmoorde Oudhollandse dakpannen.*

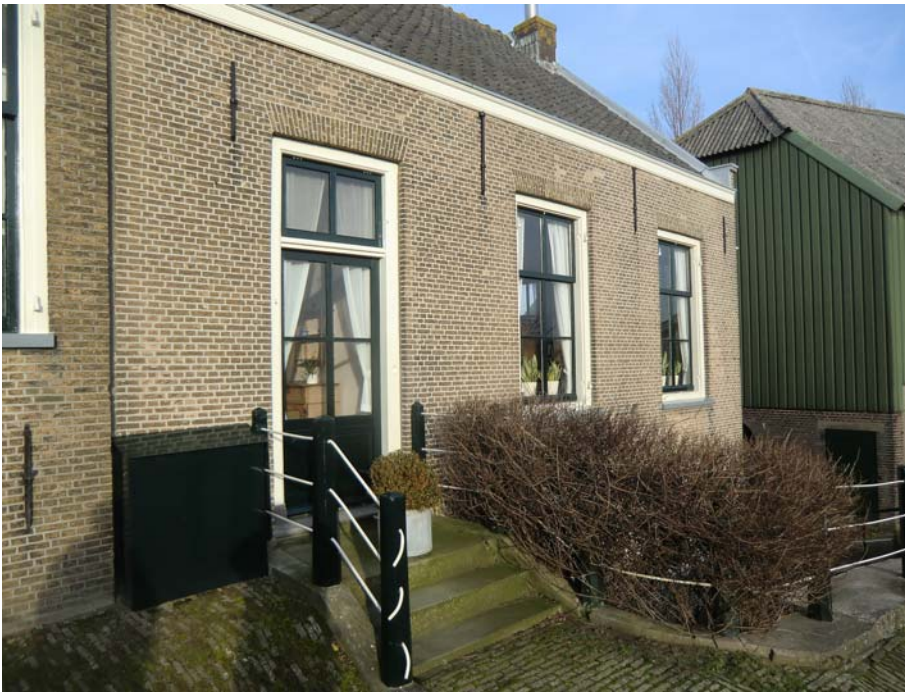
*Opvallend is dat bij het achterhuis de gootconstructie zich op de muurplaat bevindt.*

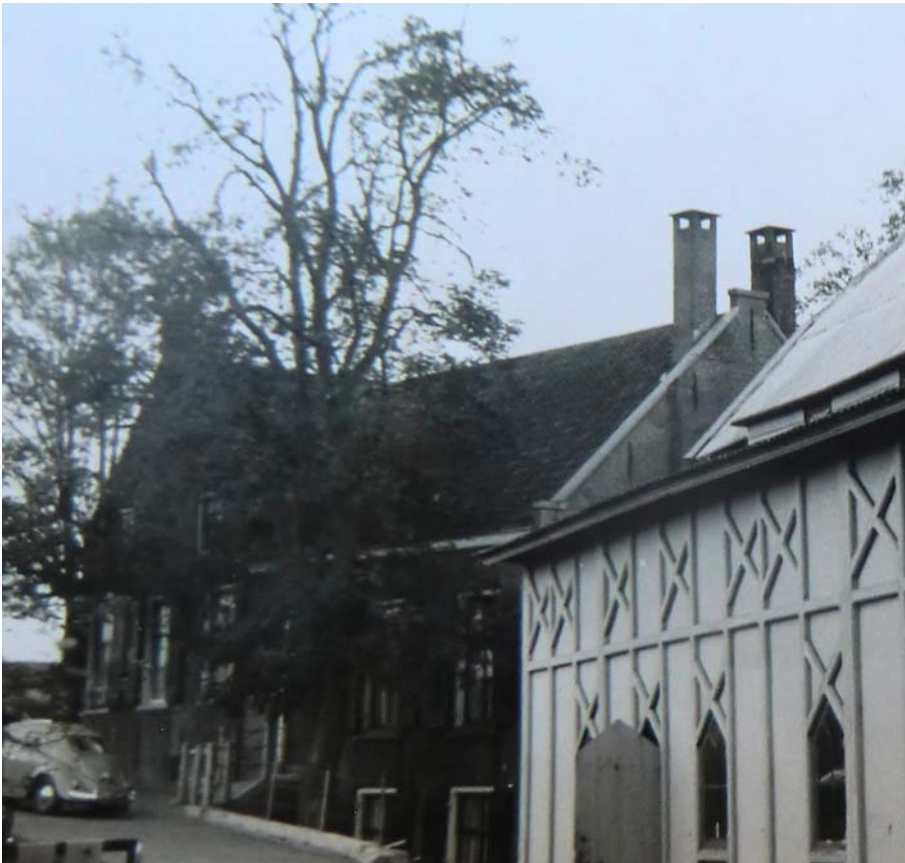
*Een oude afbeelding van de achtergevel van het achterhuis. Op het dak bij de achtergevel bevinden zich een tweetal schoorstenen links en rechts achter de gevelruit. De schoorstenen hebben op deze afbeelding nog de originele hoogte.*

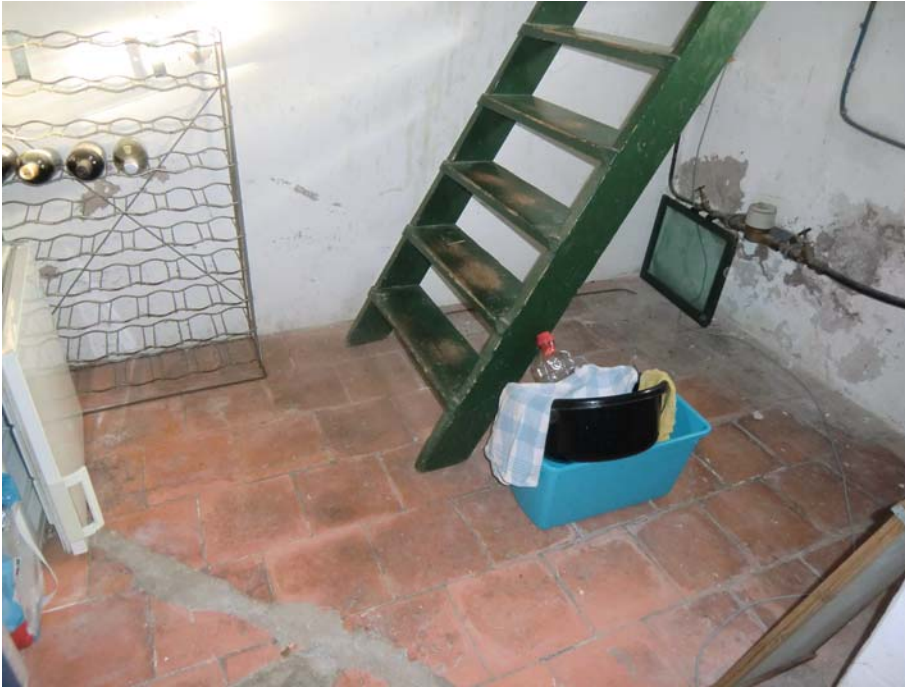
*Onder het rechter deel van het voorhuis bevindt zich een kelder.*

*Houten keldertrap die toegang geeft tot een kelderruimte. De rode plavuizenvloer is in halfsteensverband gelegd.*

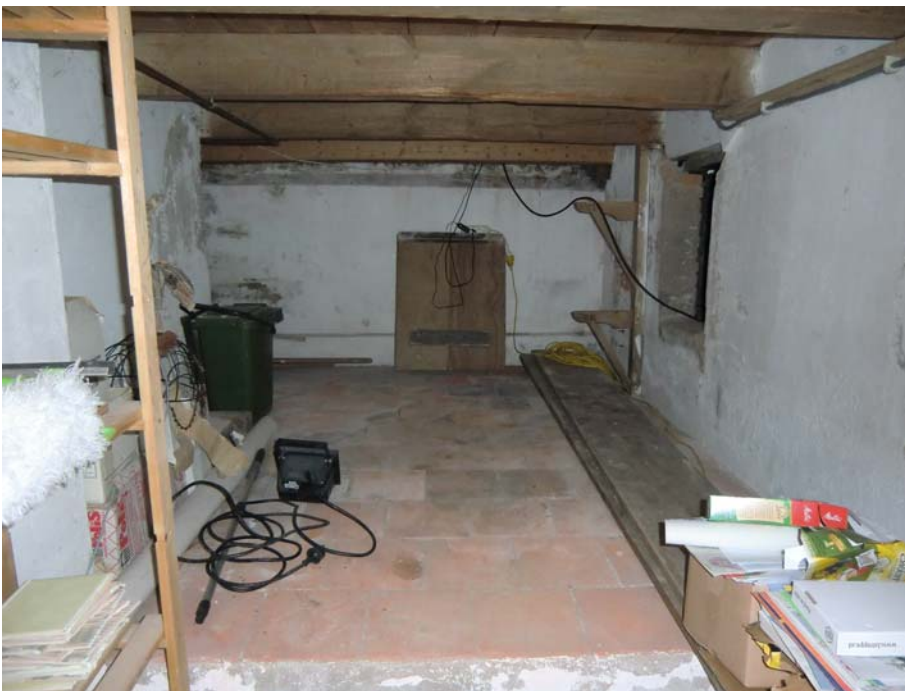
*Kelderruimte met de rode plavuizenvloer (estrikken) en een grenenbouden balklaag als boven gelegen vloerconstructie.*

*Rechts een kruipgat om in de kruipruimte onder de naastgelegen houten vloerconstructie terecht te komen.*

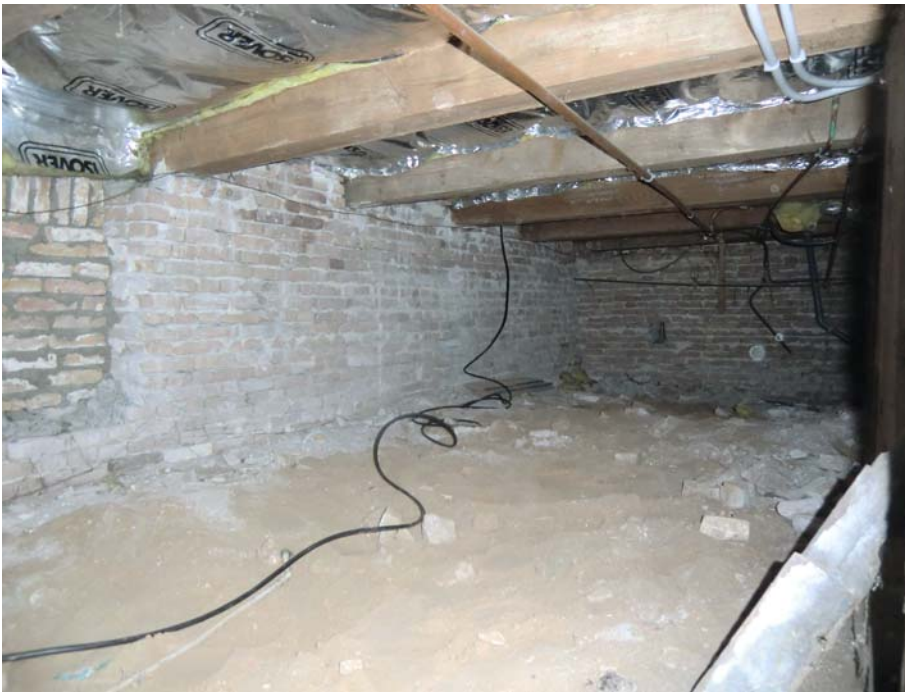
*De kruipruimte onder het voorhuis.*

*N naast de kelder bevindt zich een kruipruimte met een boven gelegen grenenhouten vloerconstructie die met steenwol en folie is nageïsoleerd.*

*In het muurwerk van de kruipruimte bevindt zich een voormalige opening of ventilatiegat(?) die in een recent verleden met oude IJsselsteentjes is dichtgemaakt (links op de foto).*

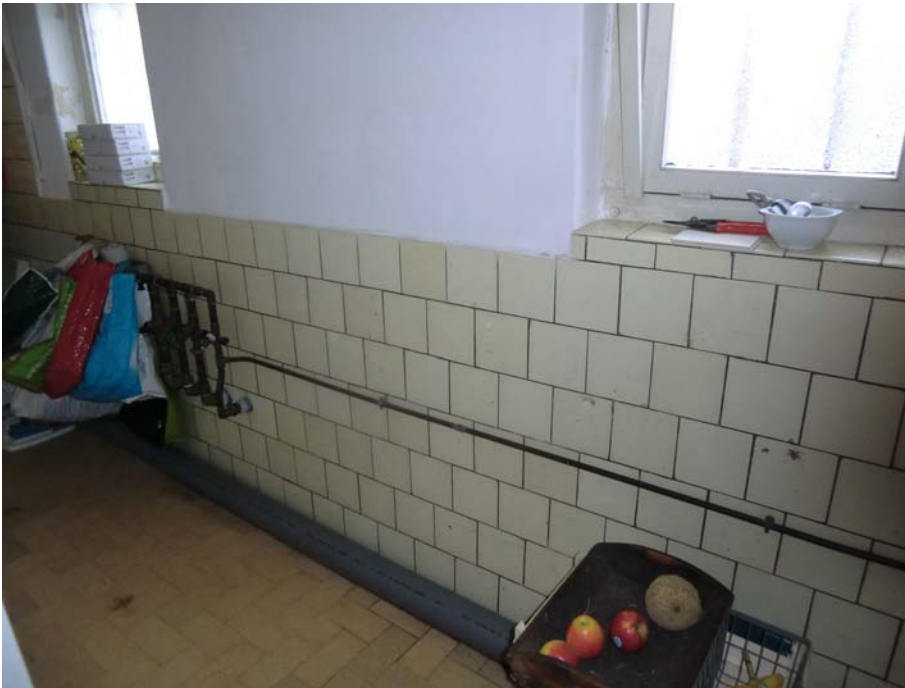
*De betegelde kelderruimte, ook wel wringhok genoemd in het souterrain van het voorhuis waar oorspronkelijk kaas werd gemaakt. (Waarschijnlijk vanaf 1915 toen het pand de functie als boerderij kreeg). De ruimte is betegeld met machinaal vervaardigde witjes van 15 x 15 cm. Die in halfsteens verband zijn aangebracht. Waarschijnlijk zijn de tegels uit de jaren 40 of 50 van de twintigste eeuw.*

Onder het linker gedeelte van het voorhuis bevindt zich een kelderruimte waar vanaf 1915 voor lange tijd kaas is gemaakt. Deze ruimte is via een aparte toegangsdeur vanaf buiten te bereiken en werd ook wel het wringhok genoemd.

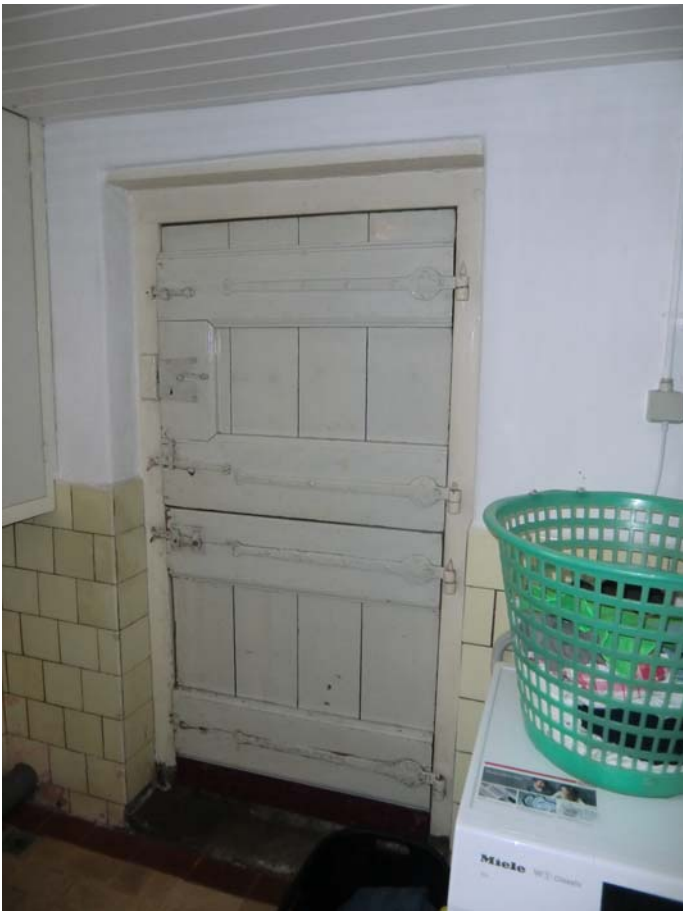
*Een authentieke opgeklampte deur geeft van buitenaf toegang tot het wringhok waar kaas gemaakt werd.*

*Deze deur stamt vermoedelijk uit de 18<sup>de</sup> eeuw (uit de bouw-tijd van het voorhuis) en heeft nog het authentieke handgesmede hang- en sluit-werk.*

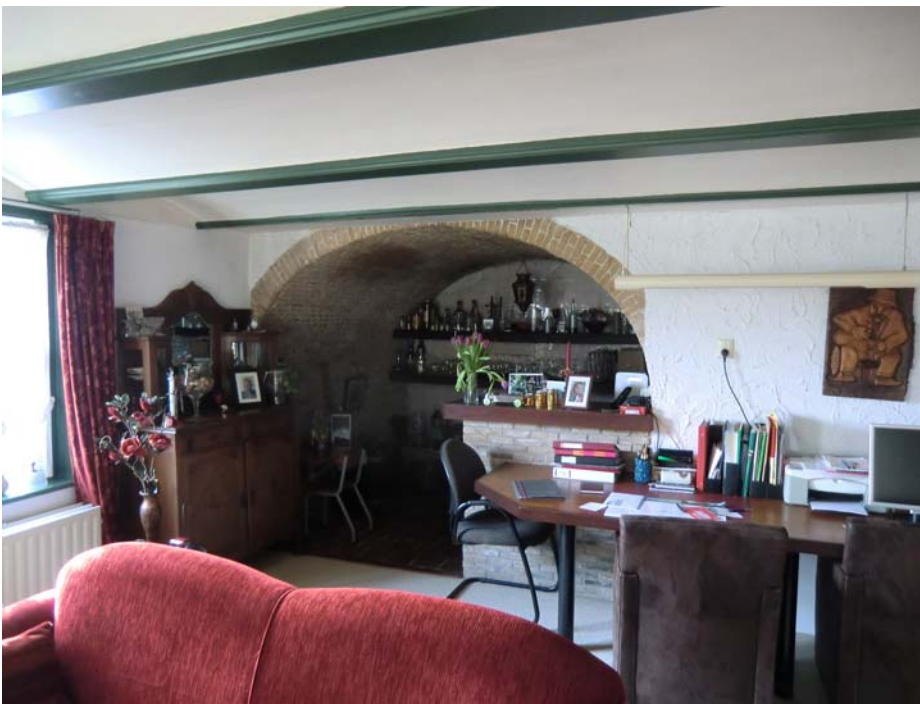
*Het souterrain onder het achterhuis troggewelfjes met houten balken als zoldering.*

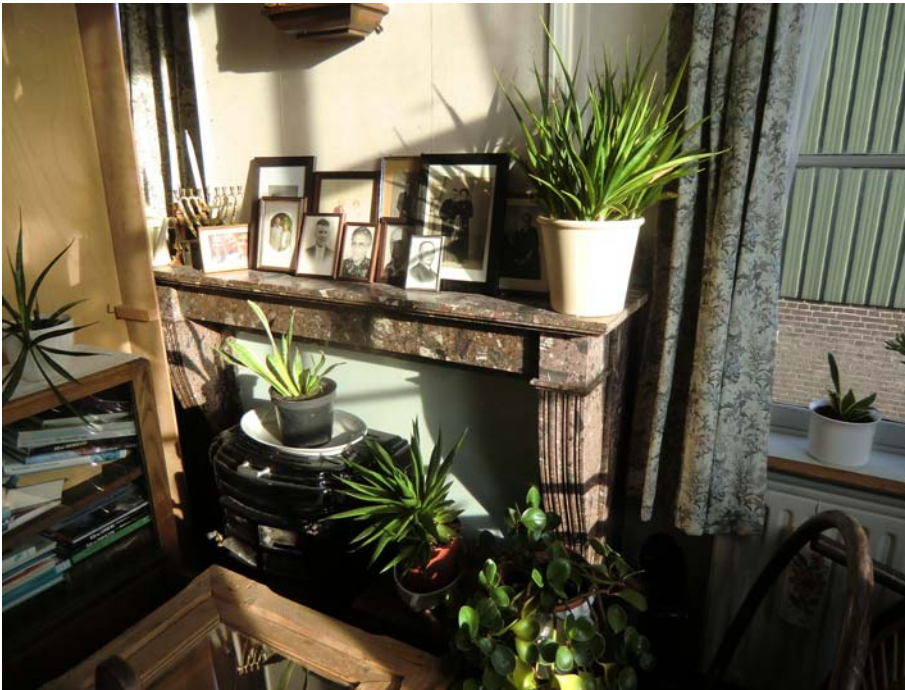
*Een schoorsteenmantel in empi-restijl in het achterhuis (linker schoorsteen).*

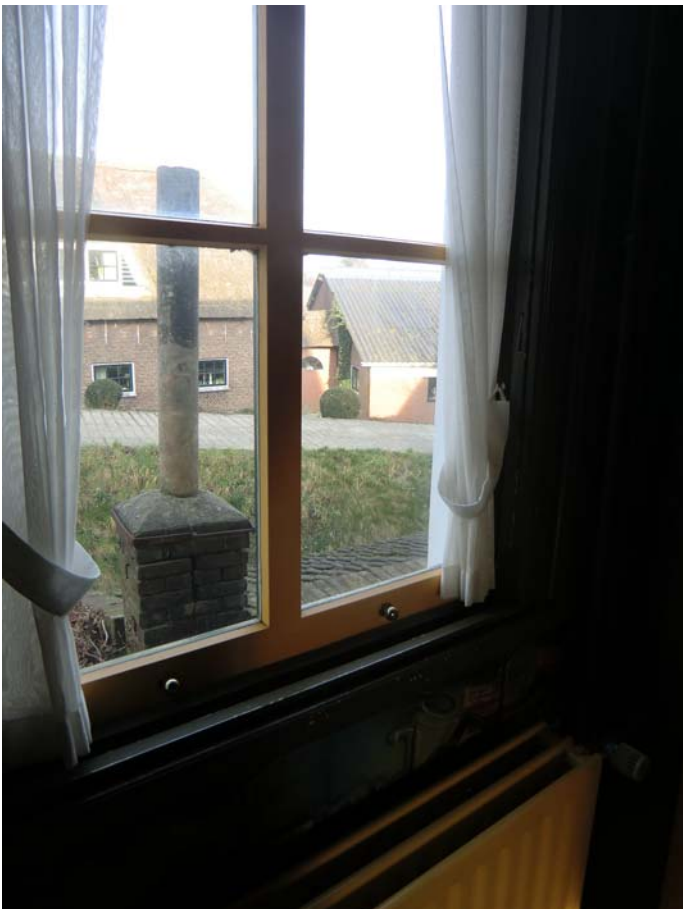
*Het meest linker schuifvenster in de linker zijgevel van het achterhuis op de bel-etage. Het schuifraam is vermoedelijk een keer vervangen omdat de roeden niet meer geprofileerd zijn.*

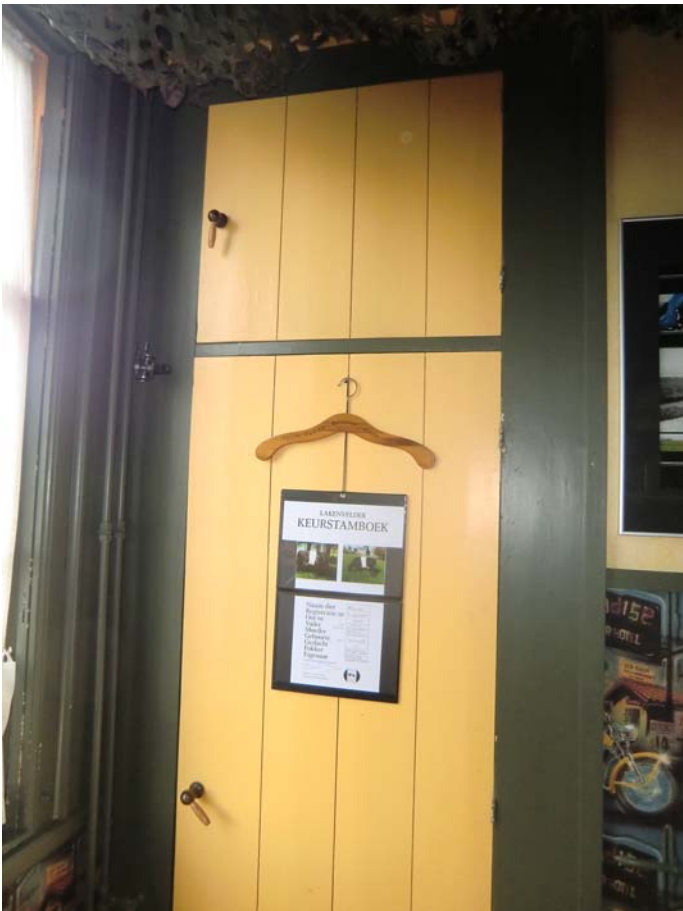
*Een authentieke inbouwkast op de bel-etage in de hoek van de linker zijgevel en de achtergevel.*

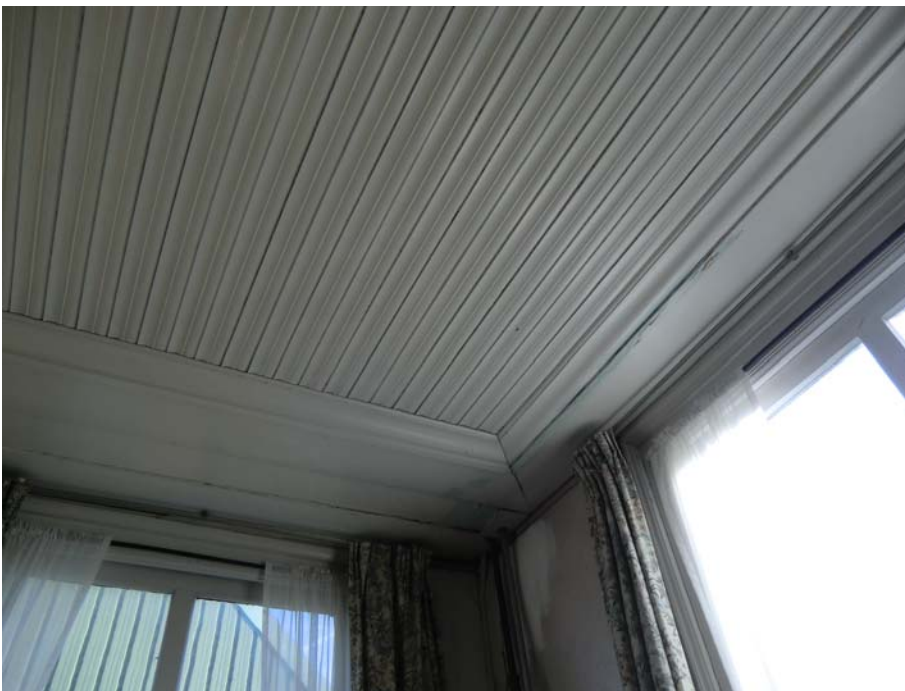
*In verschillende vertrekken zijn de authentieke houten plafonds uit de 19<sup>de</sup> eeuw bewaard gebleven. Deze plafonds bestaan uit geprofileerde schroten met een brede licht geprofileerde platte omlijsting langs de wanden.*
