# BOUWHISTORISCHE QUICKSCAN

BOERENERF '*DEN DIKKEN BOOM*'

IJSSELDIJK NOORD 123 TE OUDERKERK AAN DEN IJSSEL

## Bouwhistorische quickscan 'Den Dikken Boom'

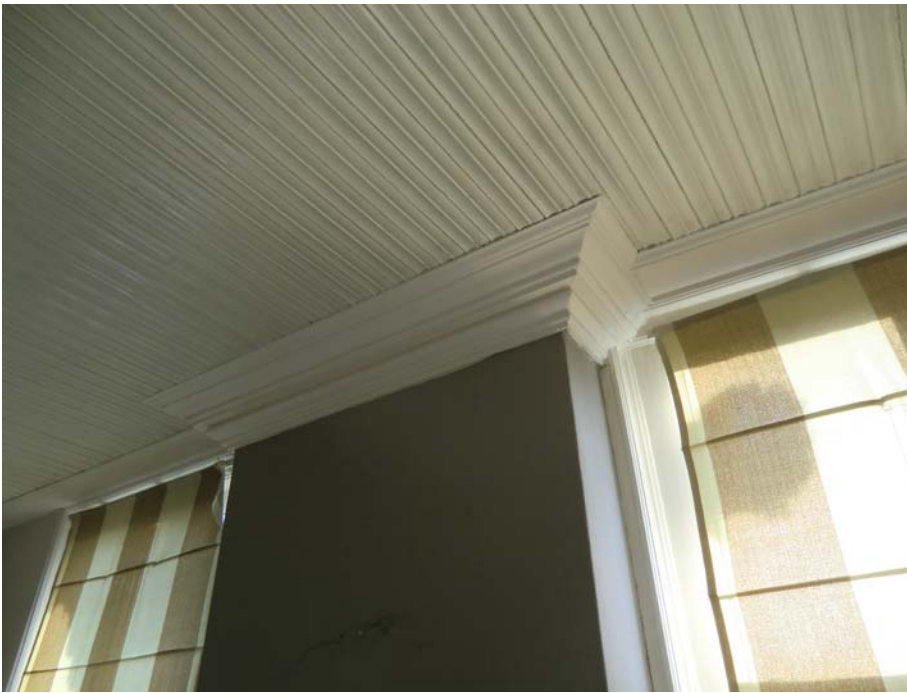
*De boezem van de schouwen zijn aan de bovenkant bij de plafonds voorzien van een zwaar geprofileerde klassieke kroonlijst van hout.*

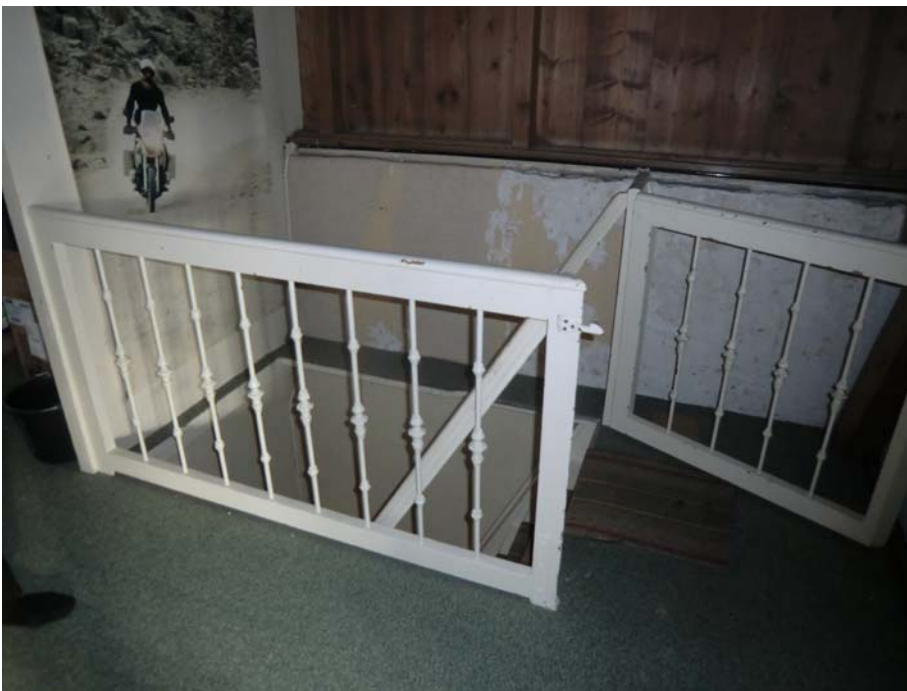
*De zolder van het voorhuis is te betreden via een steile houten steektrap. Bovenaan de trap bevindt zich een authentieke houten balustrade met traphek uit de 19<sup>de</sup> eeuw.*

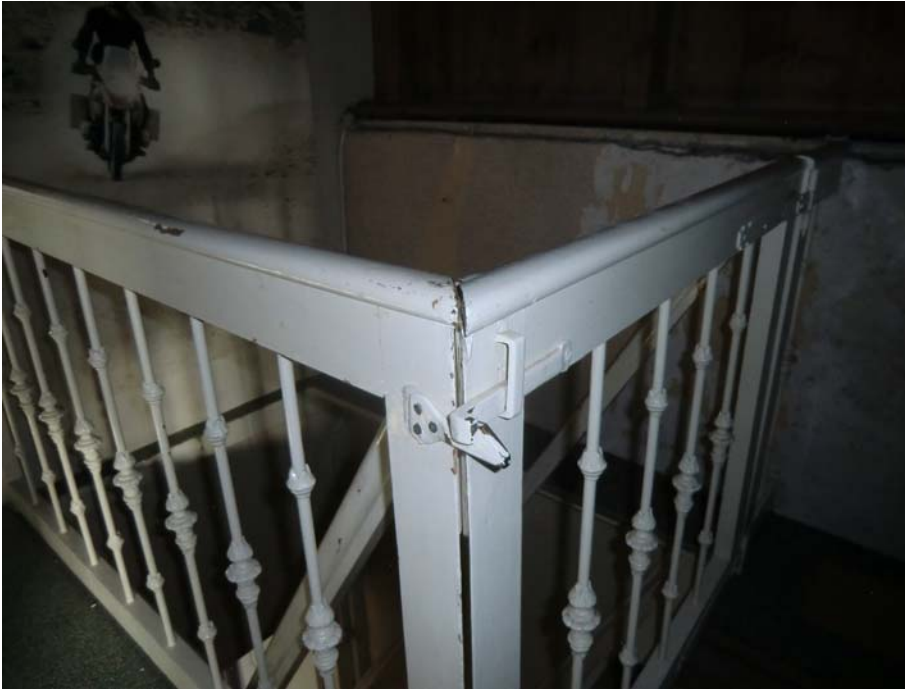
*Zowel de balustrade als het traphek zijn voorzien van fraai bewerkte gietijzeren trapspijlen. Het traphek sluit in het verstek op de balustrade aan en kan met een fraaie gesmede grendel worden gesloten.*

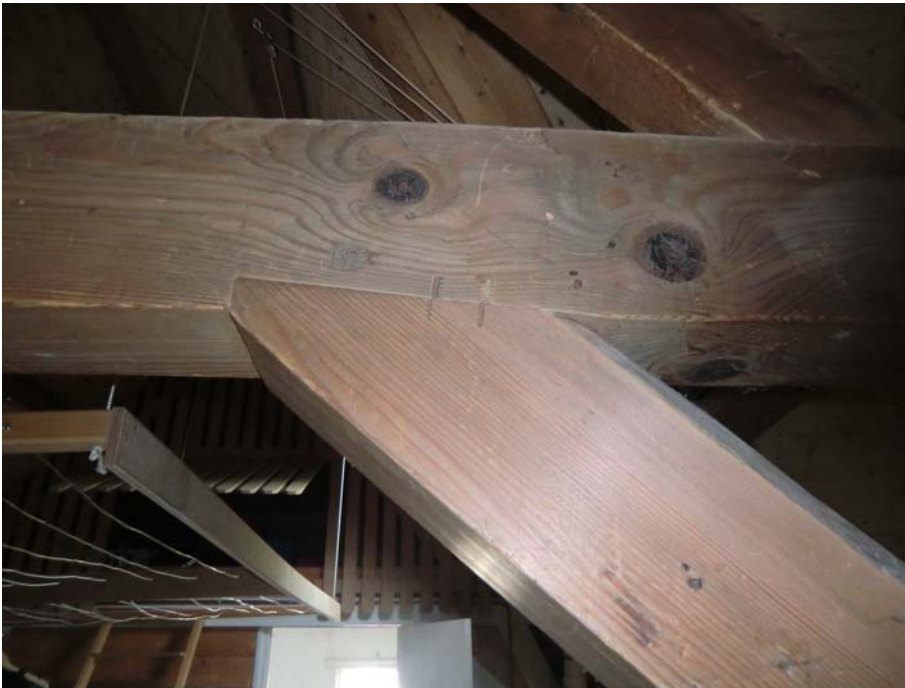
*De zolder van het voorhuis heeft fraaie authentieke kapspanten van grenenbout die zijn voorzien van telmerken. Opvallend is dat deze telmerken over twee onderdelen heenlopen. Een dergelijke plaatsing van de telmerken is uitzonderlijk.*

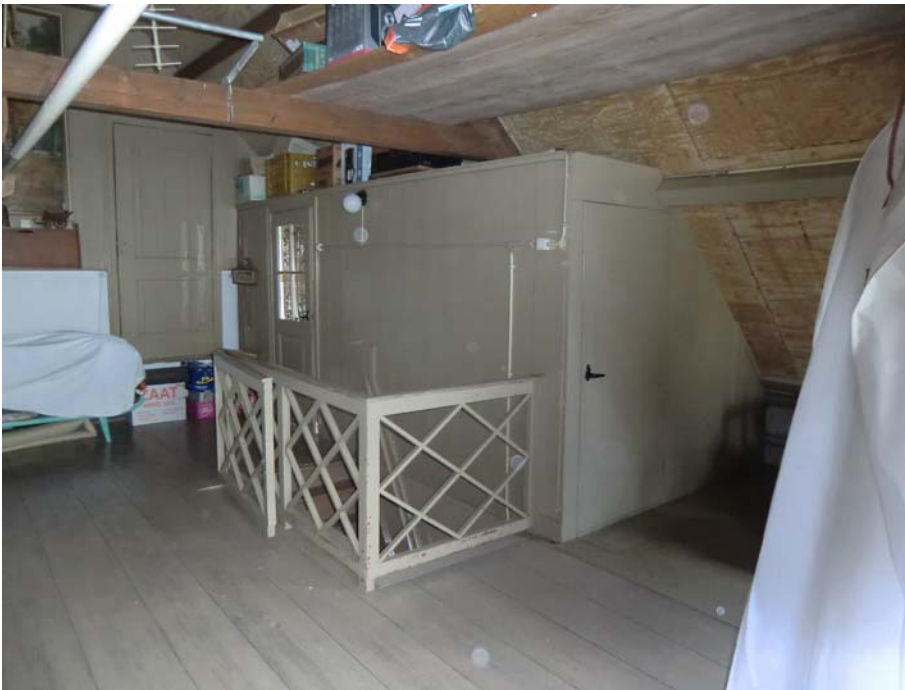
*De zolder van het achterhuis is net zoals de zolder van het voorhuis voorzien van een balustrade met een traphek rond het trappgat.*

*De balustrade met het traphek zijn geheel anders dan in het voorhuis. In plaats van gietijzeren trapspijlen is er houten invulling met een ruitjespatroon. De trap met de balustrade sluit aan de achterzijde aan op een houten afgetimmerde ruimte met een authentieke deur toegangsdeur met een glaspaneel.*

*Deze ruimte is waarschijnlijk oorspronkelijk een dienstbodekamer geweest.*

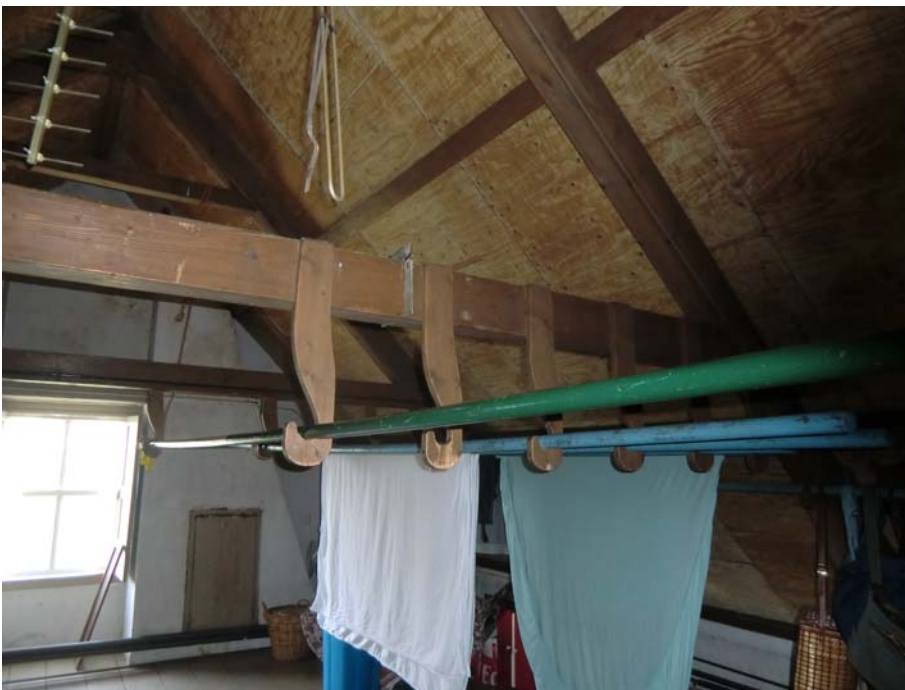
*De kapconstructie van het achterhuis bestaat een gordingenkap met kappanten van grenenboud.*

*De kappanten zijn een stuk ranker dan in het voorhuis.*

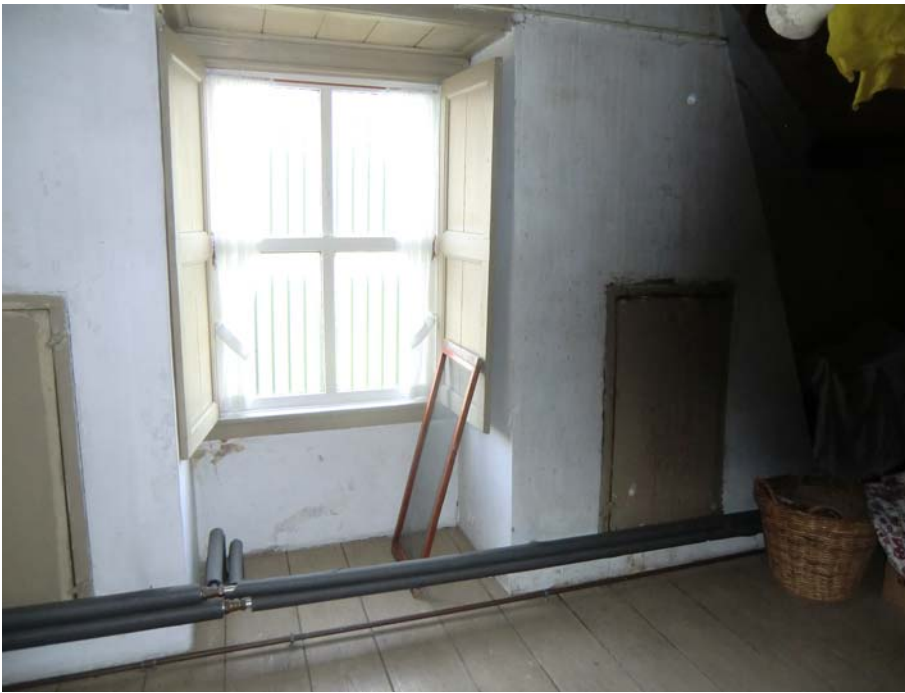
*Tegen de achtergevel bevinden zich aan weerszijden van het vierruits schuifvenster een tweetal grote conisch verlopende schoorstenen.*

*De schoorstenen zijn min of meer symmetrisch aan elkaar en beiden zijn voorzien van een houten veeg- of rookluik.*

*Tussen de twee schoorstenen bevindt zich boven het schuifvenster een zoldertje.*

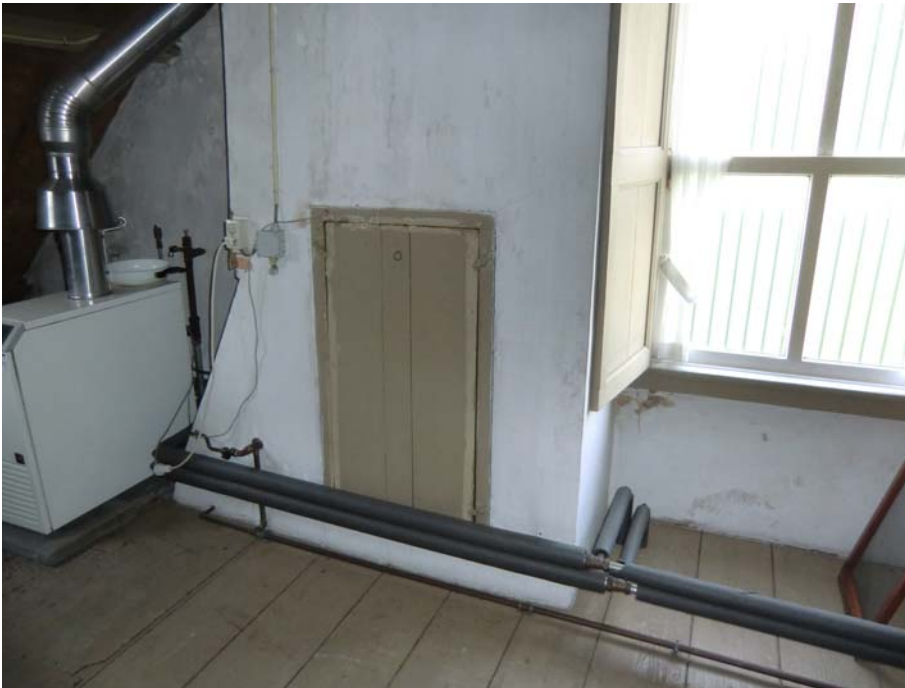
*De linker schoorsteen met het houten veeg- of rookluik. Deze schoorsteen is in een recent verleden een keer aangepast voor de cv-ketel.*

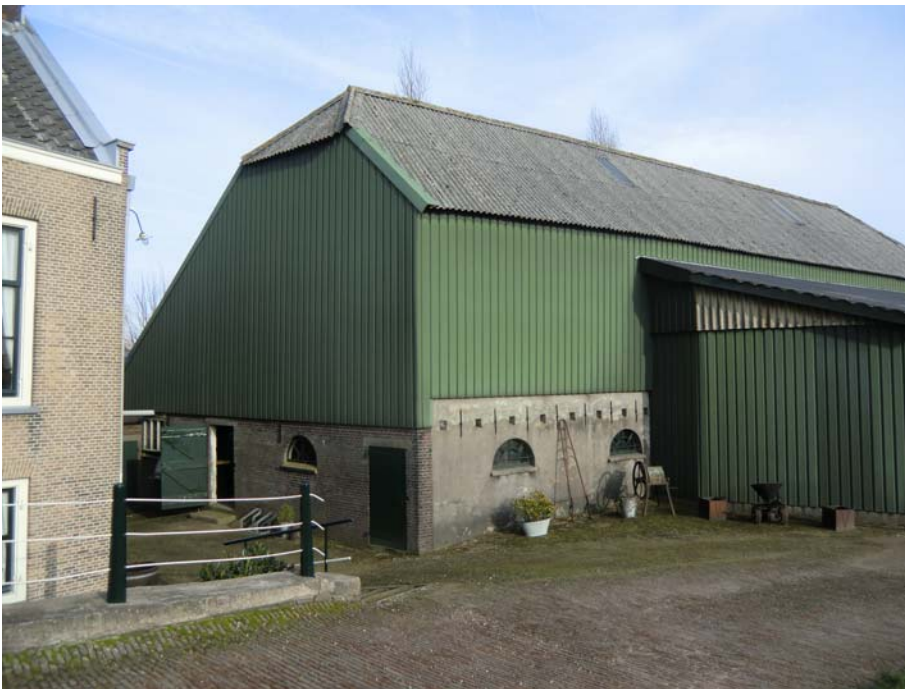
*De voorgevel en een gedeelte van de rechter zijgevel van de schuur.*

*Het bovenste houten deel van de gevel is met groene stalen damwandplaten ingepakt waardoor momenteel de originele gevel grotendeels aan het zicht is onttrokken.*

*De authentieke houten gevelbekleding is plaatselijk nog onder de stalen damwandplaten aanwezig.*

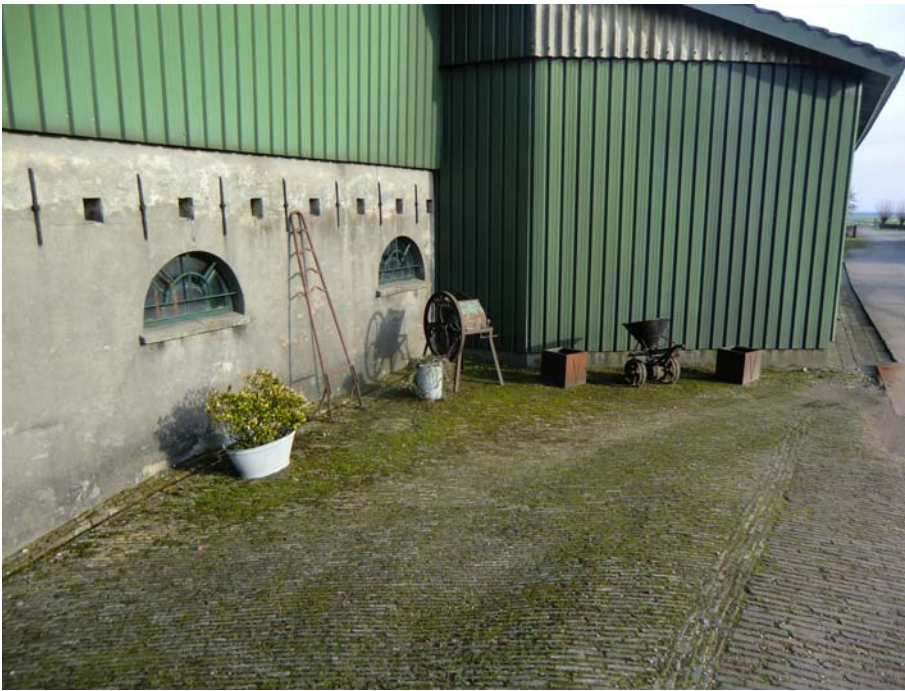
*De originele gevels van de aangebouwde wagenschuur zijn eveneens grotendeels met stalen damwandplaten bekleed. Voor de aangebouwde wagenschuur bevindt zich nog een originele oude klinkerstraat.*

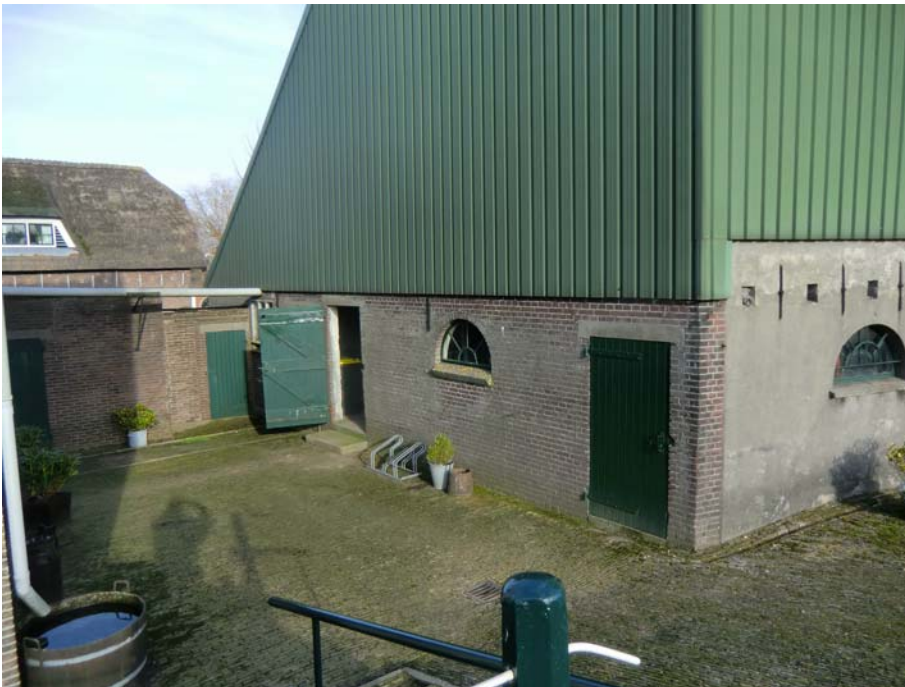
*In de voorgevel bevinden zich twee opgeklampte toegangsdeuren en twee verschillende stalvensters. Het rechter stalvenster is een halfmond venster van gietijzer.*

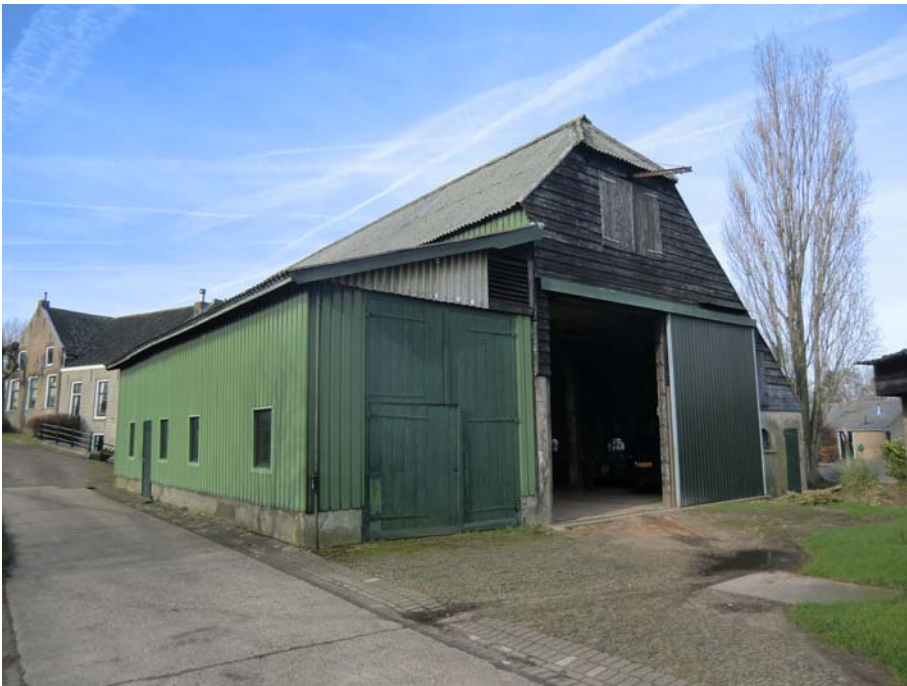
*De complete achtergevel in de huidige toestand.*

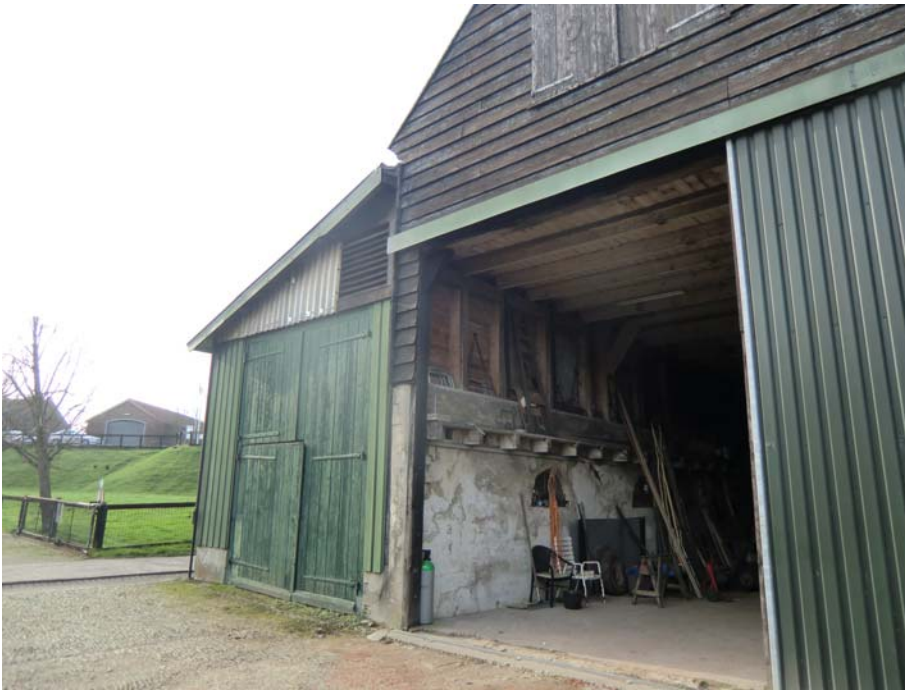
*In de achtergevel bevindt zich een grote schuifdeur. Deze schuifdeur is niet authentiek. Deze deur is in een recent verleden aangebracht om in de schuur grote landbouwvoertuigen te kunnen stallen. Daarvoor is er in de schuur zelf ook de eerste verdiepingsvloer verwijderd. Aan de binnenzijde van de zijgevels zijn de afgezaagde balkkoppen nog aanwezig.*

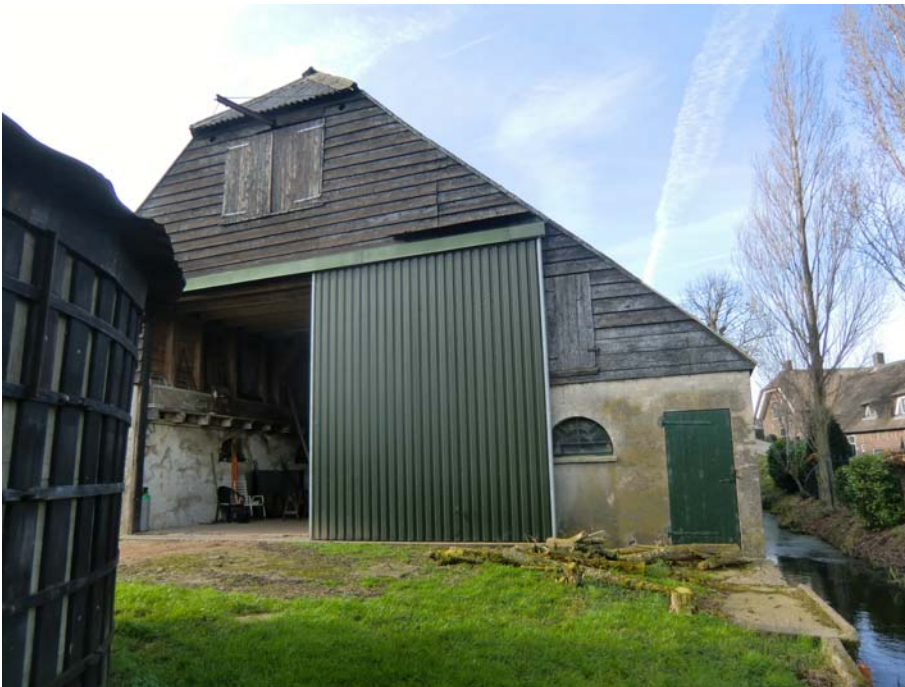
*De topgevel is geheel van hout het bestaat uit een authentieke gevelbekleding van gepotdekselde planken. Dit is de enige gevel waarbij de originele houten gevel nog aan de buitenzijde zichtbaar is.*

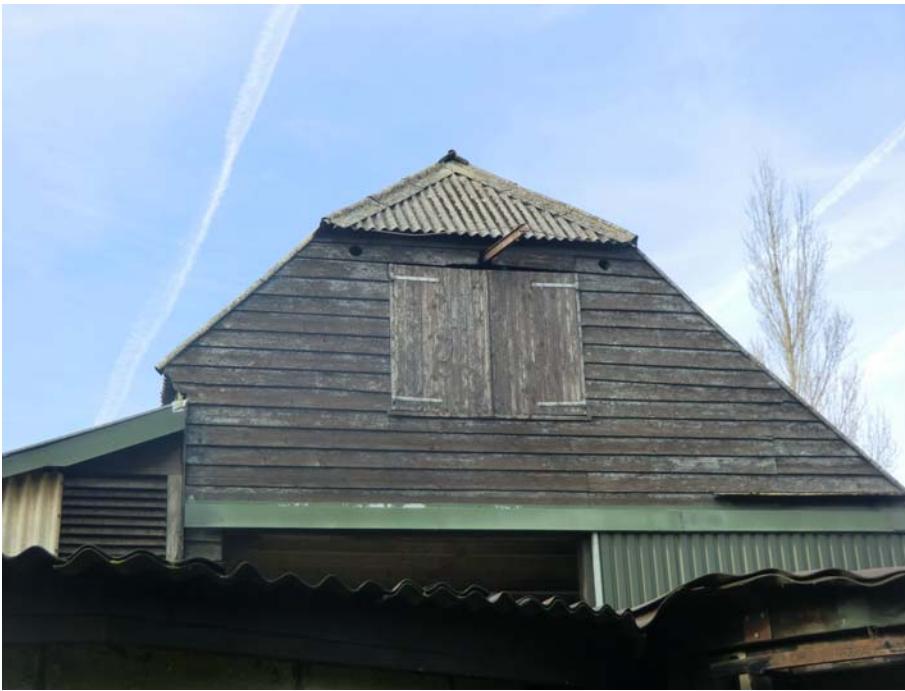
*In de topgevel bevindt zich een dubbel (hooi)luik met daarboven een ijzeren hooibalk met een hooigrijper het hooi naar boven te kunnen hijsen. Links en rechts van de luiken zijn bovenaan, net onder de dakrand twee ronde uilengaten aanwezig. Deze dienden om de uilen de gelegenheid te geven om op de hooizolder muizen te vangen.*

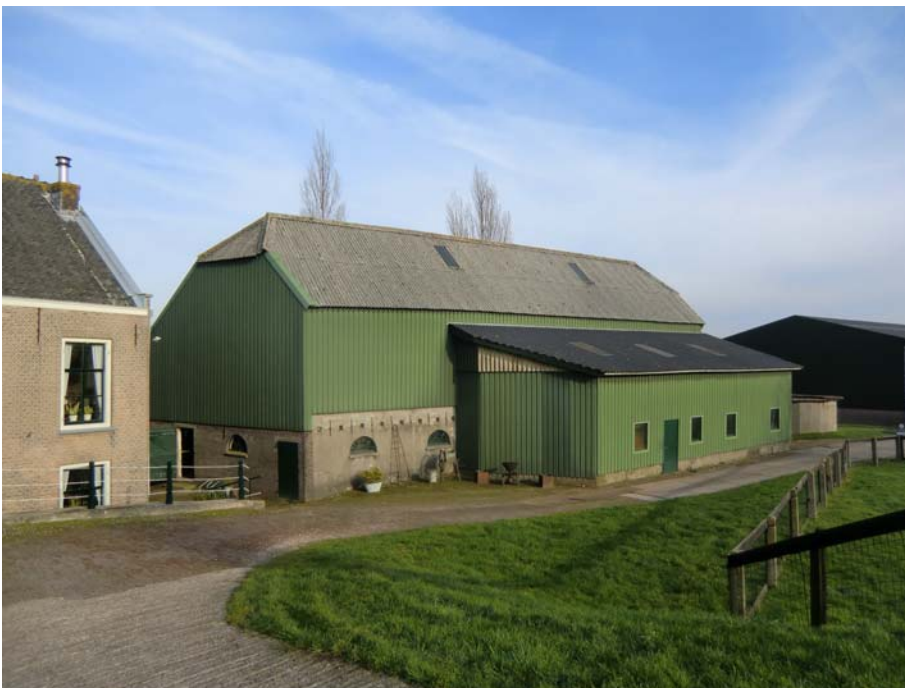
*Metalen beplating en een dak van asbestcement golfplaten.*

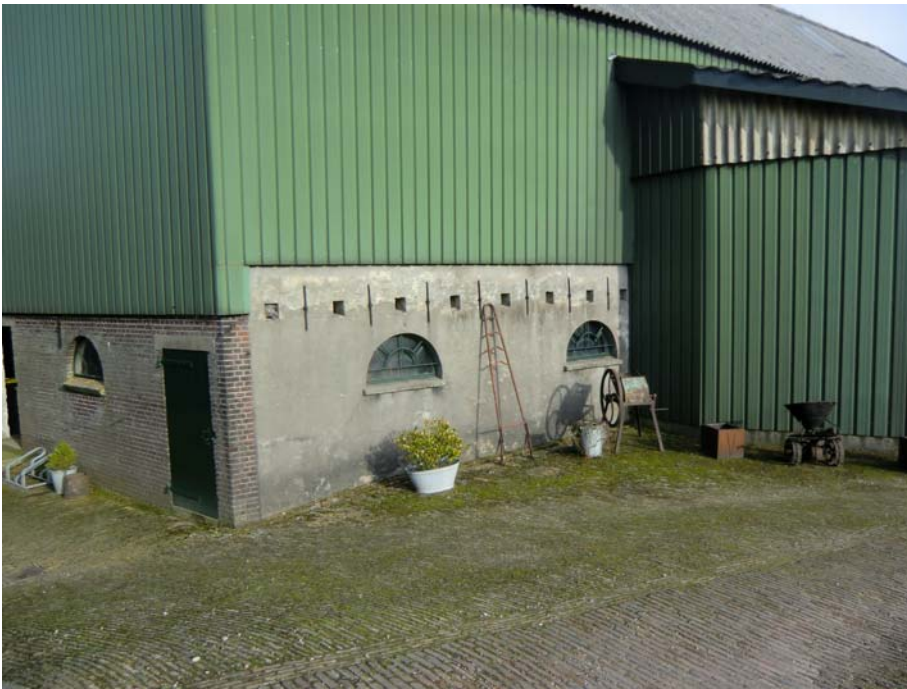
*In de rechter zijgevel bevinden zich muurankers die de gevel koppelen aan de horizontale balken van de stalzolder. Tussen de muurankers bevinden zich ventilatieopeningen. In deze gevel twee halfronde gietijzeren stalvensters die overeenkomen met de stalvensters in de linker zijgevel.*

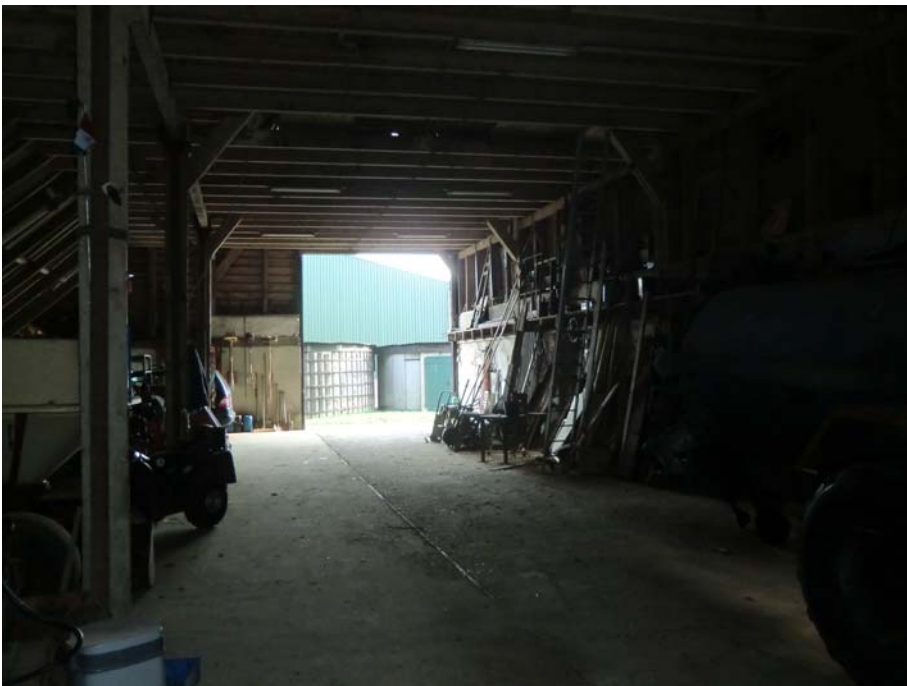
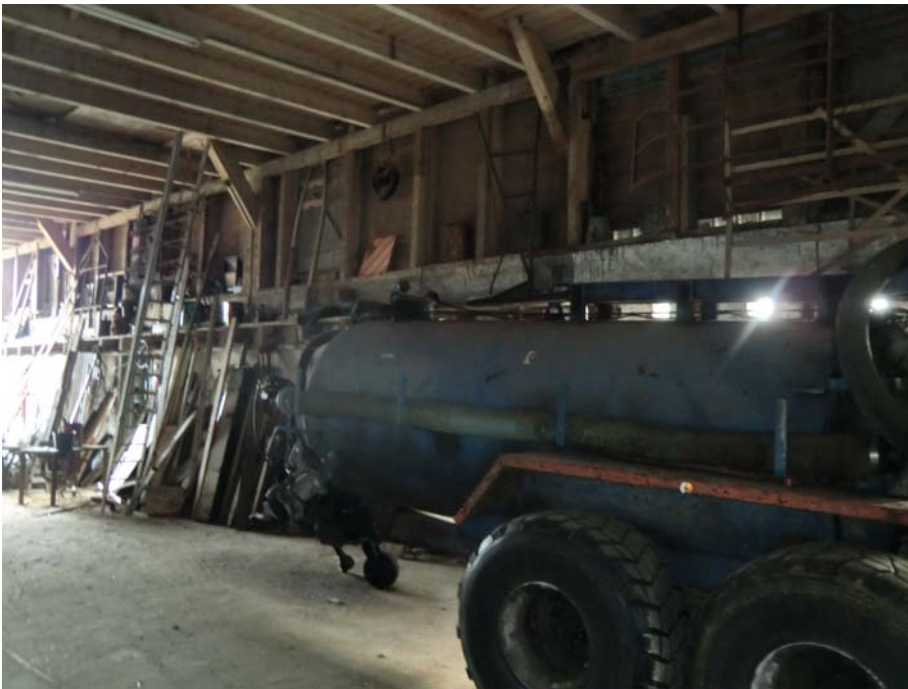
*Omdat de eerste verdiepingvloer grotendeels is verwijderd is er in de schuur één grote hoge ruimte ontstaan om landbouwmachines te kunnen stallen.*

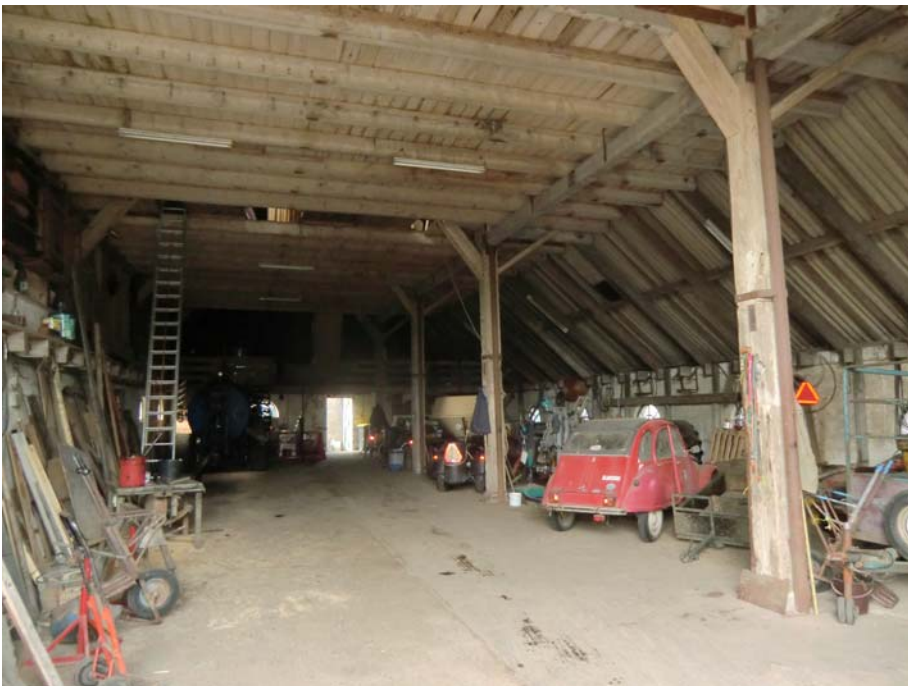
*De constructie bestaat uit hoge gebintstijlen. De houten gebintstijlen zijn versterkt met ronde metalen buizen die zijn toegepast als kolommen voor de ondersteuning van de grote overspanning.*

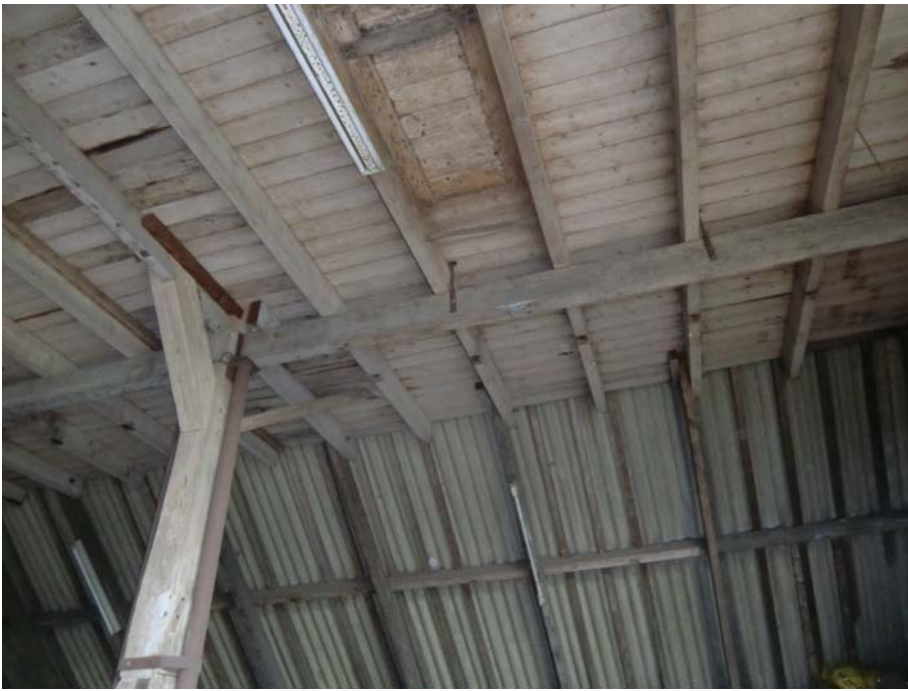
*De balklaag van de verdiepingsvloer rust op een gebintkoppelbalk. Deze ligt horizontaal tussen de (verticale) gebintstijlen. De gebintstijlen zijn aan weerszijden versterigd met een stalen buiskolom die deze gebintkoppelbalk draagt.*

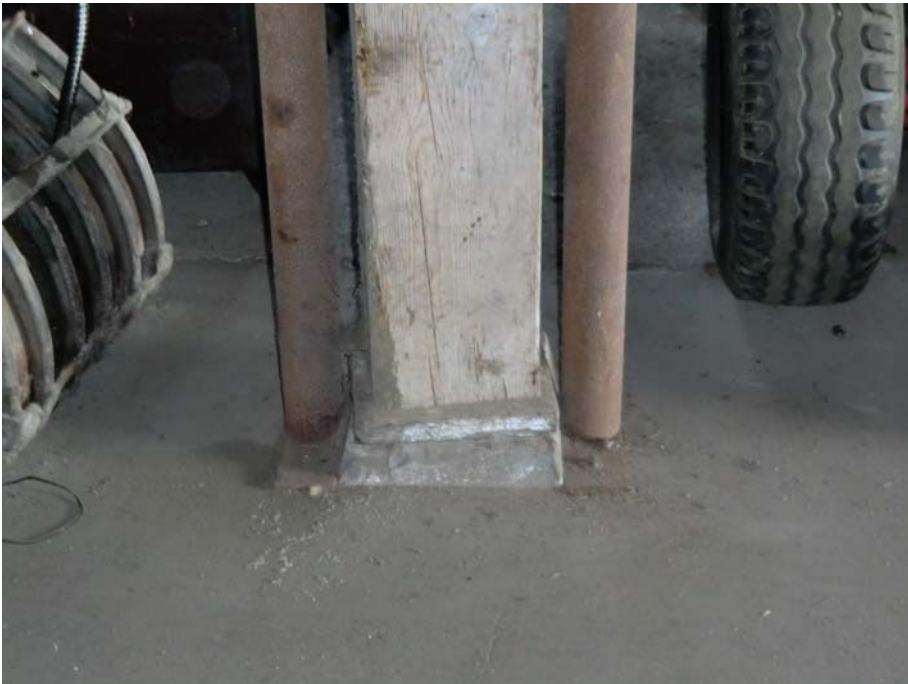
*De gebintstijlen zijn geplaatst op een stenen poer (gemetseld of natuursteen). Daartussen is een houten plankje geplaatst om het optrekkend vocht tegen te gaan. Dit plankje wordt een kussen genoemd.*

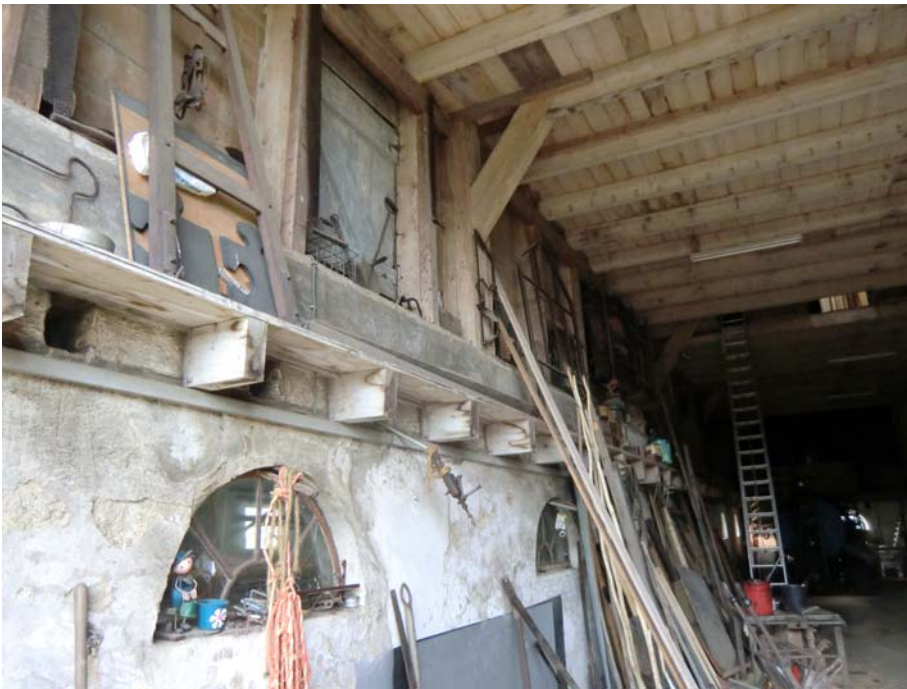
*Langs de wand (rechterzijgevel) is de weggezaagde verdiepingsvloer te zien van de verdwenen eerste verdieping.*

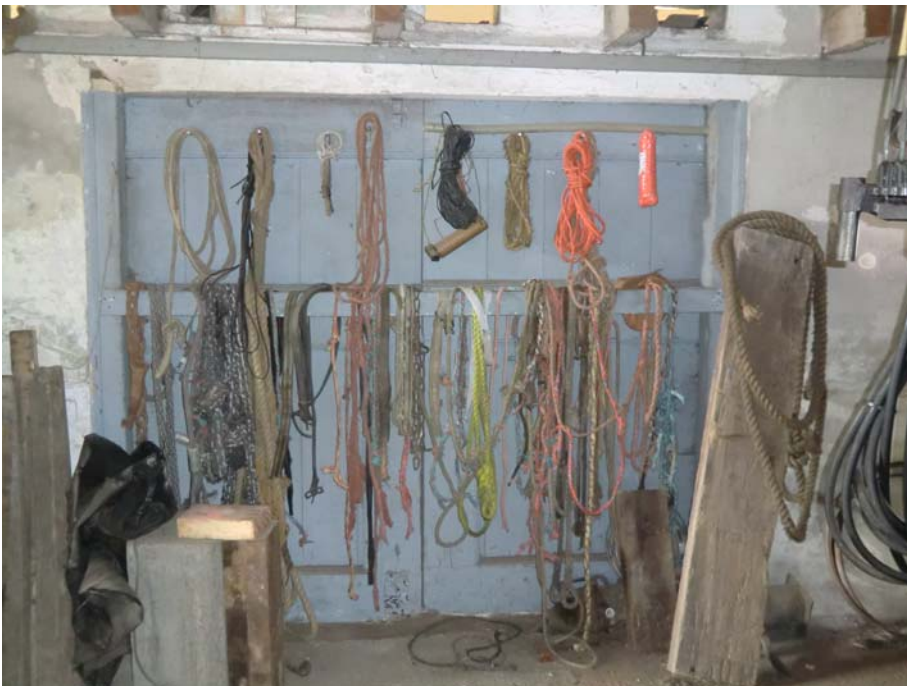
*In de oorspronkelijke rechterzijgevel bevinden zich authentieke lage toegangsdeuren tussen de grote schuur en de aanbouw. Daarboven afgezaagde balkkoppen.*

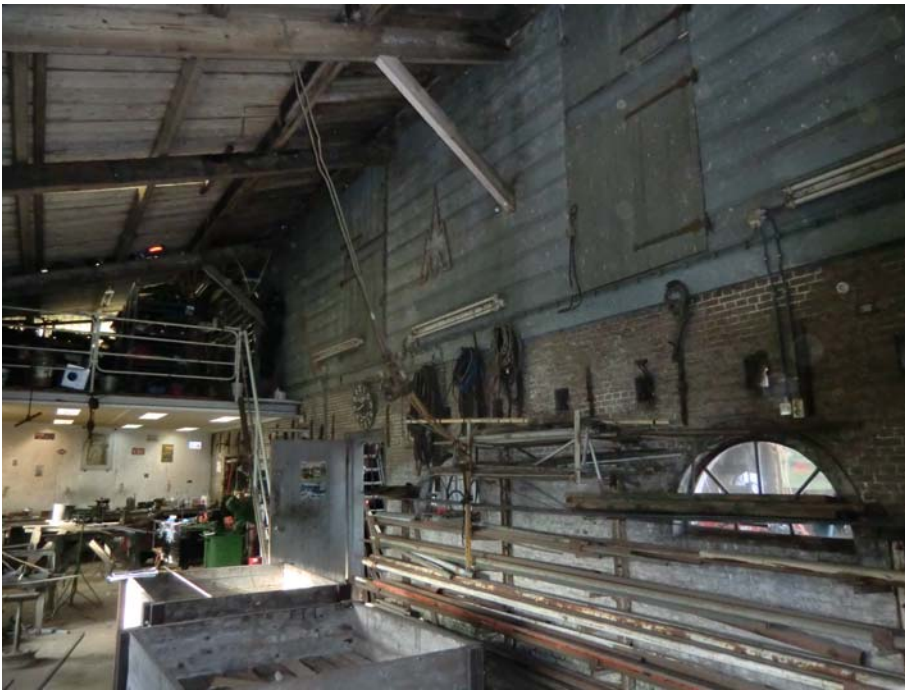
*In de aangebouwde wagenschuur is de oude voormalige rechter zijgevel (buitengevel) van de schuur te zien. Deze gevel bestaat op begane grondniveau uit steens metselwerk van gele IJsselsteentjes met halfronde stalramen van gietijzer. Een eerste en tweede verdieping van houten wanden met rabatdelen en luiken voor het laden en lossen van goederen (waarschijnlijk hooi of turf).*

*De luiken voor de eerste en tweede verdieping zijn boven elkaar geplaatst. Het onderste luik is te zien op de vorige foto.*

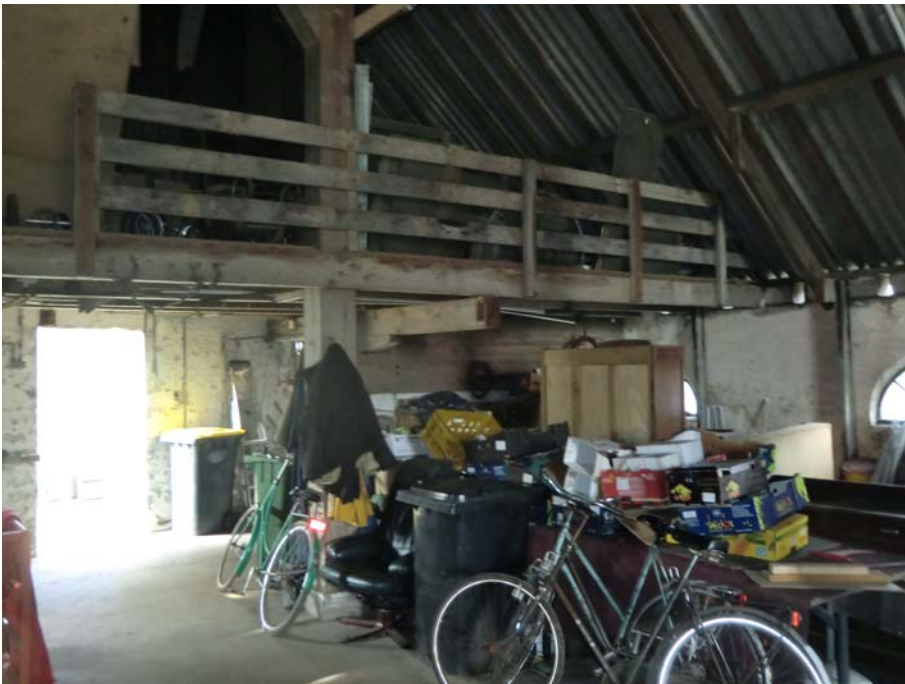
*In het voorste gedeelte van de schuur bevindt zich nog een restant van de eerste verdiepingsvloer die verder in de gehele schuur is verwijderd.*

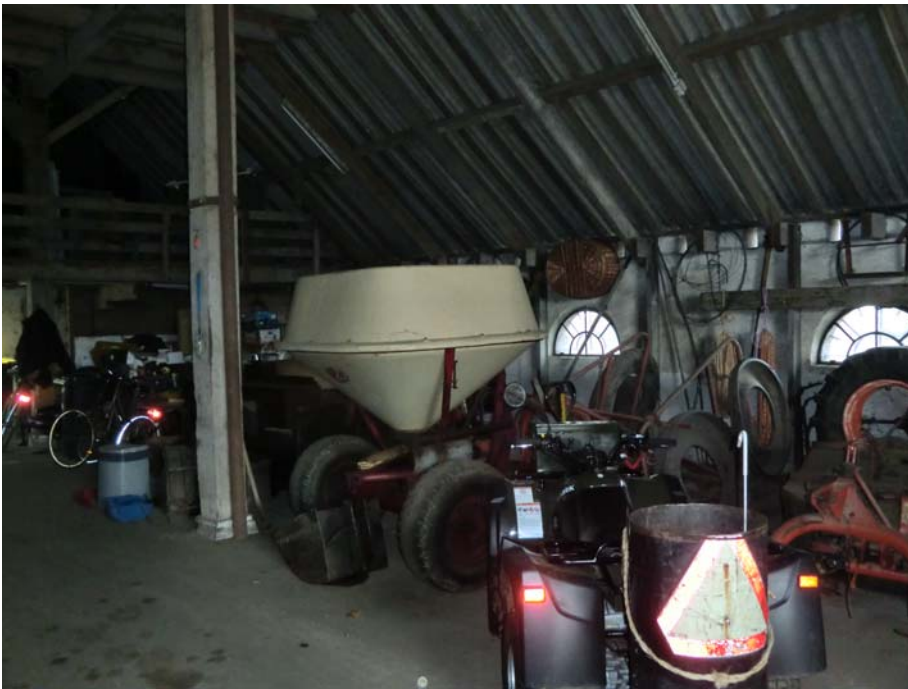
*De schuur heeft een open kapconstructie met dakspanten, dakgordingen en vierkante daksporen. Op de daksporen liggen de dakplaten.*

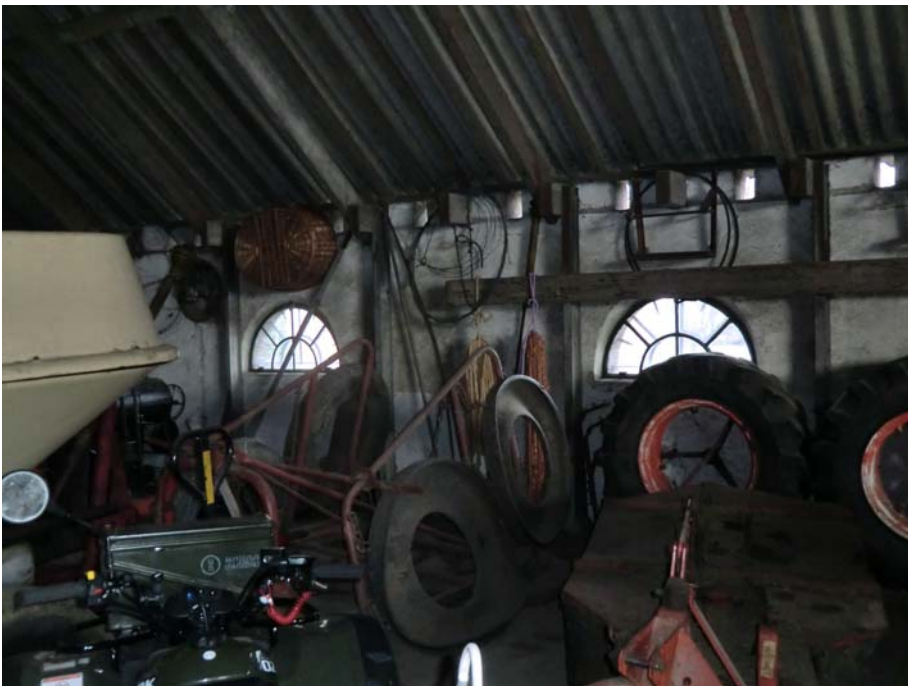
*In de linker zijgevel bevinden zich eveneens afgezaagde balkkoppen van de verdwenen verdiepingsvloer en ventilatiegaten.*

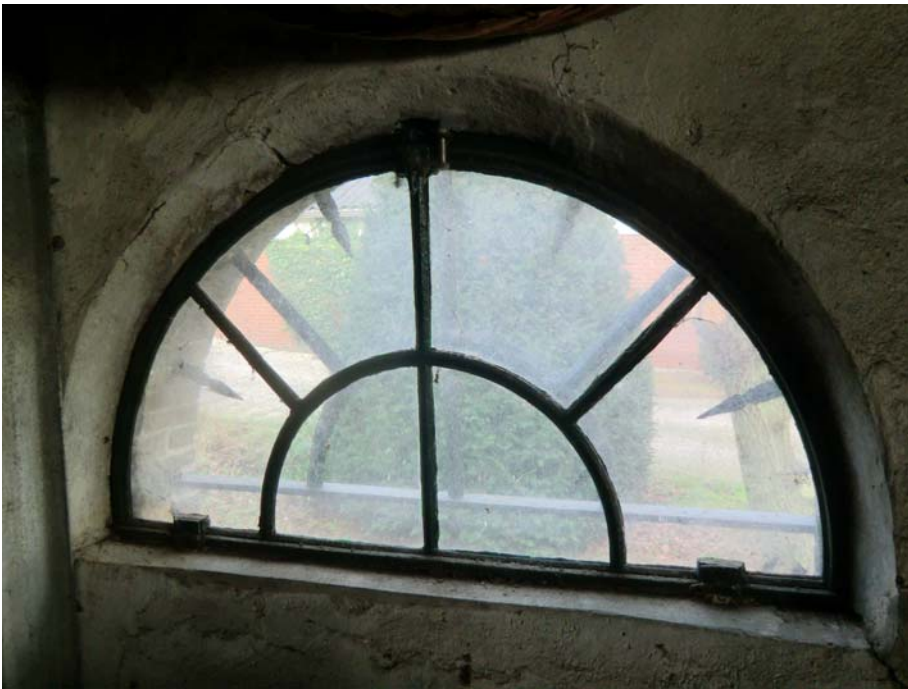
*Eén van de halfronde stalramen in de linker zijgevel van binnenuit gezien.*

*De stalramen kunnen worden opgezet. De vensters zijn aan de buitenkant voorzien van traliewerk met siersmeedpunten.*

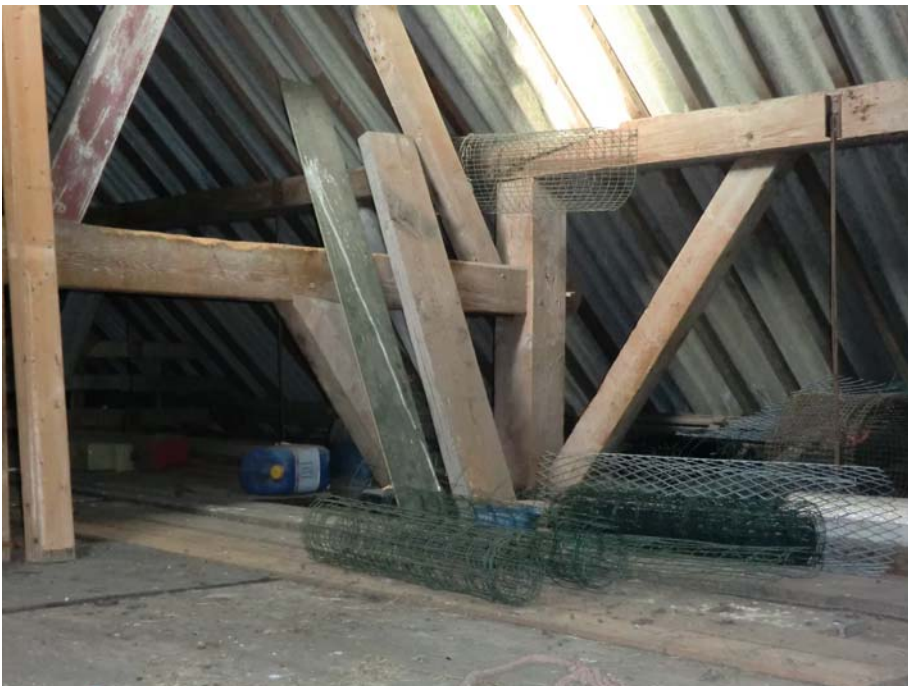
*De ankerbalkgebintconstructie van de schuur.*

*Te zien is de verticale gebintstijl, de horizontale ankerbalk en de diagonale korbeel. Op de ankerbalk staat het onderste deel van het spantbeen van het kapspant.*

*Het onderste deel van het korbeel is te zien vanaf de begane grond.*

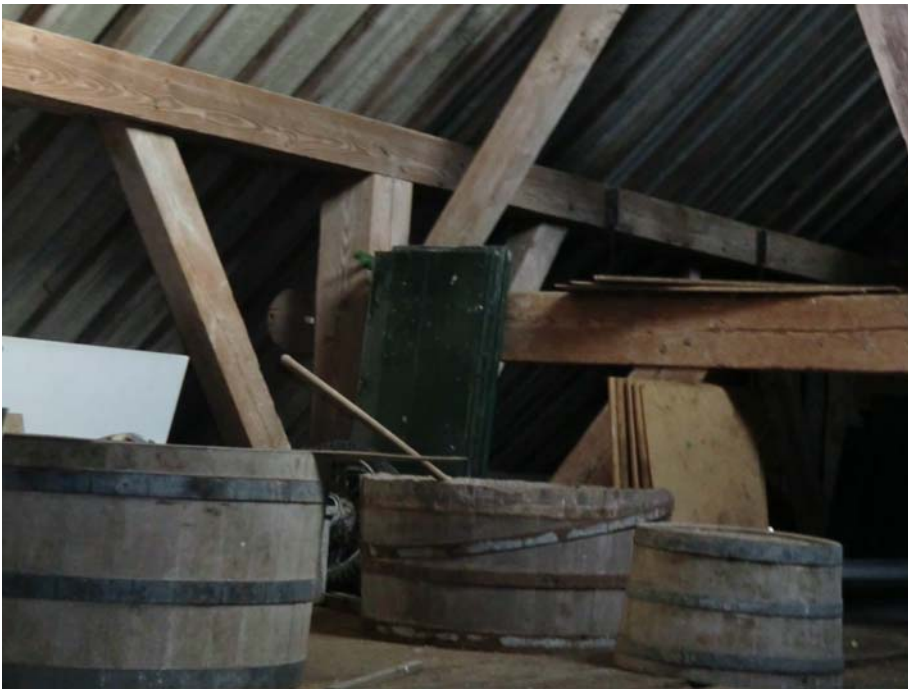
*Detail van de gebintconstructie van de schuur: gebintstijl, ankerbalk, korbeel, gebintdekplaat windschoren en spantbeen.*

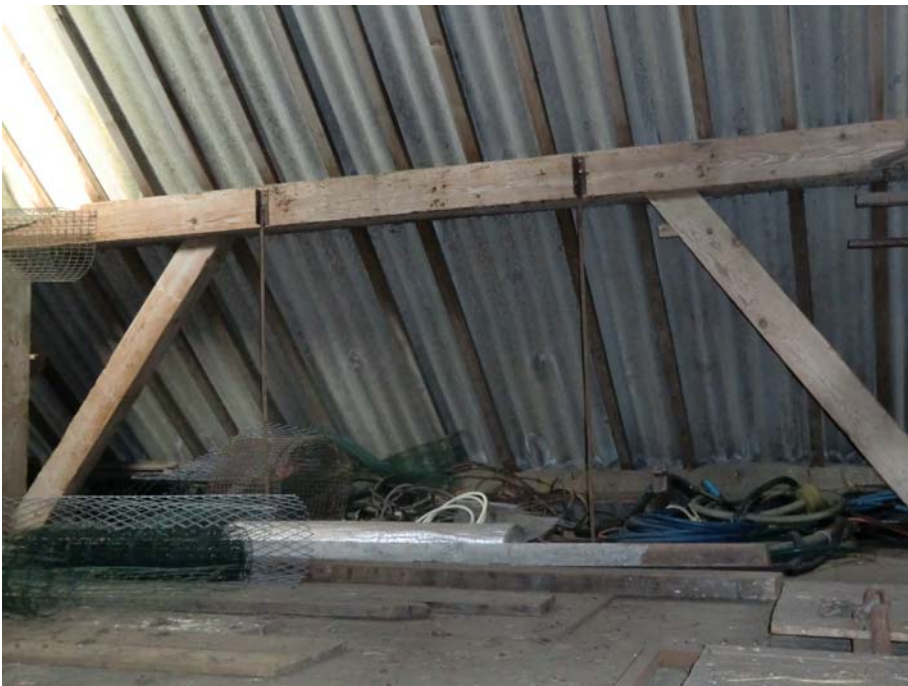
*De vloerconstructie is met trekstangen versterkt die zijn bevestigd aan de gebintdebalk.*

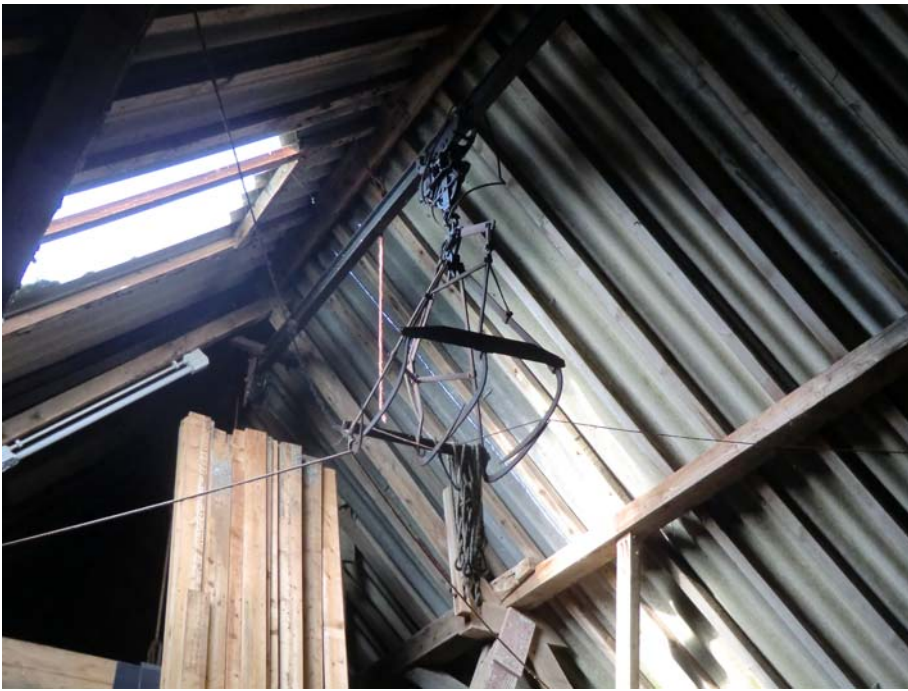
*In de nok van het dak hangt een oude hooigrijper die in de schuur is geplaatst nadat deze een agrarische functie kreeg.*

*De grijper hangt aan een 'loopkat' en kon heen en weer bewegen van voor tot achter lopende geleiderail. De hooigrijper diende om 'los hooi' van de hooiwagen naar de winteropslag op zolder te transporteren. Deze constructie werd aangedreven met paardentractie.*

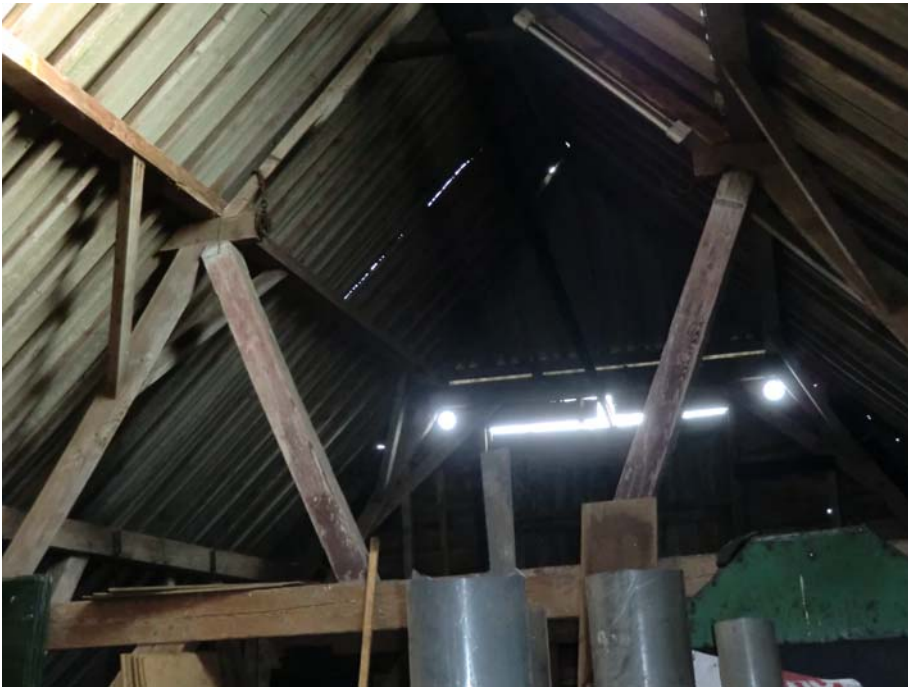
*De schuur heeft traditionele dakspanten die op de ankerbalkgebinten rusten.*

*Ter ondersteuning zijn er twee schoren aangebracht die op de ankerbalk rusten.*
