# BOUWHISTORISCHE QUICKSCAN

BOERENERF '*DEN DIKKEN BOOM*'

IJSSELDIJK NOORD 123 TE OUDERKERK AAN DEN IJSSEL

## Bouwhistorische quickscan 'Den Dikken Boom'

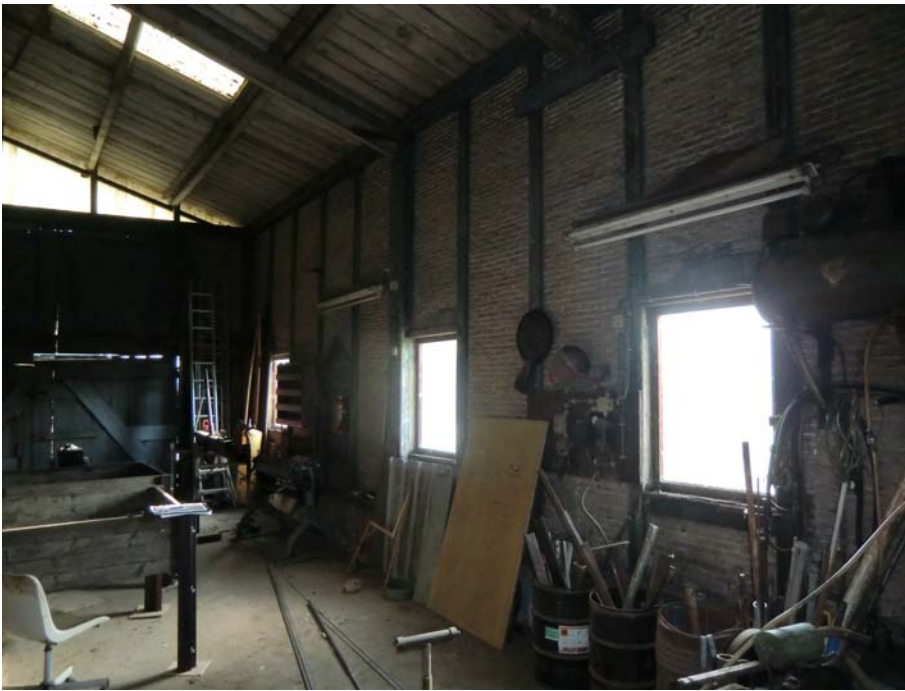
*Het interieur van de aangebouwde wagenschuur. De vensters zijn vervangen door vierkante ramen en hebben niet meer de oorspronkelijke vorm met een keperboog. Opvallend is dat alleen de stijlen van de vakwerkconstructie in de wanden naar binnen doorlopen in het metselwerk. Het regelwerk en de diagonalen lopen niet door naar binnen.*

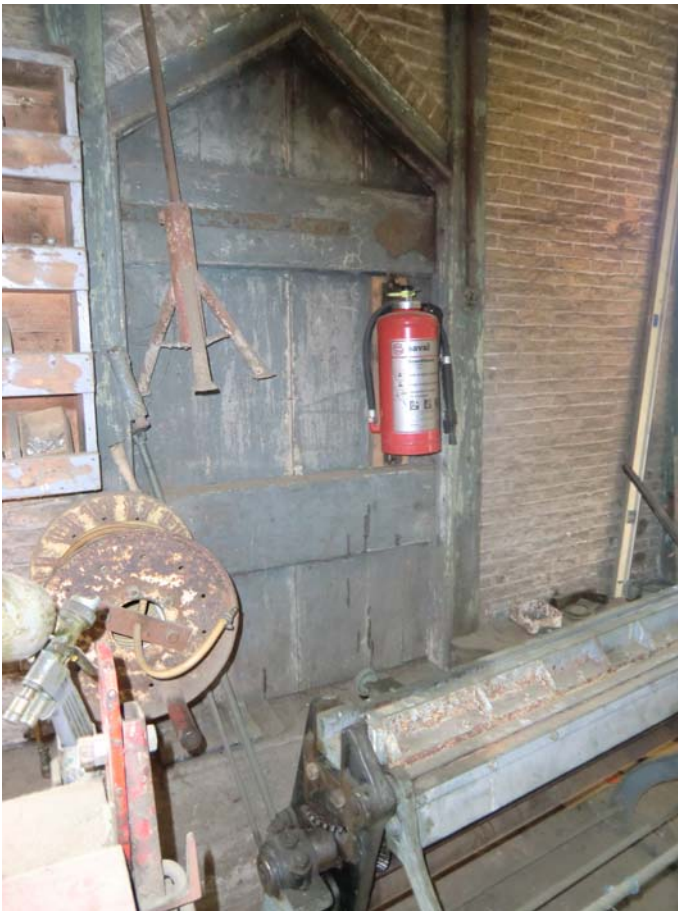
*De binnenzijde van één van de twee authentieke toegangsdeuren met keperboogvorm aan de bovenzijde in de zijgevel van de aangebouwde wagenschuur.*

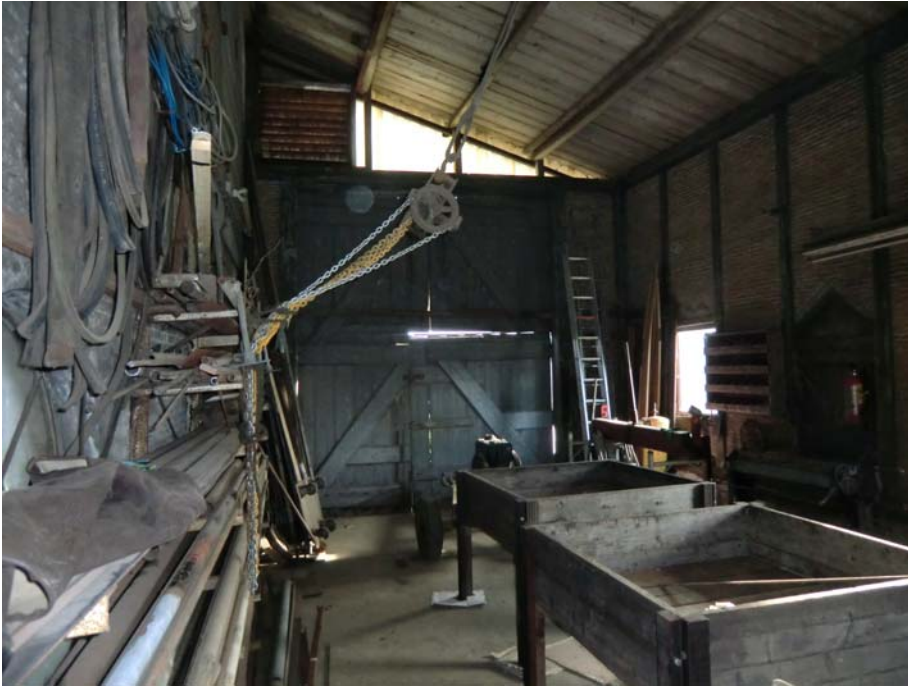
*De aangebouwde wagenschuur van binnenuit gezien. Authentieke inrijdeuren, originele gordingenkap met dakbeschot en vakwerkconstructie met muurstijlen met daartussen een opvulling van metselwerk aan de binnenzijde.*

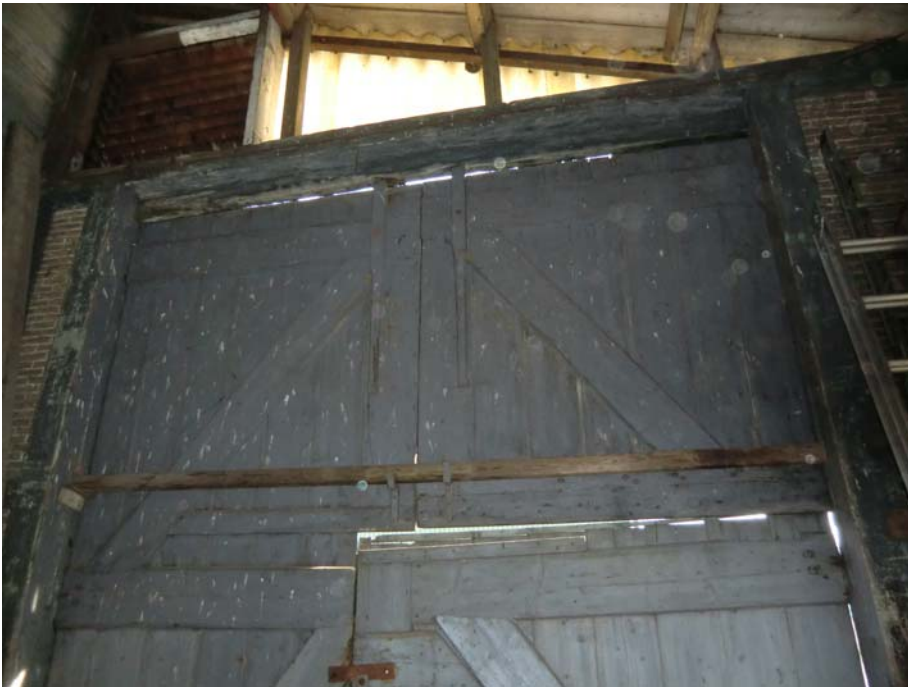
*De authentieke inrijdeuren van de aangebouwde wagenschuur hebben een boven en een onderhelft die afzonderlijk van elkaar kunnen worden geopend. Aan de bovenzijde kunnen de deuren met een draaiboom / slagerboom worden vastgezet.*

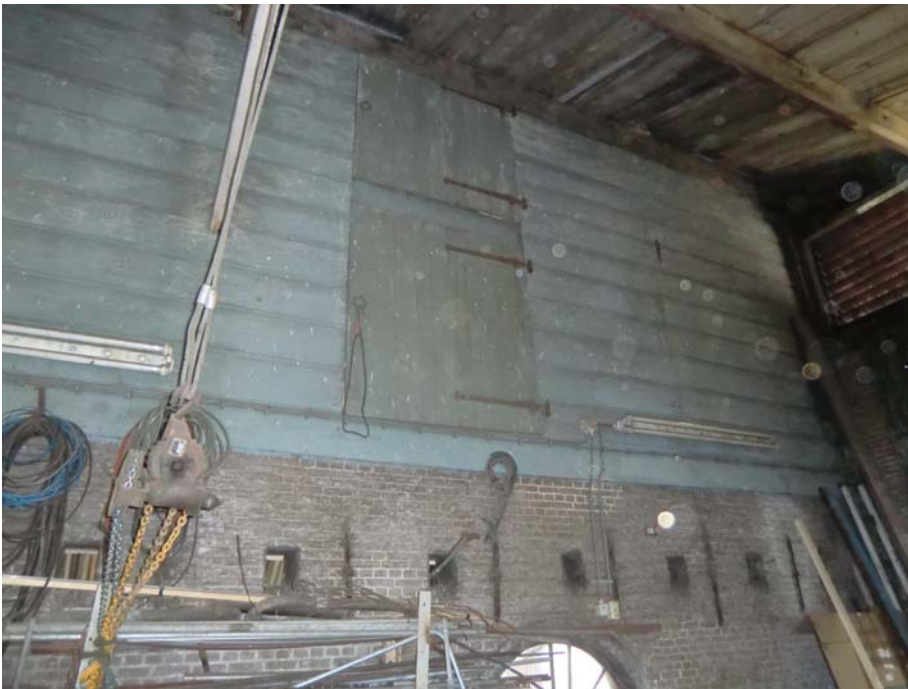
*De oorspronkelijke rechter zijgevel van de schuur bevindt zich in de later aangebouwde wagenshuur. De gevel is nagenoeg nog in oorspronkelijke staat en bestaat op begane grond niveau uit een muur van steens metselwerk met daarboven een houtskelet constructie die bekleed is met horizontale houten rabatdelen. In het houten gedeelte van de rechter zijgevel bevinden zich enkele luiken boven elkaar voor laden en lossen van goederen vanaf langsrijdende wagens. Dat de luiken twee aan twee boven elkaar gesitueerd zijn heeft te maken met het feit dat de schuur als een pakhuis oorspronkelijk in meerdere verdiepingen was verdeeld voor de opslag van goederen.*

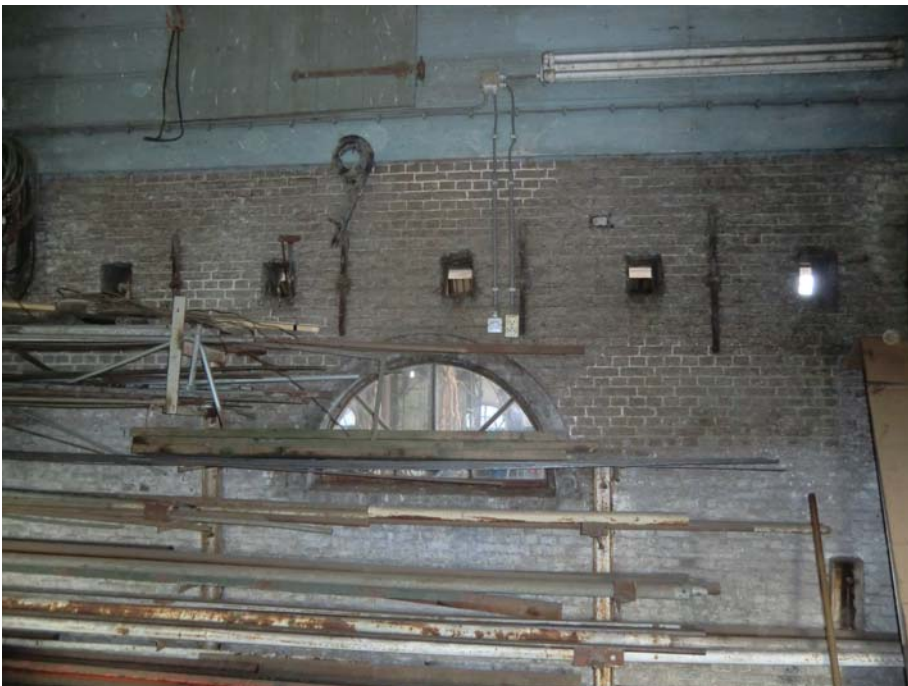
*In de oorspronkelijke rechter zijgevel bevinden zich op begane grondniveau boven de stalramen een groot aantal ventilatiegaten. Mogelijk had de schuur een droogfunctie. Ook op de verdieping, onder de dakrand waren ventilatieopeningen aanwezig.*

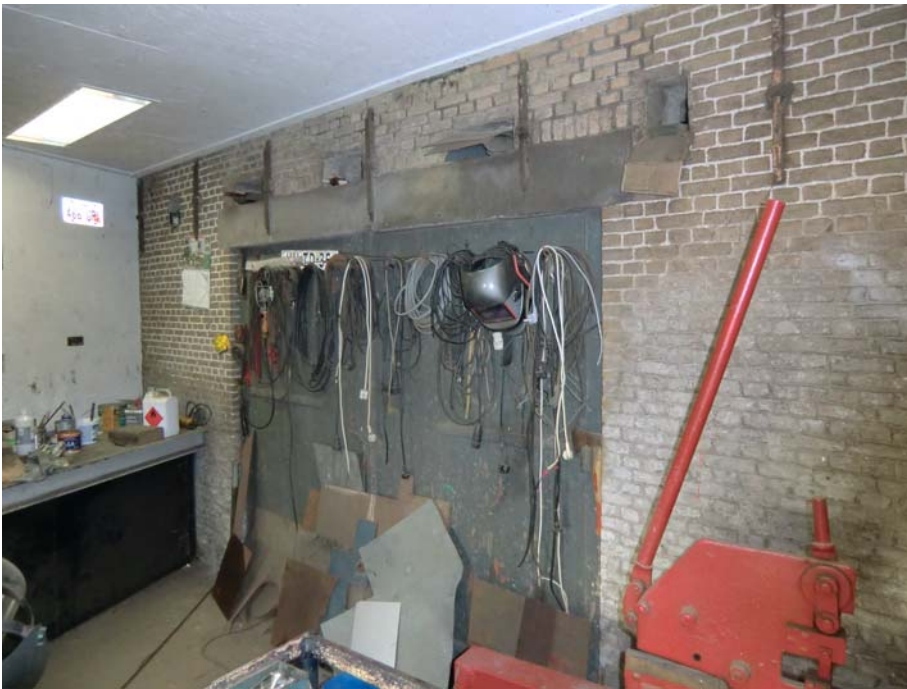
*Het metselwerk boven deze dubbele toegangsdeur is vervangen / vernieuwd. Deze deur is later toegevoegd of aangepast.*

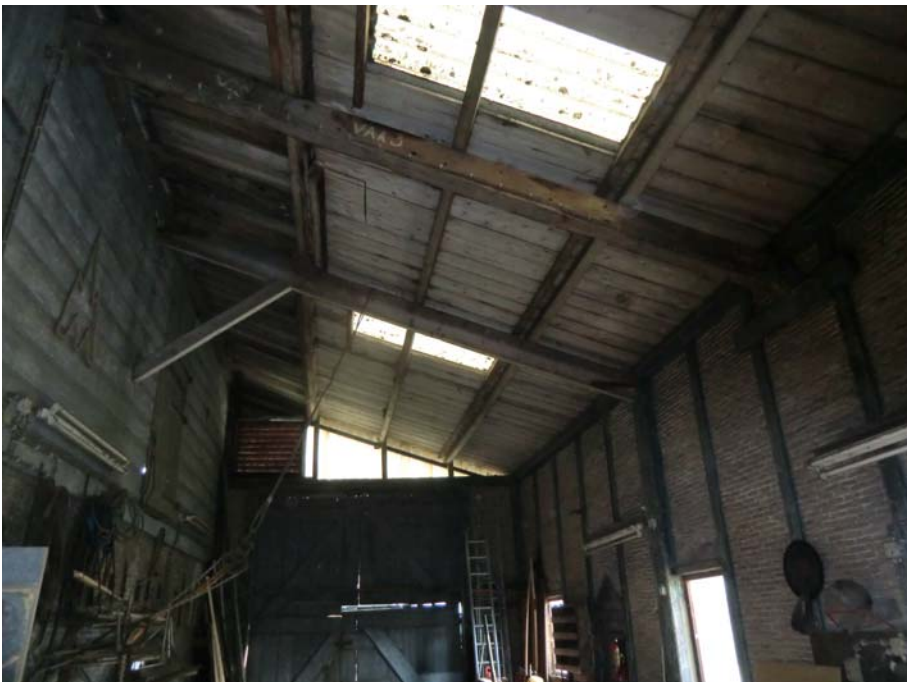
*In het dak van de aangebouwde wagenshuur zijn in het oorspronkelijke dakbeschoot lichtopeningen gemaakt. Deze lichtopeningen met doorzichtige dakplaten zijn niet oorspronkelijk.*

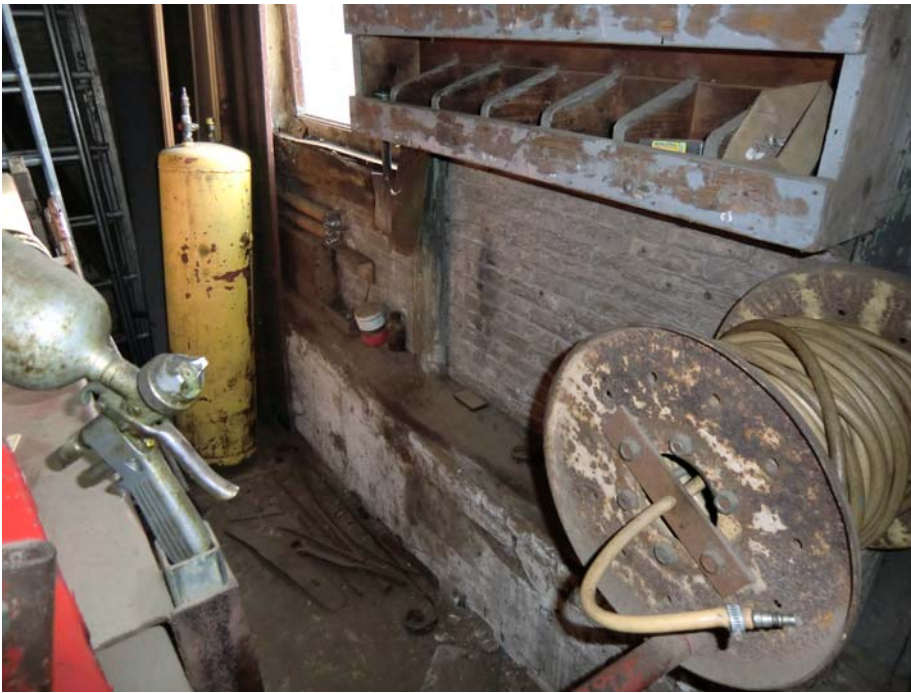
*De binnenzijde van de zijgevel van de aangebouwde wagenshuur. De plint bestaat uit een dikke muur van steens metselwerk. Boven de plint verjongt de muur aan de binnenzijde van steens naar halfsteens metselwerk. Vanaf de plint is er sprake van een houten vakwerkconstructie dat is opgevuld met halfsteens metselwerk bestaande uit gele IJsselsteentjes.*

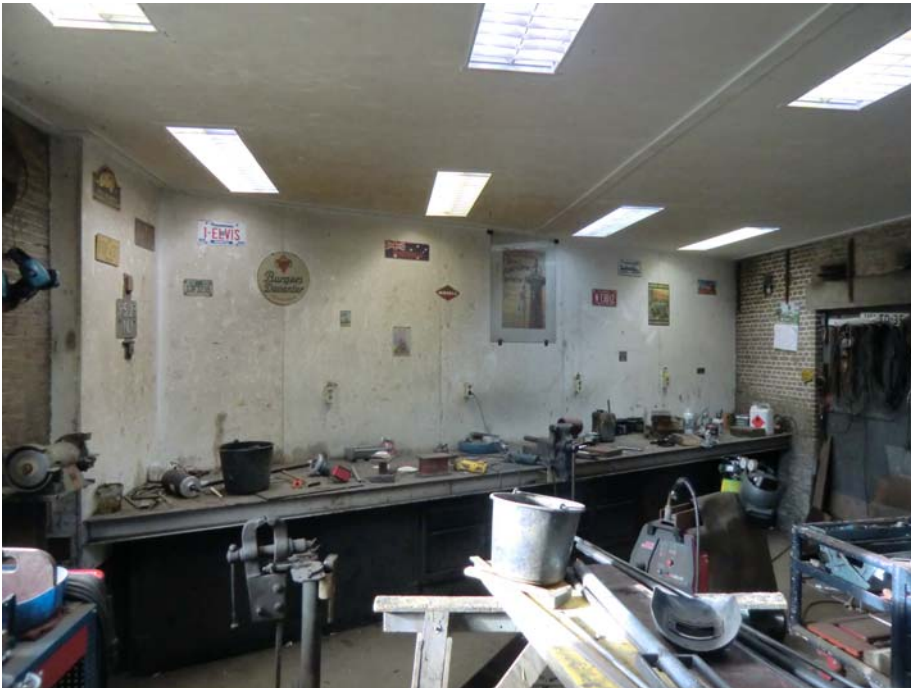
*In het voorste gedeelte van de aangebouwde wagenshuur is een vide/verdieping gemaakt met daaronder een werkplaats voor metaalbewerking.*

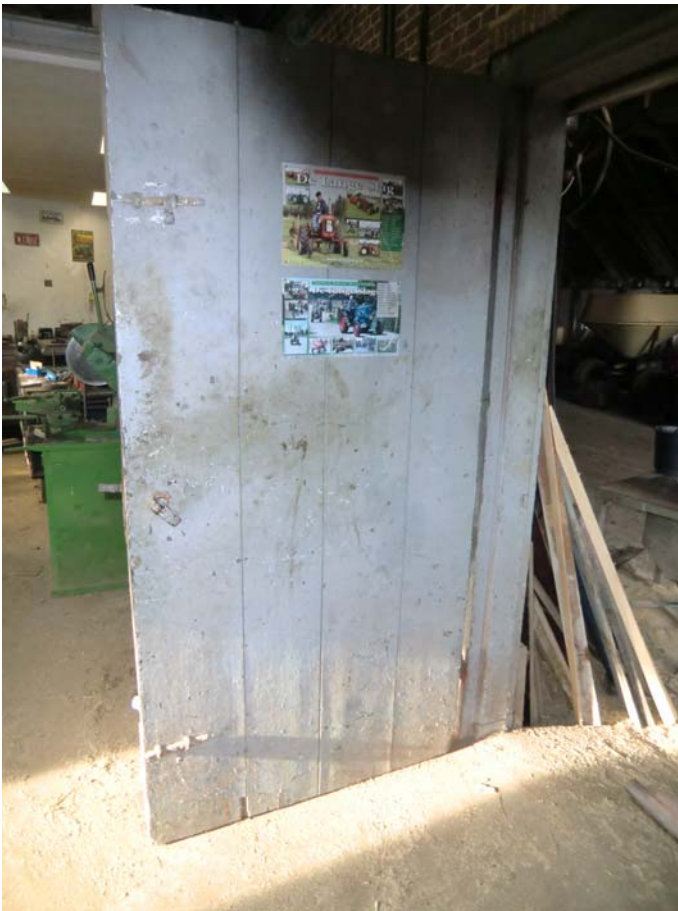
*De authentieke toegangsdeur met originele grendels.*

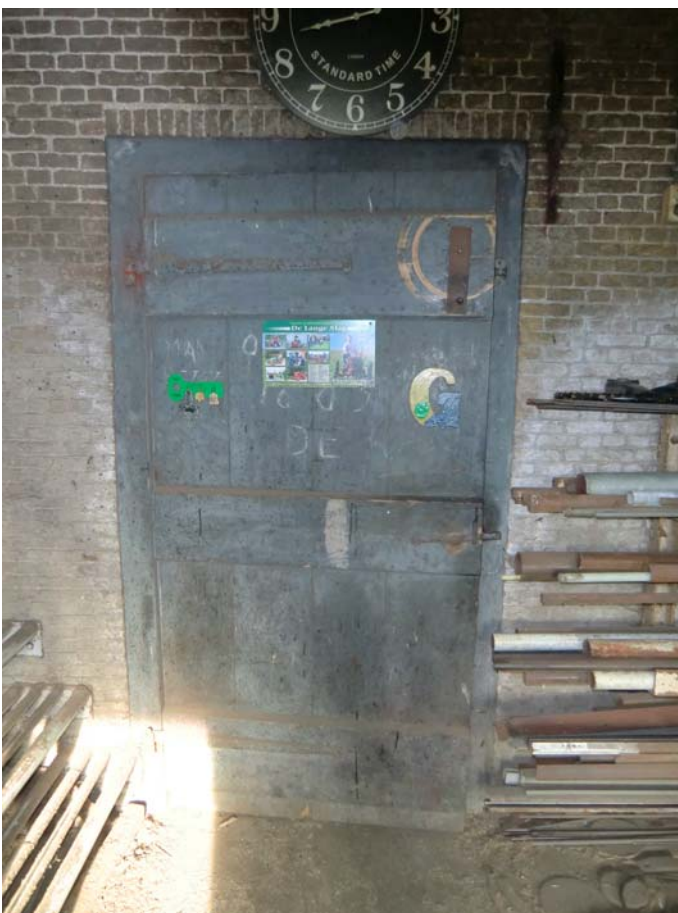
*In de oorspronkelijke rechter zijgevel van de grote schuur bevindt zich een authentieke opgeklampte toegangsdeur met handgesmede staartgehangen op duimen.*

*Nadat de wagenschuur is aangebouwd, is de deur omgedraaid. De zijde met de klampen is altijd de binnenzijde.*

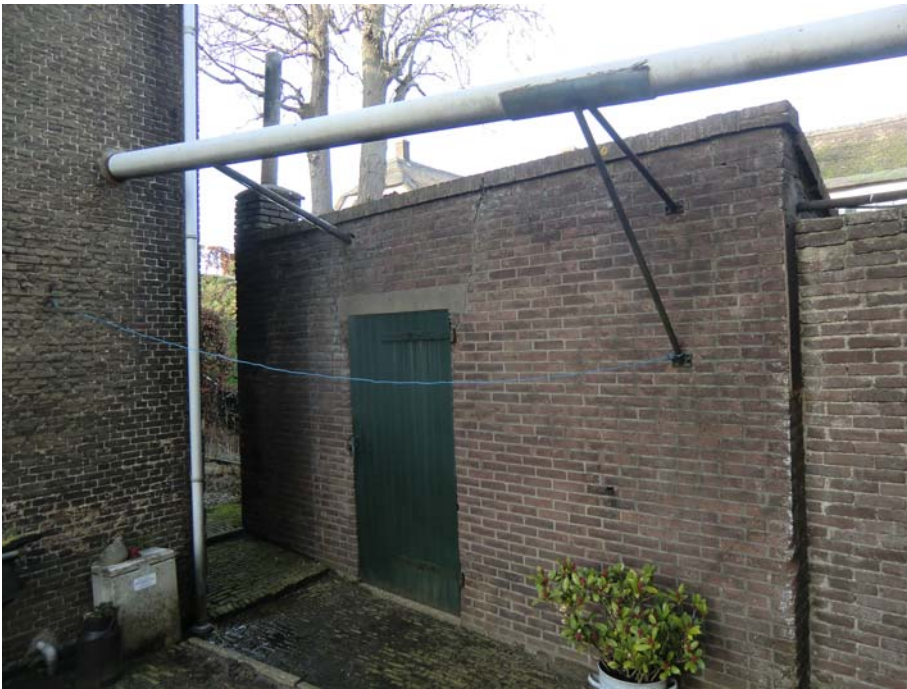
*Het spoelhuis is voorzien van een schoorsteen, wat aangeeft dat hier een stookgelegenheid was gemaakt.*

*Het spoelhuis is gemetseld van rode vormbaksteen in halfsteens verband. Boven de deur een betonnen latei.*

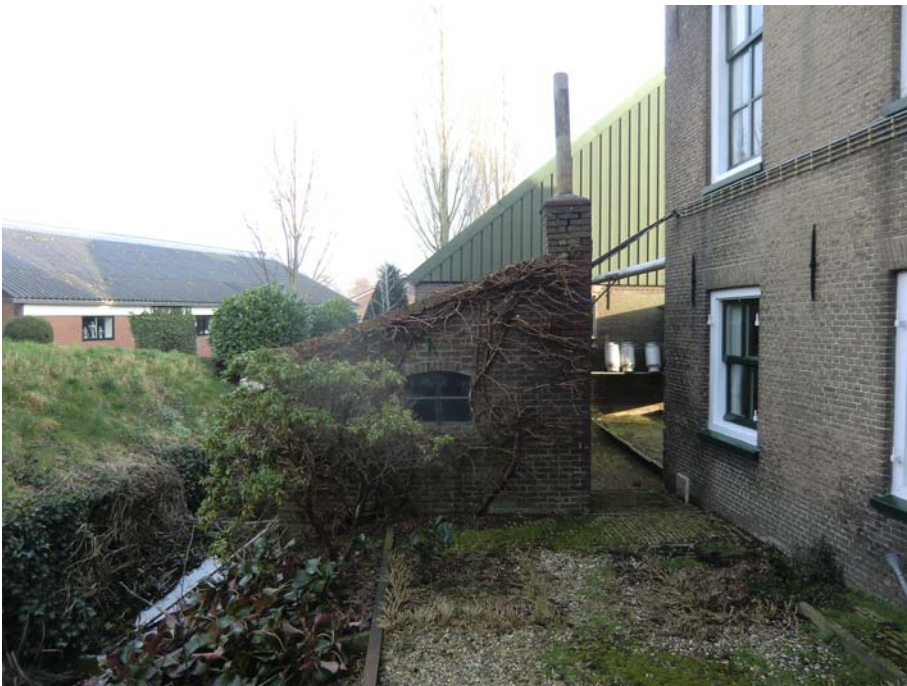
*Vanaf de zijde van de dijk is de kenmerkende vorm van het spoelhuis het best te zien: een zadeldak en gelegen langs de sloot (links).*

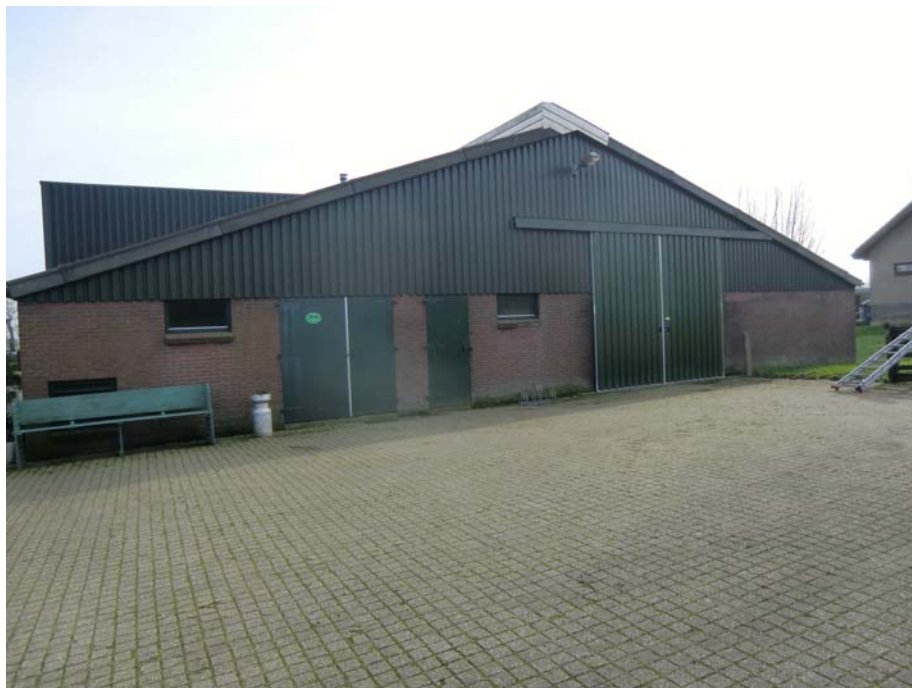
*Voorgevel van de ligboxenstal. De wanden bestaan voor het grootste deel uit metselwerk in halfsteens verband met daarboven metalen platen in damwandprofiel. De grote schuifdeuren geven toegang tot de voergang. De kleinere deuren geven toegang tot de melkstal en het melklokaal.*

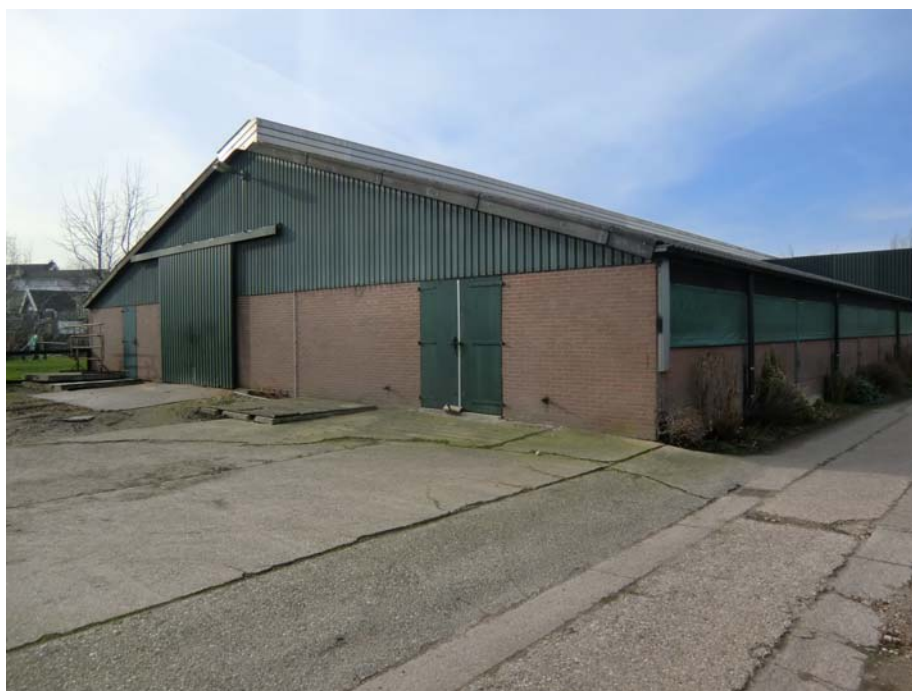
*Achterzijde van de ligboxenstal. De grote schuifdeur komt uit bij de voergang. De andere deuren geven toegang tot de stallen. Het dak is bedekt met golfplaten. De beide zijgevels zijn voorzien van grote ventilatieopeningen, afgedekt met windbreekdoek.*

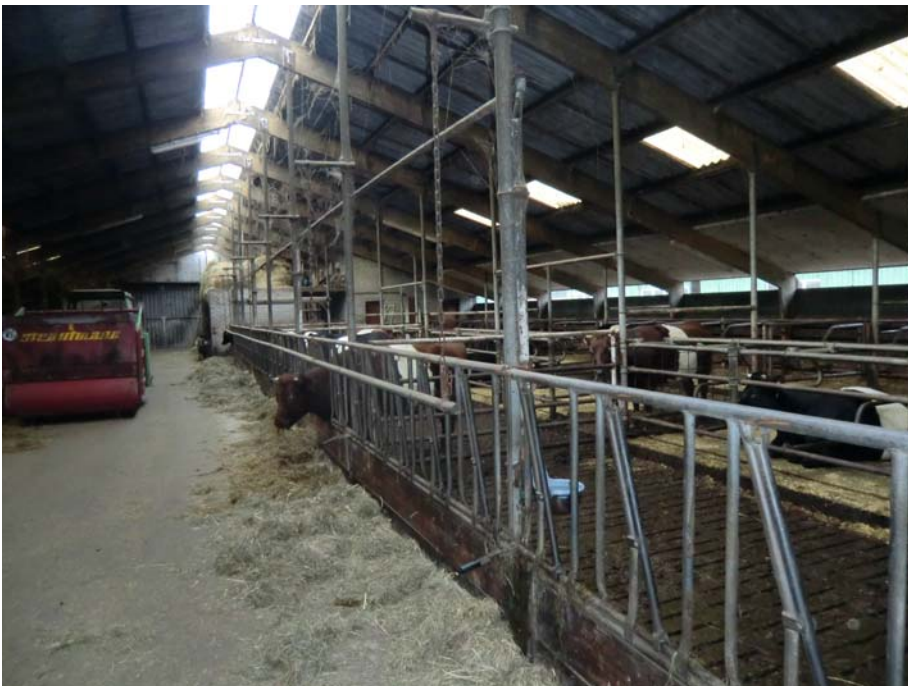
*Interieur van de ligboxenstal. Te zien is de voergang die zo breed is dat een tractor met runvoer / kuilgras er door kan rijden.*

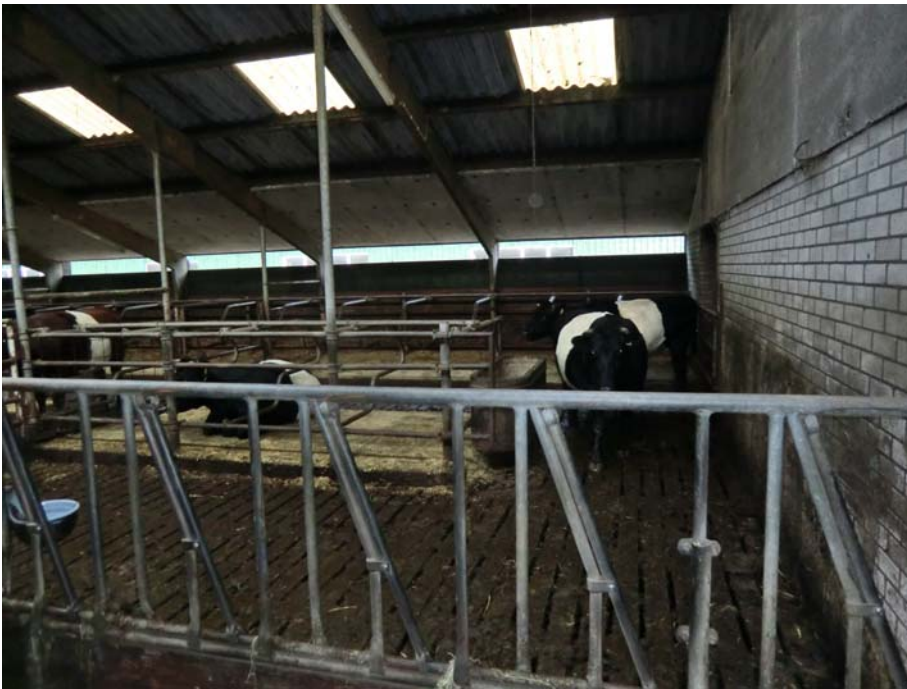
*In het midden van de stal de iets hoger gelegen ligboxen. Daarvoor de stalvloer met roosters waar de mest en de gier doorzakken. Op de voorgrond de voerbekken.*

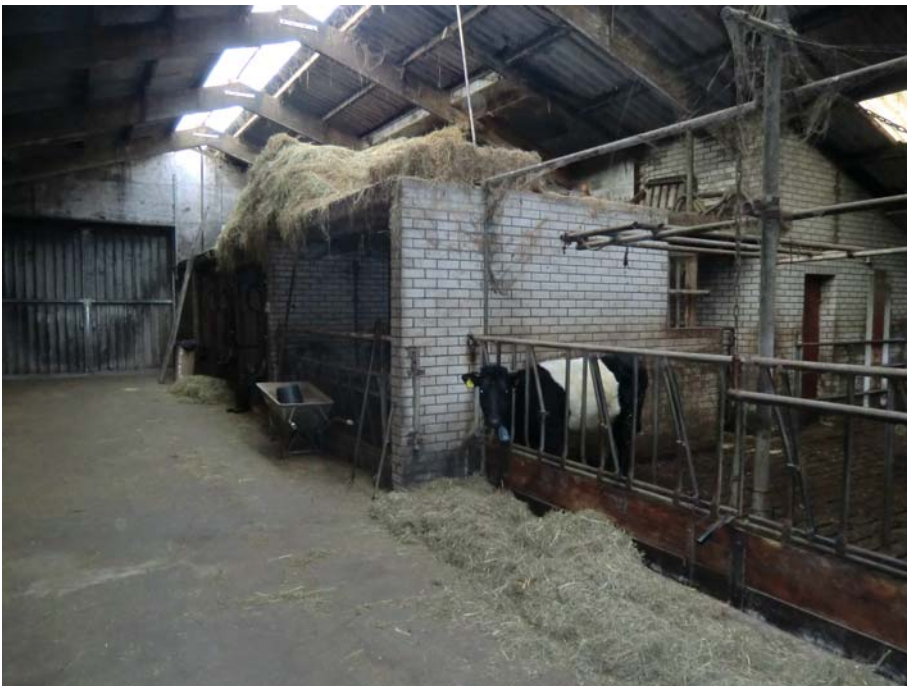
*In de stal is de melkstal afgescheiden met wanden van kalkzandsteen. De spanten zijn van hout en deze zijn in de nok aan elkaar gekoppeld met kramplaten.*

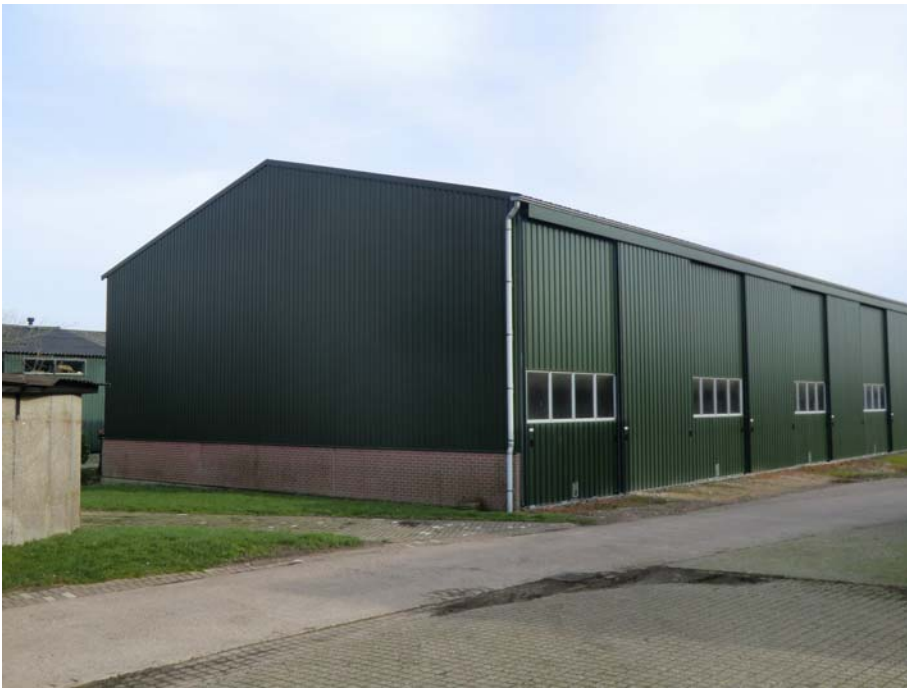
*Overzicht met de voorgevel en rechterzijgevel van de spantenloods.*

*De beide kopgevels en de linkerzijgevel zijn geheel blind.*

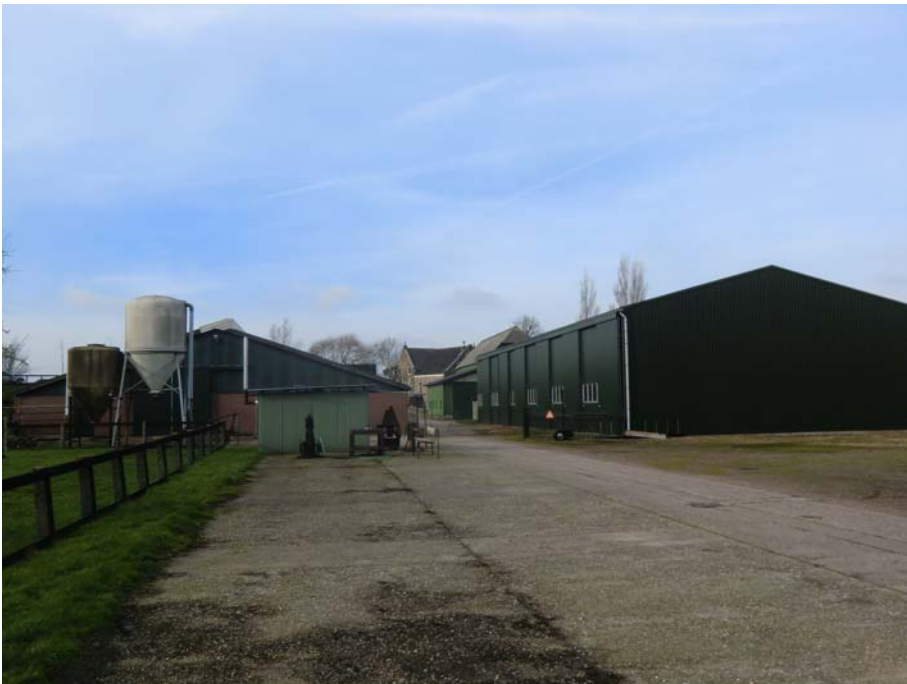
*Achtergevel van de spantenloods.*

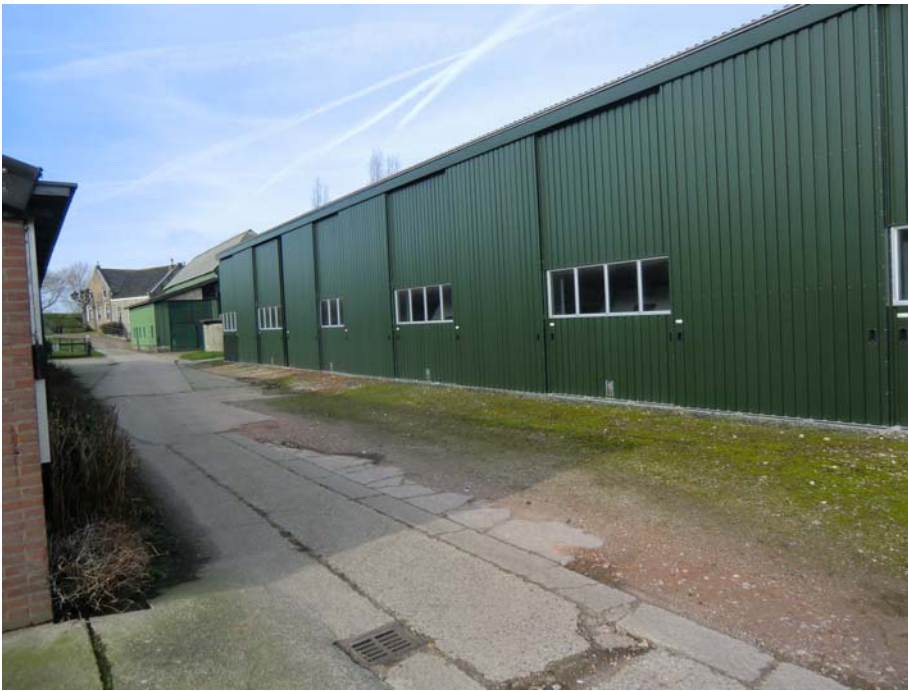
*Zijgevel van de loods. Deze bestaat uit identieke panelen met lichtopeningen met daartussen grote schuifdeuren voor het in- en uitrijden van groot materieel.*

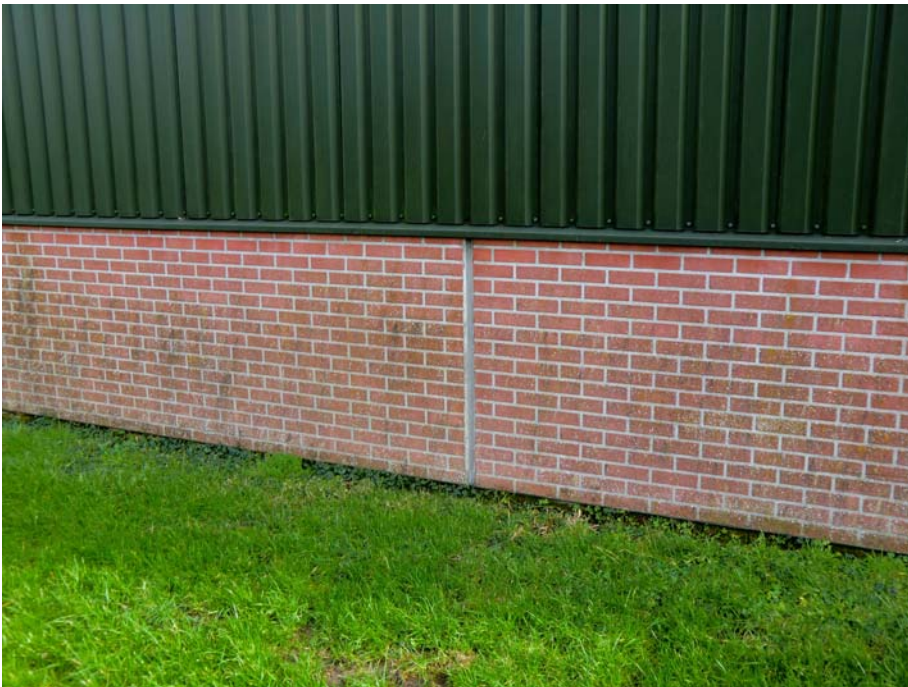
*De voetsmuur van de loods bestaat uit betonnen panelen die zijn voorzien van steenstrips. Daarboven de metalen beplating.*

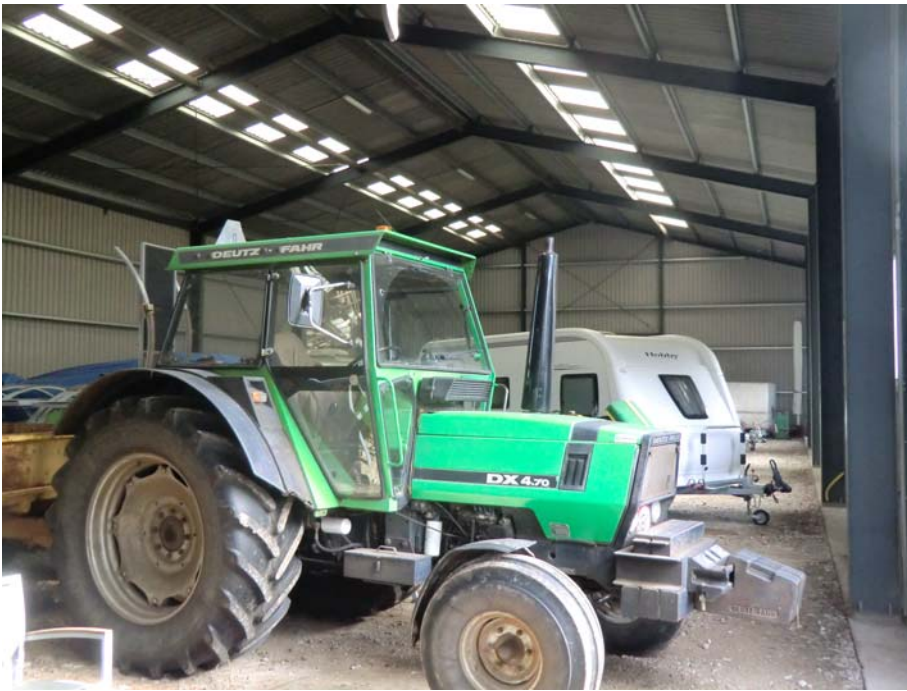
*Interieur van de spantenloods. Het is een grote ongedeelde ruimte. Op de vloer ligt geen betonvloer, maar puingranulaat en grond.*

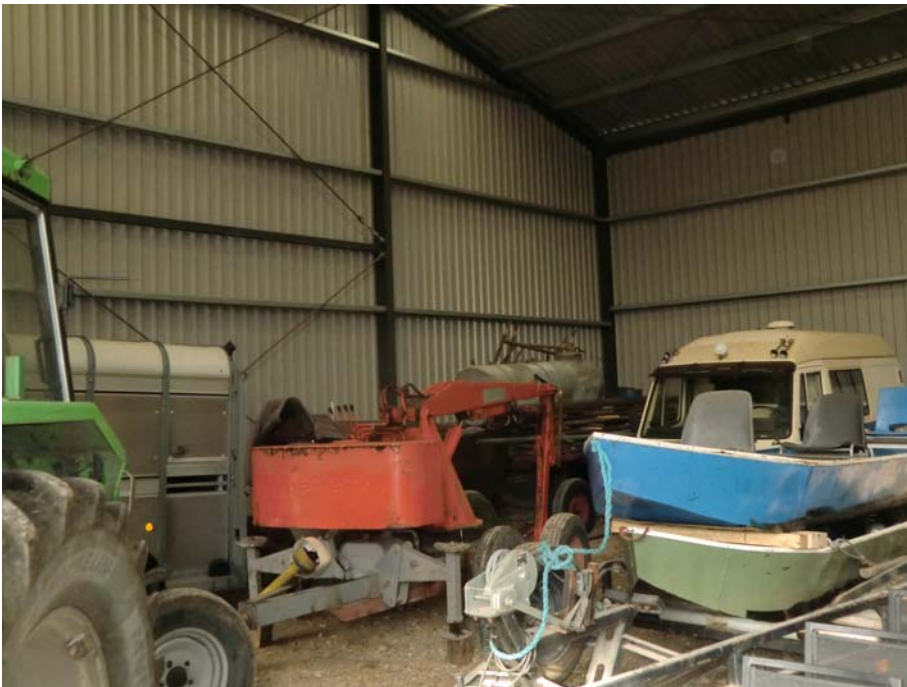
*Voorgevel vanaf de binnenzijde. Met staalkabels is windverband aangebracht.*

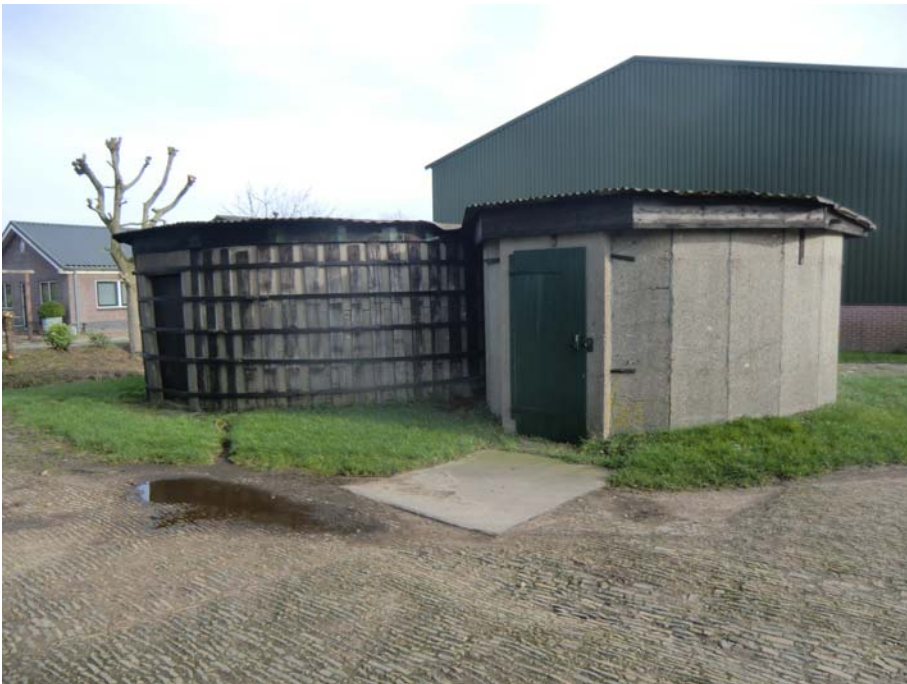
*Tussen de oude stal en de span-tenloods staan twee betonnen silo's. Deze dienden oorspronkelijk voor de opslag van kuil-gras.*

*Aan de voorzijde hadden ze een kleine opening van ca. 1 bij 1 meter. Voor het gebruiksgemak zijn deze openingen vergroot.*

Een betonnen kuilgrassilo is een ronde of achthoekige silo van gewapend beton, soms uit één stuk gestort, en soms opgebouwd uit geschakelde segmenten. Een dergelijke silo was meestal ca. twee meter hoog en had een diameter van enkele meters. Meestal waren de silo's ca. een meter ingegraven in de grond. In de jaren vijftig en zestig van de twintigste eeuw kwamen er op vrijwel alle boerenbedrijven één of meer kuilgrassilo's. Na de tweede wereldoorlog werden zelfs kuilgrassilo's geplaatst met Marshallhulp. Door de schaalvergroting in de landbouw werden de veestapels groter en de kuilgrassilo's te klein. Ze maakten plaats voor de grotere sleufsilos en de laatste jaren door kuilgrasbalen.

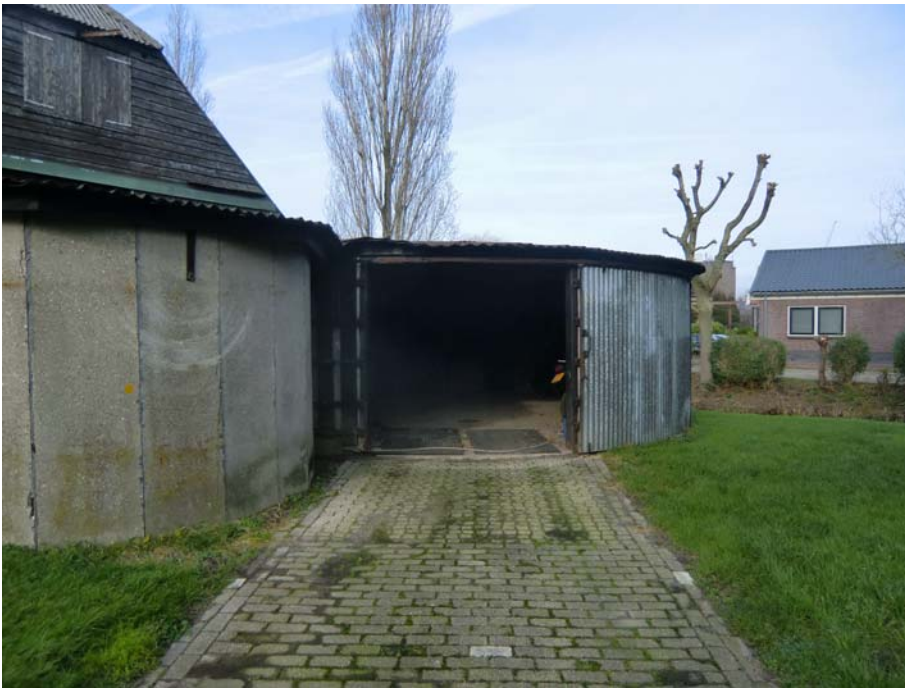
*De kuilvoersilo's zijn inmiddels verbouwd en in gebruik als opslag / berging. De vloeren zijn opgehoogd tot maaiveld.*

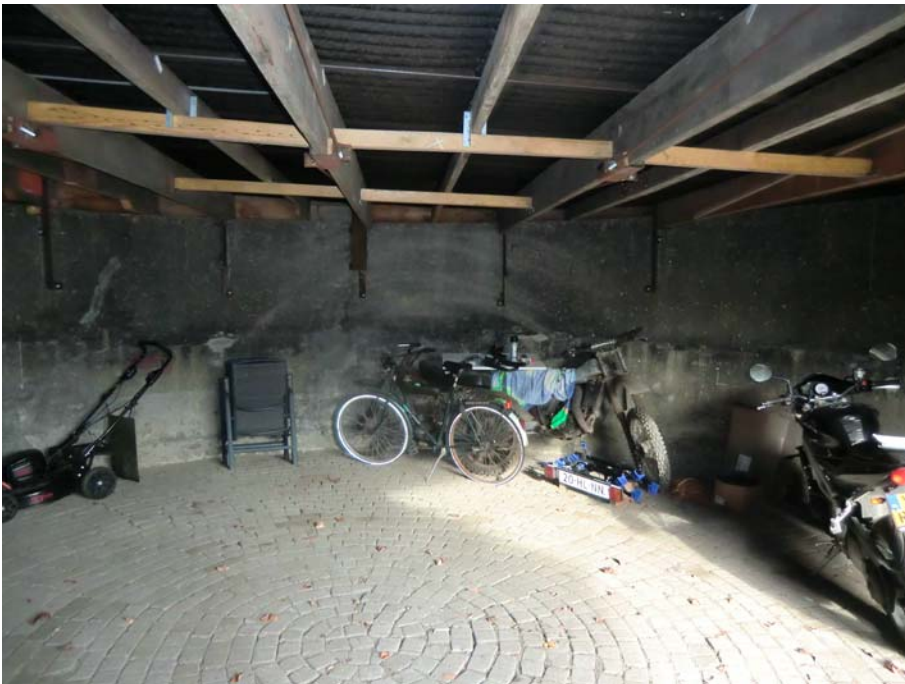
*Met het oog op de functie als berging, zijn de vloeren opgehoogd tot maaiveld. Ook is de bovenzijde, die oorspronkelijk open was, afgedicht en van een dak voorzien.*

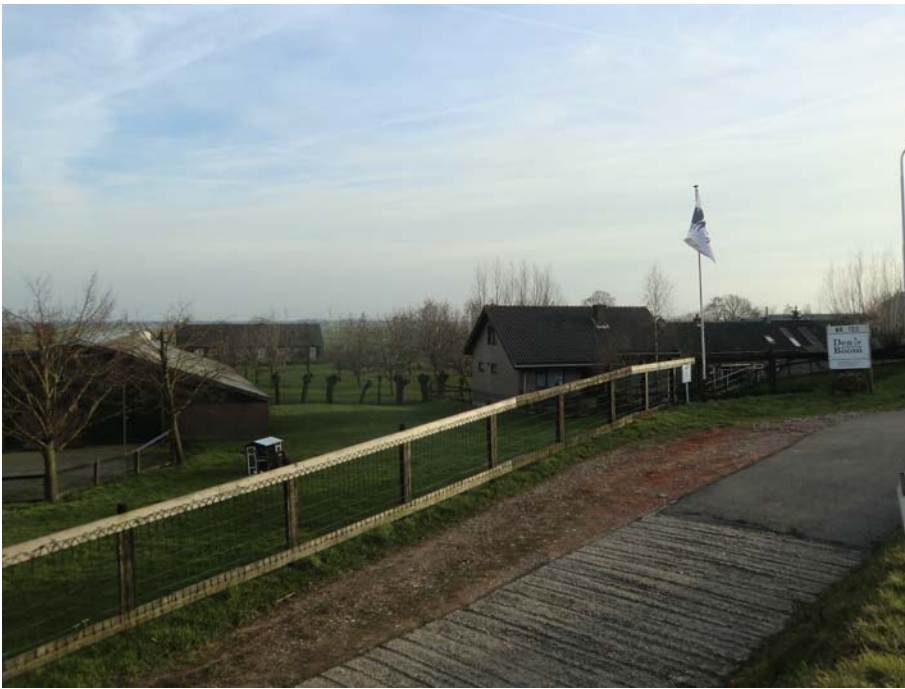
*De toegang tot het erf wordt gevormd door de afrit welke met asfalt en beton is verhard. Tussen de afrit en het weiland een afrastering van heiningpalen met daartussen gaas, opgesloten tussen twee horizontale planken.*

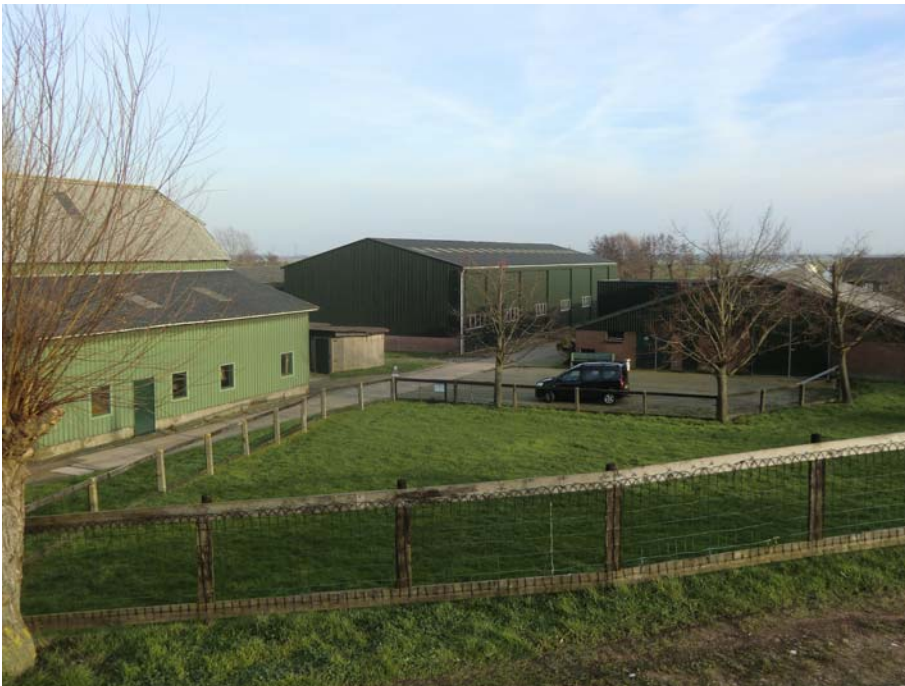
*Deze afrastering is ook op andere plaatsen op het erf terug te vinden op de overgang van verhard erf naar groen. Voor de stal wordt de heining begeleidt door drie solitaire bomen.*

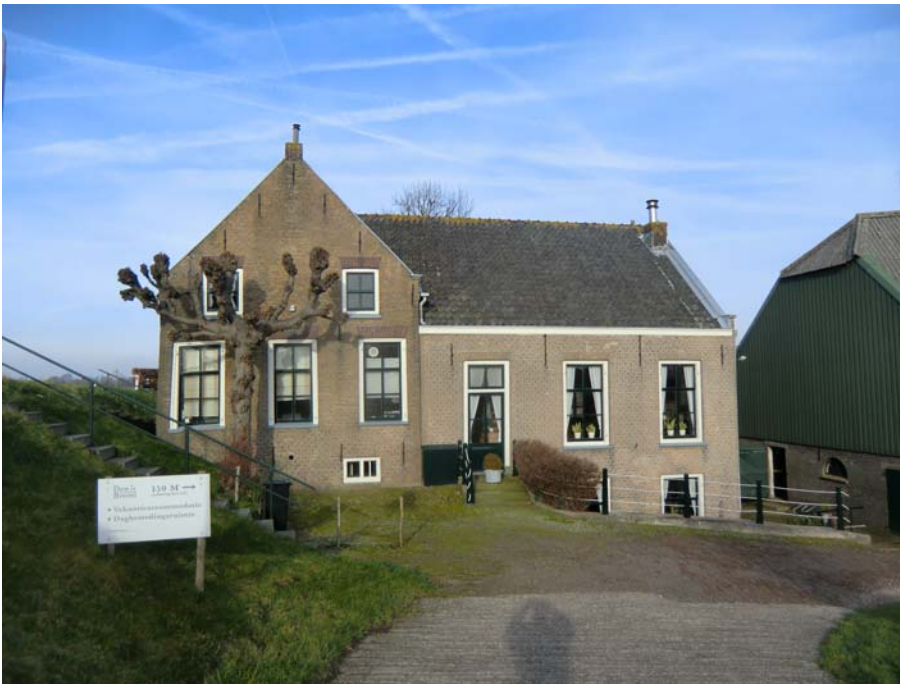
*Dichter bij de boerderij gaat de betonverharding over op een oude verharding van klinkers. Dit was op de plaats waar in het verleden de karrestoep aanwezig was en vermoedelijk is dit nog de oorspronkelijke bestrating van de karrestoep.*

Een ander element dat algemeen voorkwam was de karrestoep. Een karrestoep is een berijdbare doorgang, dwars door de dijk en even diep als het binnendijkse terrein. De karrestoep had als doel om de klei gemakkelijk van de rivieroever naar het fabrieksterrein, waar de ovens stonden, te vervoeren. Vanzelfsprekend waren deze karrestoeppen zwakke plekken in de dijkbescherming. Sinds het begin van de 20<sup>ste</sup> eeuw zijn ze dan ook allemaal verdwenen.

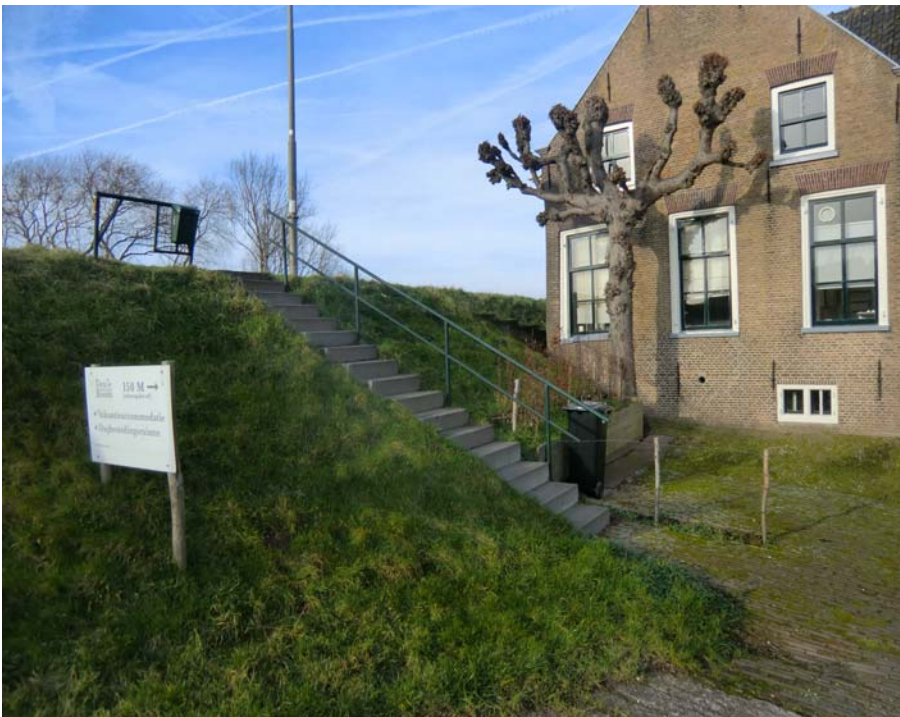
*Een tweede erfstoegang voor de voetgangers wordt gevormd door de dijkstoep: een betonnen trap met leuning die kenmerkend is voor de dijkbebouwing. Voor de gevel staat een zeer oude leilinde. Deze werd aangeplant als natuurlijke zonwering. In de winter was de boom zonder blad en liet de zon door. In de zomer zorgde de boom voor schaduw en verkoeling in het huis.*

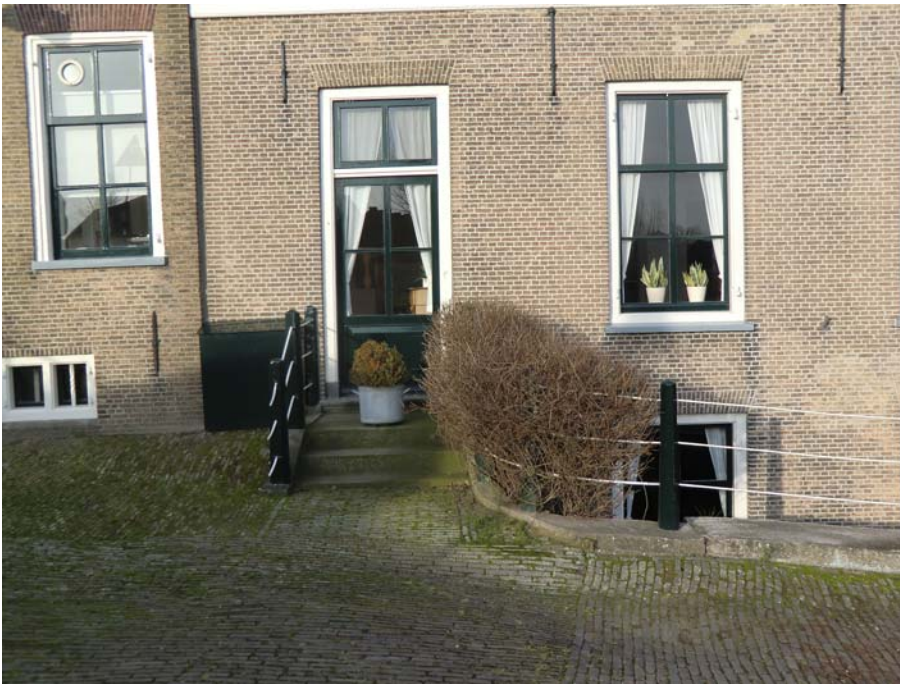
*Aan de rechterzijde van het hoofdgebouw bevinden zich op diverse plaatsen straatklinkers in afwisselende patronen.*
