# BOUWHISTORISCHE QUICKSCAN

BOERENERF '*DEN DIKKEN BOOM*'

IJSSELDIJK NOORD 123 TE OUDERKERK AAN DEN IJSSEL

## Bouwhistorische quickscan 'Den Dikken Boom'

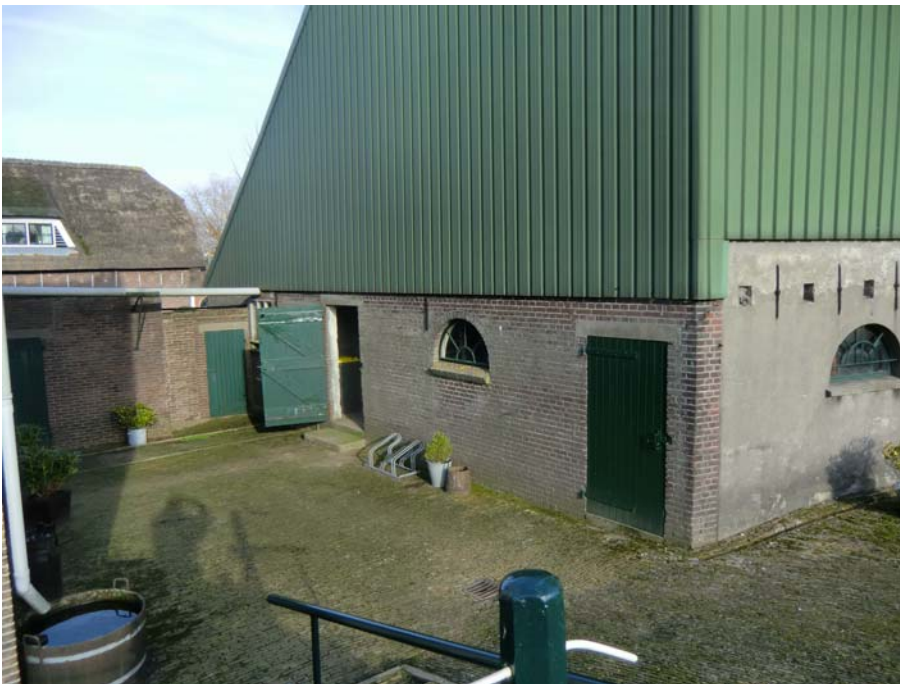
*Ook in de zone tussen hoofdgebouw, grote schuur en spoelhuis is klinkerbestrating aangelegd.*

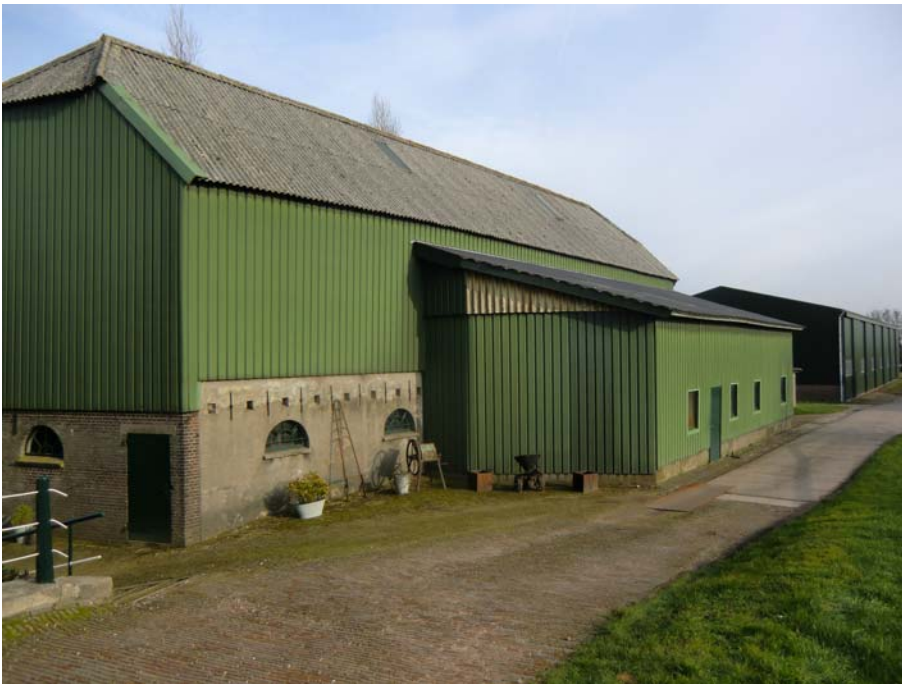
*Deze klinkerbestrating zet zich voort langs de zijgevel van de grote schuur.*

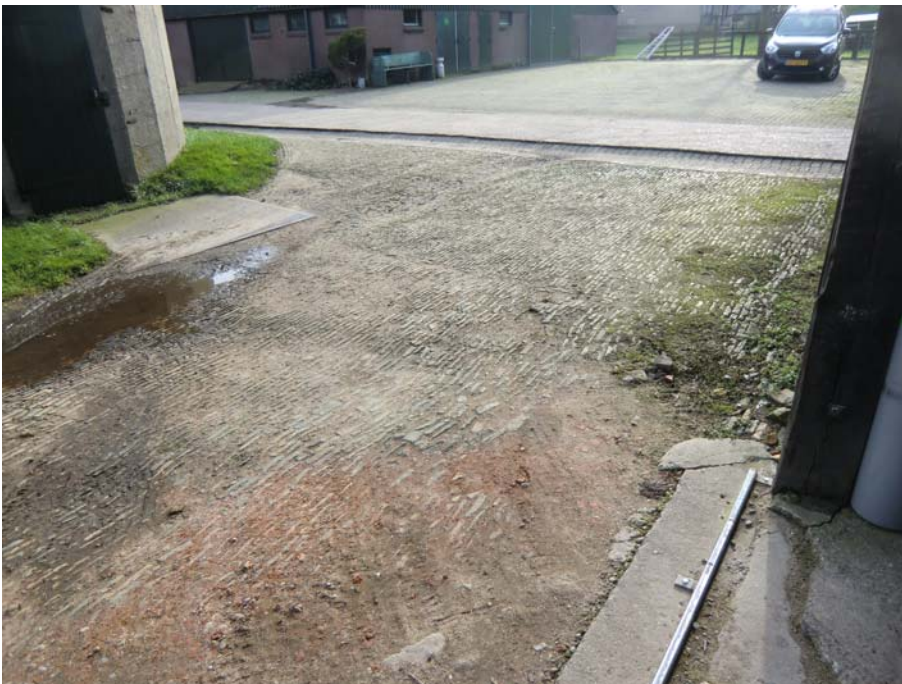
*Ook achter de grote schuur, tussen de schuur en de silo's is klinkerbestrating aanwezig.*

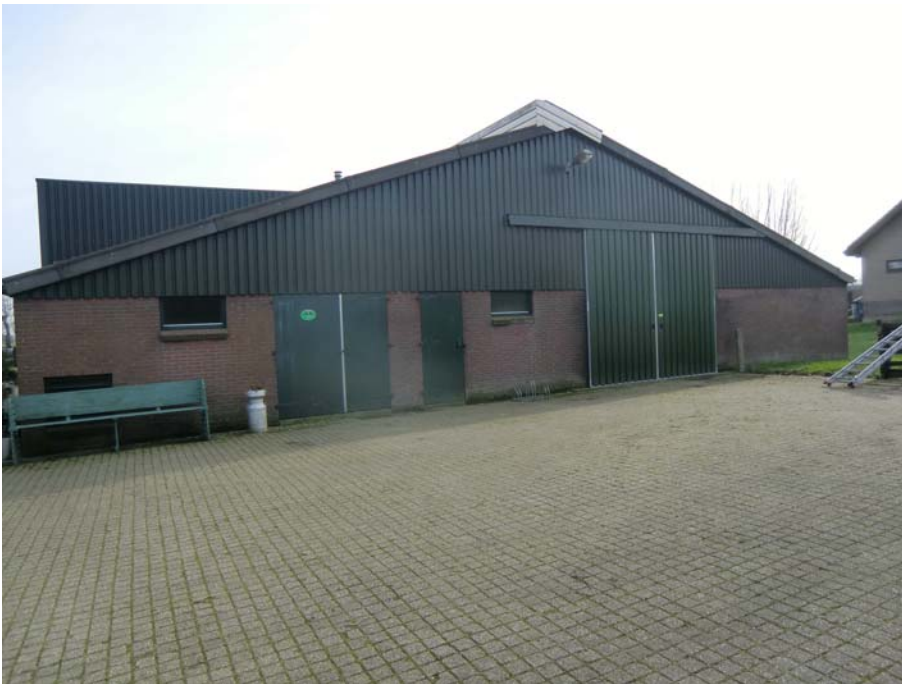
*Voor de ligboxenstal liggen  
betonklinkers.*

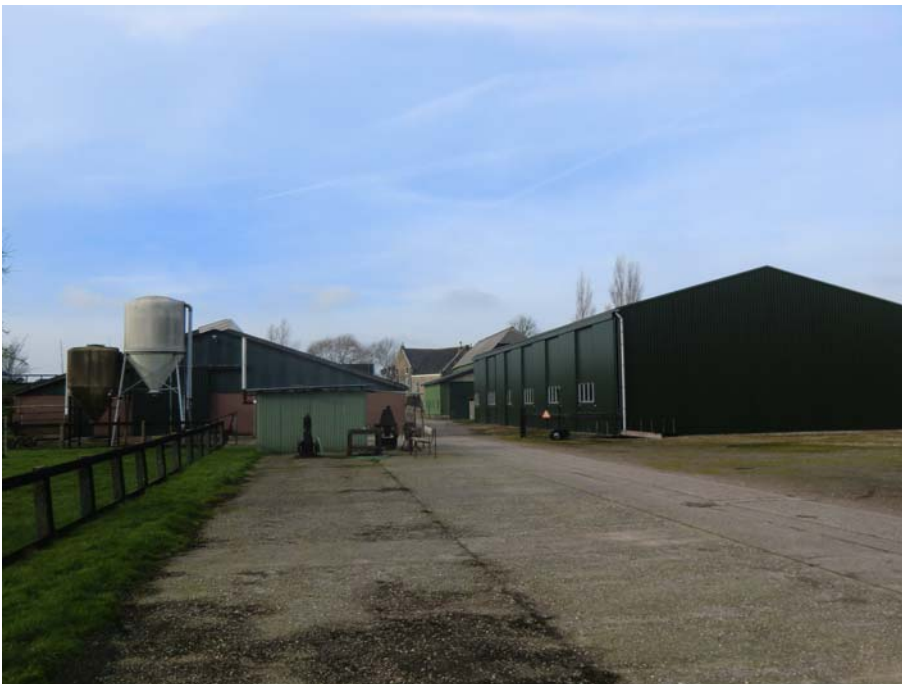
*Op het achtererf is voornamelijk  
beton aangebracht als  
erfverharding.*

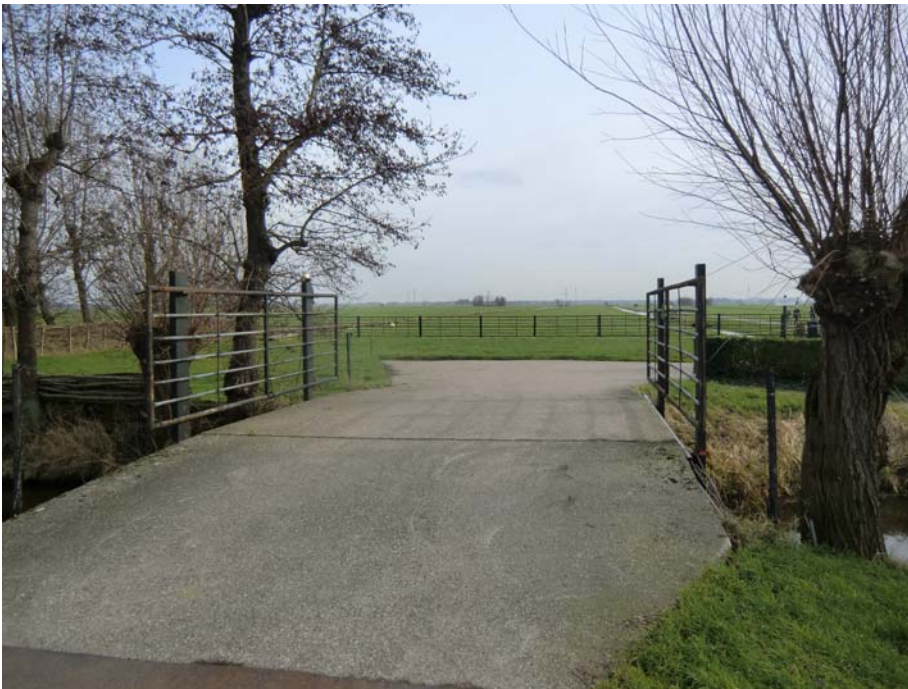
*Aan het eind van het erf is een brug aangelegd over de wetering.*

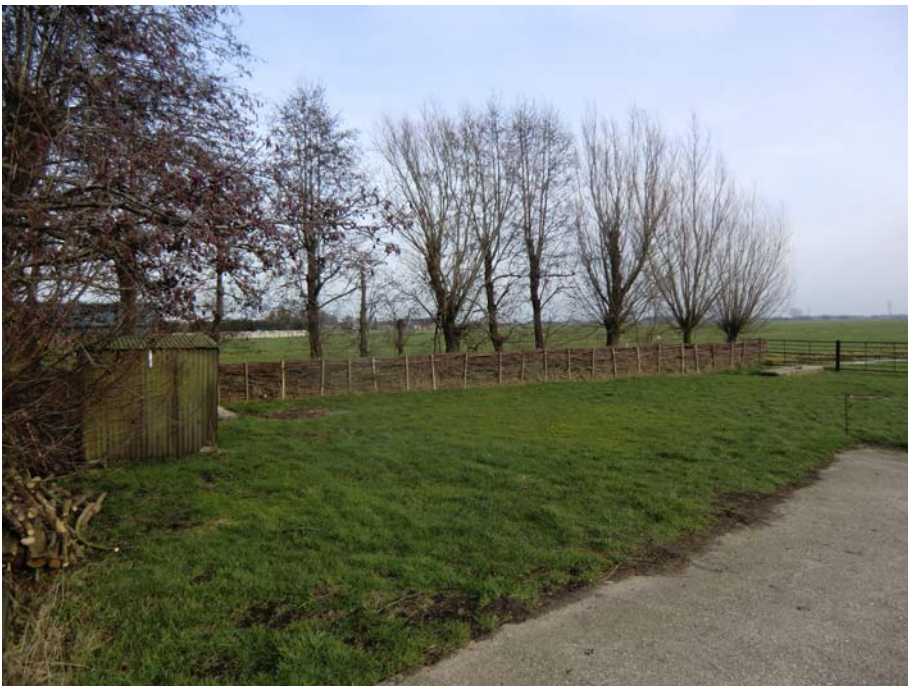
*De wetering wordt begeleid door een rij knotbomen waarlangs een takkenril is aangelegd met wilgentakken. Deze dient als afscheiding.*

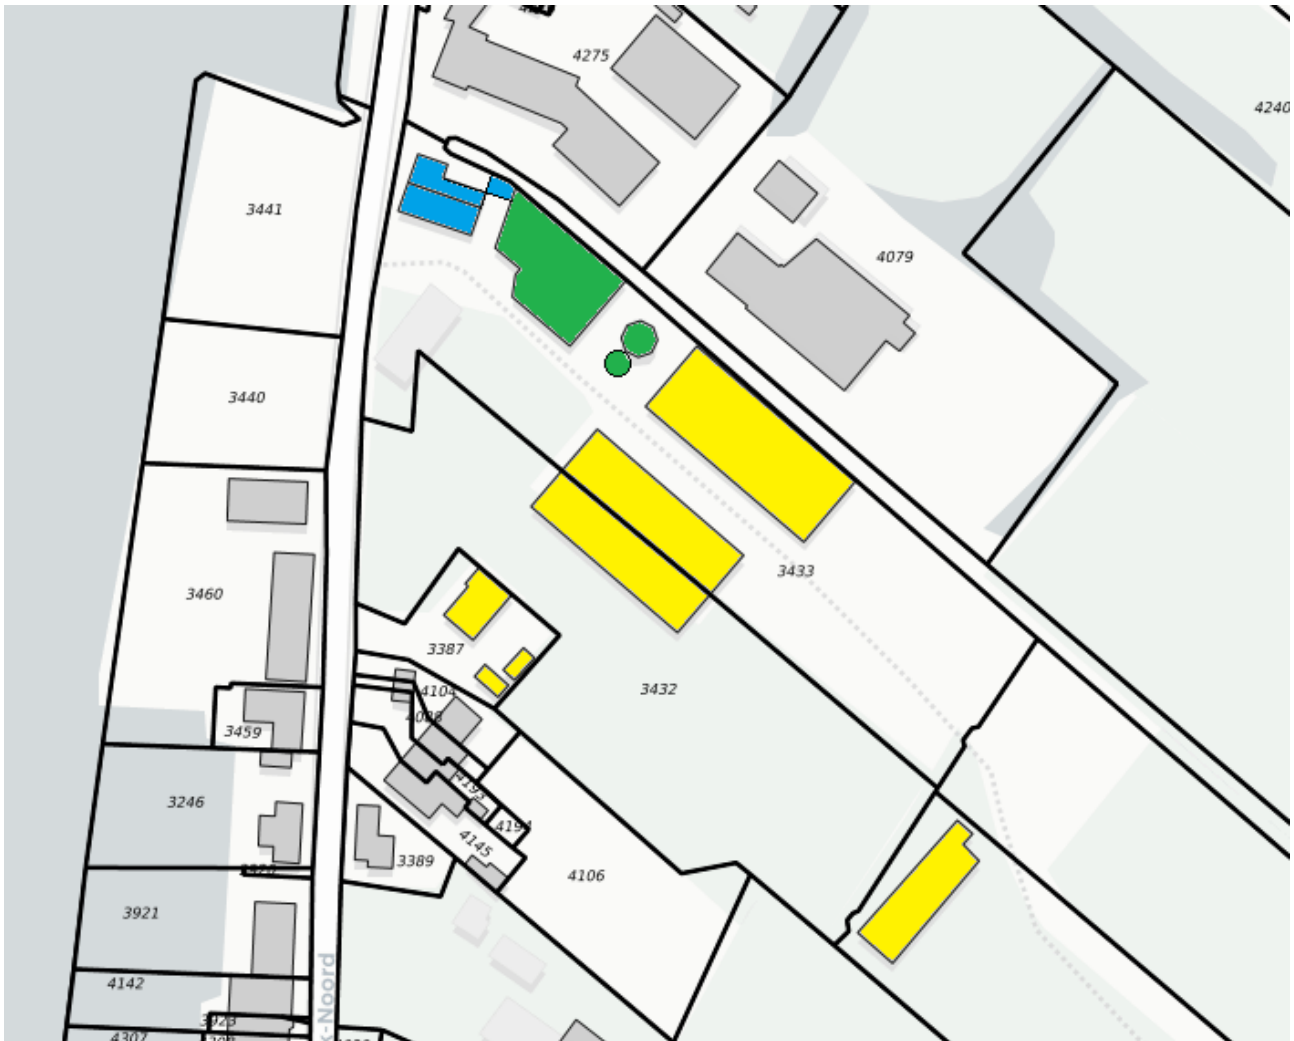
*Waardestellingsplattegrond erf. De tekening kan niet los van de tekst worden gezien.*
