# Lemmer, De Pôlle

## *Nader Onderzoek*

Nader Onderzoek in het kader van de soortenbescherming uit de Wet  
natuurbescherming (Wnb)

R21.212

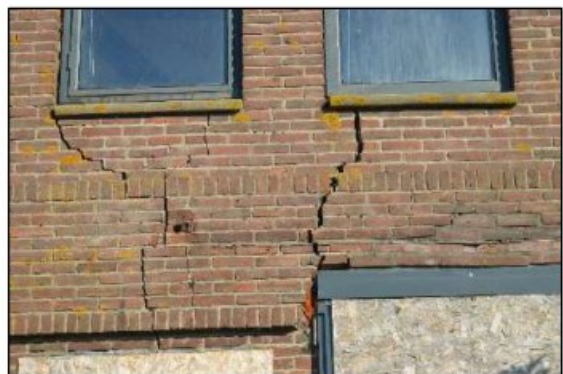
Scheuren in voegwerk van stenen pand.

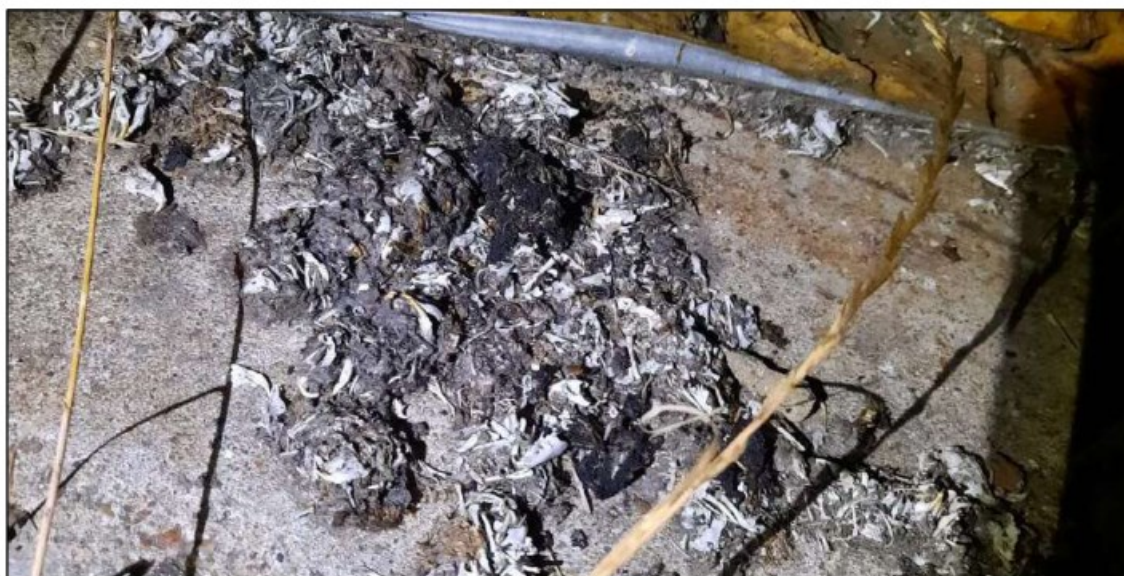
| Datum | Projectdeel | Adres | Locatie | Soort | Verblijf | Aantal | Zeker/onzeker |
|---|---|---|---|---|---|---|---|
| 10-09-21 | P3 | De Pôlle | Middelste noordelijke pand binnenzijde (afbeelding 2.2) | Kerkuil | Verse braakballen | 1 | Zeker |

*Afbeelding 2.2. Verse braakballen van kerkuil aangetroffen in binnenzijde loods.*

Er zijn enkele beschermde natuurwaarden geconstateerd binnen de plangebieden; één paarverblijf en twee zomerverblijven van gewone dwergvleermuis, één zomerverblijf van ruige dwergvleermuis en één verblijfplaats van de kerkuil. Er zal een ontheffing aangevraagd moeten worden voor het ongeschikt maken of verwijderen van dergelijke verblijfplaatsen. Om deze ontheffing te verkrijgen zullen er alternatieve verblijven moeten worden gerealiseerd. Verkrijgen van een dergelijke ontheffing gaat samen met een aantal eisen aan de uitvoerperiode van de werkzaamheden en uitvoer onder (mogelijk) ecologische begeleiding.

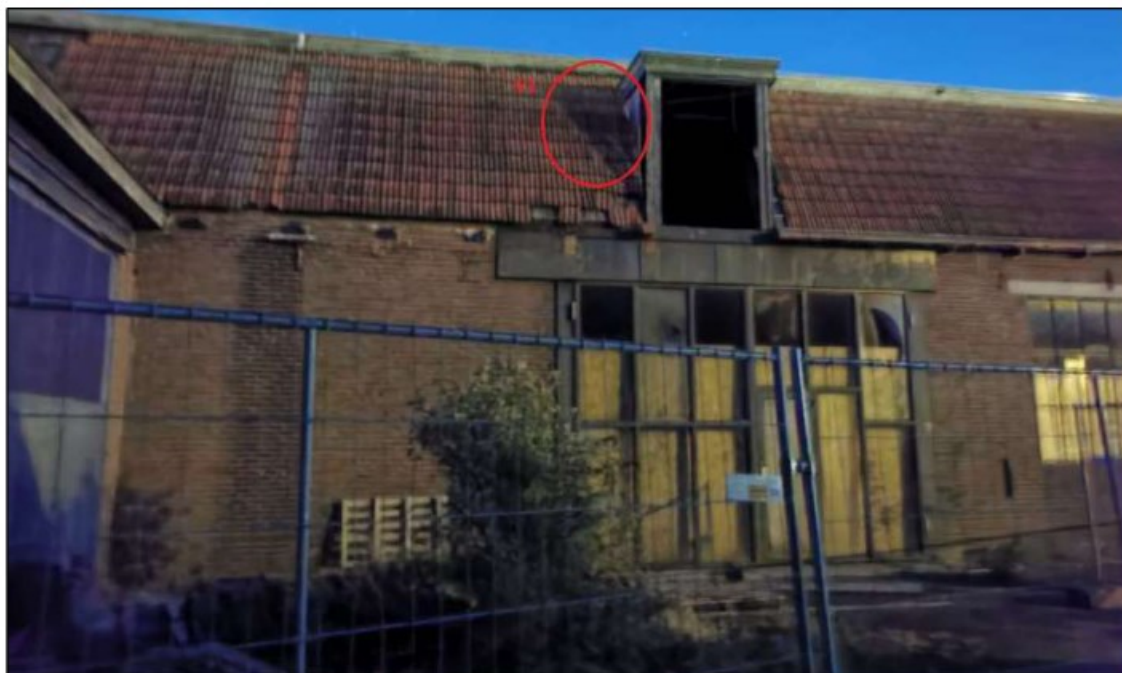
| Datum | Projectdeel | Adres | Locatie | Soort | Verblijf | Aantal | Zeker/onzeker |
|---|---|---|---|---|---|---|---|
| 15-05-22<br>08-06-22 | KG1 | De Pôlle | Noordwestzijde dakkapel westelijk pand (afbeelding 2.3) | Ppip | Zomerverblijf | 1 | Zeker |

Afbeelding 2.3. Zomerverblijf gewone dwergvleermuis.

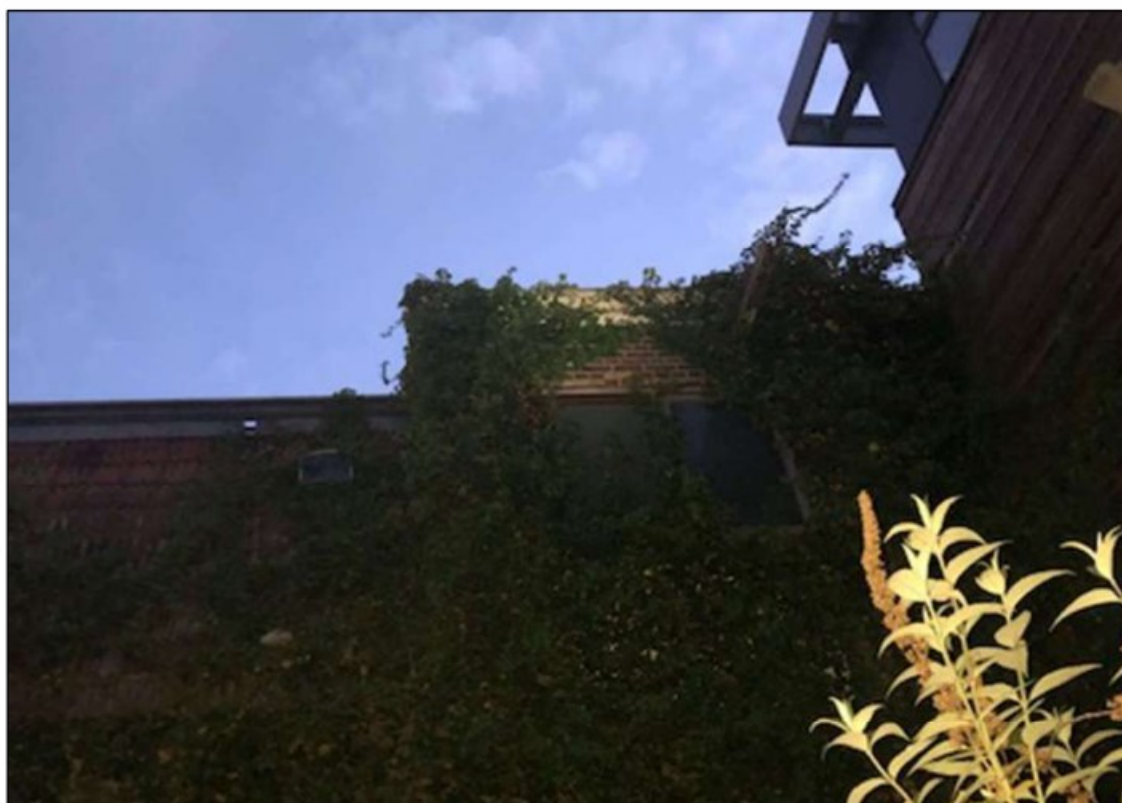
| Datum | Projectdeel | Adres | Locatie | Soort | Verblijf | Aantal | Zeker/onzeker |
|---|---|---|---|---|---|---|---|
| 15-05-22 | KG3 | De Pôlle | Uitvliend door raam bij garagedeur (afbeelding 2.4) | Pnat | Zomerverblijf | 5 | Zeker |

Afbeelding 2.4. Zomerverblijf ruige dwergvleermuis, uitvlieglocatie door raam.
