## Activiteitenplan Sloop Parkstraat 1-22 & Pampusstraat 1-7, Lemmer

Ontheffingsaanvraag Wet natuurbescherming

Dynhus

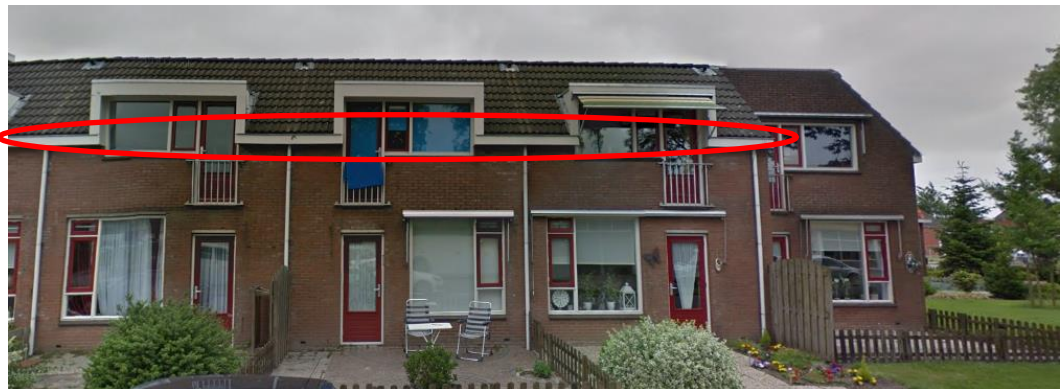
**Figuur 4.1** Voorbeeld locatie aangetroffen nestplaats huismus onder de eerste rij dakpannen toegankelijk via de dakgoot (rood omcirkeld). Bron foto: Google Maps.

- a. Er zijn drie nestplaatsen van huismus binnen het plangebied aangetroffen (bijlage 1 & Robben, 2022). Nestplaatsen zijn aanwezig onder de eerste rij dakpannen van de zuidoostelijke appartementencomplexen binnen het plangebied (zie figuur 4.1).
- b. De populatieomvang binnen het plangebied wordt geschat op circa 6-21 (hoogste aantallen als de jongen net zijn uitgekomen). Dit aantal is gebaseerd op twee oudervogels met maximaal vijf jongen.
- c. De populatie maakt onderdeel uit van een netwerk van allerlei kleine en grote subpopulaties in de bebouwde kom van Lemmer.

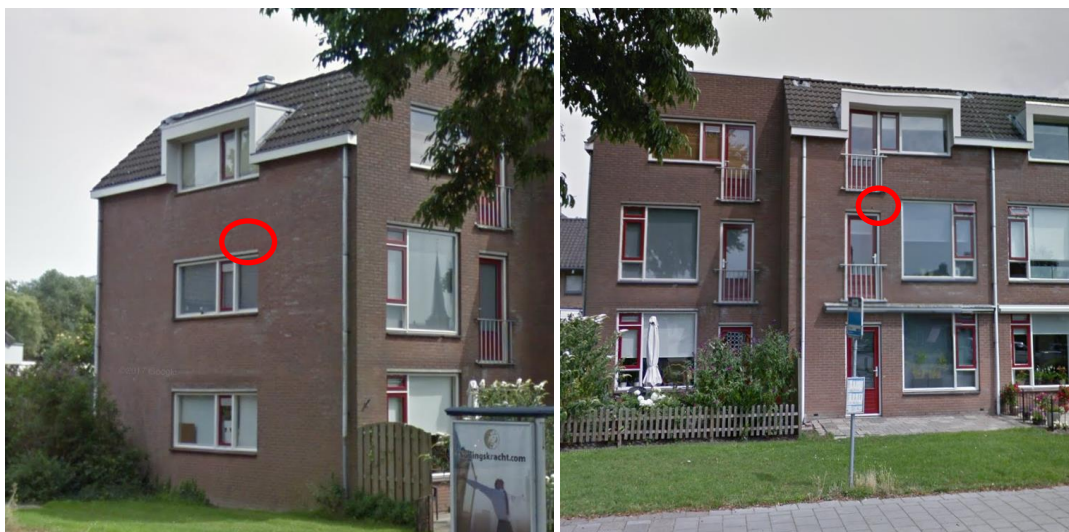
**Figuur 4.2** Aangetroffen paarplaatsen ruige dwergvleermuis toegankelijk via open stootvoegen rechtsboven op de 1<sup>e</sup> verdieping gelegen raam en deur respectievelijk (rood omcirkeld). Bron foto: Google Maps.

- a. Tijdens het vleermuisonderzoek is in de bebouwing binnen het plangebied twee paarverblijfplaatsen van ruige dwergvleermuis aangetroffen (bijlage 1 & Robben, 2022). Deze paarverblijfplaatsen bevinden zich in de spouwmuur aan de zuidelijke en westelijke zijde van het middelste gelegen appartementencomplex in het plangebied en is toegankelijk via open stootvoegen rechtsboven een op de 1<sup>e</sup> verdieping gelegen raam en deur (zie figuur 4.2). Aanwijzingen voor belangrijke (massa)winterverblijfplaatsen zijn niet aangetroffen in het plangebied. Kraamverblijfplaatsen van gewone dwergvleermuis of verblijfplaatsen van andere soorten vleermuizen zijn eveneens niet aangetroffen.

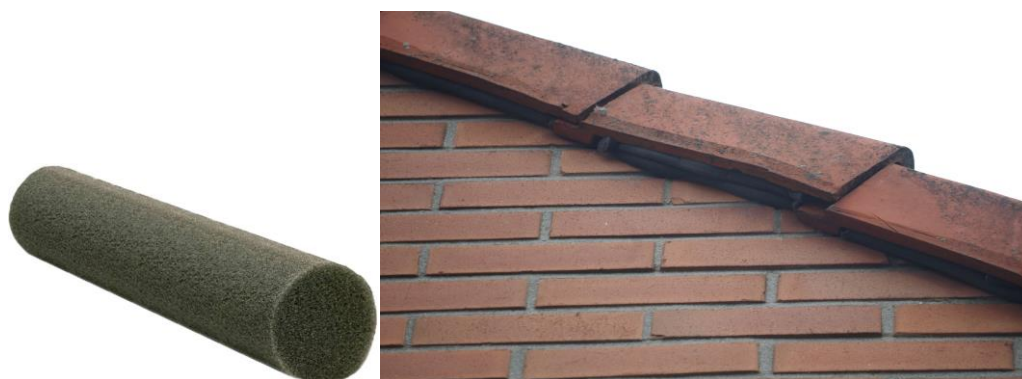
**Figuur 6.1** Voorbeeld van rugvulling te gebruiken om gaten en kieren op te vullen. Bron: Ecogroen.

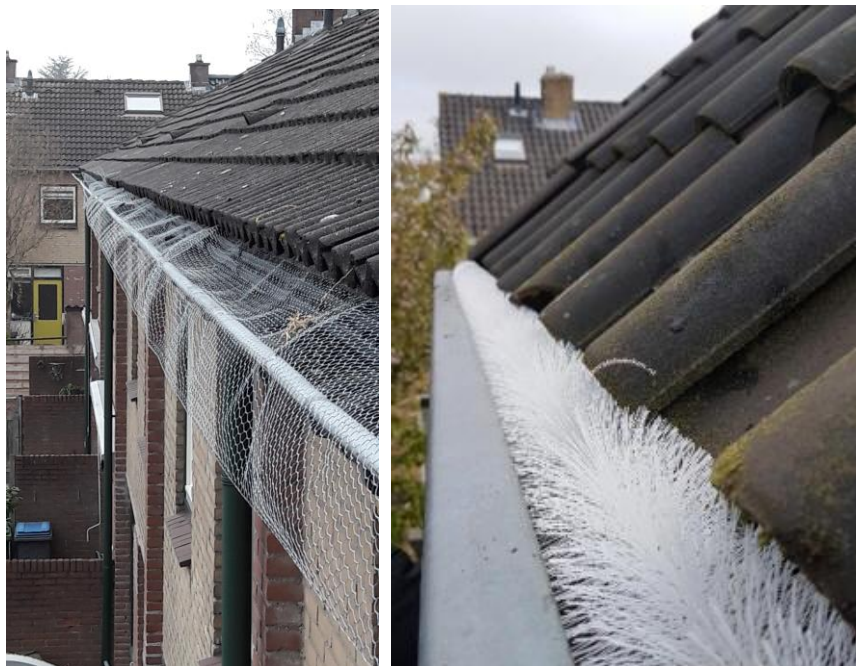
**Figuur 6.3** Voorbeeld van het ontoegankelijk maken van de daken met gaas (linker foto) of spouwborstels in de dakgoot (rechter foto).

12. Om de woningen specifiek ongeschikt te maken voor vogels worden ook de lengtegevels ongeschikt gemaakt door de toegang tot het dak te ontzeggen door het plaatsen van rugvulling, spouwborstels of gaas (zie figuur 6.3).

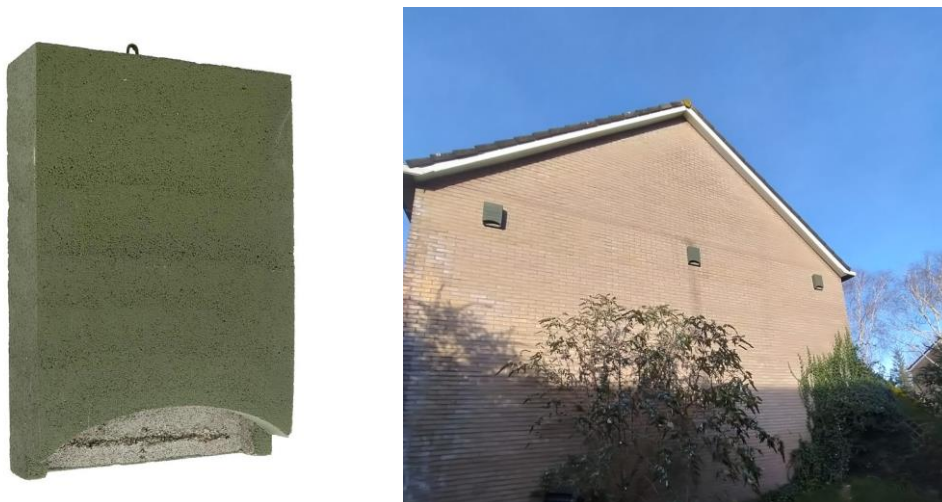
**Figuur B2.1** Vleermuiskast type VK PL 01 en impressie opgehangen vleermuiskasten binnen projectgebied. Bron foto's: Vivara.nl & Ecogroen.

Om vleermuizen tijdens de werkzaamheden voldoende verblijfplaatsen te bieden zijn op 7 december reed twaalf vleermuiskasten (type VK PL 01; zie figuur B2.1) opgehangen. De vleermuiskasten zijn aan kopgevels in de directe omgeving van de woningen geplaatst (zie bijlage 3). De vleermuiskasten zijn op minimaal drie meter hoogte geplaatst.

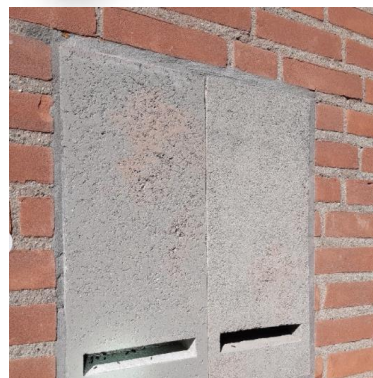
**Figuur B2.3** Voorbeeld van twee geschakelde kasten. Bron foto: Unitura.nl

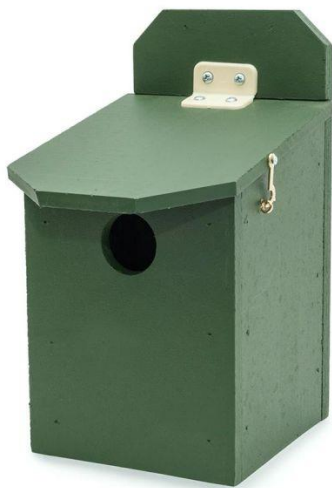
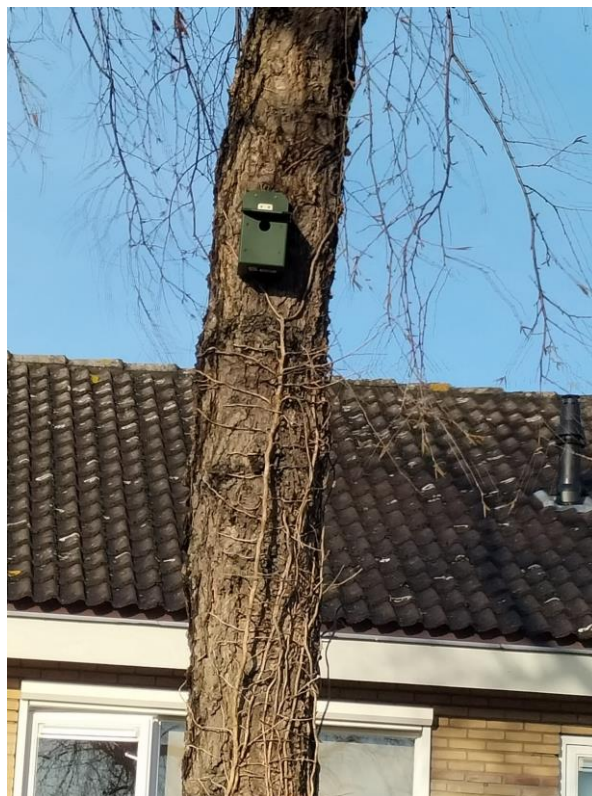
**Figuur B2.4** Huismusnestkast type systeemnestkast eco 34 mm. en impressie opgehangen huismuskast. Bron foto's: Vivara.nl & Ecogroen.

Om huismussen tijdens de werkzaamheden voldoende verblijfplaatsen te bieden zijn op 7 december reed zes huismuskasten (type systeemnestkast eco 34 mm. van Vivara; zie figuur B2.4) opgehangen. De huismuskasten zijn aan bomen in de directe omgeving van de woningen geplaatst (zie bijlage 3). De huismuskasten zijn op minimaal drie meter hoogte geplaatst.

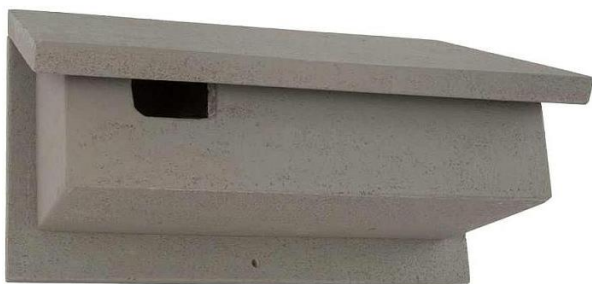
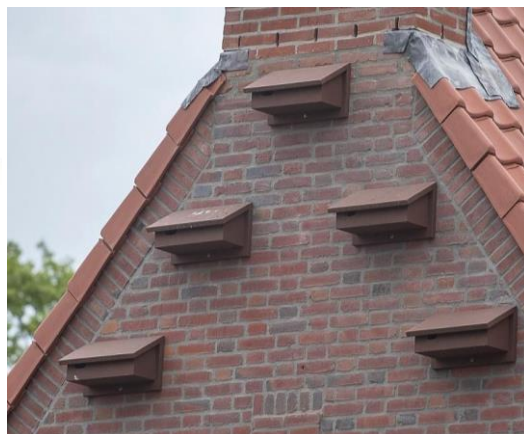
**Figuur B2.6** Gierzwaluwnestkast type NK GZ 10 en impressie opgehangen gierzwaluwkast. Bron foto's: Vivara.nl

Om gierzwaluwen tijdens de werkzaamheden voldoende verblijfplaatsen te bieden zijn op 7 december reed acht gierzwaluwkasten (type NK GZ 10 van Vivara; zie figuur B2.6) opgehangen. De gierzwaluwkasten zijn aan bomen in de directe omgeving van de woningen geplaatst (zie bijlage 3). De gierzwaluwkasten zijn op minimaal drie meter hoogte geplaatst.

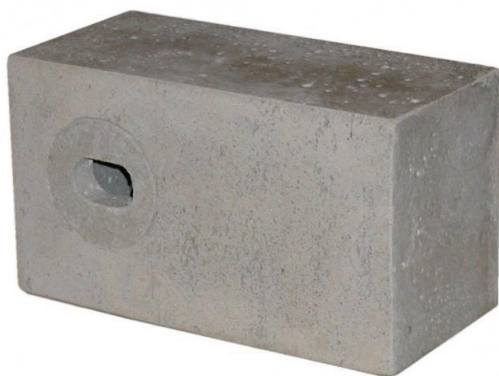
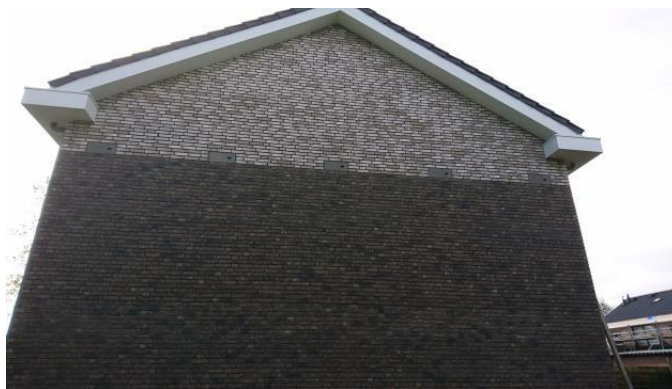
**Figuur B2.7** Neststeen gierzwaluw.

Het aanbrengen van neststenen (zie figuur B2.7) is een goede optie in kop- en zijgevels en kunnen in de bovenste rand van de gevel worden aangebracht. Benodigde ruimte kan uitgeslepen of gebikt worden, waarna de neststeen (verzonken) ingemetseld kan worden. Neststenen voor gierzwaluw worden onder andere geleverd door Faunaprojecten, Waveka, Vivara en Reszto.
