## **Verkendend asbestonderzoek ter plaatse van Beuckenswijkstraat 48 te Sondel**

Rho adviseurs voor leefruimte  
12 november 2020  
de heer M. Bosma  
de heer R. Dopstra  
20301086  
2  
definitief

**Protocol  
2018**

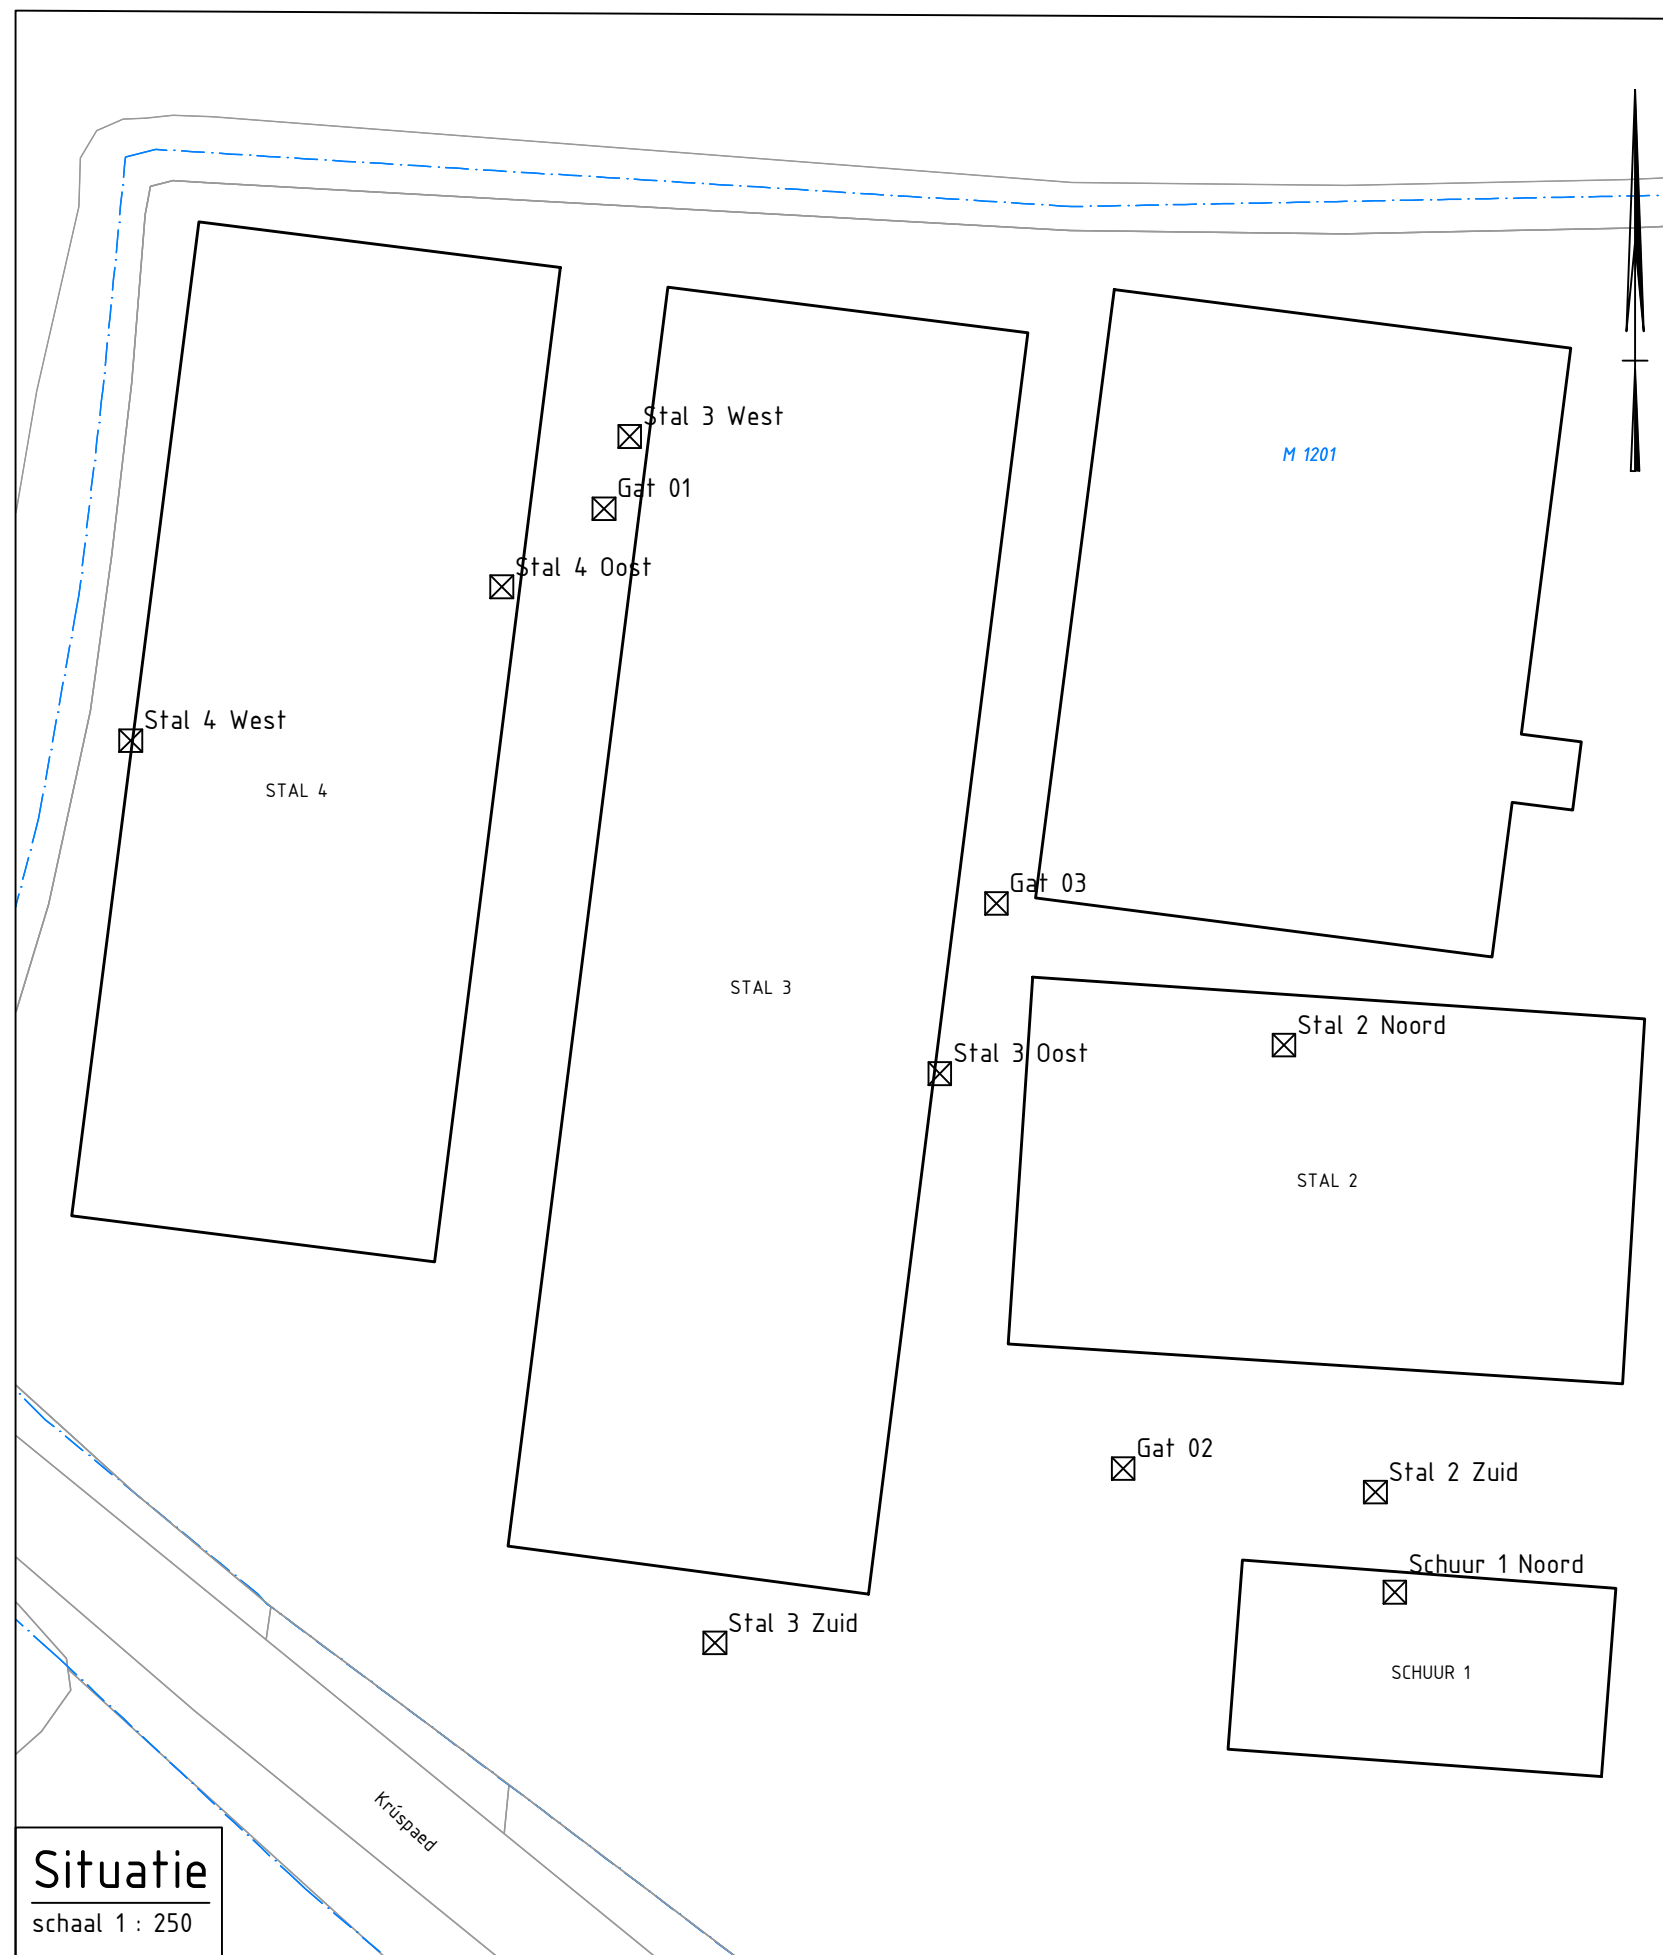
## **Bijlage 2      Overzichtstekening**

- bestaande bebouwing
- 3 huisnummer
- - - kadastrale grens
- 1000 kadastraal nummer
- ⊗ NR inspectiegat met nummer

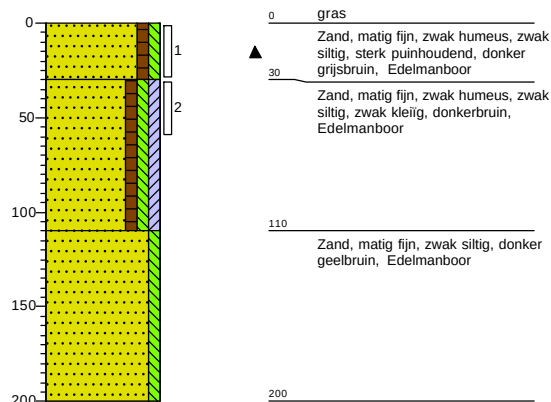
**Bijlage: Boorprofielen****Boring: Gat 01**

| Boring | Diepte boring (m -mv) | Traject (m-mv) | Grondsoort | Waargenomen bijzonderheden |
|---|---|---|---|---|
| Gat 01 | 2,00 | 0,00 - 0,30 | zand | sterk puinhoudend |

X: 168448,24  
 Y: 542159,83  
 Datum: 6-10-2020  
 Boormeester: Pieter Lindeboom

Uit de analyseresultaten in tabel 4.1 blijkt dat in de bovengrond ter plaatse van inspectie gat 01 vijf deeltjes asbesthoudend cement (golfplaatmateriaal) met 10-15% chrysotiel en 2-5% crocidoliet zijn aangetroffen. Het betreft hier hechtgebonden materiaal. Het totaal asbestgehalte bedraagt 28 mg/kg ds.

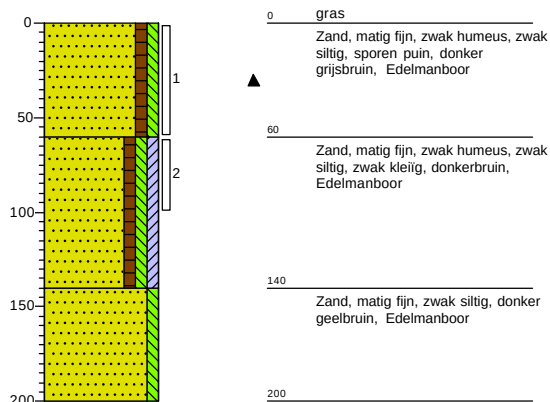
**Boring: Gat 02**

| Boring | Diepte boring (m -mv) | Traject (m-mv) | Grondsoort | Waargenomen bijzonderheden |
|---|---|---|---|---|
| Gat 02 | 2,00 | 0,00 - 0,60 | zand | sporen puin |

X: 168465,41  
 Y: 542128,11  
 Datum: 6-10-2020  
 Boormeester: Pieter Lindeboom

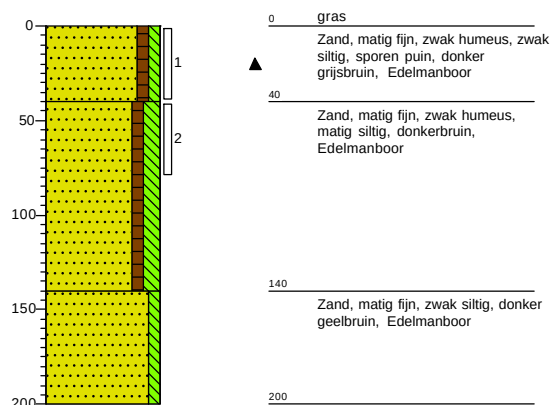
**Boring: Gat 03**

| Boring | Diepte boring (m -mv) | Traject (m-mv) | Grondsoort | Waargenomen bijzonderheden |
|---|---|---|---|---|
| Gat 03 | 2,00 | 0,00 - 0,40 | zand | sporen puin |

X: 168461,22  
 Y: 542146,79  
 Datum: 6-10-2020  
 Boormeester: Pieter Lindeboom

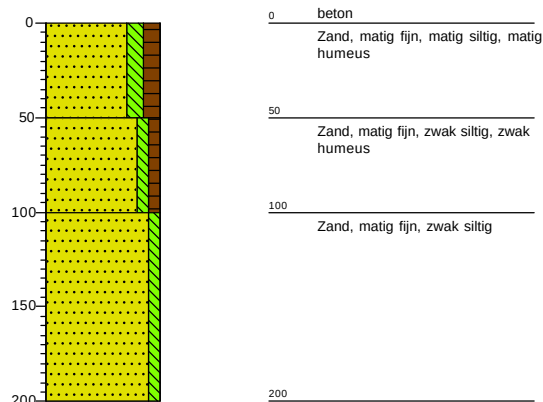
**Bijlage: Boorprofielen****Boring: Stal 3 Zuid**

X: 168451,91  
 Y: 542122,34  
 Datum: 6-10-2020  
 Boormeester: Pieter Lindeboom
