**Wijzigingsplan**

**Kadijk 11 Rotsterhaule**

1 december 2021

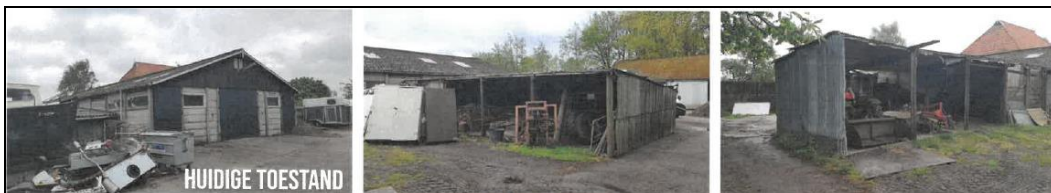
Figuur 4. Illustratie met oude agrarische bedrijfsgebouwen.

Het plangebied zelf is ingericht met een woonboerderij en enkele oude verpauperde bedrijfspanden. Midden in het plangebied bevindt zich een nutsvoorziening, die in eigendom is bij derden. Het gedeelte van het plangebied dat thans is ingericht als buitenbak voor paarden, zal in de nieuwe opzet de locatie zijn voor de nieuw te bouwen woning.

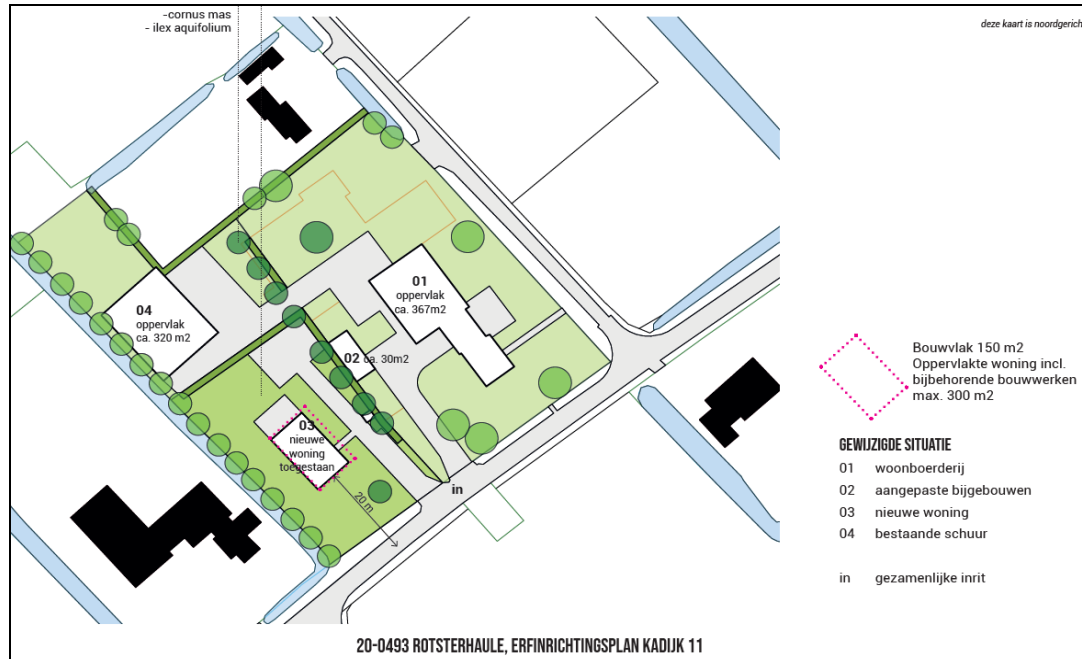
Figuur 5. Nieuwe situatie erfinrichting. 01 = woonboerderij; 02 = aangepast bijgebouw; 03 = nieuwe woning; 04 = schuur. Bron: JOUS architecten

Voor de bereikbaarheid van de percelen zal gebruik worden gemaakt van de bestaande inritten aan de Kadijk. De huidige schuur (nr. 4 in figuur 5) blijft op deze wijze ook bereikbaar vanaf het bestaande perceel Kadijk 11.

In totaal zal er 1.103 m<sup>2</sup> aan beeldverstorende bedrijfsgebouwen verwijderd worden. Gehandhaafd worden de bestaande woonboerderij plus een schuur. Op de plek van de huidige paardenbak zal de nieuwe compensatiewoning gebouwd worden.

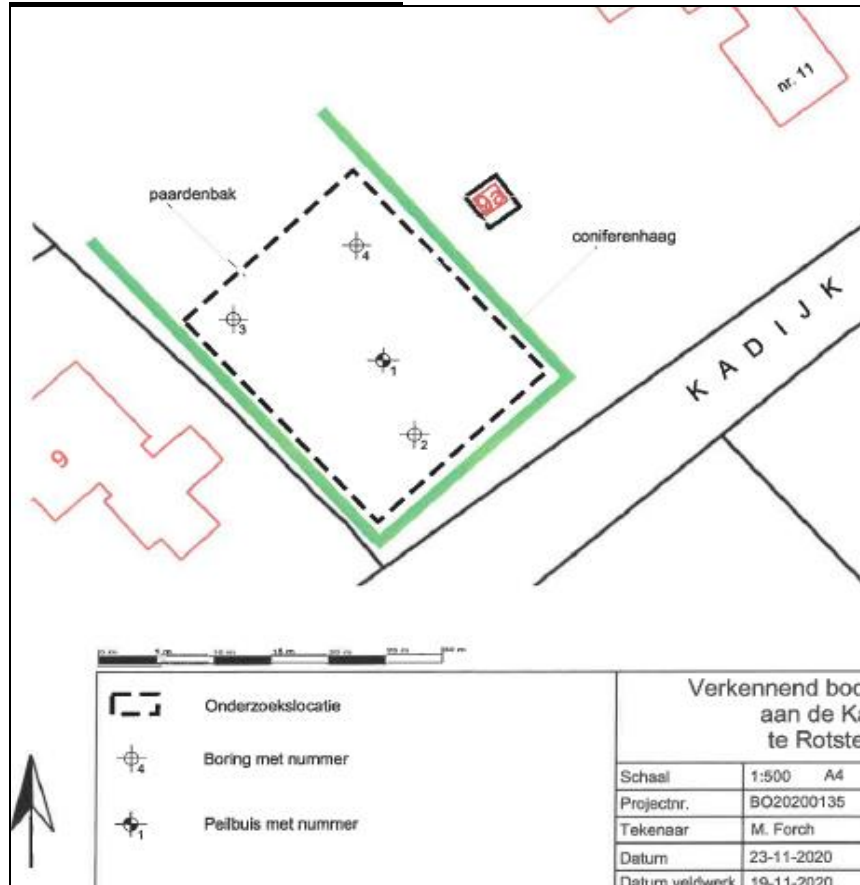
Figuur 8. Visualisatie onderzoeksgebied. Bron: FMA-Nillesen.

Het perceelsgedeelte dat is onderzocht staat aangegeven in figuur 8. Verspreid over de locatie zijn vier boringen uitgevoerd. De boringen B3 en B4 zijn uitgevoerd tot 50 cm- mv (centimeter min maaiveld), boring B2 is uitgevoerd tot 200 cm- mv. Boring B1 is uitgevoerd tot 300 cm- mv en is afgewerkt tot grondwaterpeilbuis. Tijdens het veldwerk is er zintuiglijk geen bodemverontreiniging waargenomen of bodemvreemde stoffen aangetroffen.

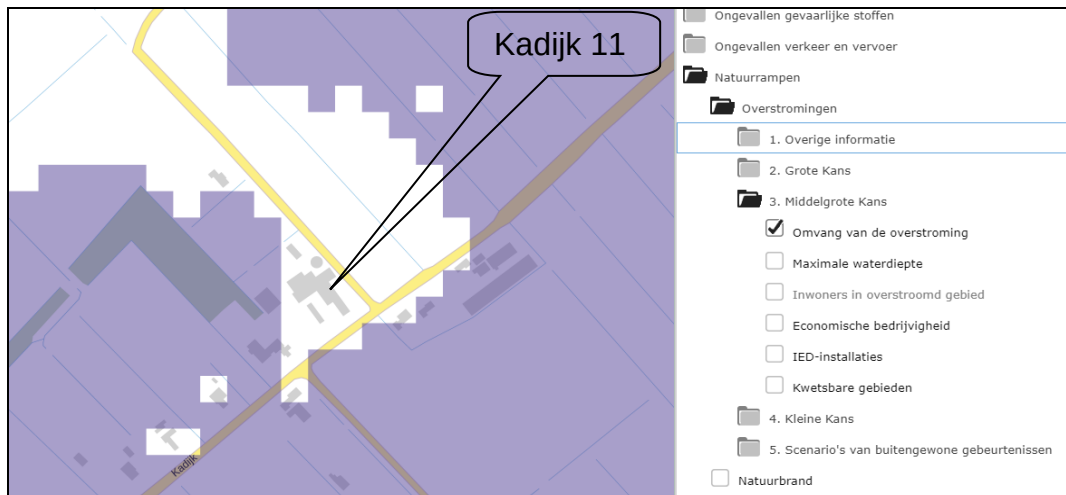
Figuur 12. Overzicht kans op overstromingen. Bron: risicokaart.

De risicokaart vermeldt één risico dat betrekking heeft op een middelgrote kans op een overstroming. Het overstromingsgebied is in kleur aangeduid op figuur 12. Het plangebied maakt voor het grootste part geen deel uit van het overstromingsgebied.

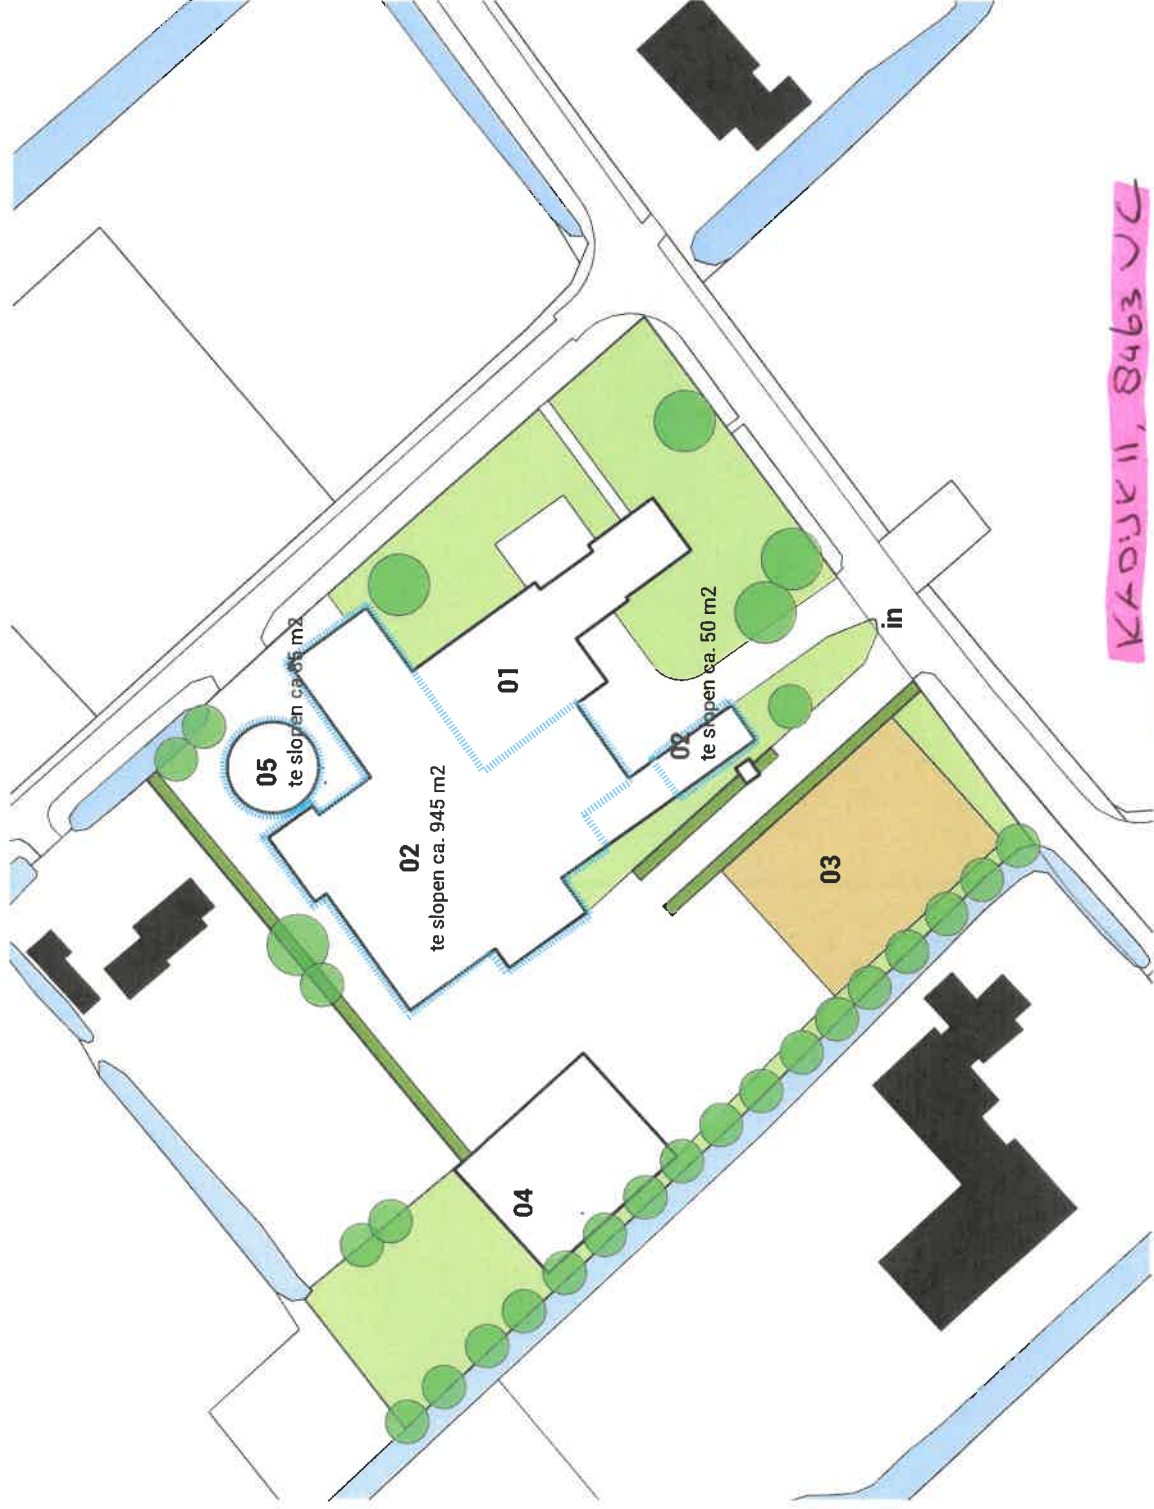
**TE SLOPEN**

- 02 bestaande bijgebouwen  
50 + 945 m<sup>2</sup>
- 05 bestaande mestilo  
85 m<sup>2</sup>
- totaal sloop**  
50 + 945 + 85 m<sup>2</sup> = 1080 m<sup>2</sup>
- vereiste minimale sloop**  
1000 m<sup>2</sup>
