| Aanvraagnaam | Ver- en nieuwbouw Beukenlaan 4 te Oudemirdum |
| Projectomschrijving | Verbouw en uitbreiding woning |

PROJECT  
Ver- en nieuwbouw woning Beukenlaan 4, 8567 HD Oudemirdum

# Beukenlaan 4 Oudemirdum

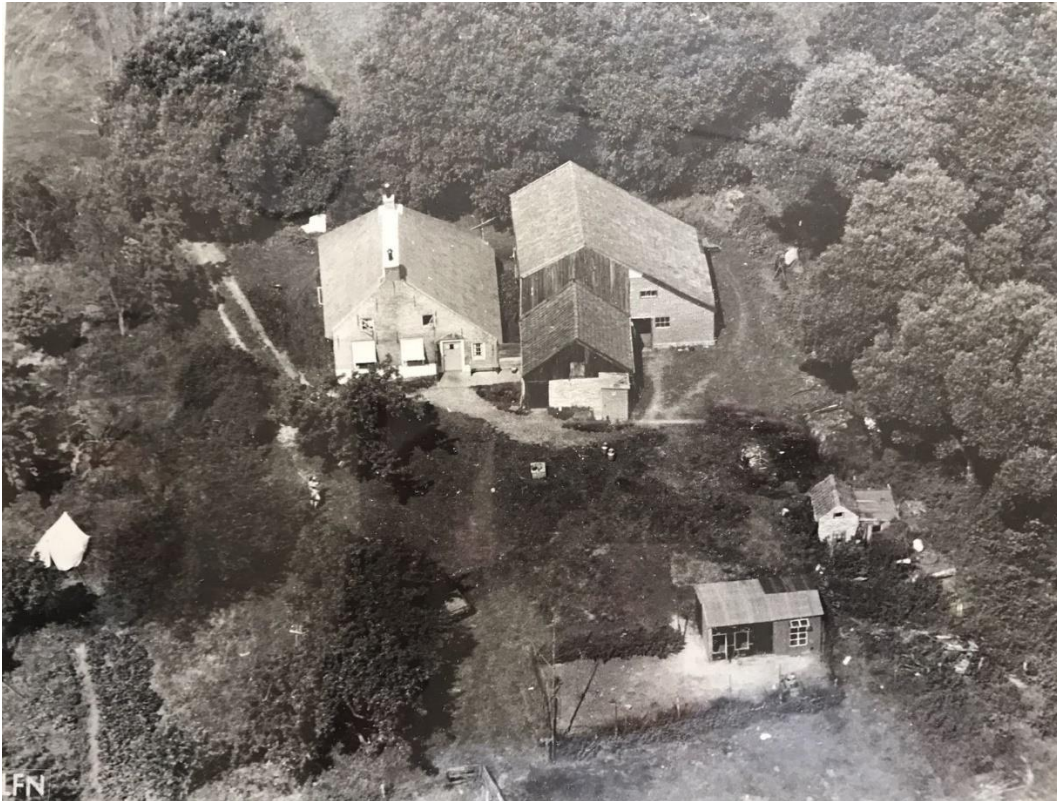
*Fig. 3: impressie van de historische situatie (bron: eigenaar dhr. J. Benthem)*

Bovenstaande foto is een bovenaanzicht van de oorspronkelijke situatie met de agrarische bedrijfsbebouwing.

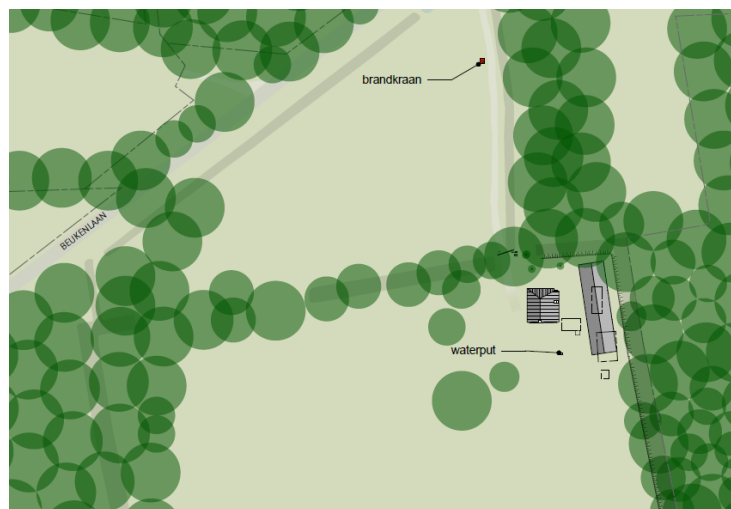
Fig.10: toekomstige situatie (bron: bouwtekening J.O.N.G. architecten)

In de figuren 9 en 10 is de bestaande – en de toekomstige kadastrale situatie weergegeven, waarbij duidelijk te zien is dat de bestaande beplanting rondom de gebouwen in tact blijft.

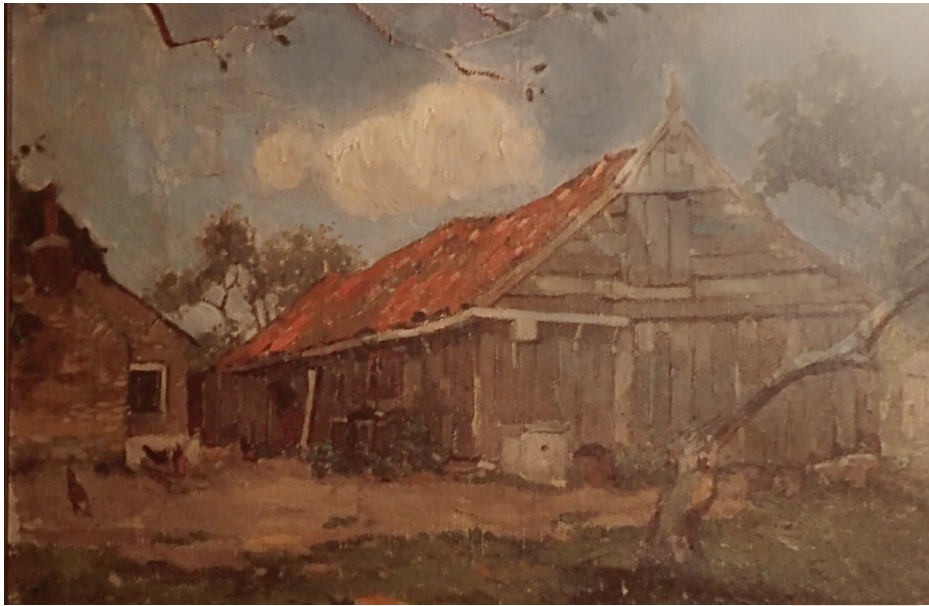
Schilderij van Beukenlaan 4 waarop de aanbouw - de stookhut - aan de voorgevel te zien. De aftekening ervan is nog zichtbaar op de gevel. ook de vroegere schuur is op dit schilderij weergegeven.

Boven de deur zit de aftekening van een zadeldakje. Een schilderij uit 1922 laat zien dat er voor de deur een gemetselde aanbouw heeft gezeten, met zadeldak en schoorsteen. Mogelijk was dit een stookhut. De aftekening van de dakmoet op de voorgevel is van deze aanbouw afkomstig.

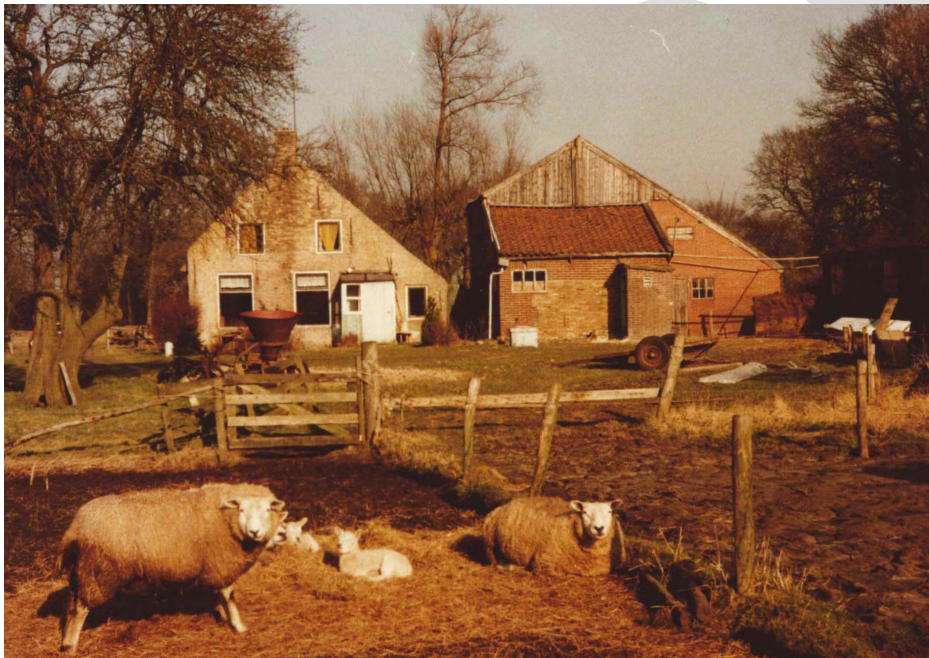
Een foto van voor de verbouwing van 1967. De plek en afmeting van de vensters in de topgevel zijn in 1967 gewijzigd. De vroegere schuur is vervangen. De stookhut voor de voorgevel is verdwenen en vervangen door het houten voorportaalje.

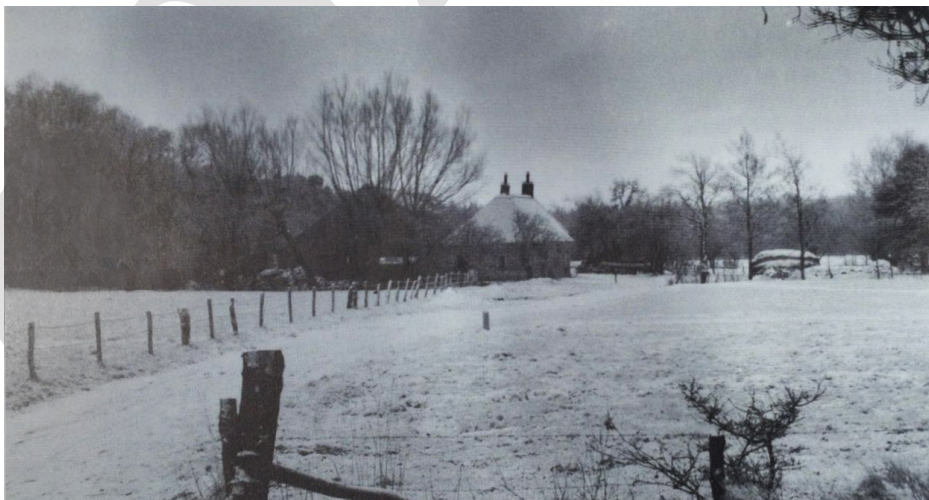
Op deze foto is te zien dat het huis nog twee schoorstenen had. Sporen hiervan zijn in de slaapkamer en in het dak nog aanwezig.

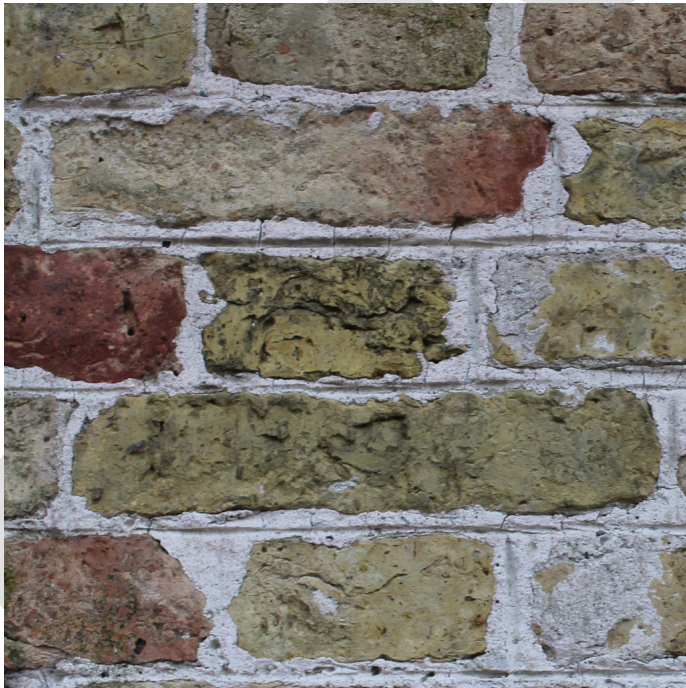
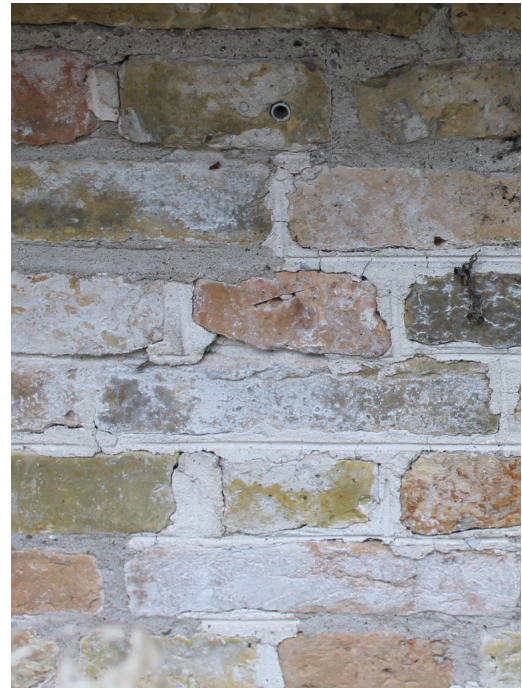
Voegwerk met voegstrepen en sporen van vroegere pleister.

Alle gevels hebben voegwerk met voegstrepen waarmee de stenen scherpkantiger en de voegen dunner leken dan ze in werkelijkheid waren. Sporen van pleister geven aan dat de muren vroeger van een dunne pleister waren voorzien. Met deze werkwijzen heeft men de verschillende kleuren en de soms ongelijke maten van de hergebruikte stenen willen maskeren om zo een meer uniform, strak geheel te krijgen. Het staand verband en het gebruik van verschillend gekleurde soorten steen voor de achter- en de lage rechterzijgevel suggereren dat deze een lagere status hadden dan de andere gevels en bovendien minder in het zicht waren.

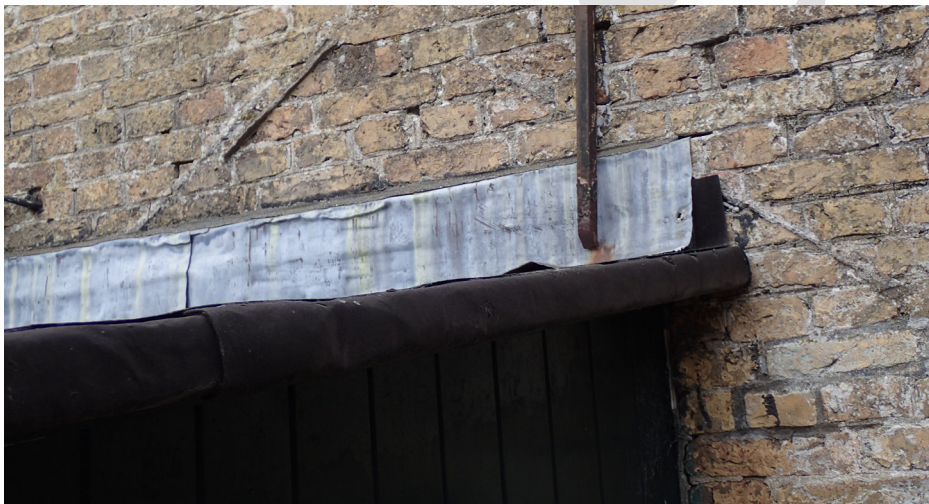
Boven het houten voorportaalje is de aftekening van de dakmoet zichtbaar waar zich een vroegere aanbouw tegen de gevel heeft bevonden.

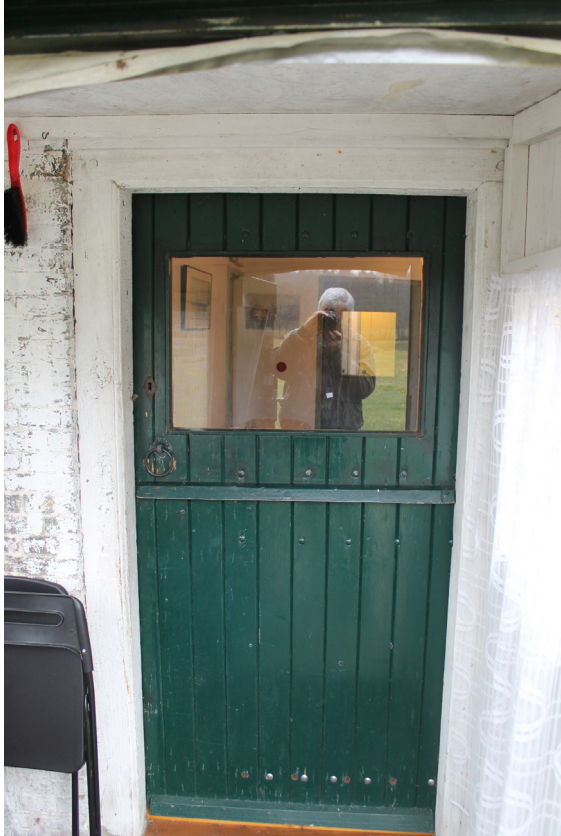
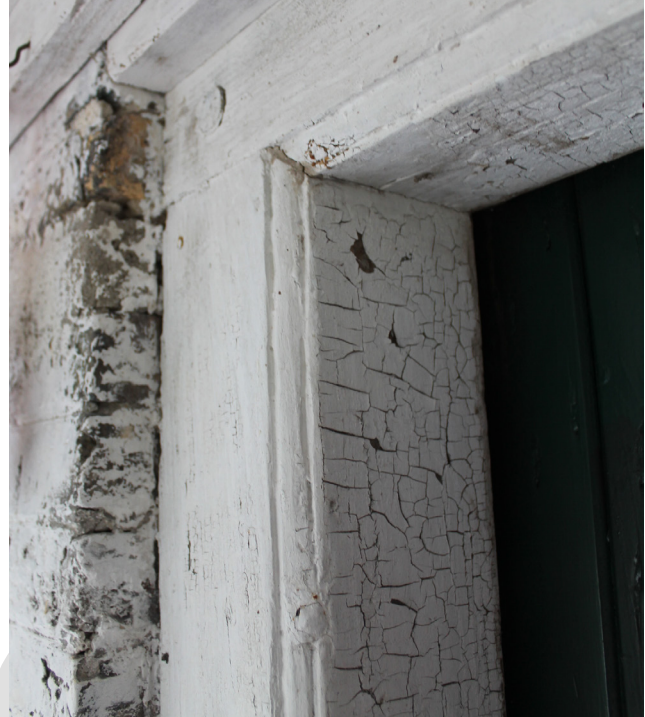
De voordeur met origineel kozijn met kwartbolle profilering.

In de driehoekige top zitten twee vensters. Deze zijn door het metselwerk gehakt en vervangen twee vroegere kleinere vensters waarvan de bouwsporen nog te zien zijn. Rollagen die aan de onderkant van deze vroegere vensters gezeten hebben geven de positie van deze vensters aan.

In de driehoekige top bevinden zich vier ankers die de kapconstructie aan de gevel koppelen. De ankers zijn mogelijk 18<sup>de</sup> of 19<sup>de</sup>-eeuws (ze zijn in ieder geval niet typisch laat-19<sup>de</sup>-eeuws, maar ook niet duidelijk 17<sup>de</sup>-eeuws of ouder).

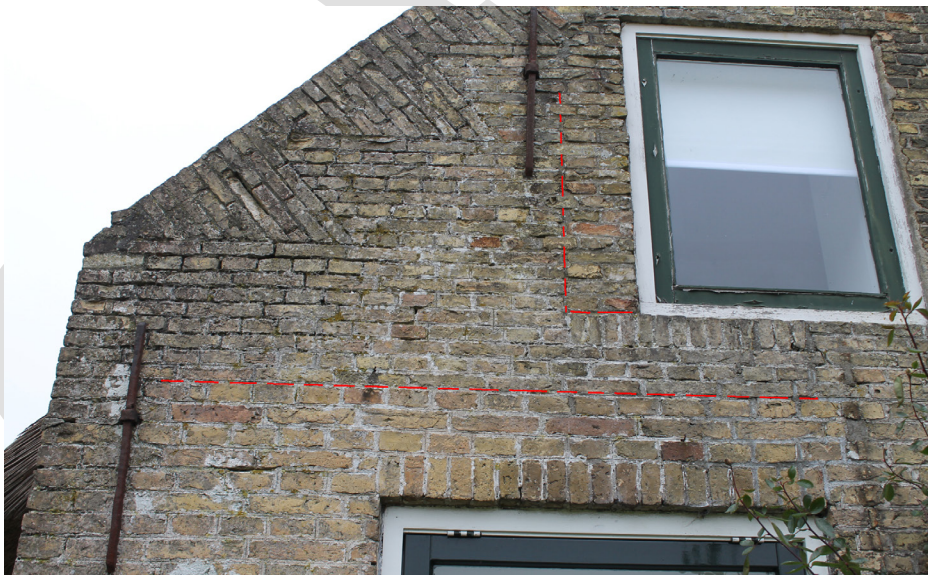
Voorgevel; met de rode lijn is de overgang in het metselwerk van grotere stenen naar kleinere friese geeltjes aangegeven. Ook de sporen van de vroegere plek van het venster in de top is aangegeven.

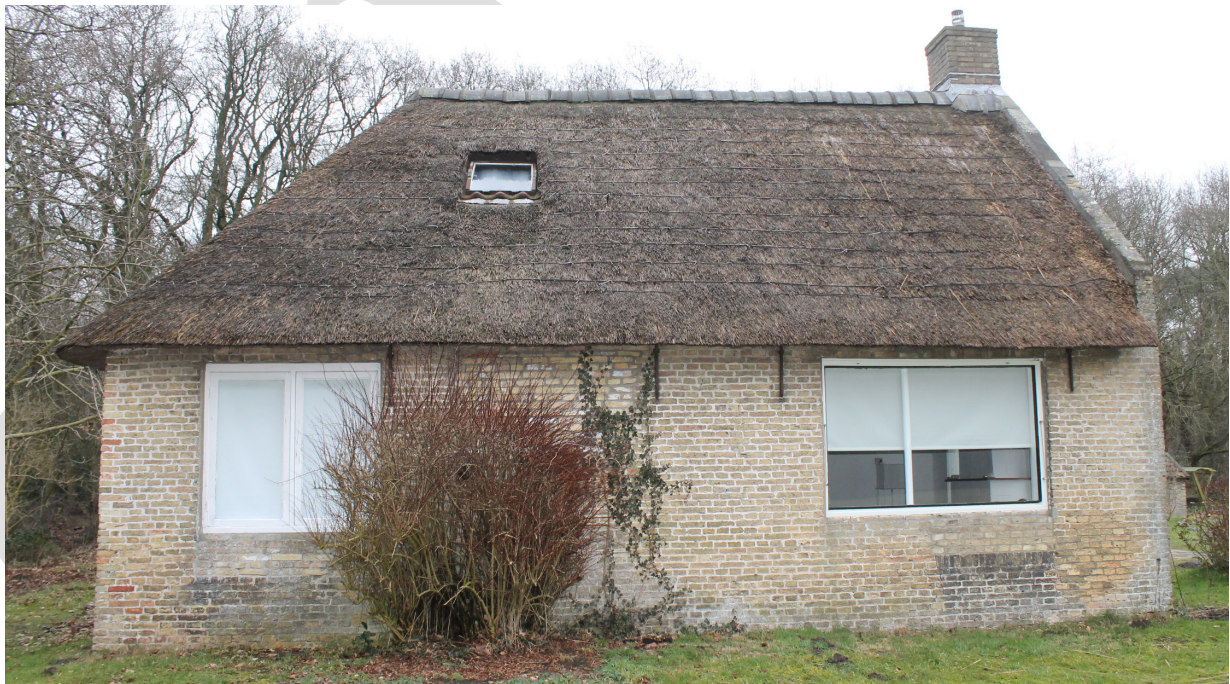
Linkerzijgevel

De vier ankers die in deze zijgevel te zien zijn koppelen de balklaag aan het metselwerk.

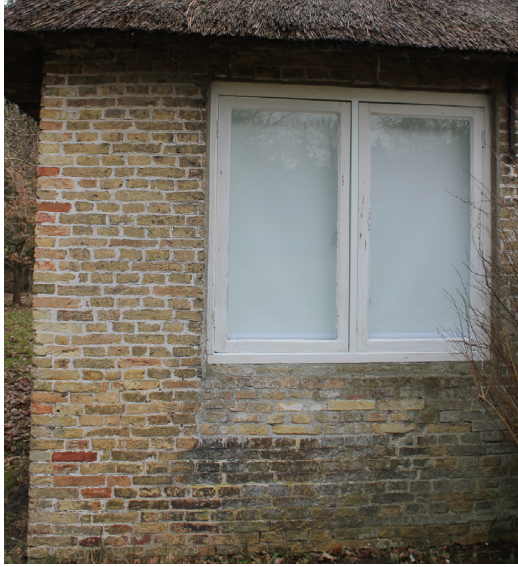
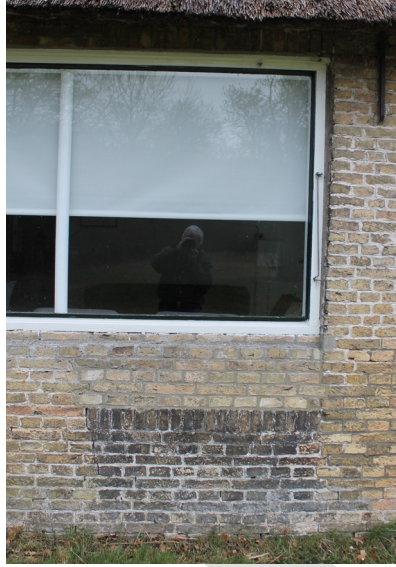
Linkerzijgevel; dichtgezette vensters achteraan, ter plekke van de slaapkamer en vooraan, ter plekke van de woonkamer, waar de rollagen die bij het vroegere venster behoorden nog in het muurwerk aanwezig zijn.

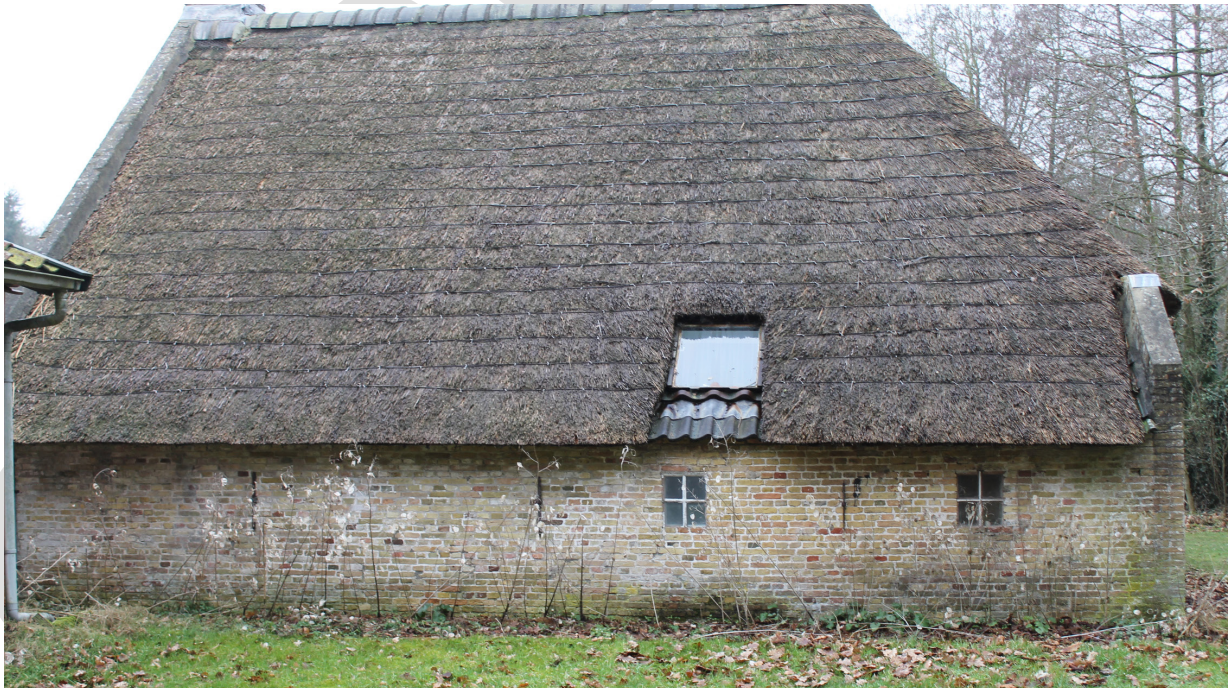
Rechterzijgevel, overzicht

De gevel heeft drie ankers die vermoedelijk bevestigd zijn aan stijltjes aan de binnenkant van de gevel die de gevel versterken.

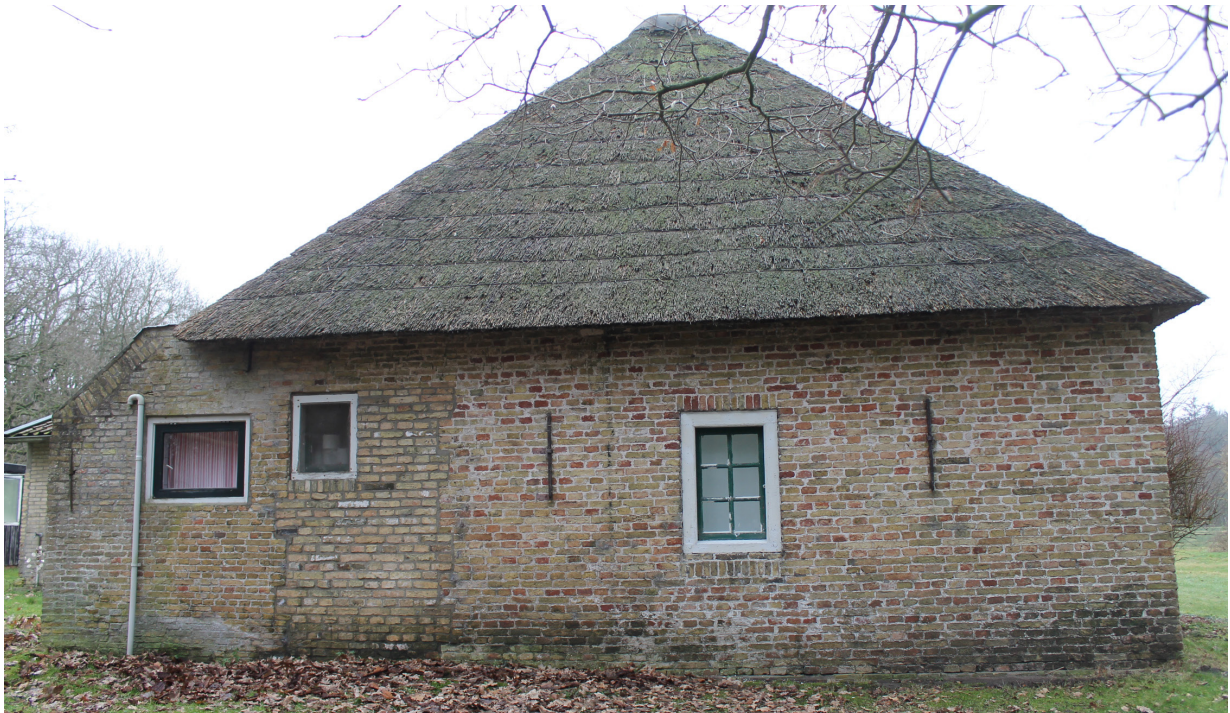
Achterzijgevel, overzicht

In de gevel zitten van rechts naar links een zesruiter, een klein vierkant venstertje (ter plekke van een dichtgezette deuropening) en een liggend rechthoekig venstertje waarin een klappaam zit.

De achtergevel had van rechts naar links een zesruiter, een deur en een klein venster ter plekke van de zijbeuk. Dit werd bij de verbouwing van 1967 allemaal dichtgezet, zodat er een nagenoeg blinde gevel ontstond. De gevel had slechts twee kleine venstertjes aan de linkerkant, voor verlichting van het daarachter gelegen sanitair.

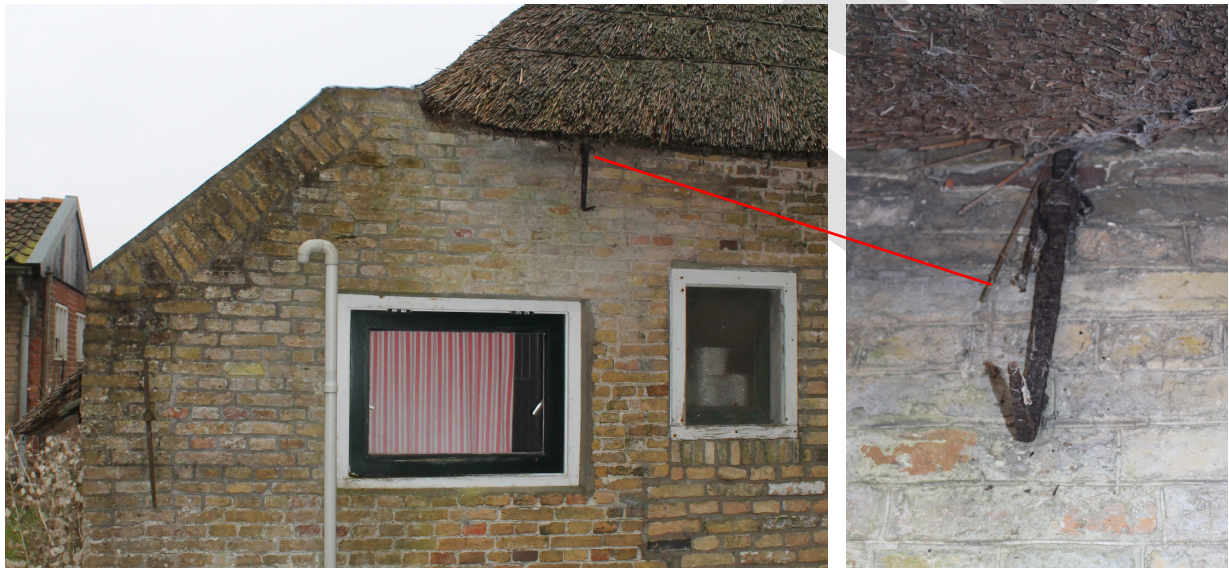
Het linkeranker ter hoogte van de muurplaat, en een anker onder de dakrand die gekoppeld is aan een plaat waar de dwarsbalken aan zijn bevestigd. Een later doorgebroken liggend venster.

In de gevel zitten drie ankers. Mogelijk zijn de middelste twee gekoppeld aan verticale stijltjes aan de binnenkant van de gevel die de gevel moeten verstevigen. Het linker anker zit vlak bij de linkerzijgevel en koppelt de muurplaat aan de achtergevel. In de voorgevel zit op een vergelijkbare plek een anker. Iets hoger, vlak onder de dakrand aan de linkerzijde, zit nog een vierde een anker met een haak. Deze is aan een plaat in lengterichting van het huis gekoppeld waaraan het uiteinde van de dwarsbalken is opgehangen.

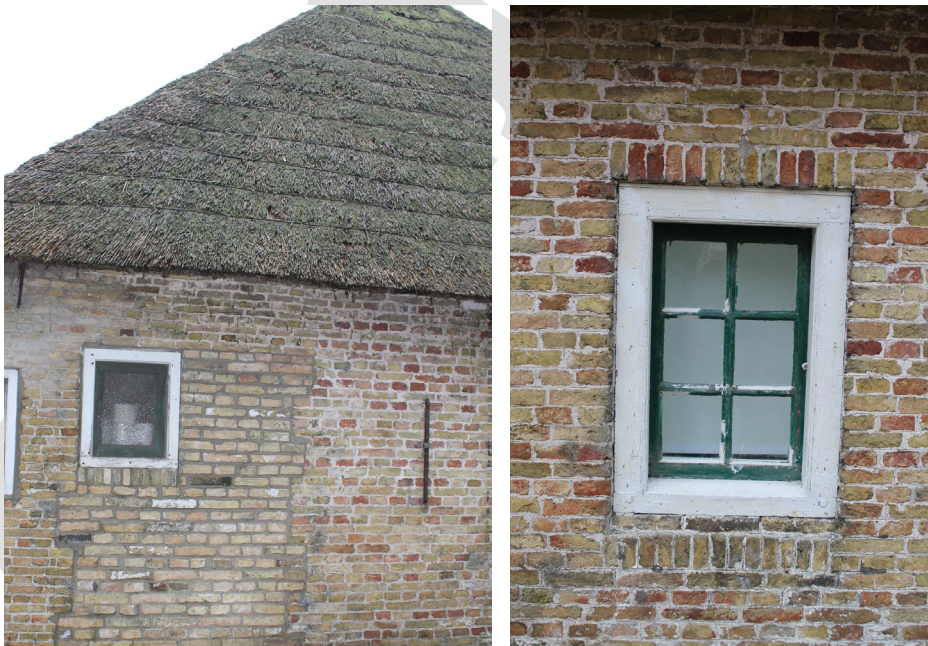
Dichtgezette deur en later aangebracht venstertje.

Venster ter plekke van de slaapkamer met rollaag en terug liggende metsellaag.

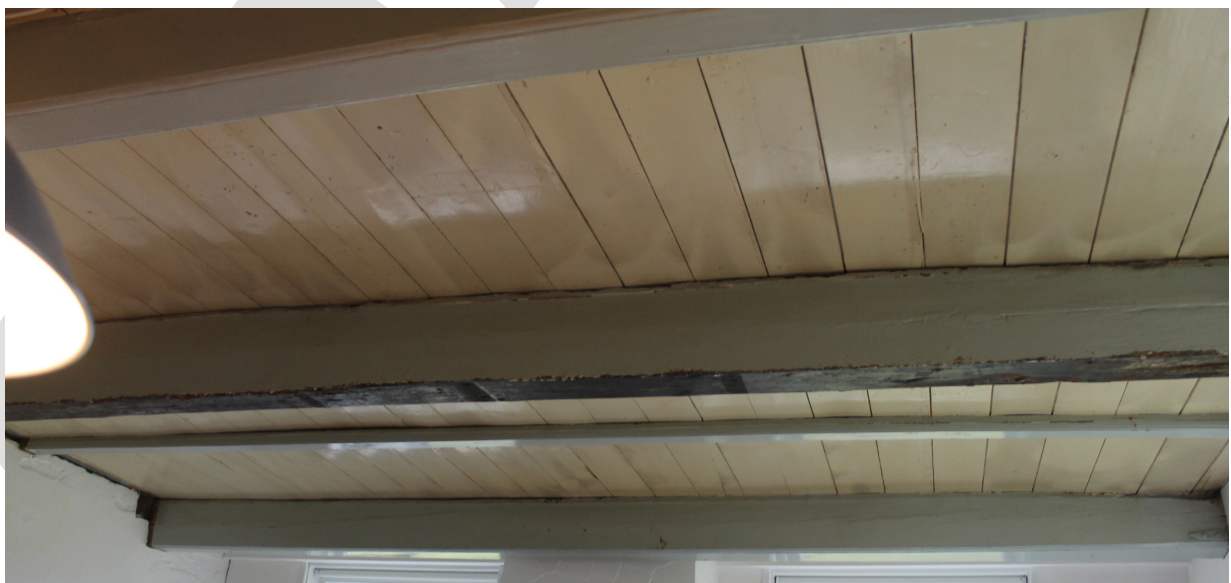
Balken voorkamer naar voren gezien (balk 1, 2, en 3 met profiel)

Het huis heeft zes en een half balkvakken met zes zwaardere naaldhouten balken en dragende voor- en achtergevels. De balken liggen aan de linkerkant in de dragende linkerzijgevel. Aan de rechterkant zijn ze opgehangen aan een plaat van ca. 9x14 cm in de lengterichting en daaraan vastgespijkerd. Deze lengtebalk rust in de voor- en de achtergevel. In deze gevels bevinden zich de ankers waarmee de balk is vastgezet.

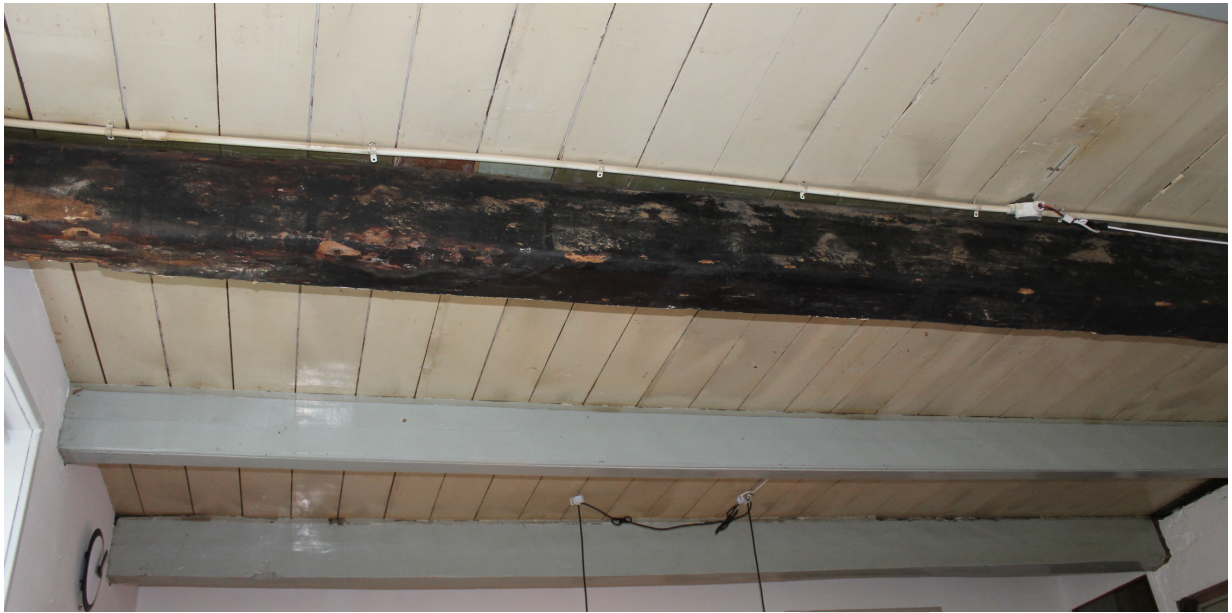
Balken voorkamer naar achteren gezien (balk 2, 3, 4) De balk met de zwarte kleur is balk 3 welke als enige doorloopt door naar de keuken.

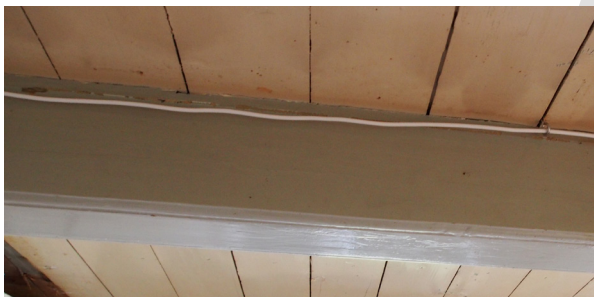
Detail, balk 3, profiel

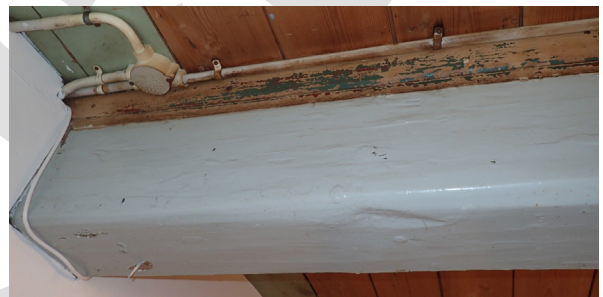
Balk 2 in de keuken.

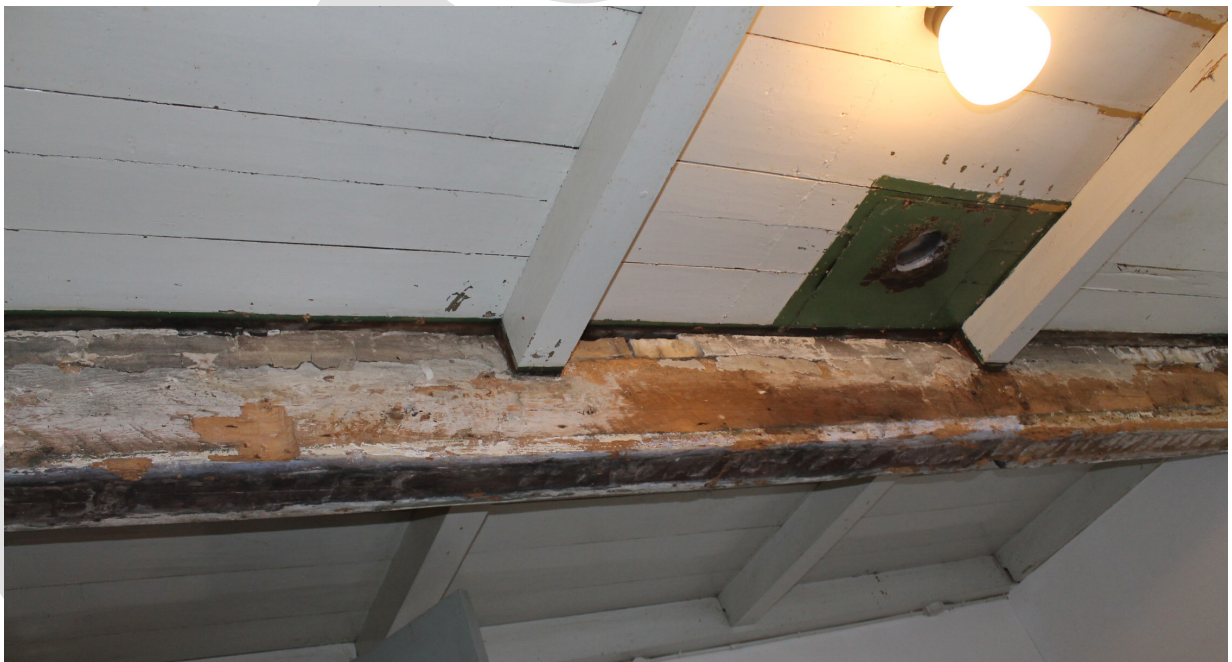
Balk 6, in de slaapkamer, in het achterste deel van het huis, en de kleinere naaldhouten balkjes in de lengterichting van het huis waarop oude vloerdelen liggen. In het plafond zit een gat voor een kachelpijp.

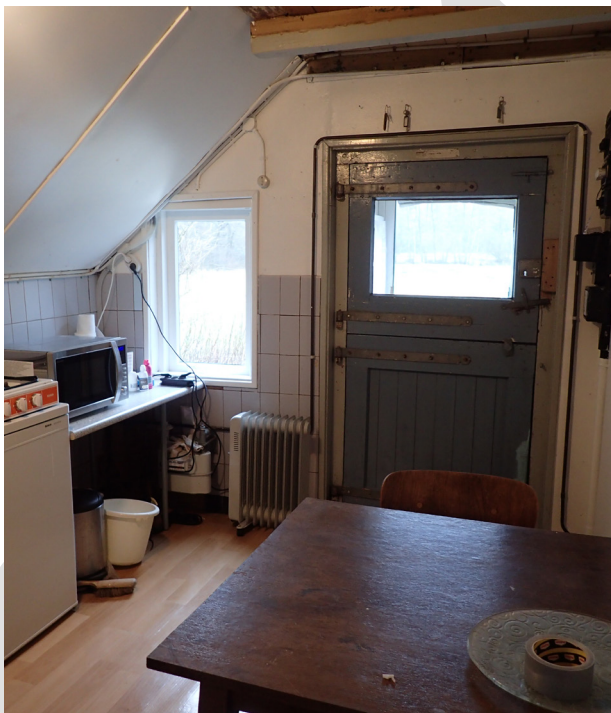
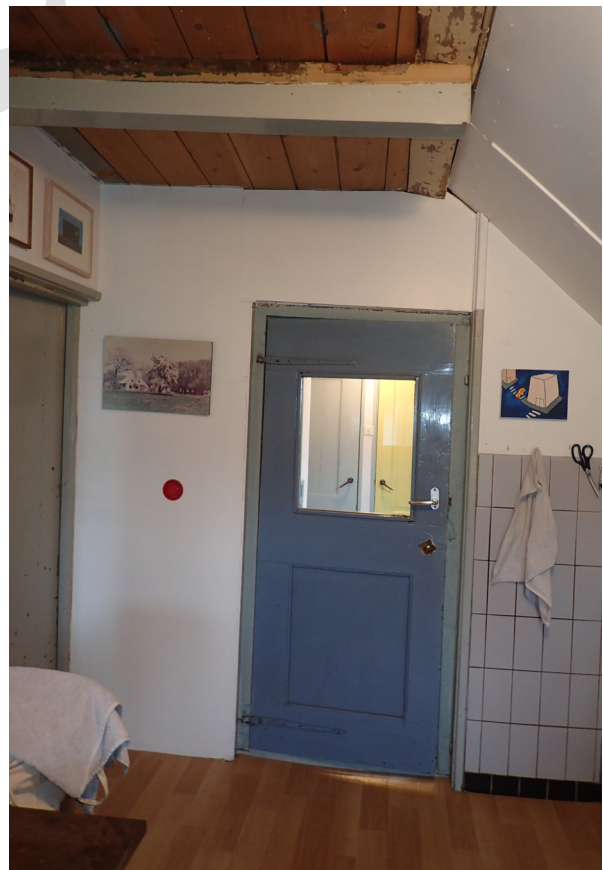
De keuken naar de voorgevel gezien, en naar achteren gezien. De plaat in de lengterichting, waar de dwarsbalken aan zijn opgehangen is op deze foto te zien.

de ene kant gedragen door de halfsteensmuur tussen de voorkamer en de bijkeuken en aan de andere kant zijn ze opgehangen aan een plaat die in de lengterichting in de voor- en achtergevel is opgelegd. Slechts één van de hoofdbalken die over de voorkamer ligt loopt door over de keuken, dit betreft de tweede balk gezien vanaf de voorgevel. De andere balken liggen niet precies in het verlengde van de hoofdbalken of hebben een andere doorsnede waaruit duidelijk blijkt dat het om aparte balken gaat. Op de balken kunnen bij beschadigingen de volgende kleuren waargenomen worden: donkerrood, groen, geelbruin en als laatste kleur lichtgrijs. Aan de onderzijde van de plaat kunnen de ook de kleuren rood en daarover lichtbruin en witgeel waargenomen worden, het rood en geelbruin is eveneens op de deurkozijnen te vinden, zodat er een beeld ontstaat van de vroegere kleurstelling. De kap van de zijbeuk is met spaanplaten afgetimmerd.

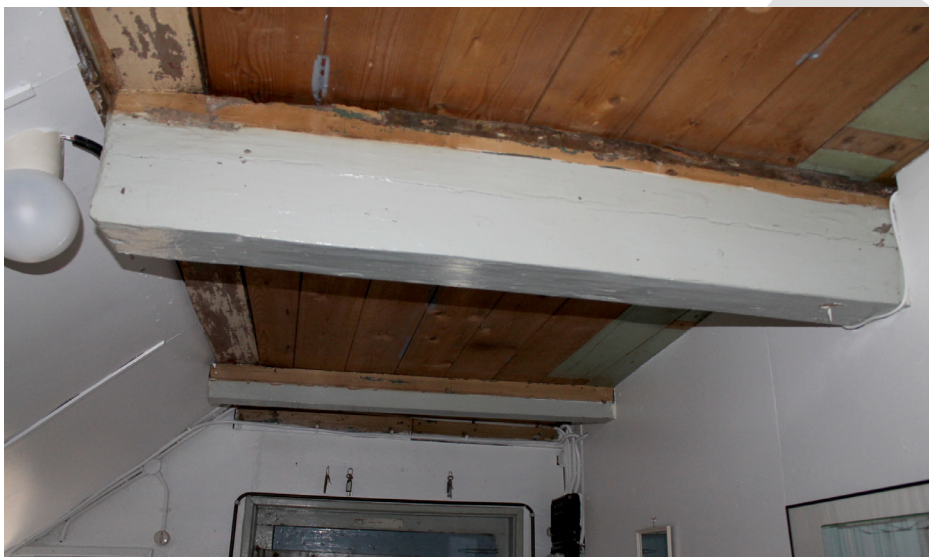
Keuken; de dwarsbalken zijn opgehangen aan de plaat in de lengterichting.

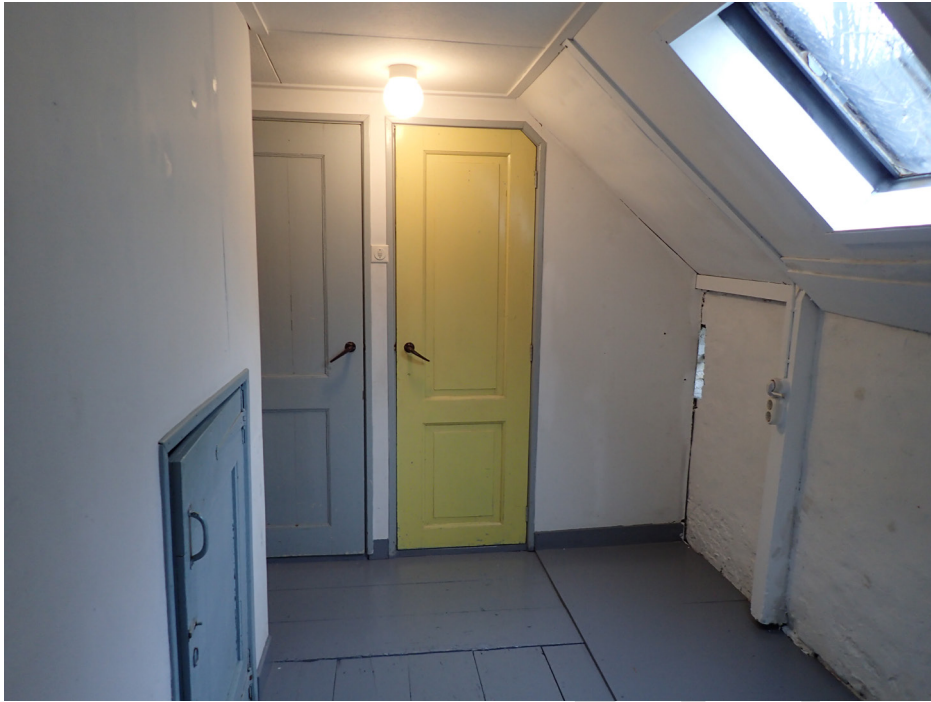
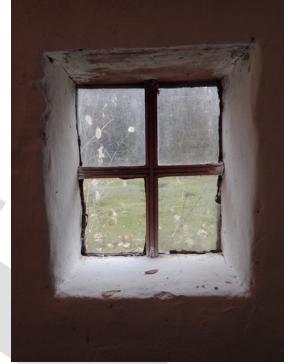
Hal: stalraampje met houten roedenkruis.

Hal: overzicht; links luik dat toegang geeft tot de kelder. Achteraan 2 deuren. De linkerdeur is oud maar herplaatst.

Hal: Oude vloerdelen.

Het achterste deel van de hal heeft oude naaldhouten vloerdelen van ongelijke breedtes van (gemeten breedtes van 27/28/31,5cm) die haaks op de hoofdrichting van het huis liggen. In de smalle ruimte tussen de WC en de wand met de slaapkamer zijn ze deels onbeschilderd of afgesleten. Hierop zijn nog wel resten van een rode afwerking waar te nemen.

Het voorste deel heeft brede oude naaldhouten vloerdelen in de lengterichting van het huis (gemeten breedtes van 24-26cm). De aanwezigheid van deze vloerdelen lijkt niet goed te passen bij de stalfunctie voor deze ruimte die de stalraampjes in de rechtermuur suggereren. Aan de rechterkant bevindt zich een strook zonder oude vloerdelen. Mogelijk zat op deze plek een smalle kleinveestal.

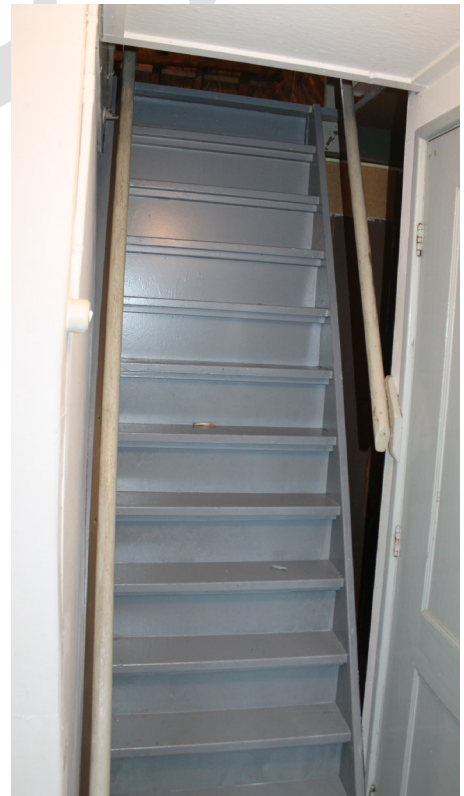
Hal: de zoldertrap uit 1967.

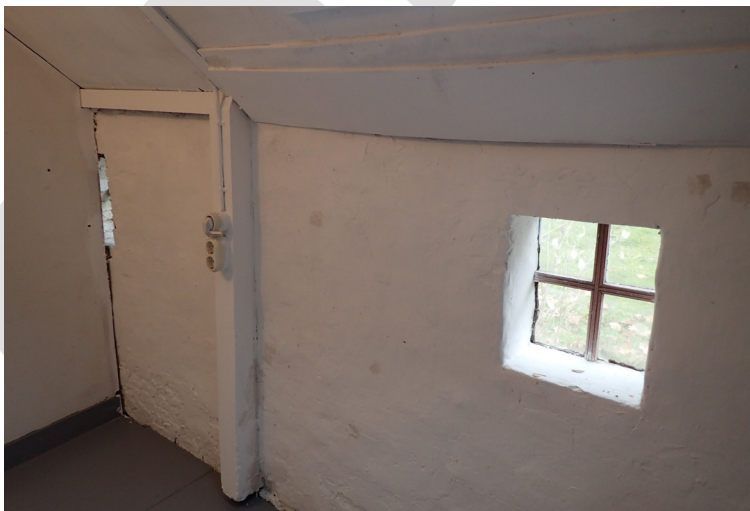
Hal: Voor de zijmuur staat een muurstijltje dat aan de muur is verankerd. Deze constructie verstevigt de zijmuur.

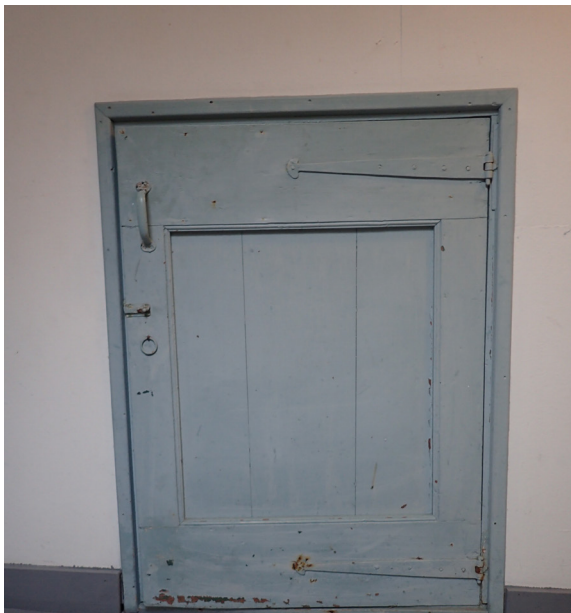
De ingang van de kelder.

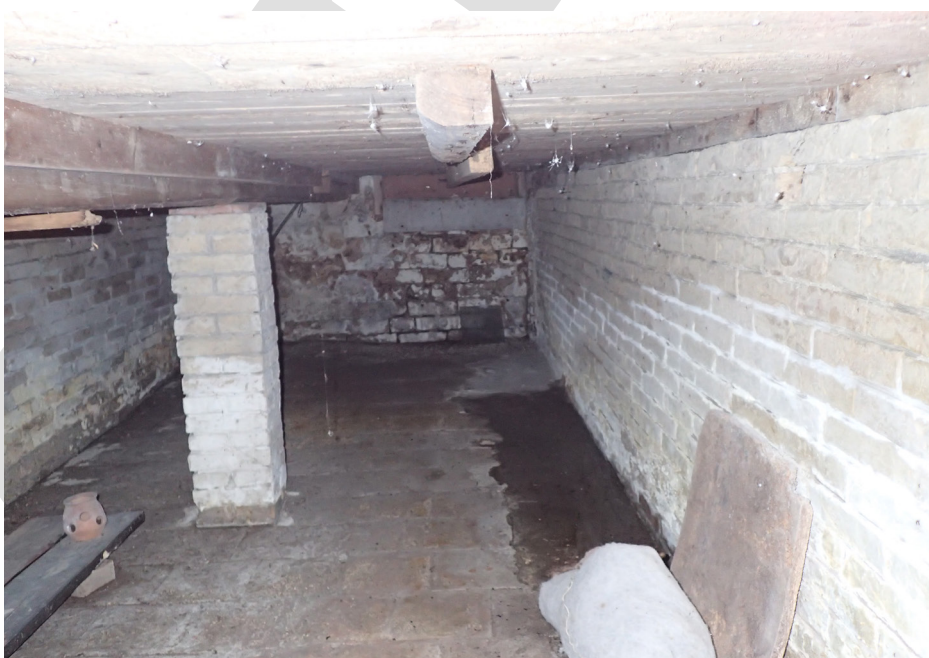
De afgetopte kelder naar het westen gezien. De vloer is belegd met plavuizen.

Aan weerszijden heeft de kelder halfsteensmuren van gele stenen (10 lagen 55 cm; dit is dezelfde maat als de stenen van de voorgevel en westelijke zijgevel). Tegen de buitengevel zit een klamp van stenen op hun kant. De kelder heeft twee stiepen die gemetseld zijn met geeltjes en is overzolderd door vrij recente balkjes en vloerdelen.

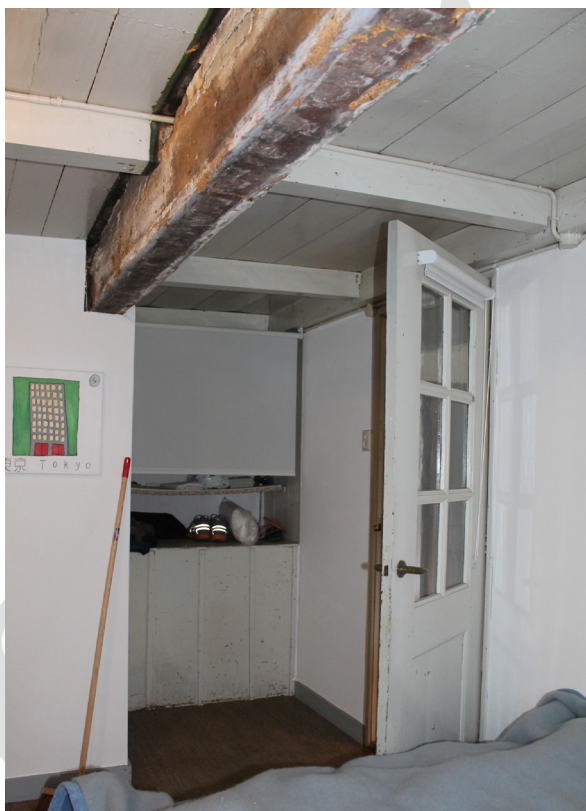
Slaapkamer: De nis en de dwarsbalk waarop lichtere balken in lengterichting liggen. De wand rechts dateert van 1967. Onder de balk sporen van een verdwenen muur.

Boven de slaapkamer is een balkenplafond in het zicht. Er is een zwaardere dwarsbalk waarop drie balken in lengterichting liggen die doorlopen over twee vakken. Op deze lichtere balken liggen brede oude naaldhouten vloerdelen haaks op de hoofdrichting van het huis. Aan de onderkant van deze vloerdelen zit een bruinige verflaag waarover weer grijs zit. In het plafond zit een gat voor een kachelpijp.

Onder de balk heeft blijkens een aftekening een halfsteensmuur gezeten. Op de balk liggen bakstenen die de ruimte tussen de balk en de vloer opvullen.

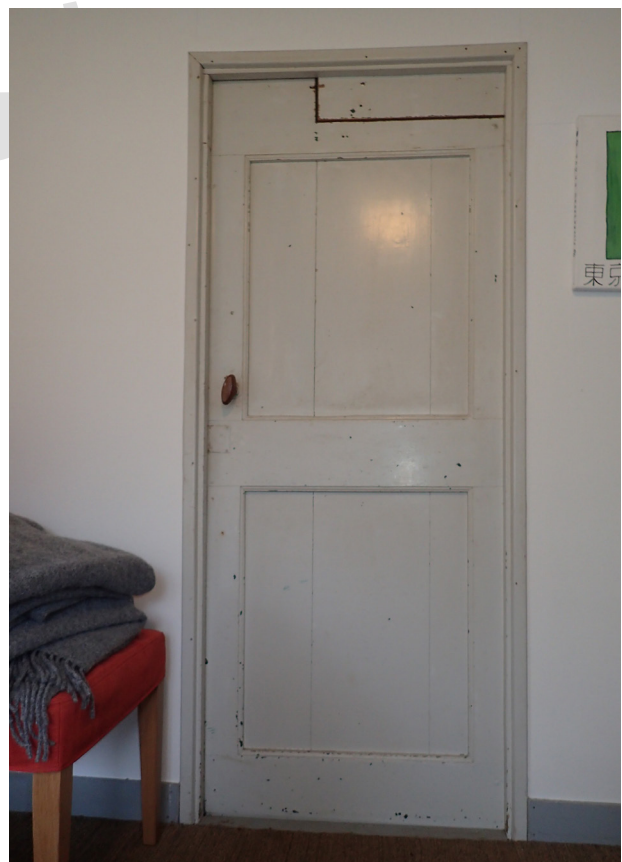
Slaapkamer: De opgeklampte deur naar de hal.

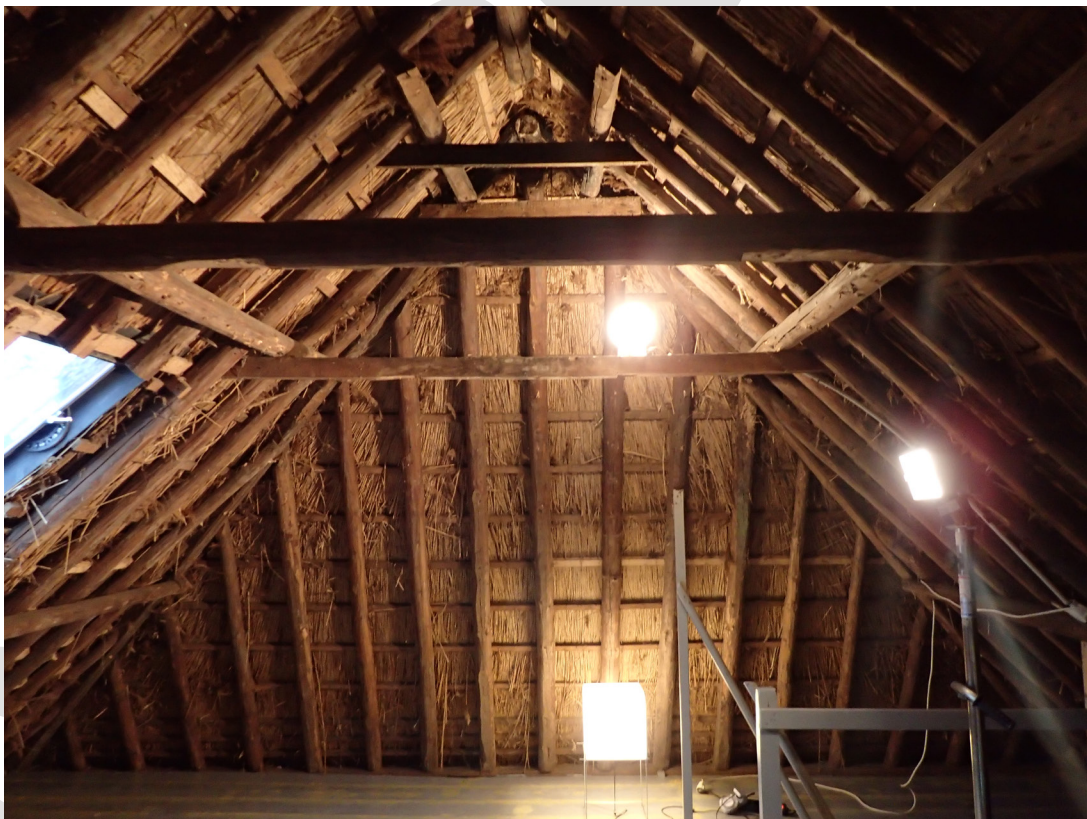
Zolder; de kap naar achter gezien. Om de vier sporenpaaren is een haanhout aanwezig.

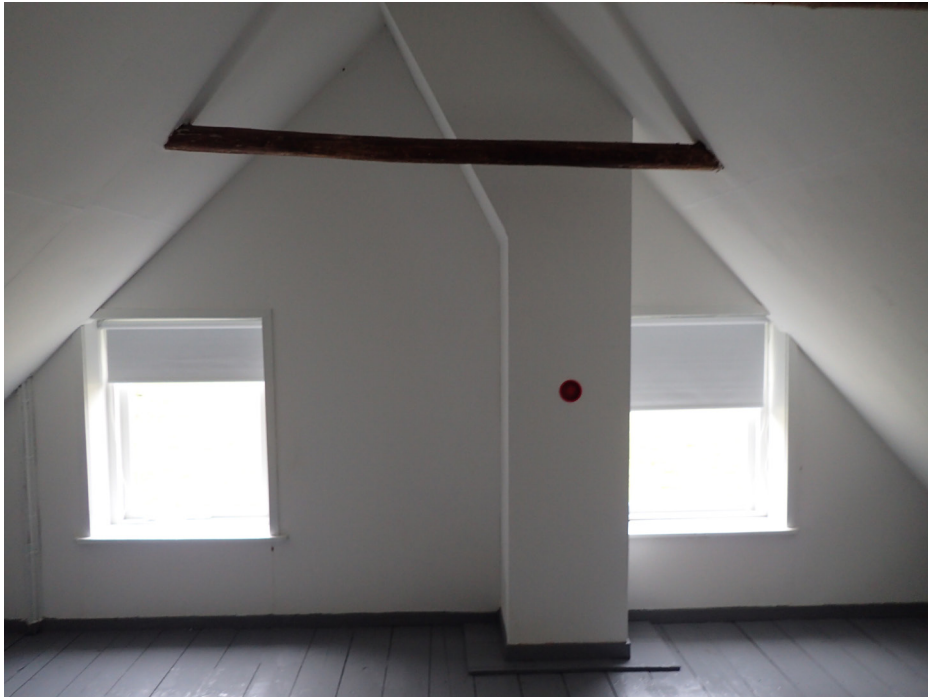
Zolder: de voorkamer met rookkanaal.

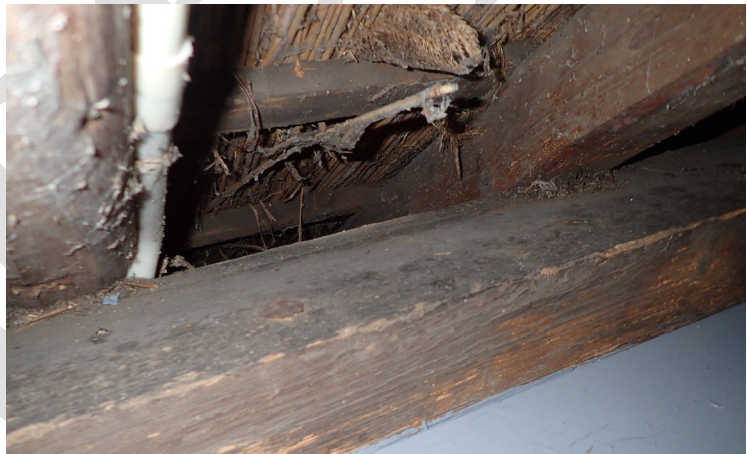
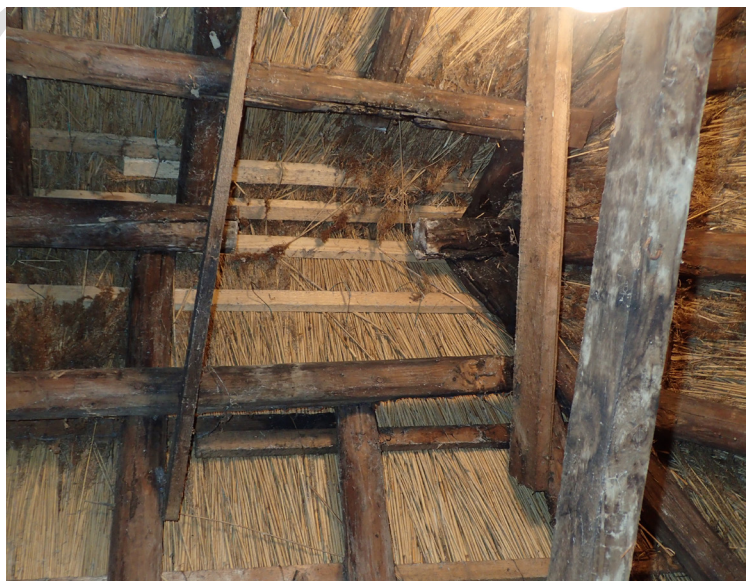
De nok van het dak waar het eindschild tegen aansluit. Hier heeft vroeger een rookkanaal gezeten. Dit lijkt secundair aan de kapconstructie te zijn daar de nokgording doorgezaagd is.
