# Monitoring en analyse verkeer en parkeren Oud Valkeveen

adviseurs  
mobiliteit  
**Goudappel  
Coffeng**

| Datum | 26 augustus 2019 |
| Kenmerk | 004109.20190826.R1.05 |

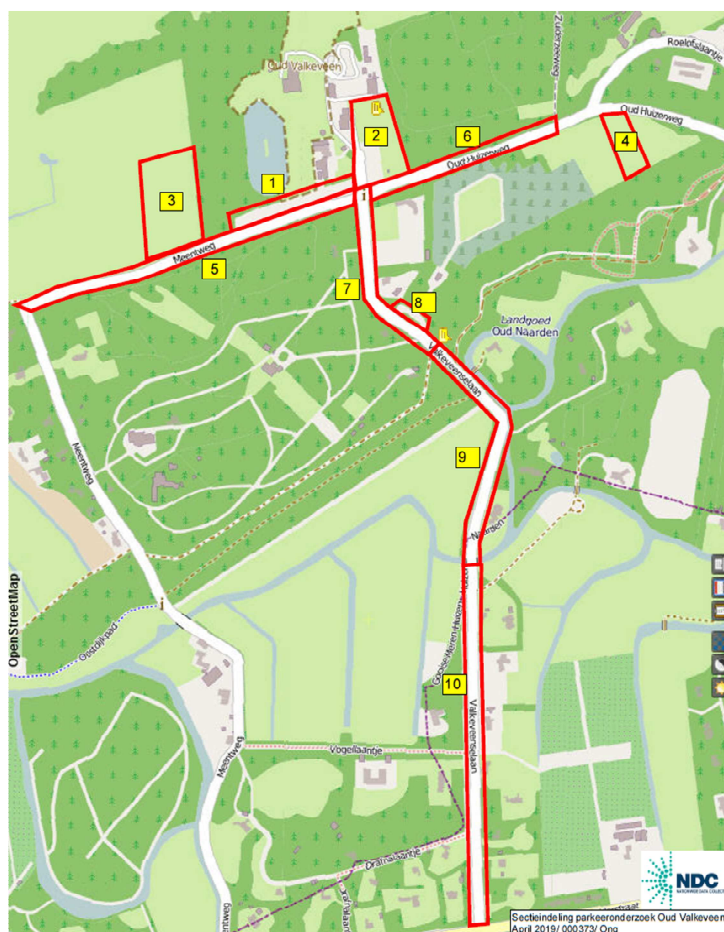
In april was op vijf weekend- of feestdagen sprake van bijzonder mooi weer. Op zondag 7 april en gedurende het paasweekend van vrijdag 19 tot en met maandag 22 april. Op deze dagen zijn parkeerdrukmetingen uitgevoerd. In tabel 2.1 zijn de resultaten daarvan weergegeven. In de linker kolom is ook de parkeercapaciteit per sectie weergegeven. Omdat sprake is van onverharde parkeerterreinen zonder vakindeling, kan echter geen 100% exacte parkeercapaciteit worden bepaald (het gaat om een indicatie van de legale capaciteit). In secties waarin de legale parkeercapaciteit wordt overschreden, is sprake van fout of hinderlijk parkeren.

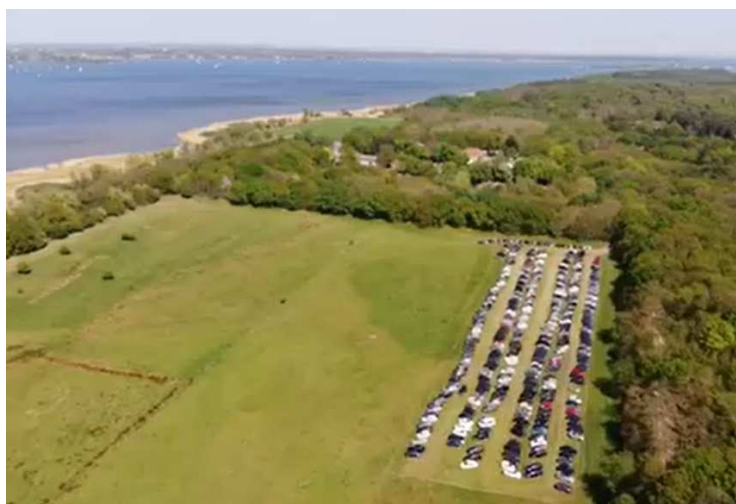
*Figuur 2.1: Het overloopparkerterrein ten westen van het park*

Een groot overloopterrein, zoals nu tijdelijk is ingericht in het weiland ten westen van het park, is naar ons oordeel noodzakelijk om op een fatsoenlijke manier aan de parkeervraag te voldoen. De huidige restrictie dat dit overloopterrein niet vaker dan 20 keer per seizoen (van eind maart tot eind oktober) gebruikt mag worden, blijkt in de praktijk tot problemen te leiden, omdat de exploitant logischerwijs 'zuinig is' op het gebruik van het overloopterrein. Dit leidt opnieuw tot parkeerproblemen als het op een dag drukker is dan vooraf verwacht. Het overloopterrein wordt dan pas opengesteld als in de praktijk parkeerproblemen blijken te ontstaan (en dat is dus eigenlijk te laat). Als het overloopterrein dicht is, hebben bezoekers geen andere keuze dan te parkeren op de Valkeveenselaan zuid. Als in de toekomst hier ook een parkeerverbod ingesteld wordt, zullen bezoekers ofwel verder uitwijken (waar parkeren ook niet gewenst is), ofwel foutparkeren (en een boete riskeren). Zowel de verkeersafwikkeling als de verkeersveiligheid komen daarmee in het geding. Een structureel te gebruiken overloopterrein van ca. 500 parkeerplaatsen voorkomt deze problemen.

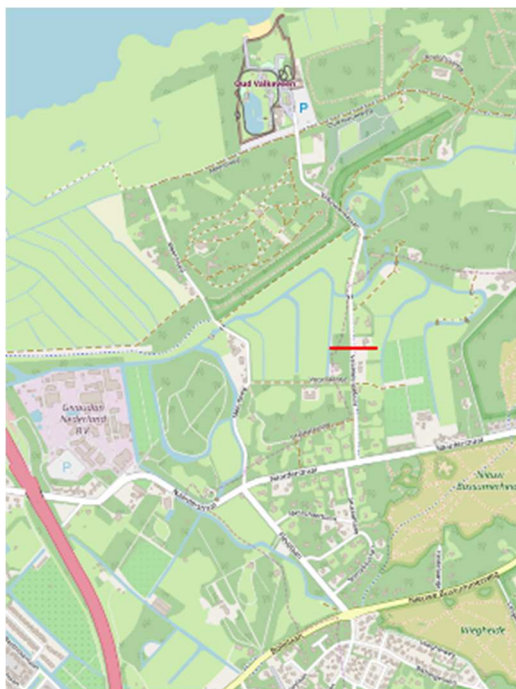
Het telpunt is gesitueerd op de Valkeveenselaan ten noorden van het Vogellaantje. Registratie vindt plaats per uur en per rijrichting. Tevens wordt op dit punt de snelheid geregistreerd. Omdat op dit punt sprake is van een lange rechtstand, worden hier de hoogste snelheden verwacht.

*Figuur 3.1: Ligging telpunt*

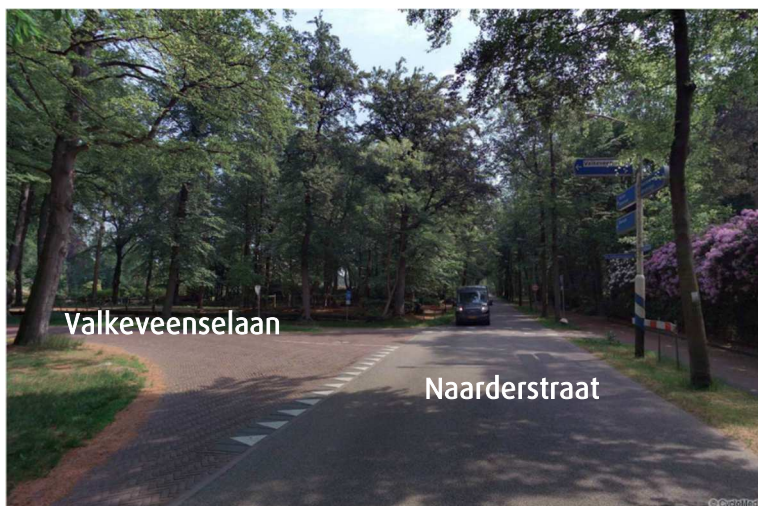
Om de huidige situatie van het kruispunt Naarderstraat – Valkeveenselaan te bepalen heeft een visuele telling plaatsgevonden op donderdag 19 juli 2018 in de avondspits, tussen 16:00 en 18:00. Daarbij is per rijrichting en voertuigcategorie geteld hoeveel verkeer gebruik maakt van het kruispunt. Er was toen sprake van een normale drukte bij Oud Valkeveen: op de Valkeveenselaan zijn die dag 900 motorvoertuigen geteld.

*Figuur 4.1: Kruispunt Naarderstraat – Valkeveenselaan (Bron: Globespotter)*

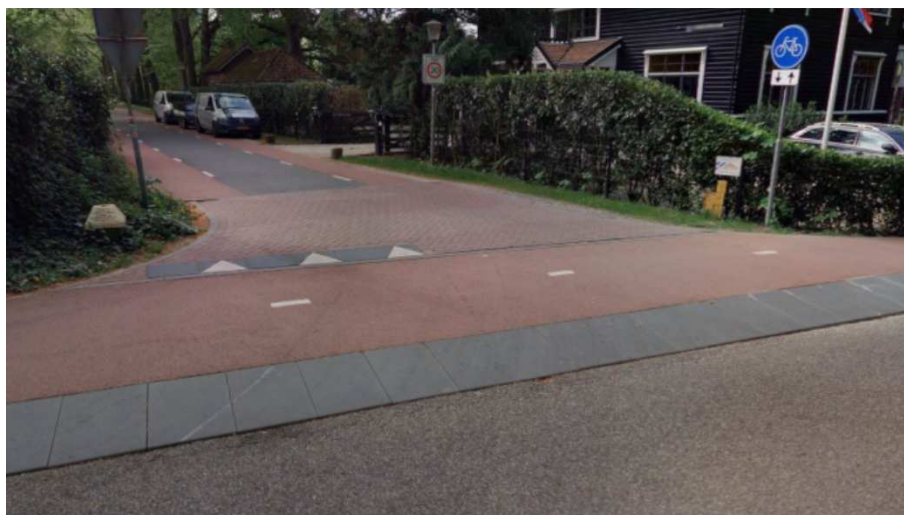
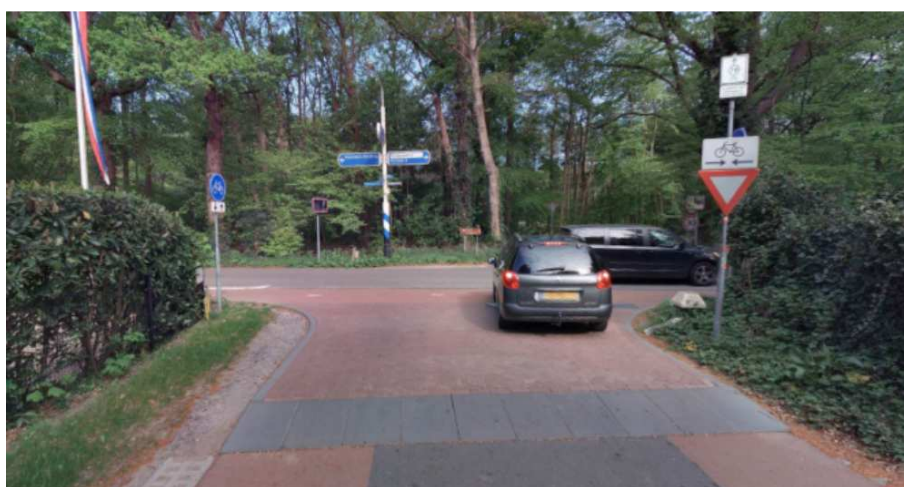
4. De bewegwijzerde aanrijroute naar Oud Valkeveen loopt via de Flevolaan. Het kruispunt Flevolaan-Naarderstraat is recentelijk gereconstrueerd door de gemeente Huizen: het einde van de Flevolaan en het tweerichtingenfietspad langs de Naarderstraat is verhoogd uitgevoerd en er is een extra (tweede) spiegel geplaatst. Het blijft echter een gevaarlijk kruispunt, vanwege:

- slecht zicht vanuit de Flevolaan op het fietspad (in twee richtingen) aan de zuidzijde van de Naarderstraat;
  - een aanliggend fietspad in twee richtingen langs de Naarderstraat: fietsers van oost naar west die iets uit moeten wijken, kunnen in een frontaal conflict komen met autoverkeer van west naar oost.

*Figuur 4.3: Nieuwe vormgeving aansluiting Flevolaan op Naarderstraat*

Het eerste punt is eventueel nog te verbeteren door verlaging of verwijdering van hagen, het tweede punt is vrijwel uitsluitend te verbeteren door meer ruimte te creëren: dit zou betekenen dat aan één van beide zijden van de Naarderstraat
