## Weesperweg 3/3A te Muiden

Milieuhygiënisch vooronderzoek  
Verkennd milieukundig bodemonderzoek

Kenmerk : 1909M931/JSM/rap1  
Datum : 10 oktober 2019

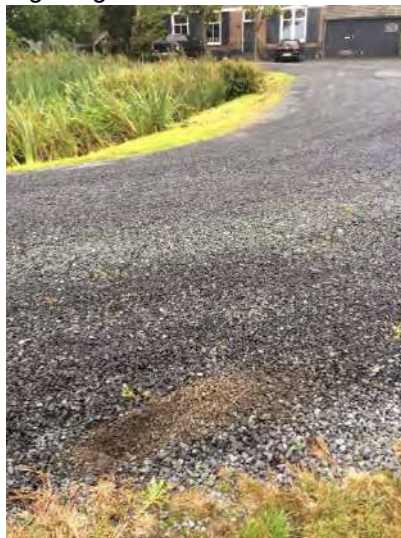
Afbeelding 2: Oprit Weesperweg 3

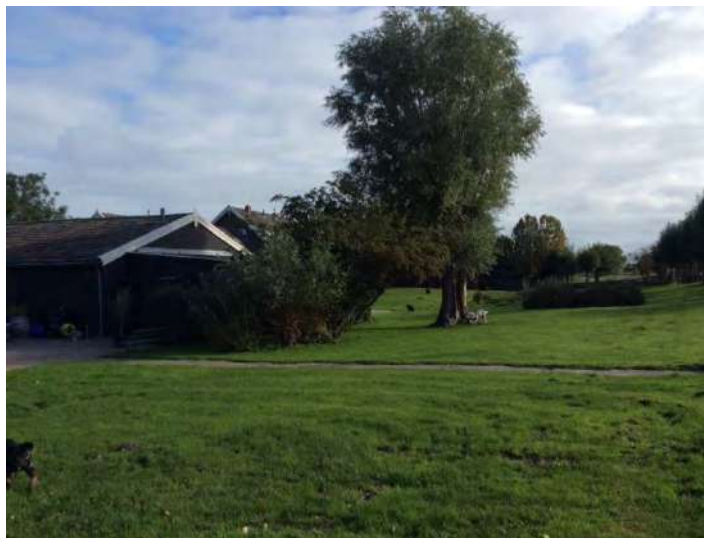
Afbeelding 3: Onderzoekslocatie Weesperweg 3A
