**ASBESTINVENTARISATIE**  
aan de  
**Oud Huizerweg 12 te Naarden**

Projectnummer: **AS13049**  
Versie: 01

Betreft: Inventarisatie van een veestal, drie schuren en een hooiberg geschikt voor de sloop van de gehele bouwwerken

Soort onderzoek: Asbestinventarisatie Type-A

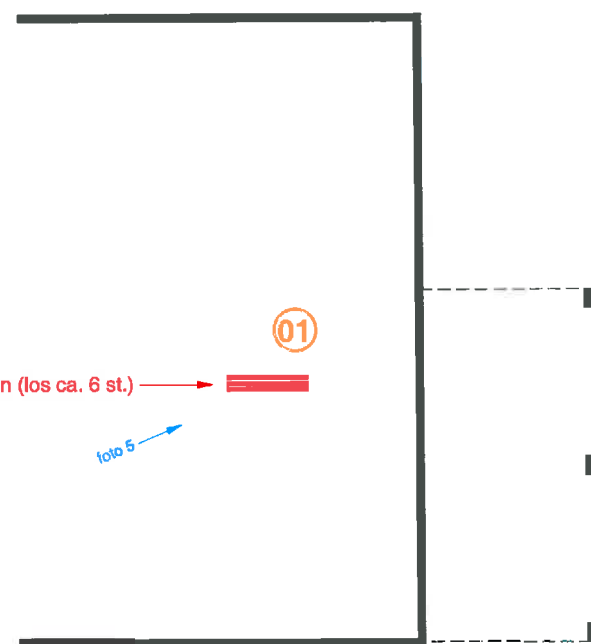
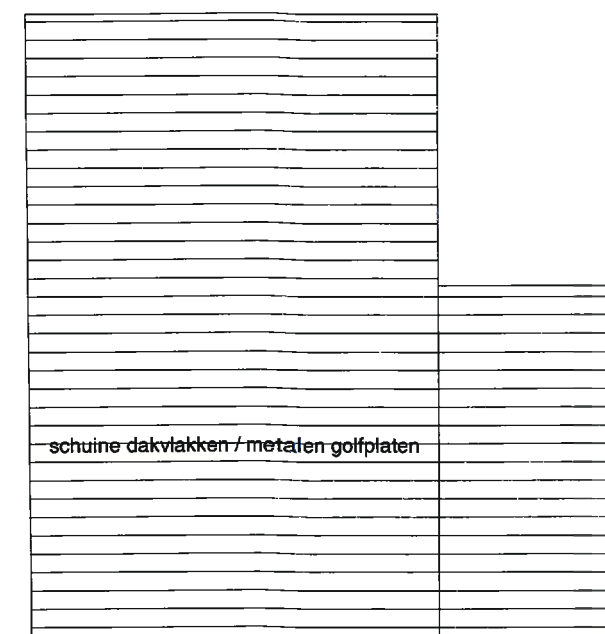
## Gebouw C

ABC golfplaten (los ca. 6 st.)

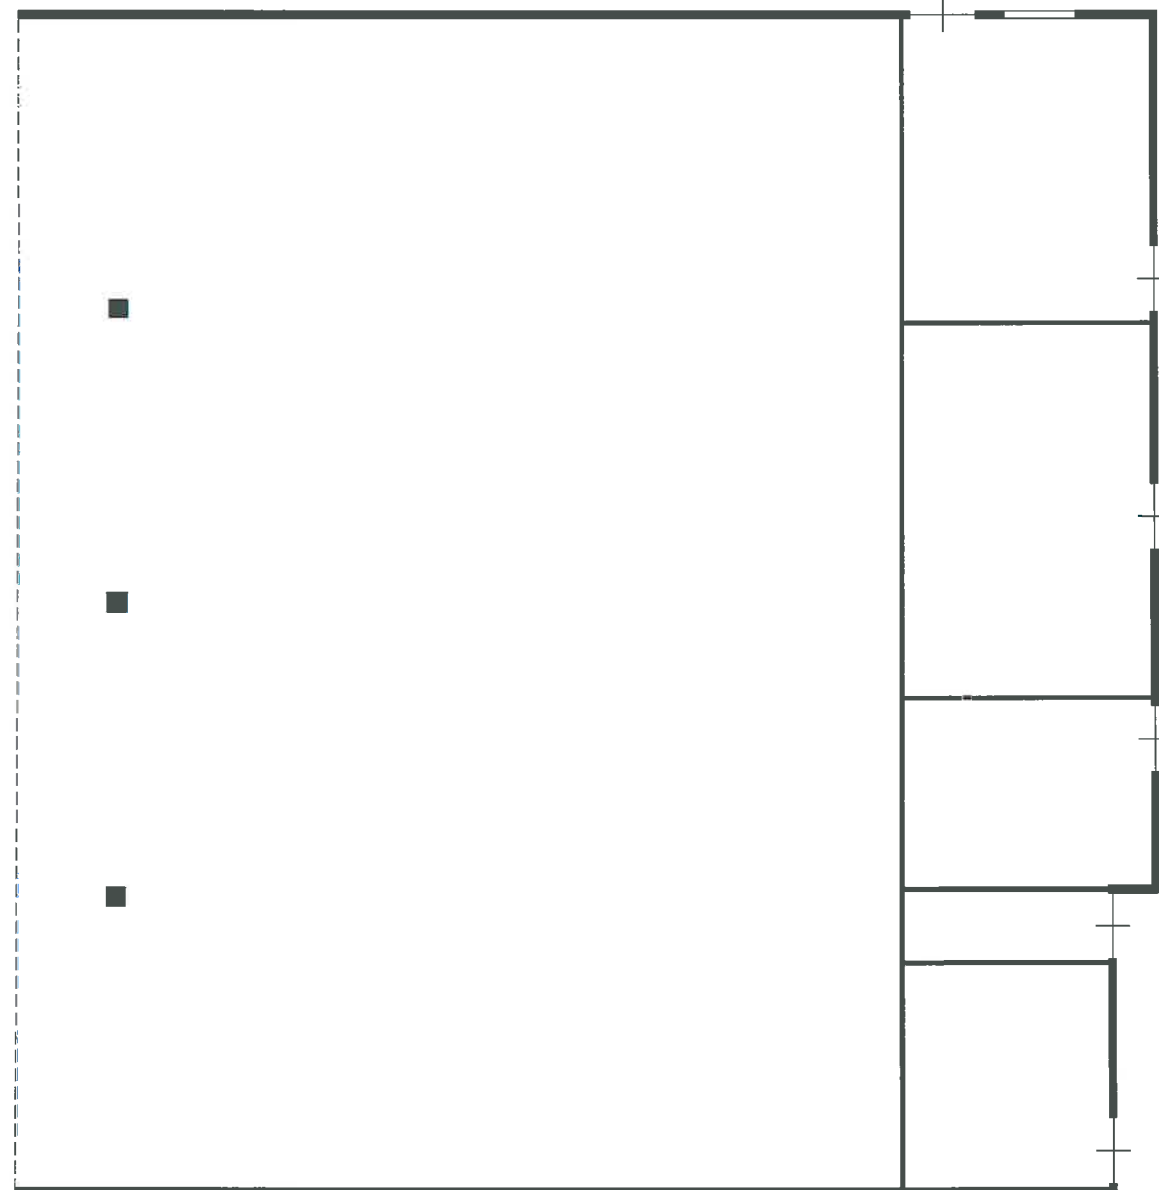
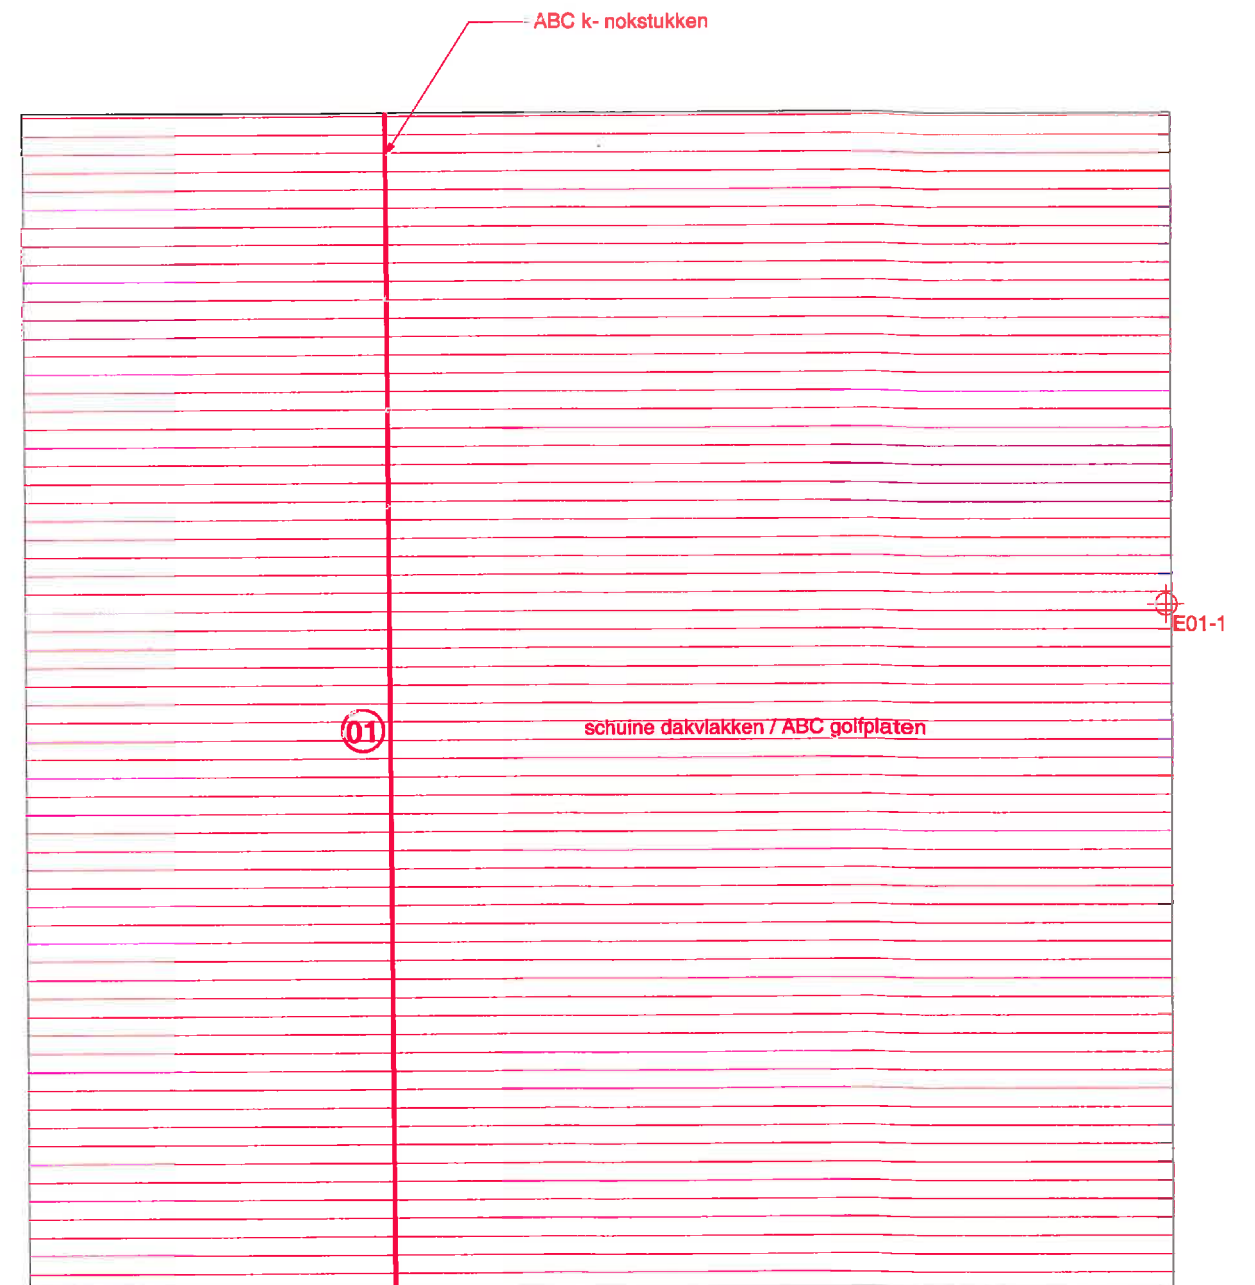
## Gebouw E

Begane grondfoto 8  
↓

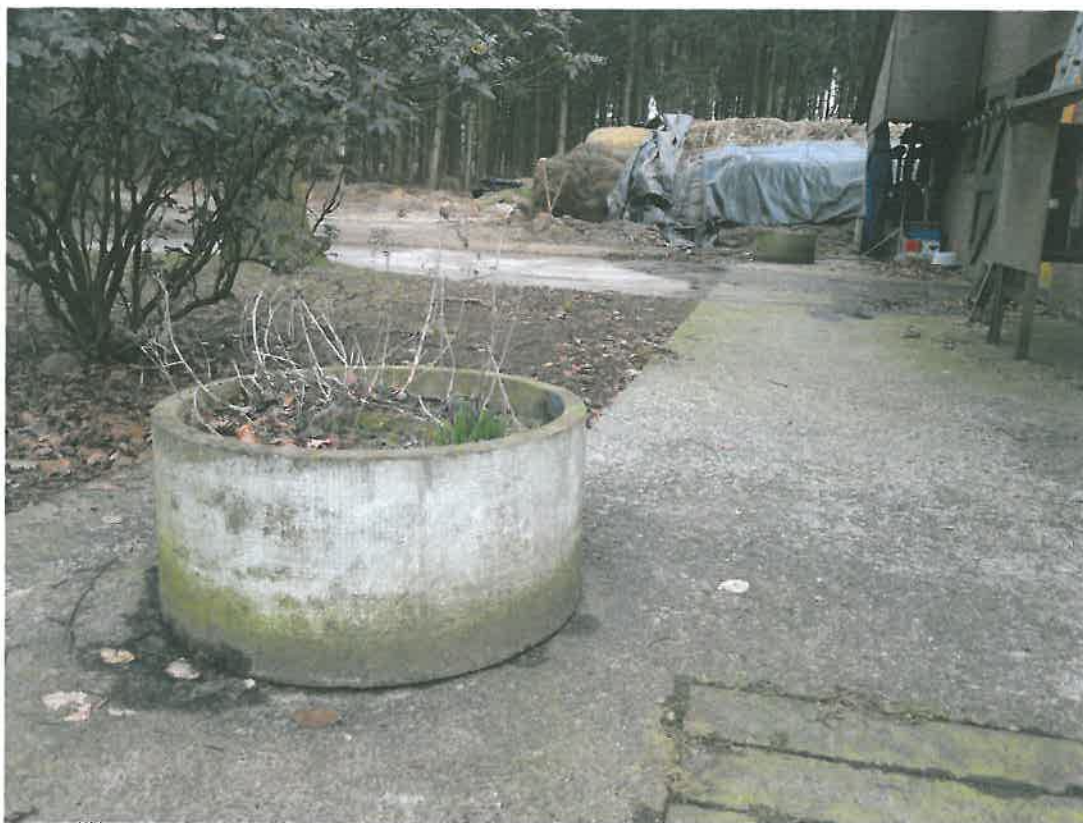
**FOTO 1**

| Nr. | Omschrijving ruimte / locatie | Foto | Bereikbaarheid | Omschrijving materiaal | Geschatte Hoeveelheid <sup>1</sup> | Analyse | Hechtgebonden | Bevestiging <sup>2</sup> | Risicoklasse |
|---|---|---|---|---|---|---|---|---|---|
| 01 | buitenterrein | 1 | goed | ABC bloembak (Ø 80 cm) | 2 st. | ja (A01-1) | ja | los | 1 |

| Aangetroffen materiaal | Monsternummer | Verwijderingsmethode | Risicoklasse indeling |
|---|---|---|---|
| ABC bloembakken | A01-1 | los materiaal of object / constructie / installatie als geheel verwijderen | 1 |

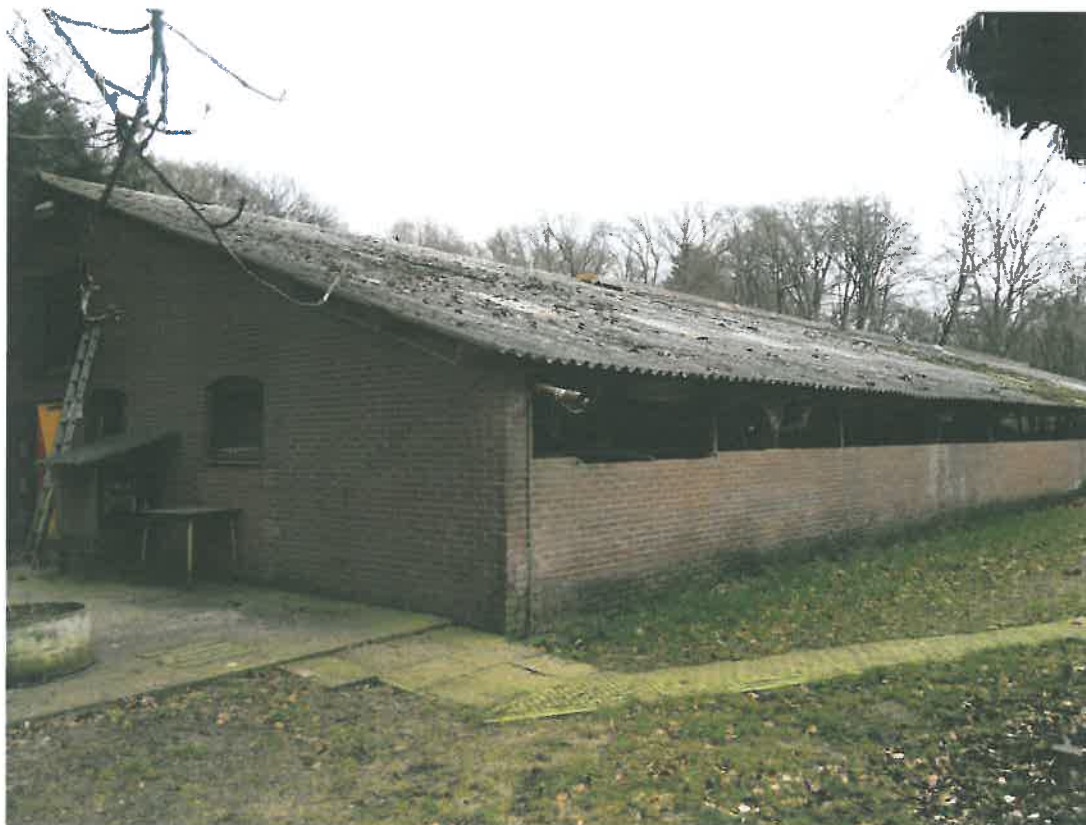
**FOTO 2**

| Nr. | Omschrijving ruimte / locatie | Foto | Bereikbaarheid | Omschrijving materiaal | Geschatte Hoeveelheid <sup>1</sup> | Analyse | Hechtgebonden | Bevestiging <sup>2</sup> | Risicoklasse |
|---|---|---|---|---|---|---|---|---|---|
| 02 | schuine dakvlakken | 2 | redelijk | ABC golfplaten | 850 m <sup>2</sup> | ja (A02-1) | ja | schr | 2 |
| | | 2 | matig | ABC k-nokstukken | 12 m <sup>1</sup> | nee (zie A02-1) | ja | schr | 2 |
| | | 2 | matig | ABC bovenstukken | 54 m <sup>1</sup> | nee (zie A02-1) | ja | schr | 2 |

| Aangetroffen materiaal | Monsternummer | Verwijderingsmethode | Risicoklasse indeling |
|---|---|---|---|
| ABC golfplaten, ABC knokstukken en ABC bovenstukken | A02-1 / E01-1 | demontage (als geheel verwijderen) | 2 |

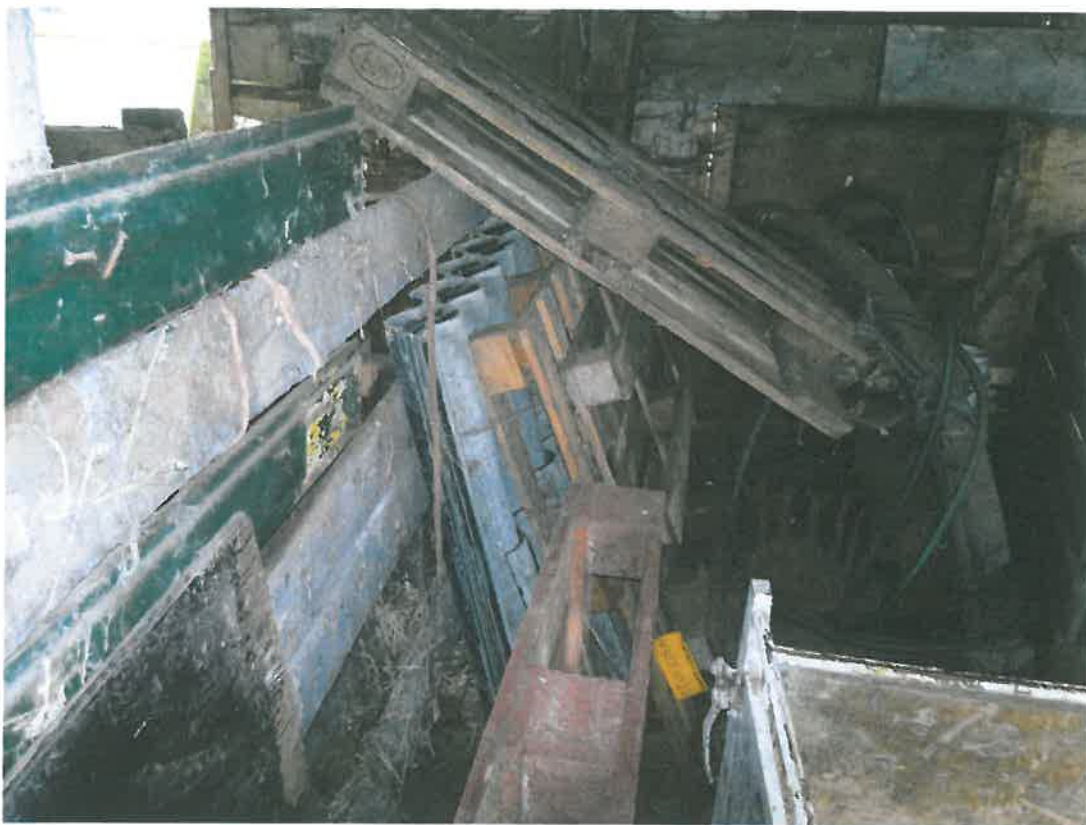
**FOTO 5**

| Nr. | Omschrijving ruimte / locatie | Foto | Bereikbaarheid | Omschrijving materiaal | Geschatte Hoeveelheid <sup>1</sup> | Analyse | Hechtgebonden | Bevestiging <sup>2</sup> | Risicoklasse |
|---|---|---|---|---|---|---|---|---|---|
| 01 | in gebouw | 5 | goed | ABC golfplaten (los ca. 6 st.) | 9 m <sup>2</sup> | nee (zie E01-1) | ja | los | 2 |

| Aangetroffen materiaal | Monsternummer | Verwijderingsmethode | Risicoklasse indeling |
|---|---|---|---|
| ABC golfplaten (los) | | los materiaal of object / constructie / installatie als geheel verwijderen | 2 |

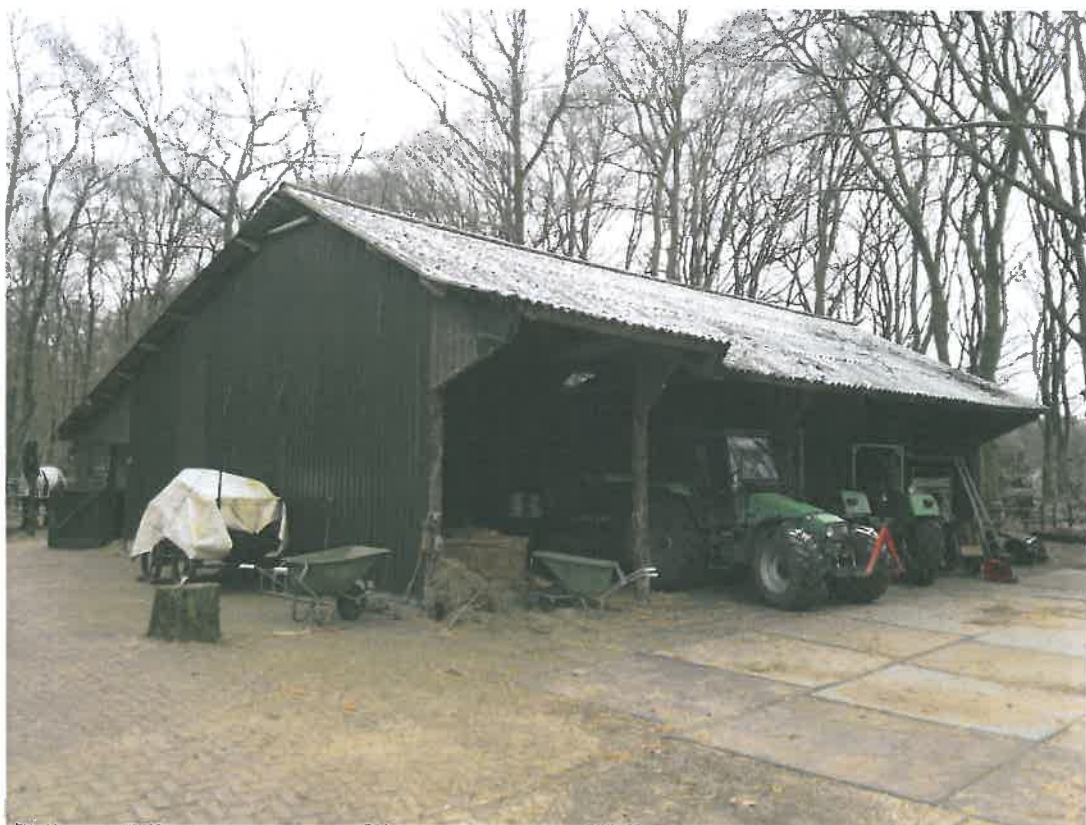
**FOTO 8**

| Nr. | Omschrijving ruimte / locatie | Foto | Bereikbaarheid | Omschrijving materiaal | Geschatte Hoeveelheid <sup>1</sup> | Analyse | Hechtgebonden | Bevestiging <sup>2</sup> | Risicoklasse |
|---|---|---|---|---|---|---|---|---|---|
| 01 | schuine dakvlakken | 8 | redelijk | ABC golfplaten | 275 m <sup>2</sup> | ja (E01-1) | ja | schr | 2 |
| | | 8 | redelijk | ABC k-nokstukken | 17 m <sup>1</sup> | nee (zie E01-1) | ja | schr | 2 |
