MILIEUHYGIËNISCH VOORONDERZOEK BODEM

CHOPINSTRAAT

TE GROESBEEK

# Rapportage milieuhygiënisch vooronderzoek bodem

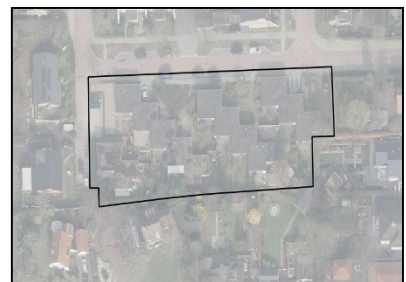
Figuur 6. Luchtfoto huidige situatie

Momenteel is de onderzoekslocatie bebouwd met 14 woonhuizen met bijbehorende siertuinen. Ook bevinden zich enkele parkeervakken en schuurtjes/bergingen op de onderzoekslocatie.
