## RAPPORTAGE

verkennend bodemonderzoek

Chopinstraat 3 t/m 29

Groesbeek

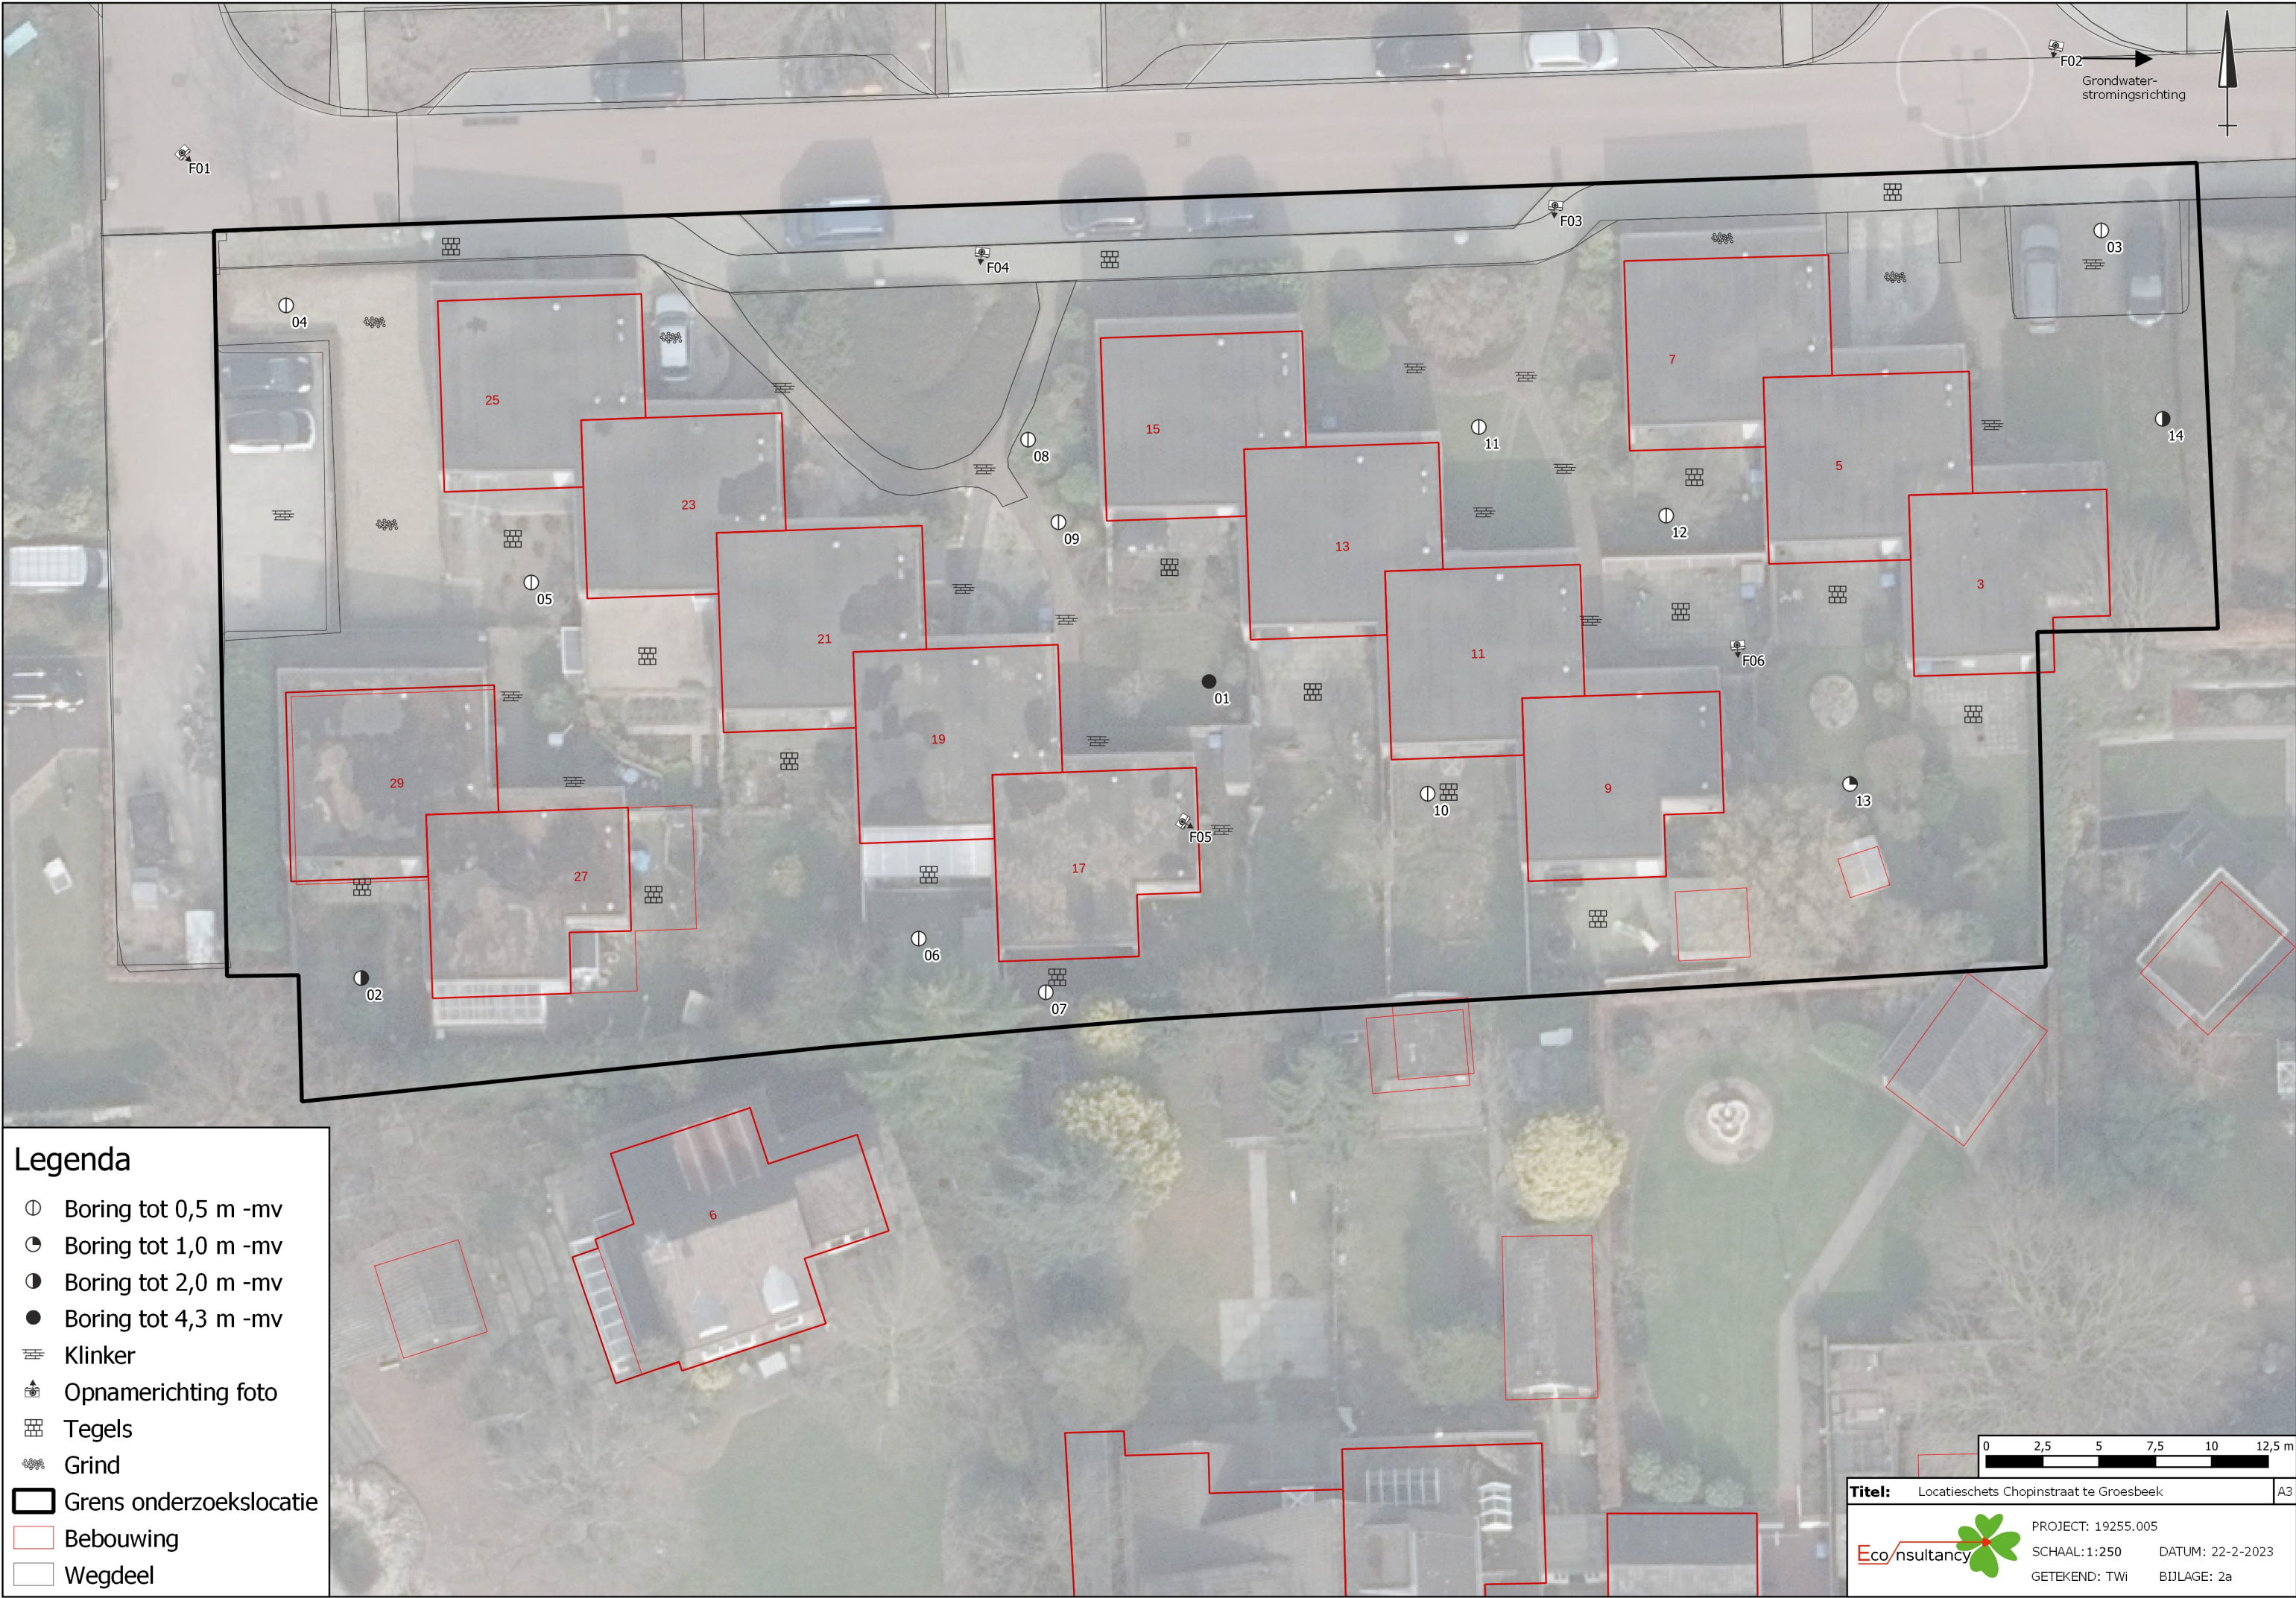
- Boring tot 0,5 m -mv
- ◐ Boring tot 1,0 m -mv
- ◑ Boring tot 2,0 m -mv
- Boring tot 4,3 m -mv
- ▤ Klinker
- 📷 Opnamerichting foto
- ▦ Tegels
- 🌿 Grind
- ▭ Grens onderzoekslocatie
- ▭ Bebouwing
- ▭ Wegdeel
