VERKENNEND BODEMONDERZOEK

DE DRIES 25 T/M 39

TE GROESBEEK

| <b>Rapportnummer</b> | 12589.005 |

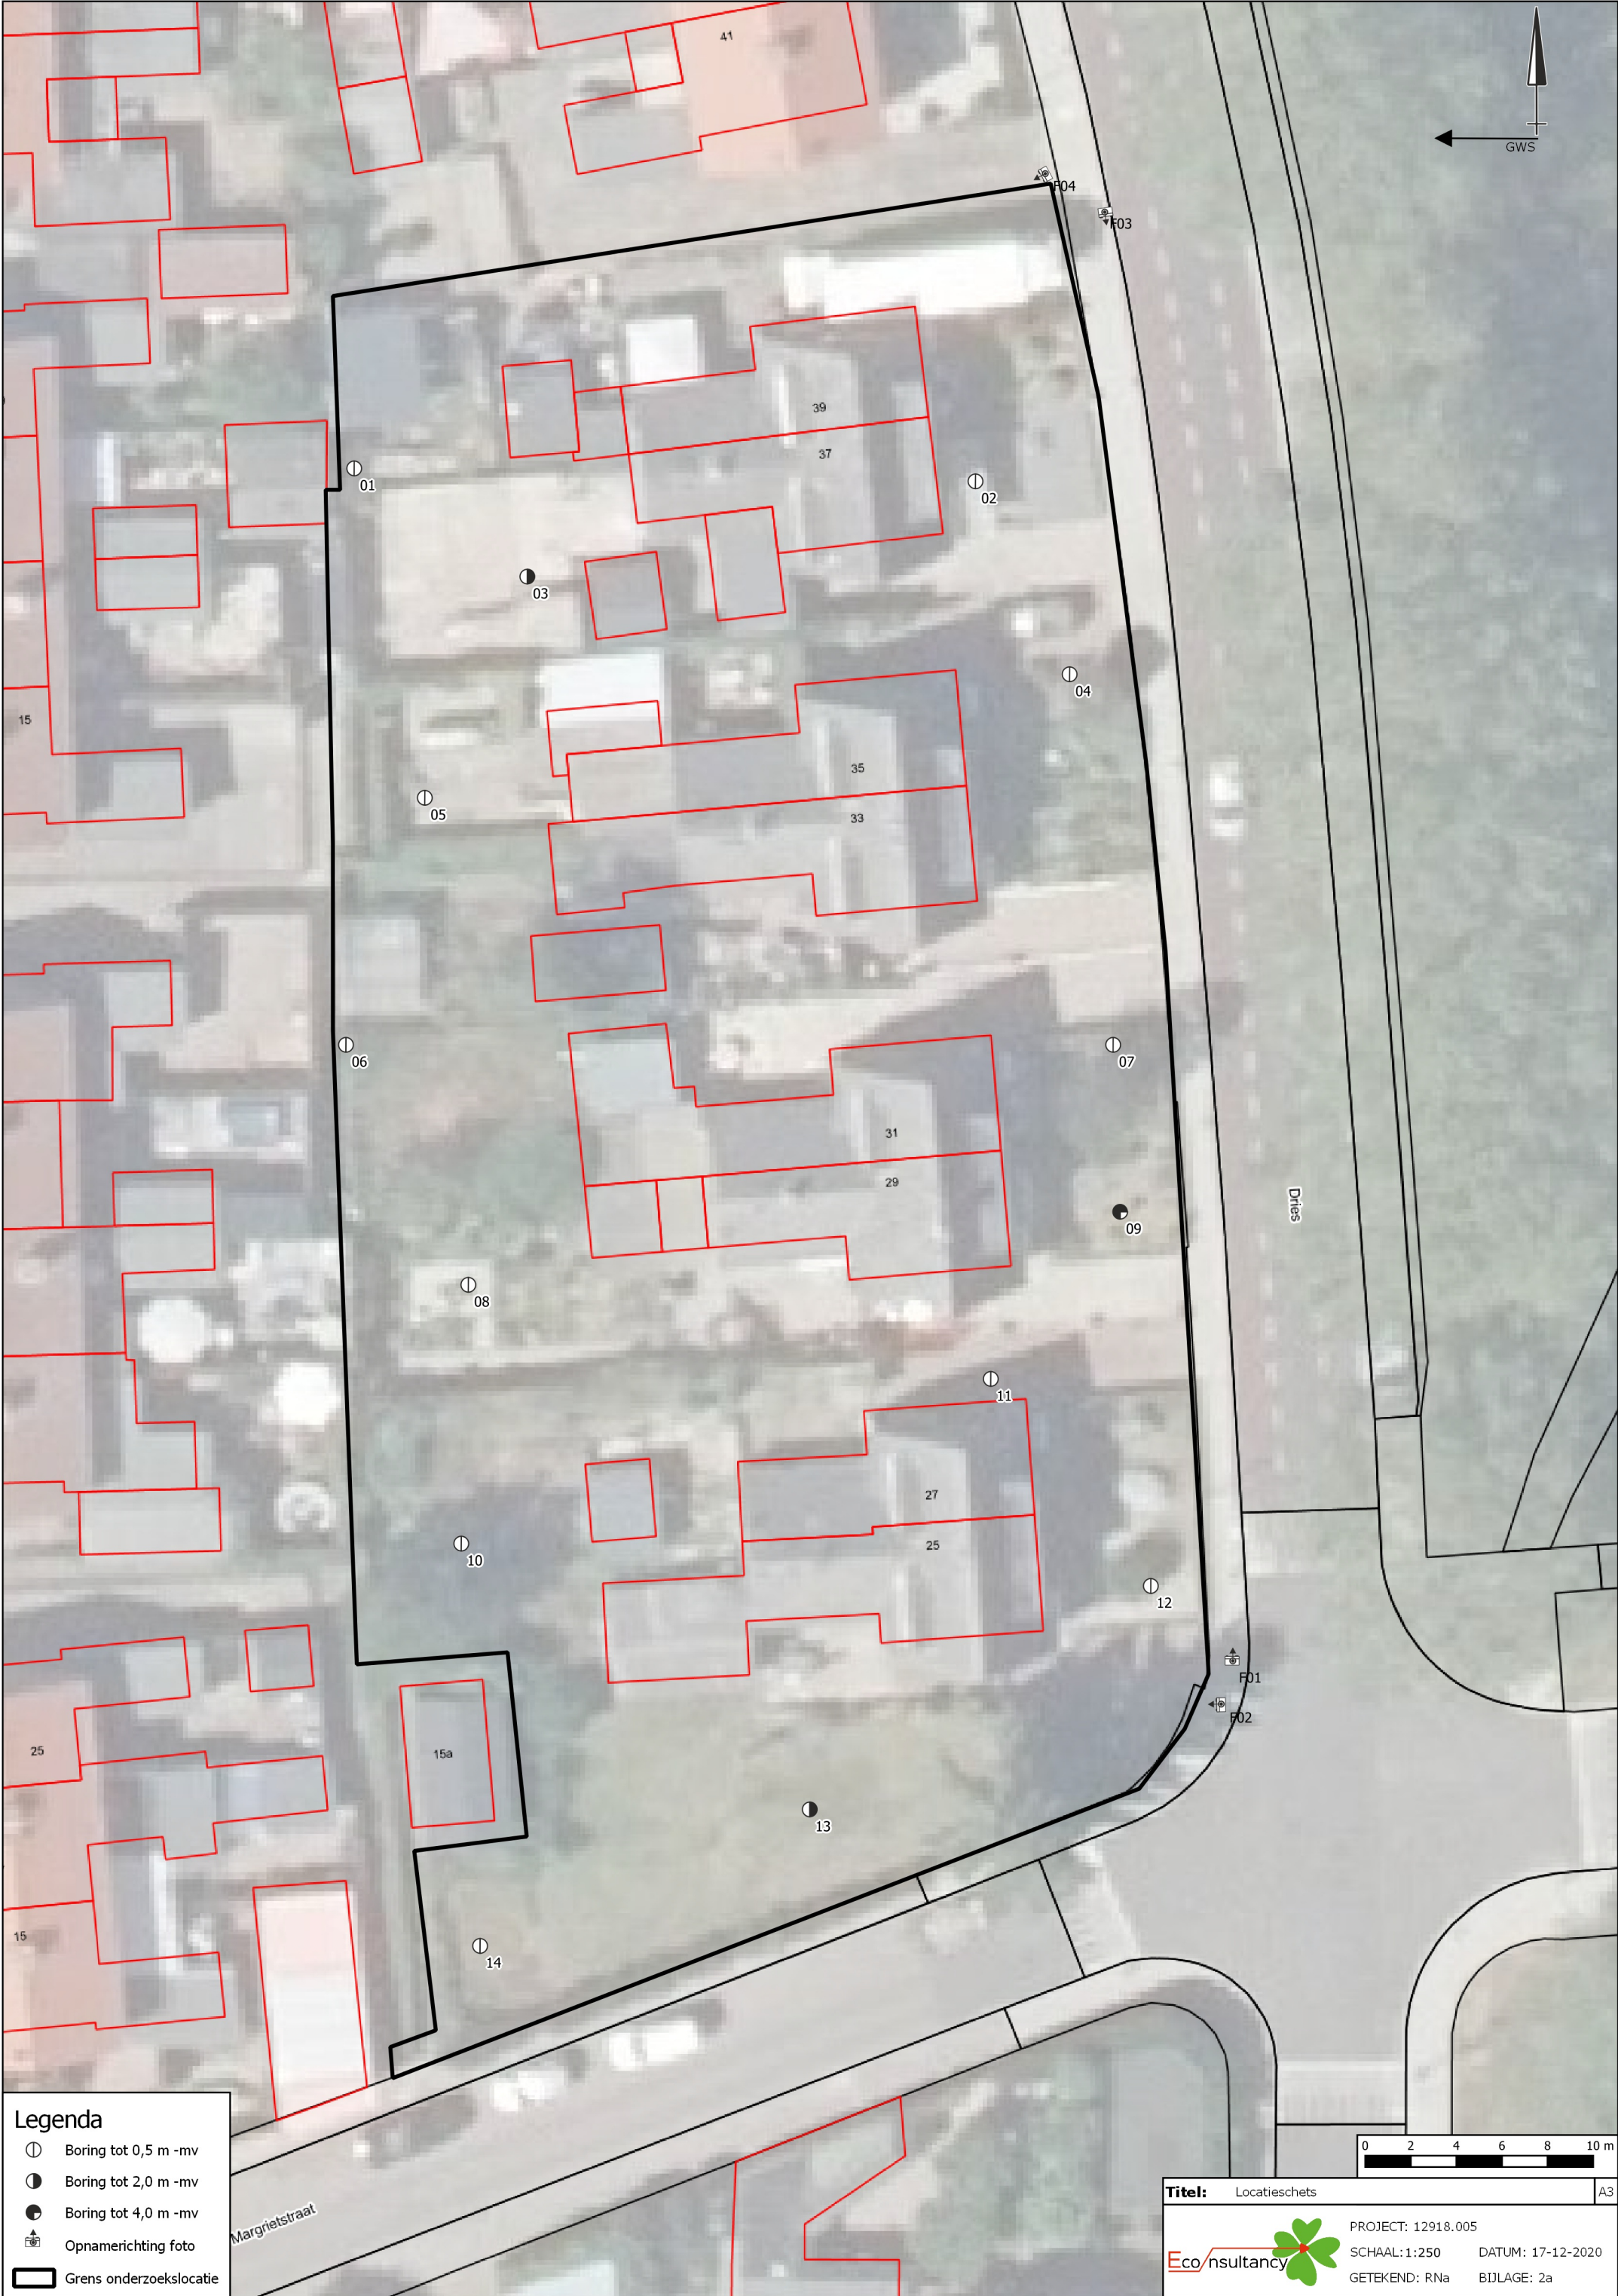
**Titel:** Locatieschets

- Boring tot 0,5 m -mv
- Boring tot 2,0 m -mv
- Boring tot 4,0 m -mv
- 📷 Opnamerichting foto
- ▭ Grens onderzoekslocatie

In bijlage 2a is de huidige situatie op een locatieschets weergegeven. Bijlage 2b bevat enkele foto's van de onderzoekslocatie.

Tijdens het opstellen van het boorplan is rekening gehouden met de doelstellingen en de richtlijnen, die geformuleerd zijn in de inleiding. Daarnaast is rekening gehouden met de gegevens voortvloeiend uit het vooronderzoek en de ligging van kabels en leidingen. Gezien het feit dat het grondwater zich dieper dan 5,0 m -mv bevindt, heeft er conform de NEN 5740 geen grondwateronderzoek plaatsgevonden. Bijlage 2a bevat de locatieschets met daarop aangegeven de situering van de boorpunten. In bijlage 3 zijn de boorprofielen opgenomen.

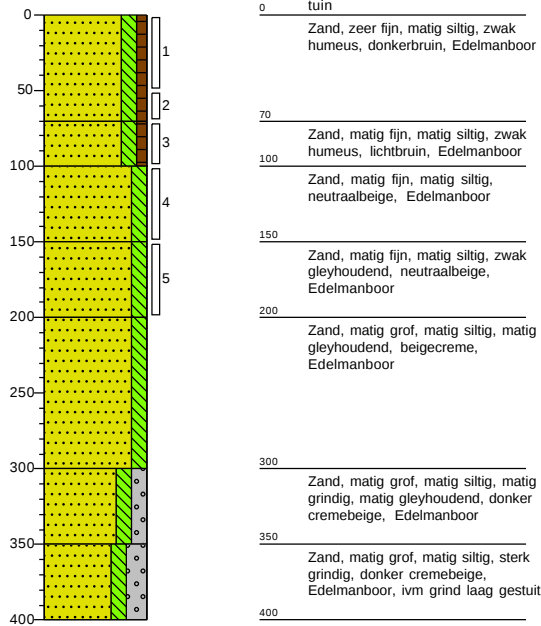
## Boring: 09

De bodem bestaat voornamelijk uit matig siltig, matig fijn tot matig grof zand. De bodem is zwak tot matig grindig. De bovengrond is bovendien zwak tot matig humeus. Boring 09 welke gepland was als peilbuis is op 4 m -mv gestaakt in verband met een grind laag. Aangezien het grondwater wordt verwacht op een diepte van 15 m -mv is er niet machinaal doorgeboord tot 5 m -mv. In het opgeboorde materiaal zijn zintuiglijk geen verontreinigingen waargenomen.
