**Verkennd bodemonderzoek**

Hoge Horst 33  
Groesbeek

22-2195-R01MP

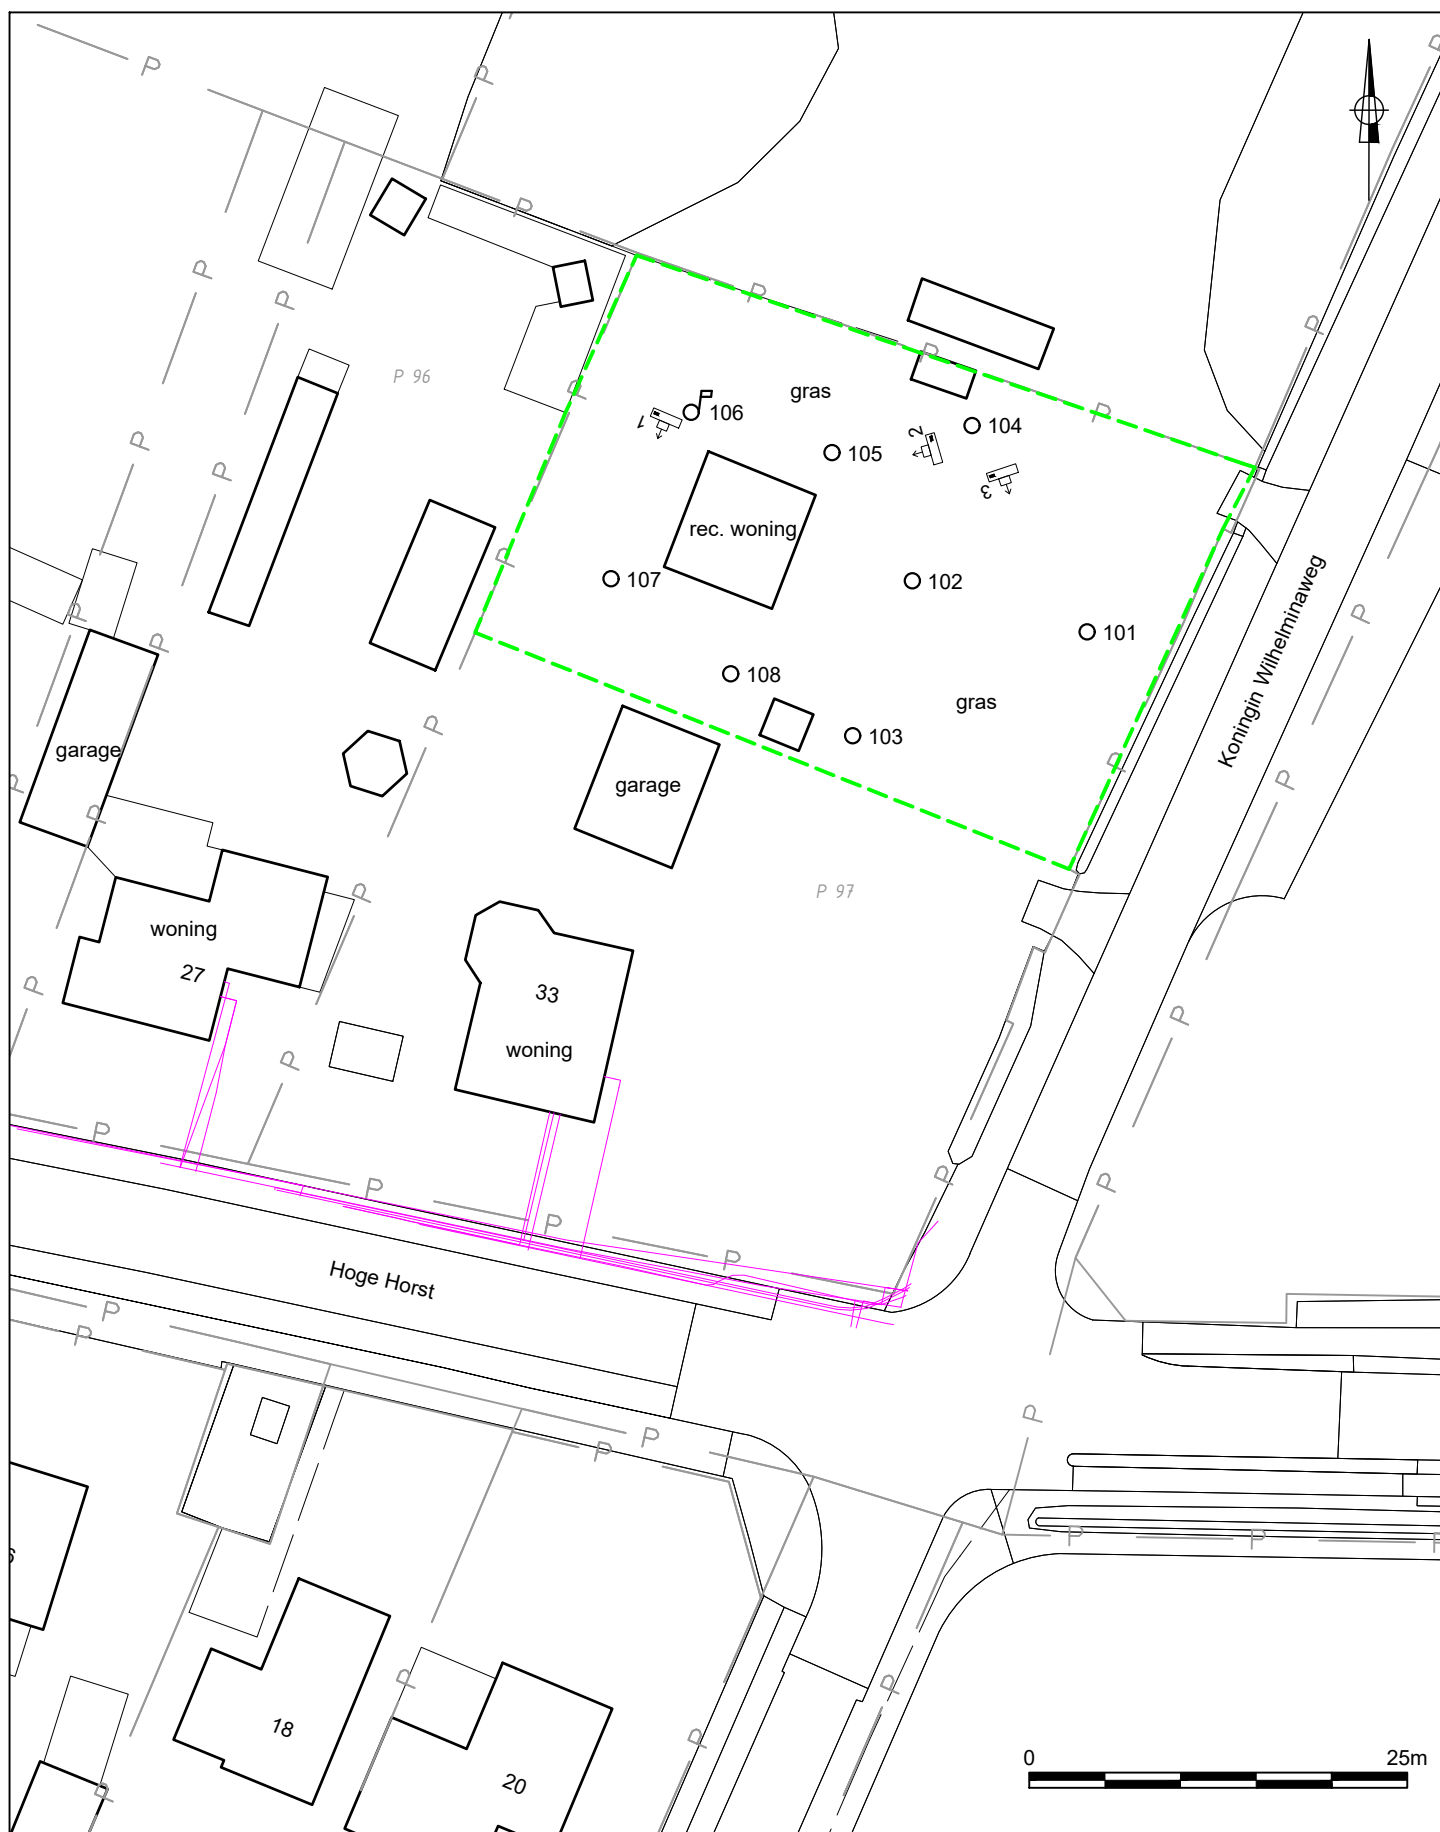
BIJLAGE 1.2

Op 11 juli 2022 zijn in totaal 8 boringen (boringen 101 t/m 108) geplaatst, in diepte variërend van 0,5 – 3,5 m-mv. Boringen 106 is afgewerkt met een peilbuis ten behoeve van het grondwateronderzoek. De situering van de boringen en de peilbuis is weergegeven in bijlage 1.2.

TITEL  
Positie boringen en peilbuis

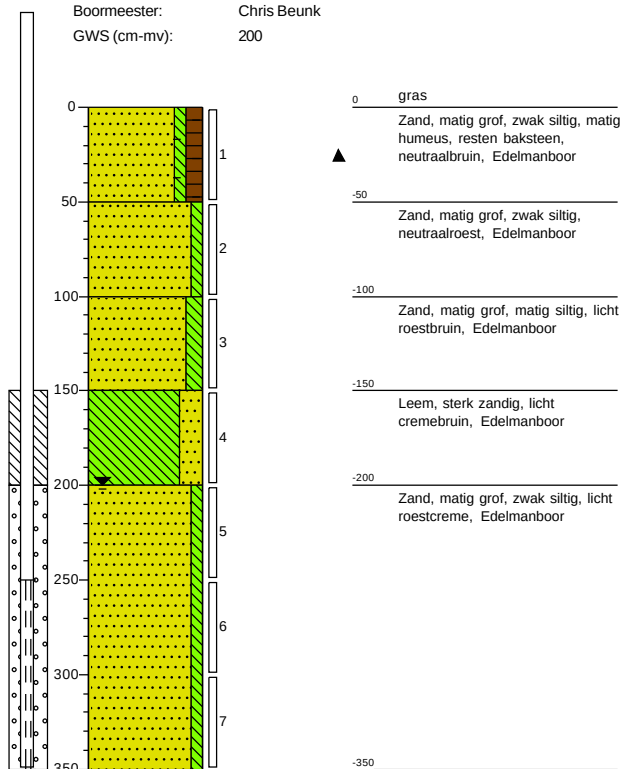
### Boring: 106

De bodem bestaat tot de maximale boordiepte geheel uit zand, onderbroken door sterk zandig leem op een diepte van 1,0 – 1,5 m-mv (boring 102) of 1,5 – 2,0 m-mv (boring 106). In de matig humeuze bovengrond zijn bij de boringen 105 t/m 107 bijmengingen van resten baksteen waargenomen. Er zijn verder geen zintuiglijke waarnemingen gedaan die kunnen duiden op de aanwezigheid van bodemverontreiniging.

Datum plaatsing: 11-7-2022  
Boormeester: Chris Beunk  
GWS (cm-mv): 200
