DATUM: 26 juni 2018  
ONS KENMERK: 17-0467/18.02020/MarBo  
UW KENMERK: 55809AA opdr.bev. 004  
AUTEUR: M. Boonman  
PROJECTLEIDER: G. Hoefsloot  
STATUS: eindversie  
CONTROLE: F. van Vliet

### Projectplan ontheffingsaanvraag Wnb Kalorama, Beek-Ubbergen

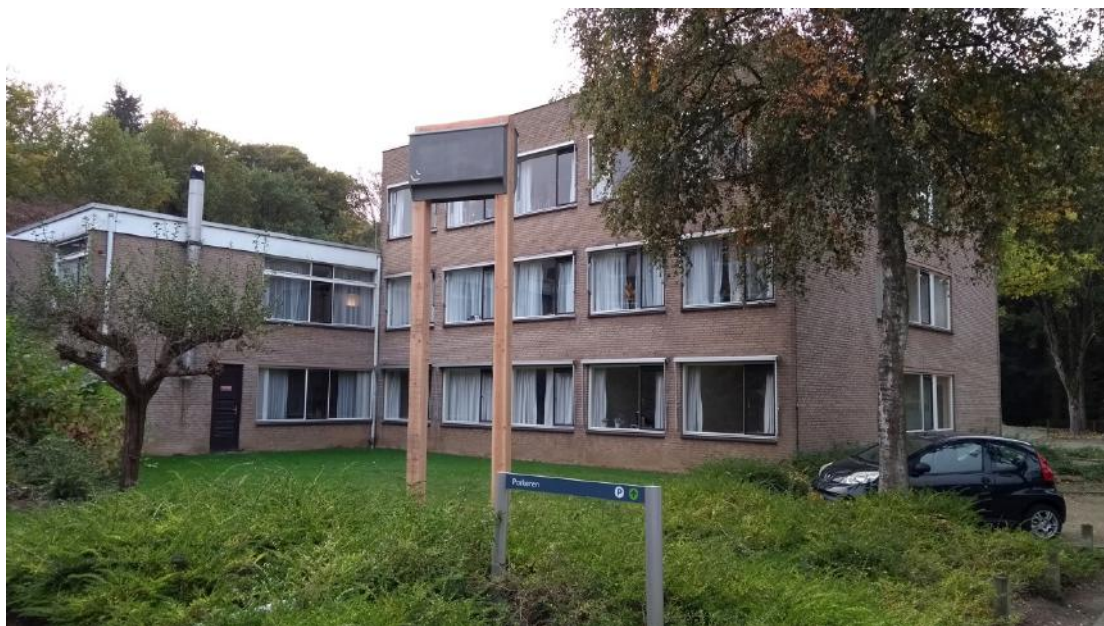
*Figuur 2. Nieuwe vleermuiskast met op de achtergrond de oostelijke gevel van gebouw A waar in 2016 de kraamverblijfplaats van gewone dwergvleermuis is gevonden.*

De kans dat een nieuw te realiseren verblijfplaats voor vleermuizen gaat functioneren wordt sterk vergroot wanneer deze zo goed mogelijk overeenkomt met de huidige verblijfplaats. We beschrijven daarom kort de huidige verblijfplaats (figuur 2). In de oostelijke gevel van gebouw A (De Oorsprong) werd in 2016 een kraamverblijfplaats van gewone dwergvleermuis aangetroffen met ongeveer 40 volwassen vrouwtjes en naar verwachting ongeveer net zoveel jonge dieren. De dieren kruipen 's avonds onder de metalen daklijst door om vervolgens uit te vliegen. De daklijst bevindt zich aan de bovenzijde (vier verdiepingen) van de oostelijke gevel. Aan deze zijde van het gebouw staat alleen een berk die weinig schaduw op het gebouw veroorzaakt. We gaan er vanuit dat de ruimte onder de daklijst ook toegang biedt tot de spouw en dat dieren overdag daar vooral verblijven. De kraamgroep heeft in 2016 geen gebruik gemaakt van andere gebouwen op het terrein als verblijfplaats.

In oktober 2017 is een tijdelijke vleermuiskast neergezet op enkele meters afstand van gebouw A dicht bij de opening die vleermuizen gebruiken om binnen te komen (figuur 2). De planning van het nieuwbouwproject was toen nog niet concreet. Om te voldoen aan de gewenningsperiode van 6 maanden uit het Kennisdocument gewone dwergvleermuis is de tijdelijke kast geplaatst. Het betreft een dubbele kraamkast op houten palen die ruim drie meter boven maaiveld uitsteken (Vivara Pro VK-SK-03). Het is nog niet duidelijk wat met deze vleermuiskasten gaat gebeuren in de definitieve situatie. De kasten worden alleen verwijderd als deze geen functie heeft als verblijfplaats voor vleermuizen en als de nieuwe kraamverblijfplaatsen in nieuwbouw zijn gerealiseerd.

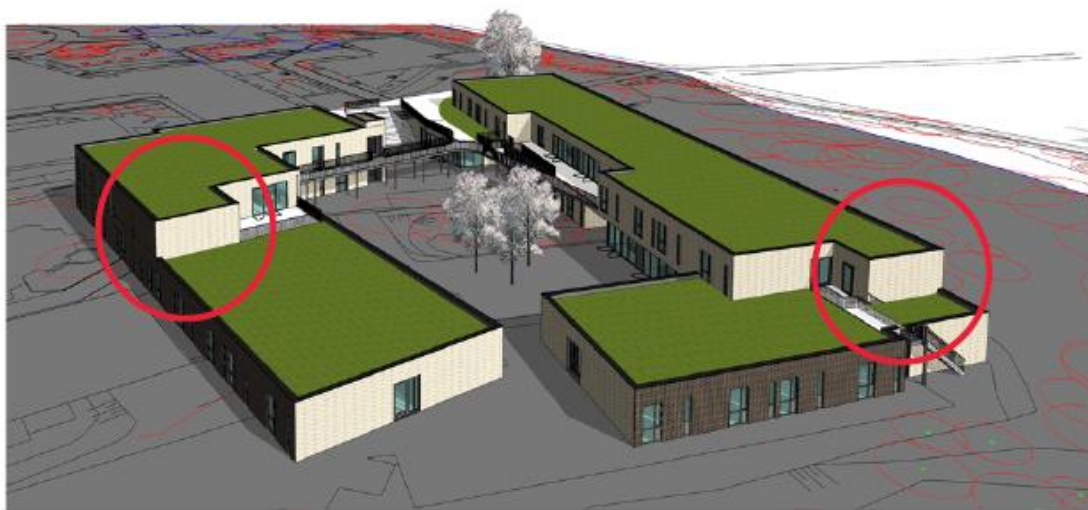
*Figuur 3 Zicht op de nieuwbouw vanaf de noordkant naar het zuiden. In rood is de ligging van de stookruimtes weergegeven.*

In overleg met de architect van de nieuwbouw (dhr. Douwe Geert Akkerman) zijn de meest geschikte locaties voor nieuwe verblijfplaatsen in nieuwbouw bepaald. Er zijn drie locaties in de gebouwen geselecteerd die gerealiseerd worden vóór sloop van gebouw A (in gebouw A is in 2016 de kraamverblijfplaats vastgesteld). De twee stookruimtes (figuur 3) van de nieuwe bebouwing zijn het meest geschikt. Door de warme stookruimte zal ook de spouw op deze plaats warmer zijn. Er worden bij elk van de twee stookruimtes verblijfplaatsen gemaakt.

De noordelijke en westelijke gevel van het linkerdeel van de nieuwbouw (linksboven in figuur 4) hebben als nadeel dat deze door de naastgelegen stuwwal vaak in de schaduw van bomen zal liggen. Wanneer de verwarming van de stookruimte niet aanstaat zal de locatie ook door de zon niet snel opwarmen. Om die reden wordt er ook een verblijfplaats in de zuidoostelijke gevel van het rechterdeel van de nieuwbouw gemaakt (rechtsonder figuur 4). Hier is geen stookruimte, maar de gevel wordt in het voorjaar en zomer op zonnige dagen vrijwel de gehele dag door de zon beschenen. Deze gevel komt bovendien zowel wat betreft ligging als expositie sterk overeen met de huidige locatie van het kraamverblijf aan de oostzijde van gebouw A.

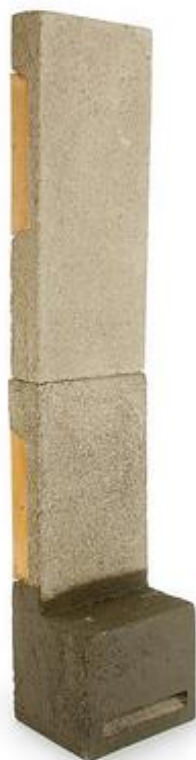
*Figuur 5. Inbouwsteen IB-VL-01 met invliegopening geschakeld met (IB-VL-02). Vier van deze combinaties naast elkaar vormen één samengestelde kast. De 2 kasten met invliegopening komen aan weerszijden.*

Er worden in totaal 5 inbouwkasten ingebouwd in het nieuwe gebouw (figuur 4). Elke kast bestaat uit 8 geschakelde inbouwkasten van het type Vivara Pro IB-VL-01 (2 stuks) en IB-VL-02 (6 stuks). Figuur 5 en 6 geven deze weer.

Een inbouwsteen heeft de volgende afmetingen: 22 x 50 x 6 cm. Op ieder van de 5 gevels worden acht inbouwstenen aan elkaar geschakeld geplaatst. Het geheel van acht stenen heeft hierdoor een hoogte van 100 cm en een breedte van 88 cm. Elke kast bestaat uit 2 kasten met sleuf (IB-VL-01) die als toegang voor vleermuizen dienen. Voor vleermuizen is een grote ruimte en variatie in temperatuur van belang. In de twee stookruimtes worden de inbouwstenen op de hoeken van het gebouw geplaatst. De inbouwkasten die elkaar op de hoek raken worden zodanig aangepast dat vleermuizen van de ene naar de andere gevel kunnen kruipen. Hiervoor moet wat steen van de achterzijde van een kast verwijderd worden. Dit hoeft niet over de volle lengte van de kast te gebeuren. Een opening van 1,5 cm x 4 cm (lengte) is voldoende om te zorgen dat dieren van de ene gevel naar de ander kunnen kruipen.

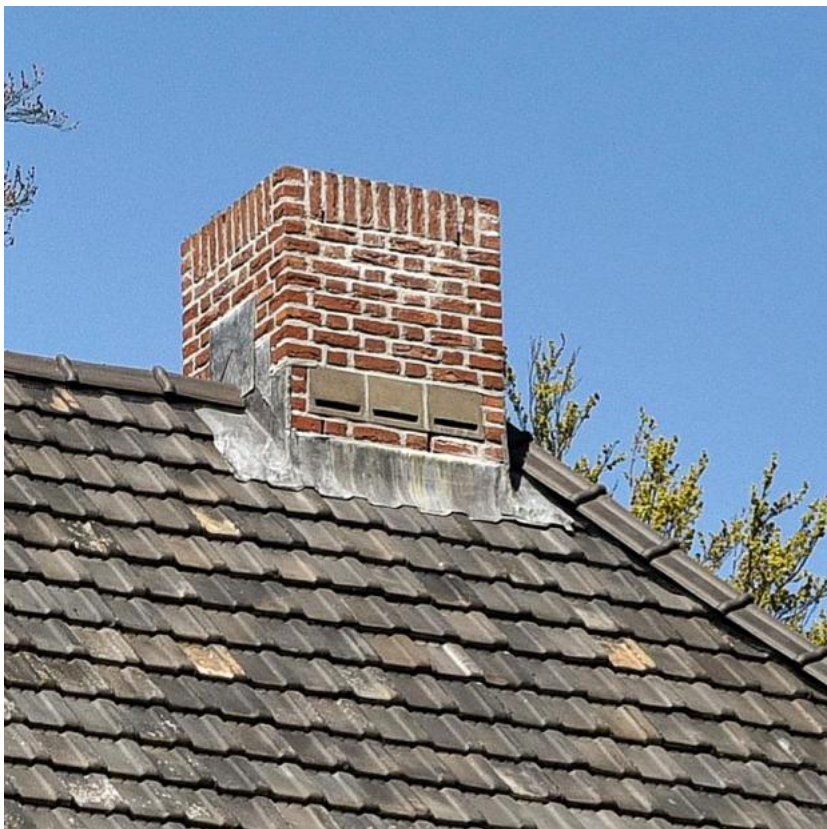
*Figuur 6. Voorbeeld van drie ingemetselde inbouwstenen IB-VL-01 in schoorsteen (bron Vivara Pro).*

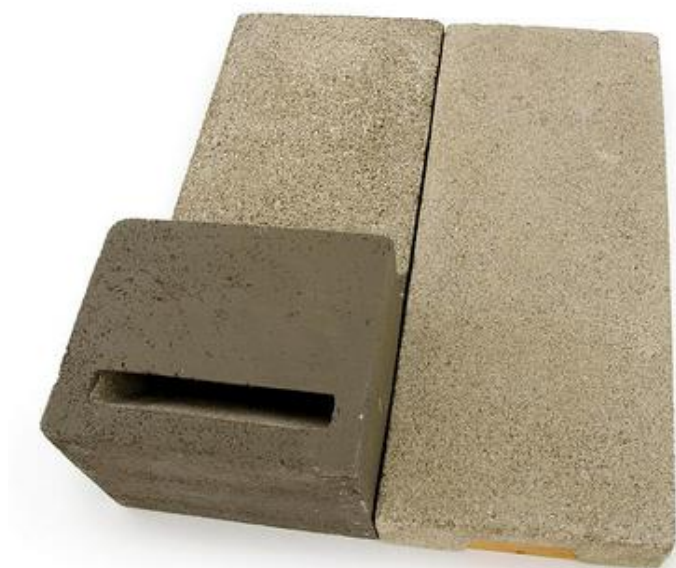
Figuur 7. Inbouwsteen Vivara Pro IB-VL-01 met IB-VL-02 aan rechterzijde.

In 2016 zijn behalve een kraamverblijf ook vier paarverblijfplaatsen van gewone dwergvleermuis vastgesteld. Deze bevonden zich in verschillende gebouwen verspreid over het terrein (Hoefsloot, 2017). Ook deze functie van de huidige gebouwen wordt in de nieuwbouw teruggebracht. In de paartijd hebben vleermuizen een territorium dat ze verdedigen tegen andere mannetjes. In de nieuwbouw dienen de nieuwe voorzieningen die als paarverblijfplaats moeten functioneren daarom ook verspreid over meerdere gebouwen geplaatst te worden. De drie vervangende kraamverblijfkasten zijn ook functioneel als paarverblijfplaats voor de gewone dwergvleermuis. Er worden nog 13 kleine kasten in andere nieuwbouw op het terrein gerealiseerd. In totaal 16 kasten als vervangende paarverblijfplaats (vier kasten per aangetroffen territorium). Vleermuizen stellen minder eisen aan paarverblijfplaatsen dan aan kraamverblijfplaatsen wat betreft grootte en temperatuur. Er worden daarom kleinere inbouwkasten toegepast bestaande uit twee geschakelde inbouwkasten (figuur 7). De kasten worden ingebouwd in de drie nieuwe gebouwen (figuur 8). De 13 paarverblijfkasten komen op donkere locaties op minimaal 3 meter hoogte en hebben een vrije uitvliegruimte van minimaal 3 meter rondom de invliegopening.

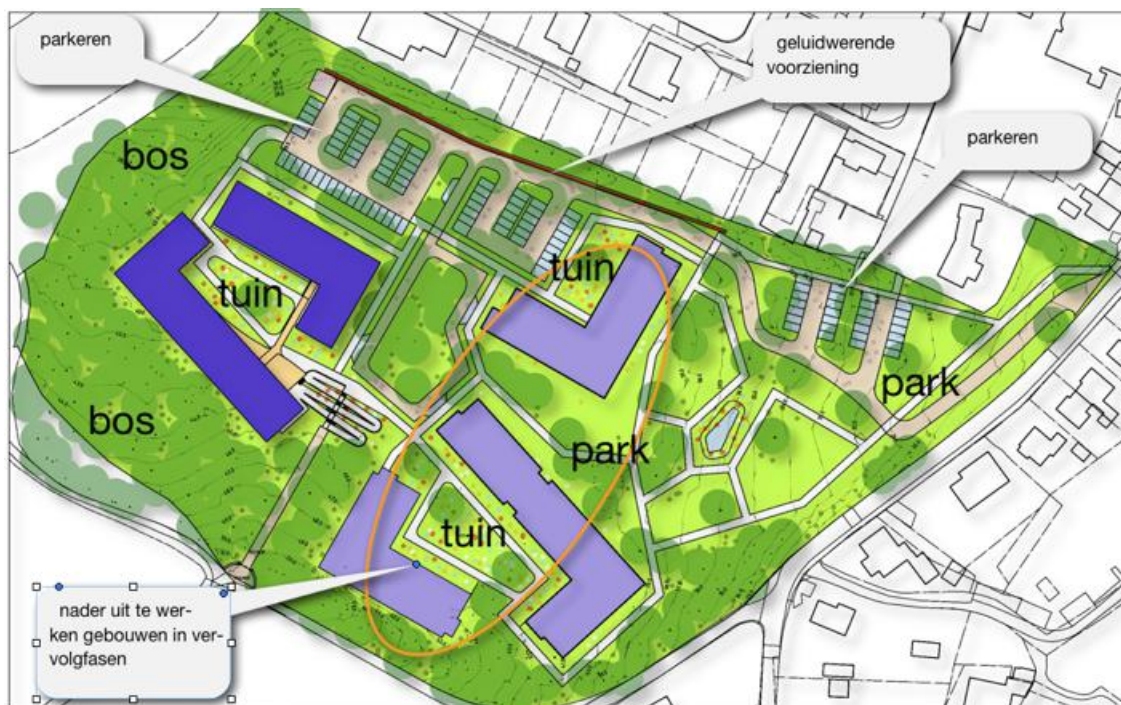
Figuur 8. Globale contour van overige nieuwbouw die tussen 2020 en 2023 wordt gerealiseerd. Verdeeld over deze drie nieuwe gebouwen worden 13 nieuwe paarverblijfplaatsen gemaakt.
