Beek - Herinrichting Kalorama

Vooronderzoek en Risico Analyse Conventionele Explosieven

Kenmerk : RAP01712701

Projectnummer : 17127  
Projectnaam : Beek-Herinrichting Kalorama-VO

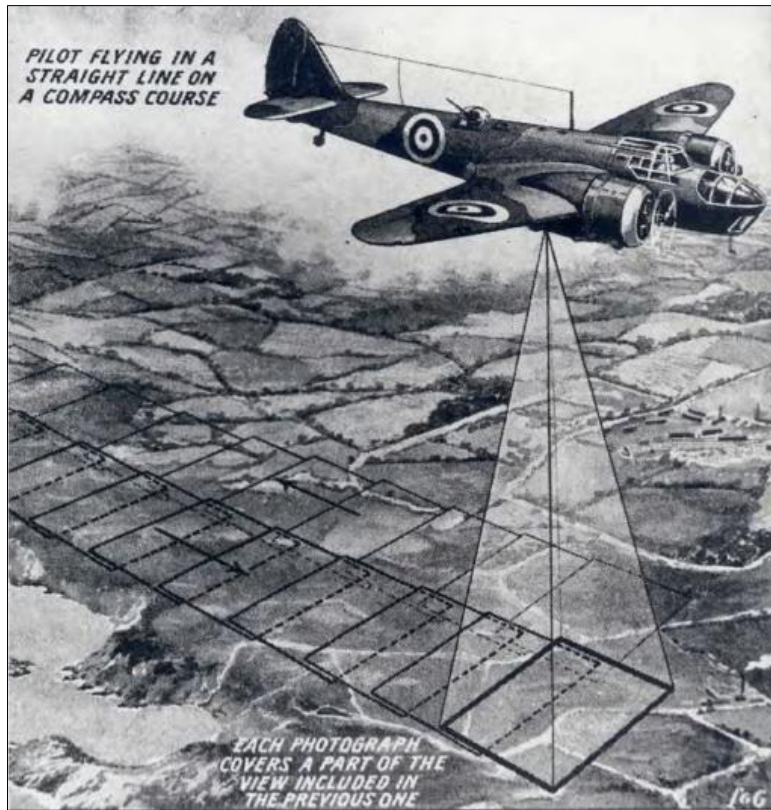
Figuur 2: Het maken van luchtfoto's tijdens WO-II.

In WO-II werden op grote schaal luchtfoto's gemaakt van bezet Nederland door geallieerde vliegtuigen voorzien van camera's. Een verkenningsvlucht (sortie) bestond uit meerdere runs over het doelgebied, waarbij de luchtfoto's voor zover mogelijk met 60% overlap werden genomen (zie figuur 2).

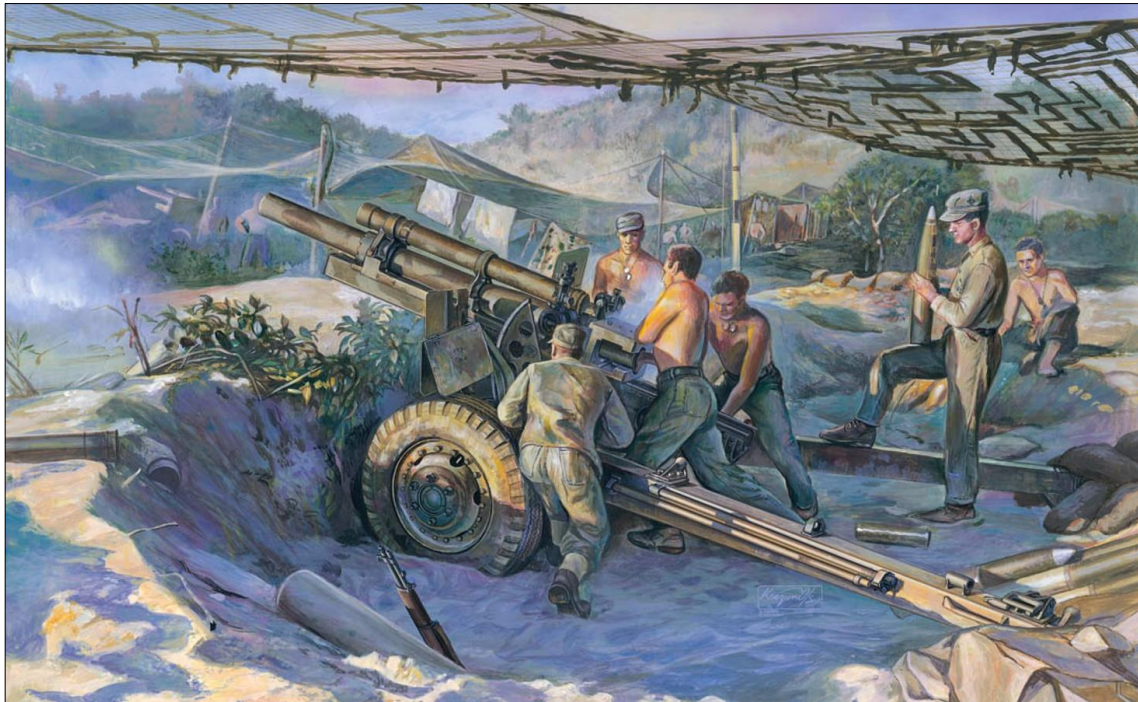
Figuur 7: Voorstelling van een ingegraven stelling met 105 mm veldgeschut.

In het bronnenmateriaal zijn geen feitelijke aanwijzingen gevonden dat de geschutbatterij ingegraven werd. Stellingen werden echter ingegraven als bescherming nodig was tegen vijandelijk (granaat)vuur of naderende grondtroepen. Gezien de Duitse artilleriebeschietingen, die met regelmaat in Beek plaatsvonden, lijkt het aannemelijk dat de vier geschutstukken toch ingegraven waren. Een dergelijke kuil was niet dieper dan 1 meter onder maaiveld uit WO-II (zie figuur 7). Dit valt binnen het als gevolg van grondgevechten als verdacht aangemerkt gebied. Hierop wordt verder ingegaan in paragraaf 2.3.2.2.

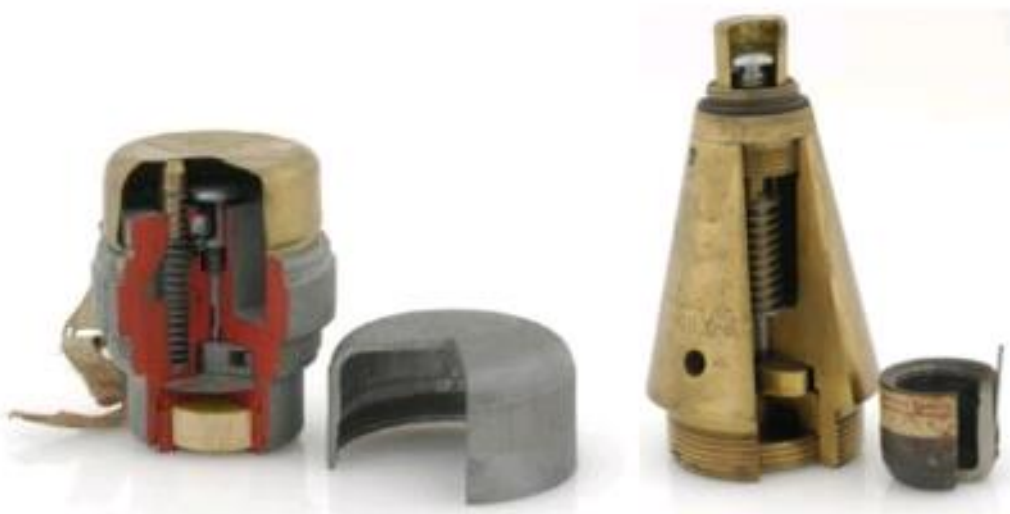
Figuur 6: Voorbeelden schokontstekers

Twee voorbeelden van veel door Canadese eenheden gebruikte schokontstekers zijn afgebeeld in figuur 9. Links de schokbuis No. 161 die op 2 inch mortiergranaten werd gebruikt en rechts een schokbuis No 117 die op diverse grotere kalibers is gebruikt, o.a. 25 pondeur granaten. Alhoewel beide ontstekers worden gebruikt op geschutprojectielen en niet op vliegtuigbommen, is het werkingsprincipe van bomontstekers waarvan de werking berust op schok vergelijkbaar.

In beide ontstekers is een slagpin opgenomen die in de niet gewapende toestand wordt geblokkeerd. In beide ontstekers is een element aanwezig dat een slagpijpje bevat, de zogenaamde sluiters. Tijdens het wapeningstraject dient de sluiters te verdraaien, waardoor het slagpijpje onder de slagpin wordt bewogen.
