## NOTITIE

DATUM: 12 oktober 2020  
ONS KENMERK: 19-1094/20.06571/GerHo  
UW KENMERK: kostenplaatsnr. 1957  
AUTEUR: G. Hoefsloot  
PROJECTLEIDER: G. Hoefsloot  
STATUS: eindrapport  
CONTROLE: A.D.G. Koopman

### Onderzoek alpenwatersalamander en vleermuizen op het terrein van Kalorama te Beek

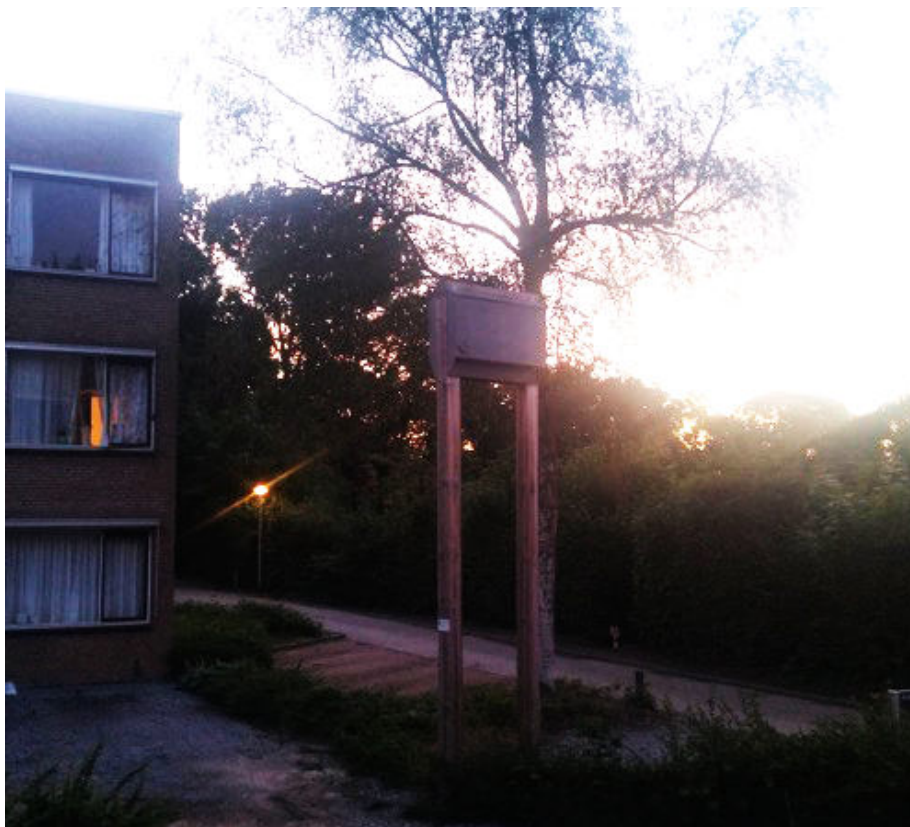
*Figuur 2 Vleermuiskast op het terrein van Kalorama. De kast staat op ongeveer 10 meter van het gebouw De Oorsprong waar in 2016 een kraamverblijf is gevonden van gewone dwergvleermuis.*

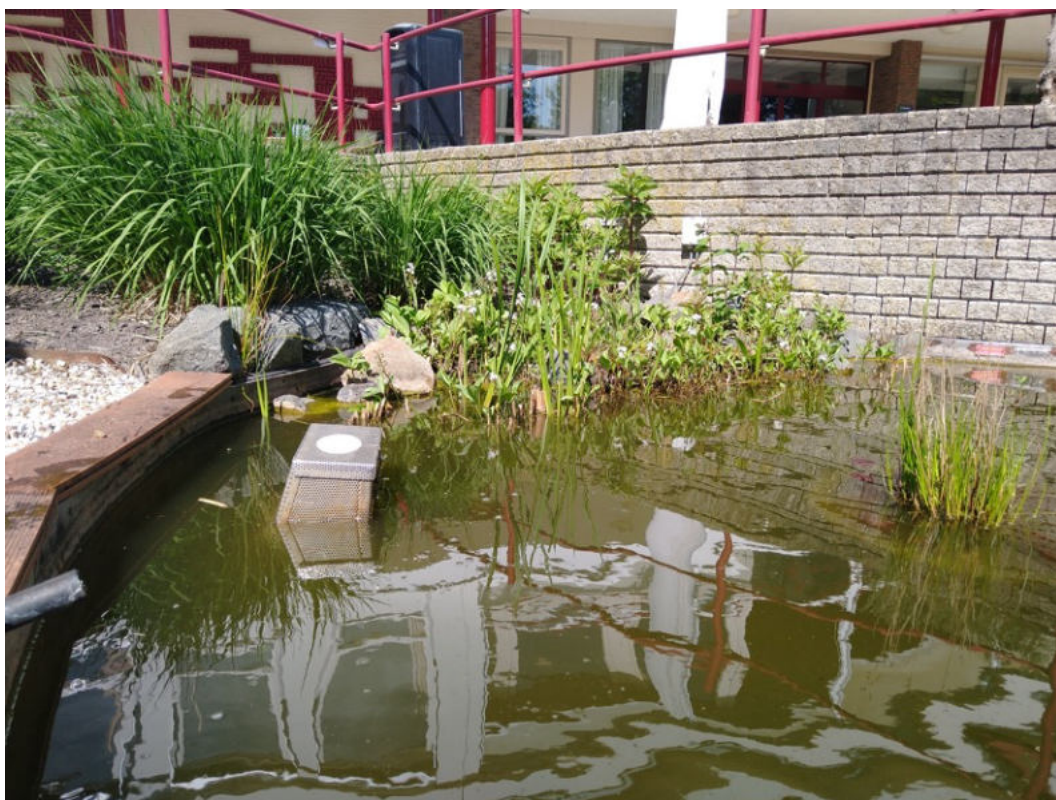
*Figuur 4 Foto van de Vermandel amfibieënfuik in de hooggelegen vijver.*

Bij het onderzoek naar de alpenwatersalamander zijn verschillende onderzoeksmethodieken toegepast. Er zijn twee amfibieënfuiken van het type Vermandel in de vijver geplaatst, deze fuiken hebben drie nachten in de vijver gestaan waarna ze zijn geleegd. Er is één fuik in de bovenste vijver geplaatst en één fuik in de laaggelegen vijver. Op 10 april 2020 en tijdens de drie vleermuisbezoeken in de maanden mei t/m juli is met een zaklamp gezocht naar amfibieën in de vijver. In tabel 1 staan de verschillende uitgevoerde onderzoeksronden.

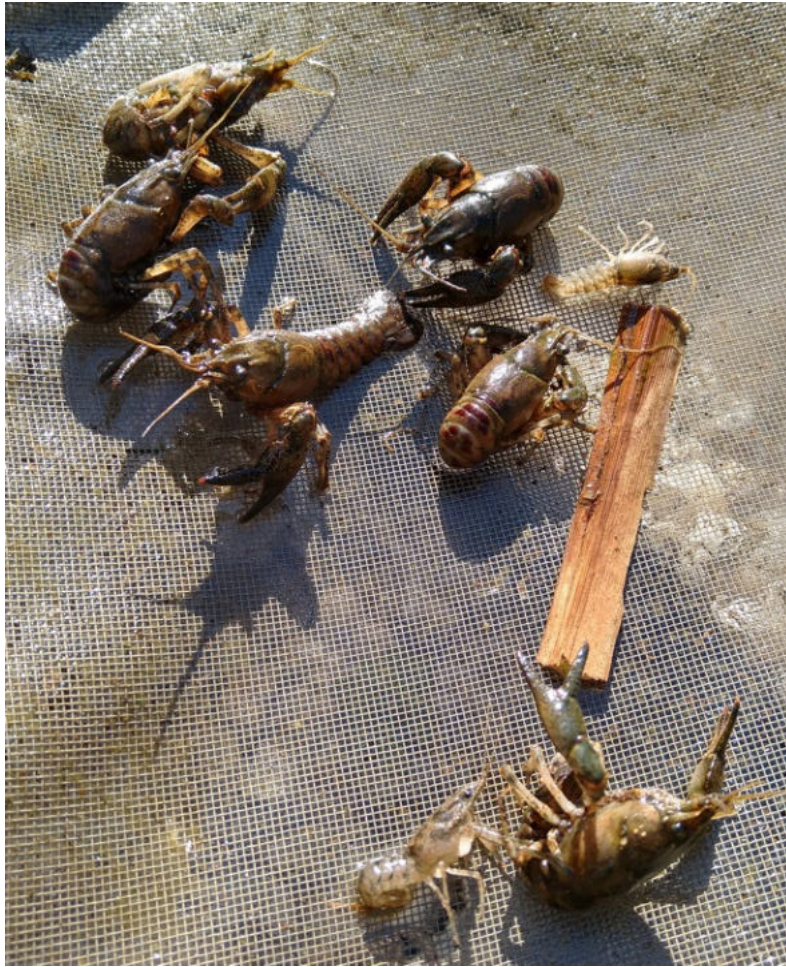
*Figuur 5*                      *Gevlekte Amerikaanse rivierkreeften van verschillende leeftijdsklassen gevangen in de Vermandel fuiken. Er leven naar verwachting 100 tot 200 kreeften in de vijvers.*

Er zijn geen waarnemingen gedaan van de alpenwatersalamander. De bastaard kikker komt voor in de vijver en de gewone pad. Adulte dieren van deze amfibieën zijn in de vijvers waargenomen tijdens het zaklamponderzoek. Er is ook eiafzet vastgesteld van deze soorten. In beide vijvers leven goudvissen en een flink aantal gevlekte Amerikaanse rivierkreeften. Deze soorten zijn tijdens zaklampinspecties waargenomen en met de fuiken gevangen (figuur 5). De vijvers hebben geen functie voor alpenwatersalamander. Waarschijnlijk is de predatiedruk van de vissen en kreeften te groot voor een populatie salamanders. Vergeleken met gewone pad en bastaard kikker zetten alpenwatersalamanders per vrouwtje veel minder eieren af.

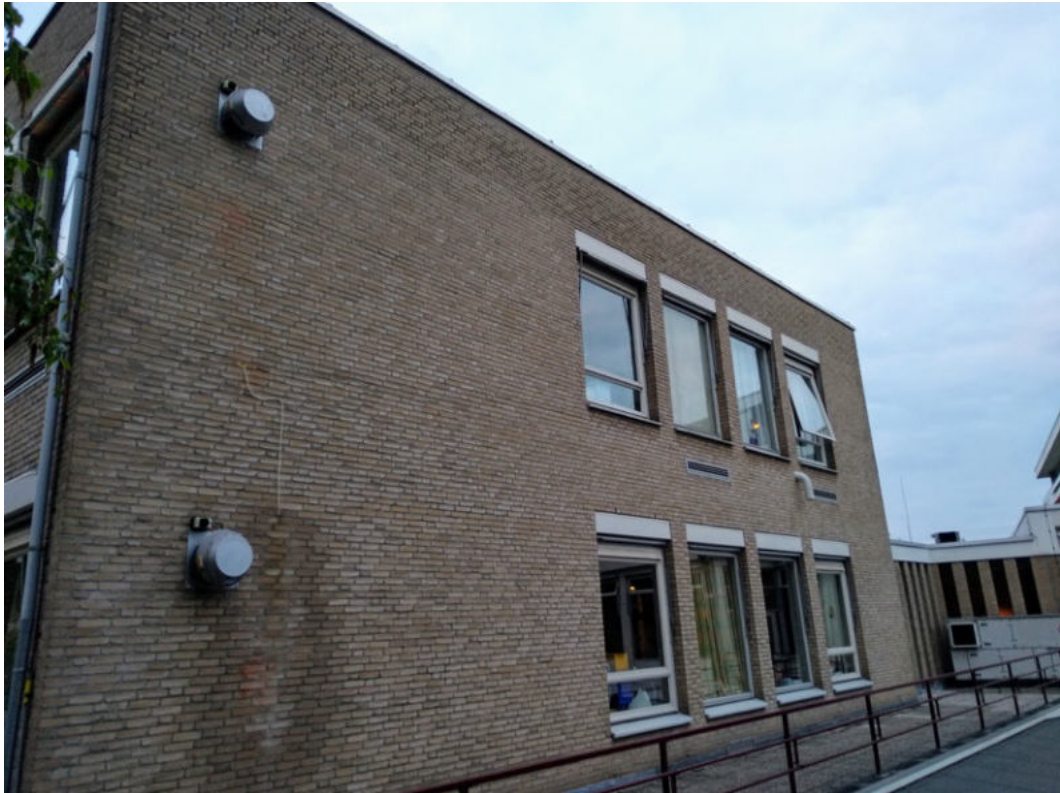
*Figuur 6*      *Verblijfplaats van kraamkolonie in 2020. De dieren kropen onder de aluminium dakrand. De vleermuizen kunnen via deze route waarschijnlijk de spouw of holle ruimten onder het dak bereiken.*

Een kraamkolonie van gewone dwergvleermuis is in de ochtend van 8 juni aangetroffen in een gebouw op het terrein van Kalorama (zie figuur 9 gele stip). Er werd gezwermd en dieren kropen in spleten bij de dakrand (figuur 6). In de avond van 8 juni zijn 73 uitvliegers geteld. Op 9 juli is een kolonie van gewone dwergvleermuis aangetroffen in de paalkast nabij het gebouw De Oorsprong. Er werden 77 uitvliegers geteld en er bleven nog een aantal dieren in de kast achter, waarschijnlijk een deel van de jongen. Door met de zaklamp kort in de kast te schijnen werden nog ongeveer 30 vleermuizen gezien (zie ook <https://www.naturetoday.com/intl/nl/nature-reports/message/?msg=26739>). Bij de gebouwen zijn (op 1 dier na) geen uitvliegende of invliegende dieren vastgesteld op deze avond. Het is aannemelijk dat de kolonie die de vleermuiskast gebruikte dezelfde groep is als op 8 juni is gevonden. Tijdens de inspectie op 12 juli is vastgesteld dat de kraamkolonie nog aanwezig was in de paalkast.

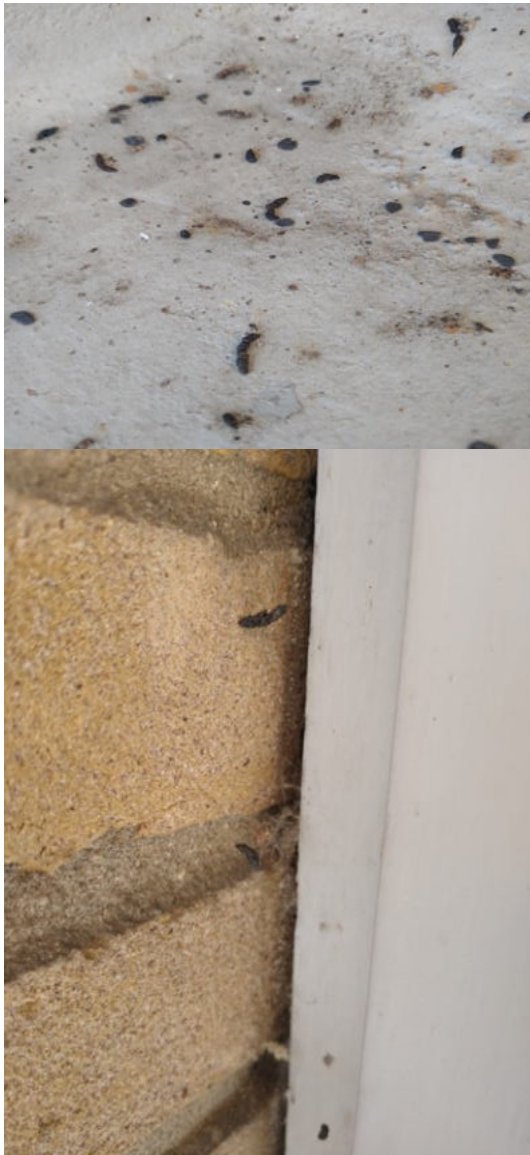
*Figuur 8 Vleermuiskeutels op het balkon van verdieping 6 (boven) en (onder) keutels in de spinnenwebben op de gevel op de locatie waar op 7-9 zwermgedrag is waargenomen.*

- op het dak geen sporen en toegang tot verblijfplaatsen;
- op het balkon verdieping 6 bij de gele pijl in figuur 7 zijn in totaal ongeveer 50 vleermuiskeutels gevonden. De meeste lagen op de grond (figuur 8) en een tiental hingen in spinnenwebben op de gevel (figuur 8). Er is één spleet gevonden in de dakrand waar dieren naar binnen kunnen kruipen. In en onder deze spleet lagen geen keutels. Het lijkt alsof de dieren de ruimtes tussen de gevel en de houtafwerking en bevestigingsmateriaal van het zonnescherm gebruiken als verblijfplaats;
- op de balkons 4 en 5 zijn zowel aan de noord en zuidzijde enkele keutels van vleermuizen gevonden op vergelijkbare plaatsen als verdieping 6. De weggroipmogelijkheden bestaan alleen uit de spleten tussen houten- en aluminium delen van de zonwering.

Het zwermgedrag in september 2020 van enkele dieren wijst op een functie van het hoofdgebouw als winterverblijf. De volwassen vrouwtjes wijzen de jonge dieren door te zwermen op de locaties van overwinteringsplaatsen. Het is onbekend of er daadwerkelijk sprake is van een functionele overwinteringsplaats en voor hoeveel dieren. Een aanwijzing voor een functionele winterverblijfplaats in het hoofdgebouw is dat jaarlijks één of twee levende vleermuizen in de woonlaag op de zesde verdieping terechtkomen. Er is in september 2020 maar een klein aantal zwermende dieren waargenomen en de zwermactiviteit was van korte duur. Er is een relatief klein aantal keutels gevonden op de balkons. Het kan daarom een verblijfplaats van een kleine groep dieren zijn. Aanvullend onderzoek bij de eerstvolgende vorstperiode kan hierover meer informatie geven.

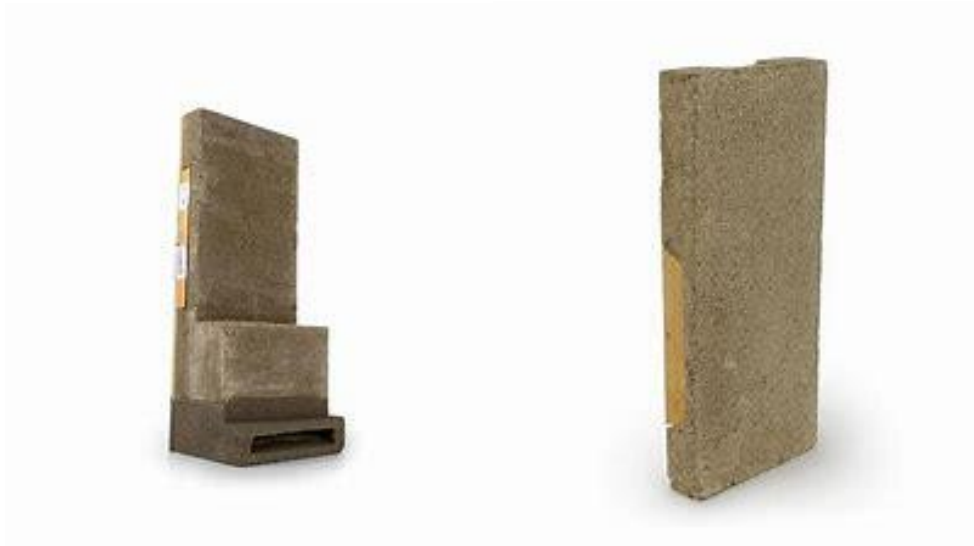
De IB VL 04 Inbouwsteen vleermuiskast van Vivara-Pro zal worden toegepast, gecombineerd met de IB VL 02 bovenkast:

- elke kraamkolonie-voorziening bestaat uit 8 geschakelde inbouwvoorzieningen met 4 brievenbusingangen
- de onderste laag van 4 kasten wordt niet geschakeld i.v.m. voorkoming van tocht
- de bovenste laag van 4 kasten wordt wel geschakeld
