## NOTITIE

DATUM: 18 oktober 2017  
ONS KENMERK: 15-855/16.06906/GerHo  
PROJECTLEIDER: D.B. Kruijt  
AUTEUR: G. Hoefsloot  
STATUS: eindrapport  
CONTROLE: G.F.J. Smit

## Vleermuisinventarisatie terrein Stichting Kalorama, Beek-Ubbergen

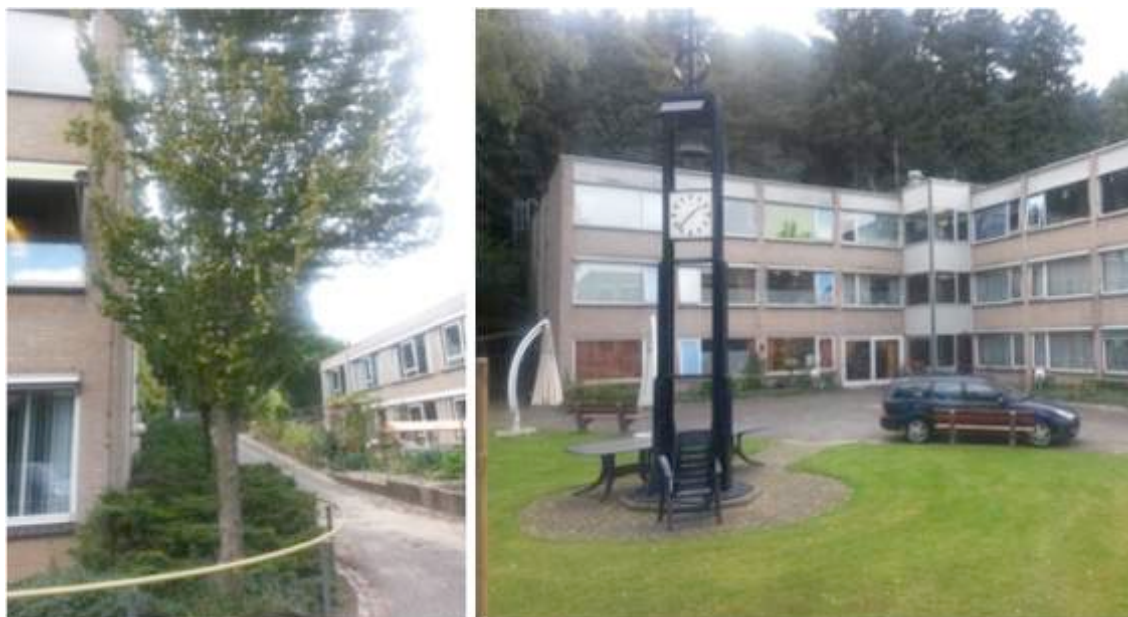
*Figuur 1. Foto's deel plangebied. De bomen en alle gebouwen in het plangebied zijn in 2016 onderzocht op een functie voor vleermuizen.*

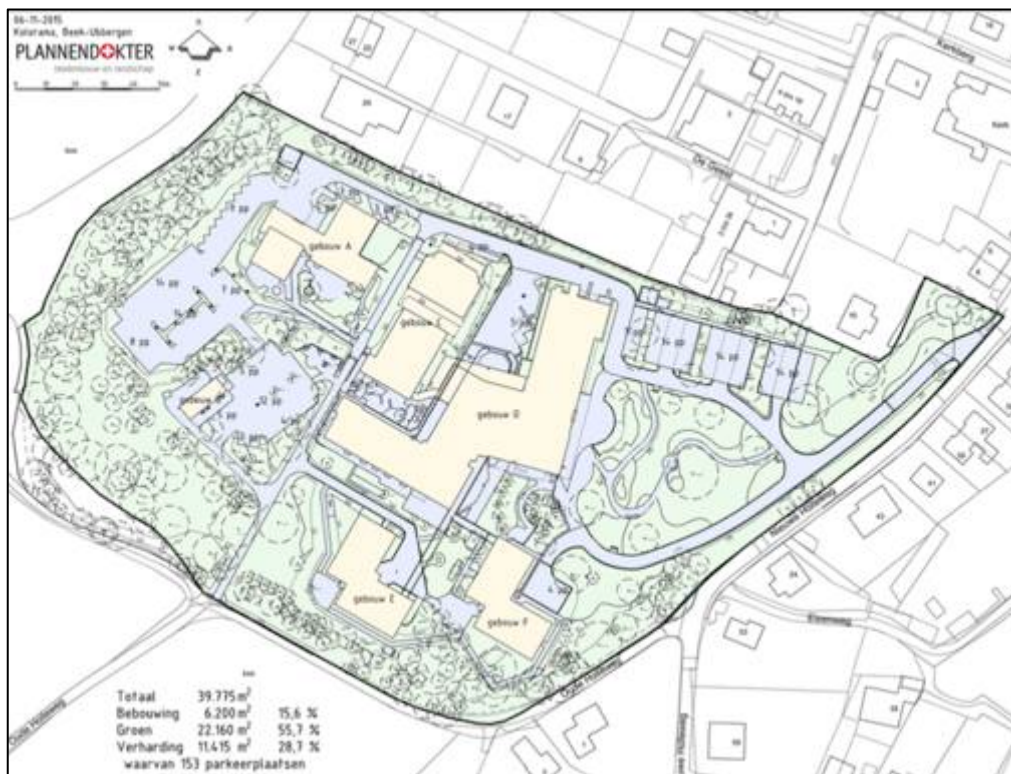
Het plangebied bevindt zich ten zuidwesten van Beek op de stuwwal en wordt in het noorden en oosten begrenst door de bebouwde kom, in het zuiden en westen door loofbos en de Heerlijkheid Beek. In het plangebied staan verschillende hoge stenen gebouwen van verschillende bouwjaren. Het hoofdgebouw met centrale entree is vijf verdiepingen hoog, de aanbouw hiervan en een drietal losstaande gebouwen hebben een hoogte van maximaal twee verdiepingen, allen hebben platte daken (zie figuur 1). Op het westelijk gelegen parkeerterrein bevindt zich een klein opslaggebouwtje. Het plangebied grenst aan het bos en in het studiegebied staan verschillende grote bomen. Aan de oostzijde van het hoofdgebouw (D) ligt een vijver met oeverbegroeiing. De huidige situatie is weergegeven in figuur 2.

Figuur 2. Bestaande situatie (bron: Plannendokter).

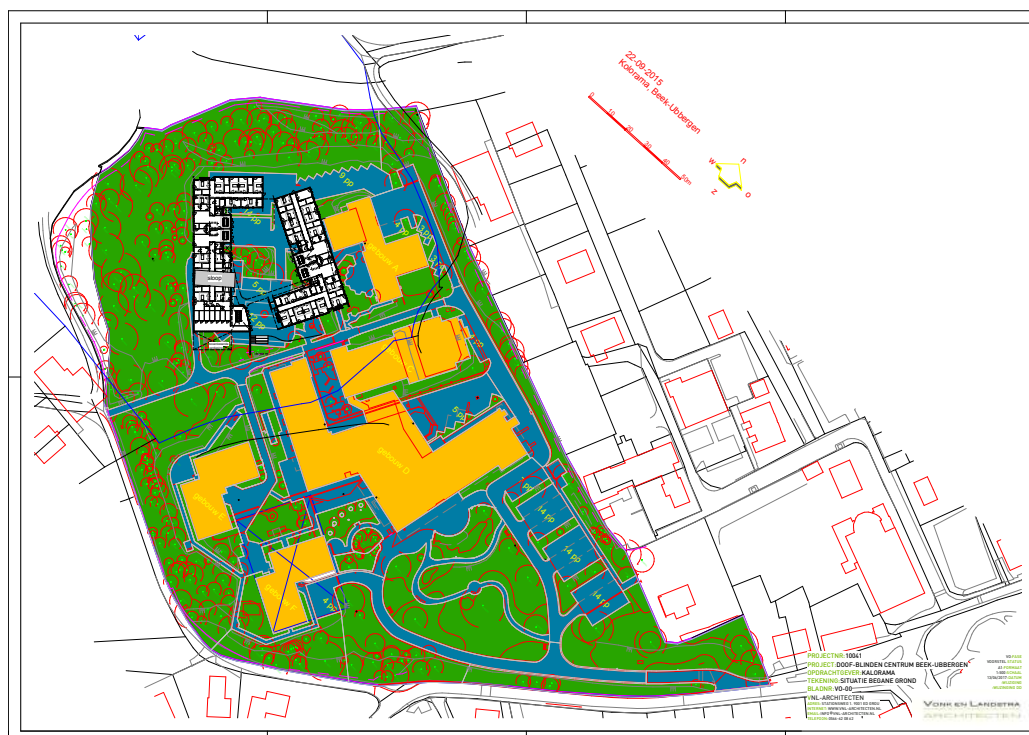
De ingreep bestaat uit het gefaseerd amoveren van alle gebouwen in het plangebied en de kap van verschillende bomen. Op het terrein wordt nieuwbouw gerealiseerd (figuur 3). De fasering is zodanig dat tijdelijke voorzieningen voor bewoners niet nodig zijn.

Figuur 3. Toekomstige situatie. De nieuwbouw bestaat uit twee gebouwen op de huidige locatie van gebouw C en de daar aanwezige parkeerplaatsen. De gebouwen A t/m F zijn afgebroken. Hier en daar zijn bomen gekapt.

Het onderzochte terrein van Stichting Kalorama heeft een functie als foerageergebied voor gewone dwergvleermuis. Tussen de 10 en 20 dieren foerageert dagelijks op het terrein. Ondanks de herinrichting van het terrein conform figuur 3 blijft het groene besloten karakter van het gebied met bosranden en plantvakken behouden. De oppervlakte en kwaliteit van het plangebied als foerageergebied voor gewone vleermuizen verandert niet. Van de rosse vleermuis is het aantal dieren dat het plangebied gebruikt als foerageergebied gering. Ook voor deze soort geldt dat de foerageerfunctie niet aangetast wordt door de ingreep.

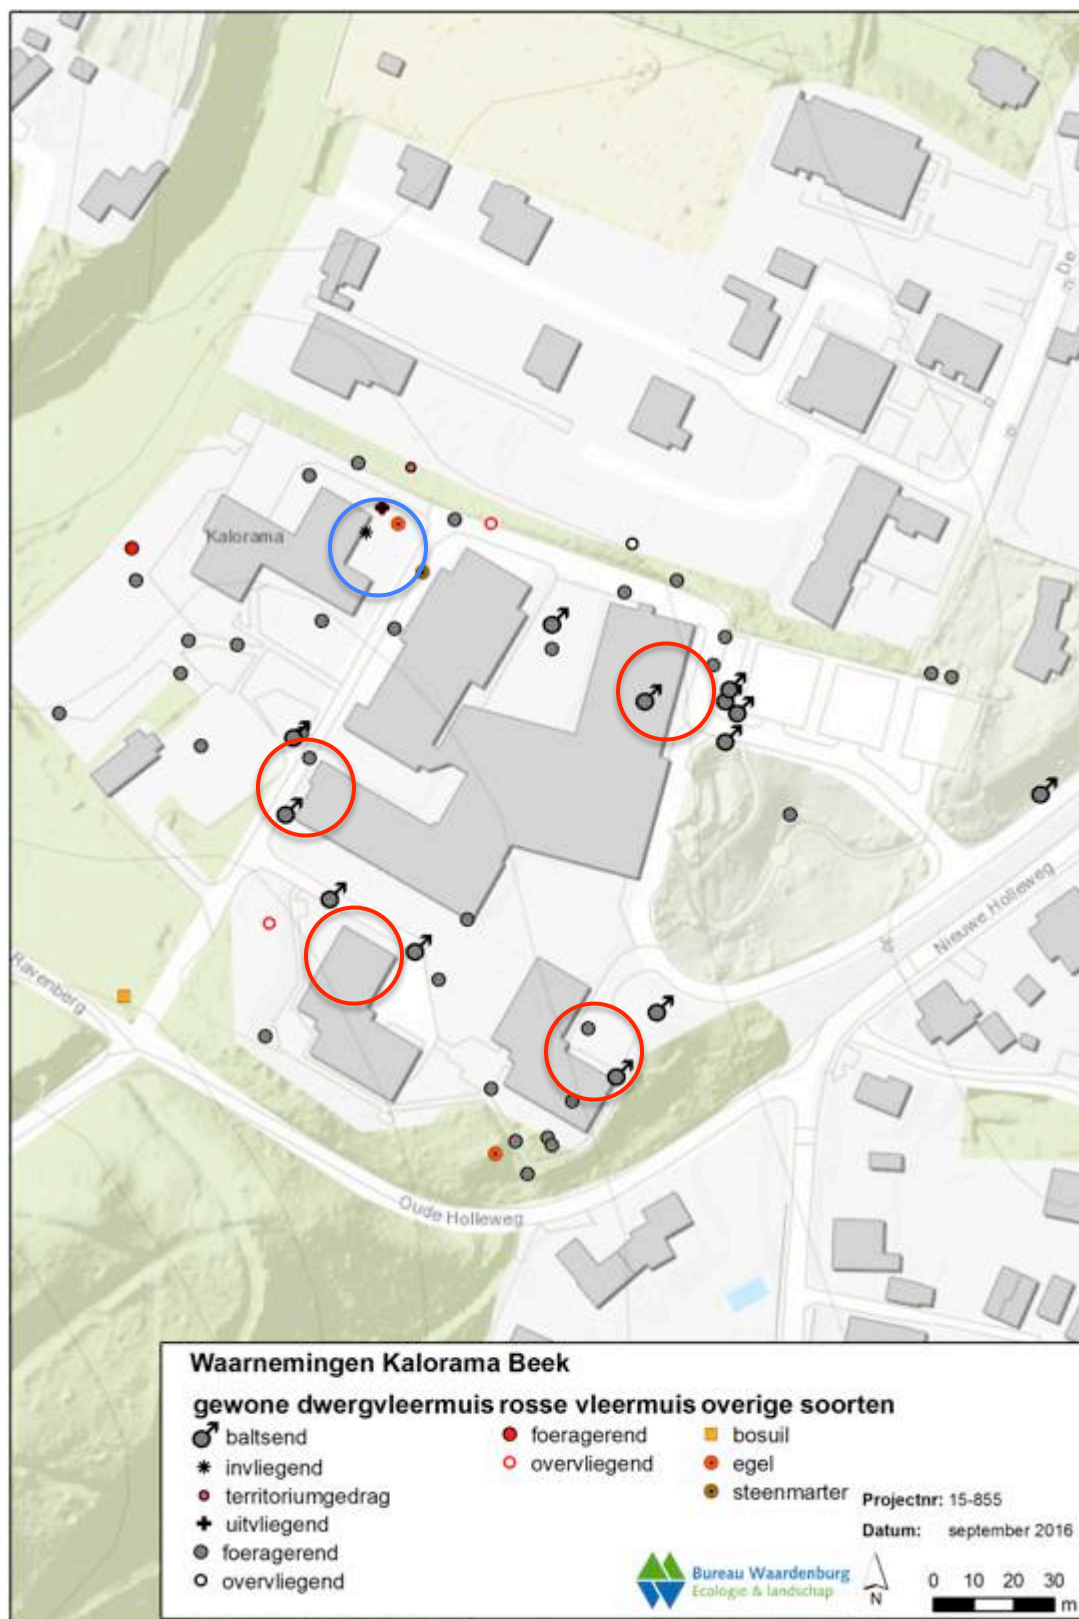
Tijdens de ochtendronde op 12 juli is een kraamkolonie in gebouw A gevonden van ongeveer 40 adulte gewone dwergvleermuizen (zie figuur 4 blauwe cirkel).

Verspreid op het terrein van Kalorama zijn daarnaast vier paarterritoria gevonden van gewone dwergvleermuis gedurende de avondrondes op 18 augustus en 11 september. De verblijfplaatsen bevinden zich hoogstwaarschijnlijk in de bebouwing van Kalorama nabij de locaties waar de dieren roepend zijn waargenomen, de invlieglocaties zijn niet gevonden. De meest aannemelijke locaties zijn: gebouw D twee paarverblijfplaatsen; gebouw E en F ieder één paarverblijfplaats (zie rode cirkels figuur 4).

Figuur 4. Waarnemingen van vleermuizen en andere zoogdieren in het plangebied in 2016.

Op de kaart (figuur 4) staan waarnemingen van steenmarter, egel en bosuil. Er zijn tijdens het onderzoek in 2016 geen verblijfplaatsen waargenomen van steenmarter. Bij de terreinbeheerder is navraag gedaan over de aanwezigheid van verblijfplaatsen van steenmarter. Meestal veroorzaken de dieren bij de verblijfplaats overlast in de vorm van geluid en stank. Er zijn geen meldingen bekend die duiden op een functie als verblijfplaats voor de steenmarter. Uit de resultaten van de quick scan blijkt dat alleen gebouw B verblijfplaatsen heeft voor de steenmarter. Na controle is vastgesteld dat er geen sporen zijn van de steenmarter. Er zijn geen verblijfplaatsen van steenmarter op het terrein. De foerageerfunctie voor de steenmarter gaat niet verloren door de ingreep.

Aan de oostzijde van gebouw A gebruiken gewone dwergvleermuizen een kraamkolonie. Dit gebouw wordt gesloopt waardoor de kraamverblijfplaats verdwijnt. Dit geldt ook voor de vier paarverblijfplaatsen in de gebouwen D, E en F. Dit is een overtreding van Art. 3.5 lid 4. Een ontheffing op de Wet natuurbescherming is daarom nodig voor het project. Voor de ontheffingsaanvraag bij de provincie is een projectplan nodig waarin de effecten van de ingreep op de gewone dwergvleermuis en de beschermende maatregelen in detail zijn uitgewerkt. Onderdeel van het projectplan is een compensatieplan waarmee (tijdelijk) functieverlies voor de gewone dwergvleermuis voorkomen wordt. Dit kan door het realiseren van tijdelijke verblijfplaatsen en permanente verblijfplaatsen voor vleermuizen in de nieuwbouw.

De sloop van verschillende gebouwen zorgt ook voor een risico op het doden van dieren (Art. 3.5 lid 1). Maatregelen zijn nodig om doden van dieren te voorkomen. Dit kan door de sloop uit te voeren buiten de kwetsbare periode van de gewone dwergvleermuis en voorafgaande aan de sloop de aanwezigheid van dieren in het gebouw door een deskundige te laten controleren. Mochten dieren aanwezig zijn of als dat niet uitgesloten is moet de sloop plaatsvinden bij een dagtemperatuur van minimaal 10 graden Celsius (bij deze temperatuur kunnen de vleermuizen wegvliegen) en op een manier dat de aanwezige dieren het te slopen gebouw kunnen verlaten.
