Verkennd bodemonderzoek

Mooksebaan 2a

Groesbeek

19916.004

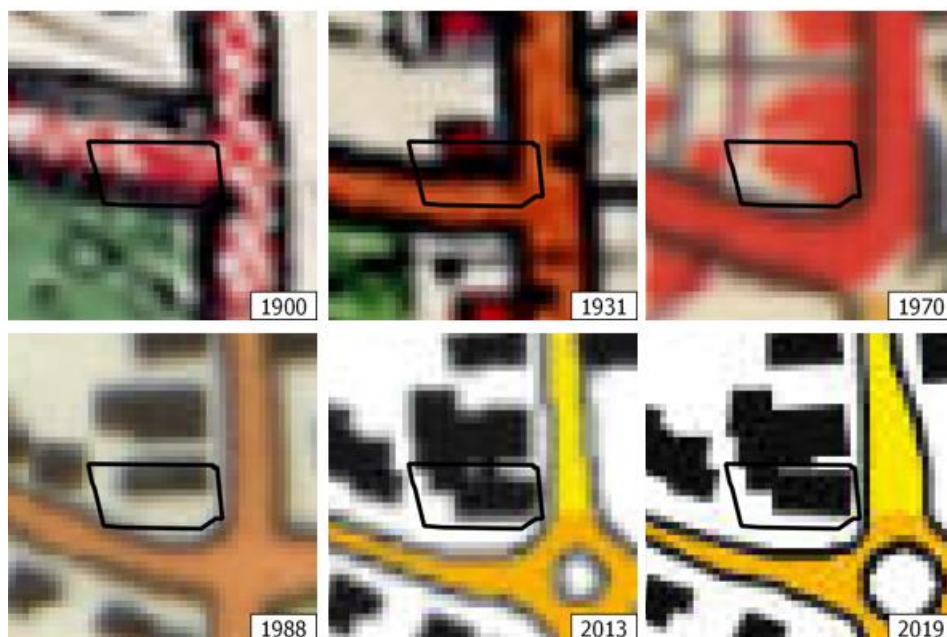
Figuur 3.1 Historisch kaartmateriaal

Uit historisch kaartmateriaal uit de periode 1900 - 2019 blijkt, dat de onderzoekslocatie vanaf 1921 bebouwd is (zie figuur 3-1). Vanaf 2013 wordt er een deel bijgebouwd op de onderzoekslocatie, dit betreft de Mooksbaan 2b.

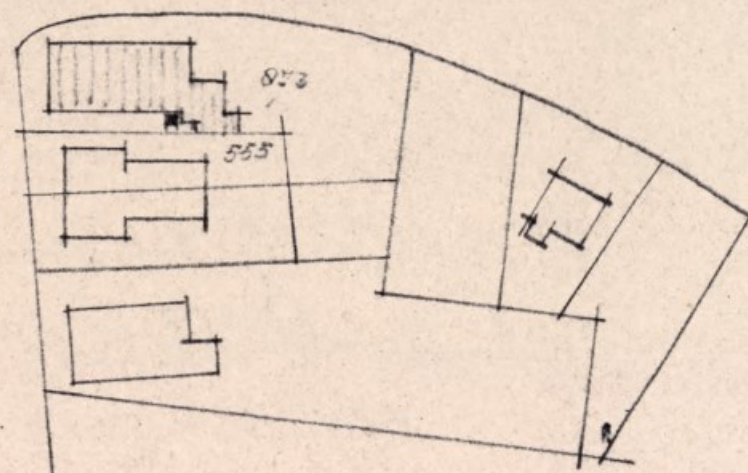
SITUATIE SCHAAL 1:1000  
KAD. GEN. GROESBEEK SECTIE L. N: 842

PLAN VOOR HET BOUWEN VAN EEN SCHOORSTEEN T.B.V. DE  
ROOKERIJ BIJ HET PAND VAN DE
