# Actualiserend vooronderzoek NEN 5725 Kwakkenbergweg 150 in Berg en Dal

Aeres Milieu Projectnummer : AM20568  
Status rapport : Definitief (versie 1)  
Datum : 26 mei 2021

Opdrachtgever : BRO  
Bosscheweg 107  
5282 WV Boxtel

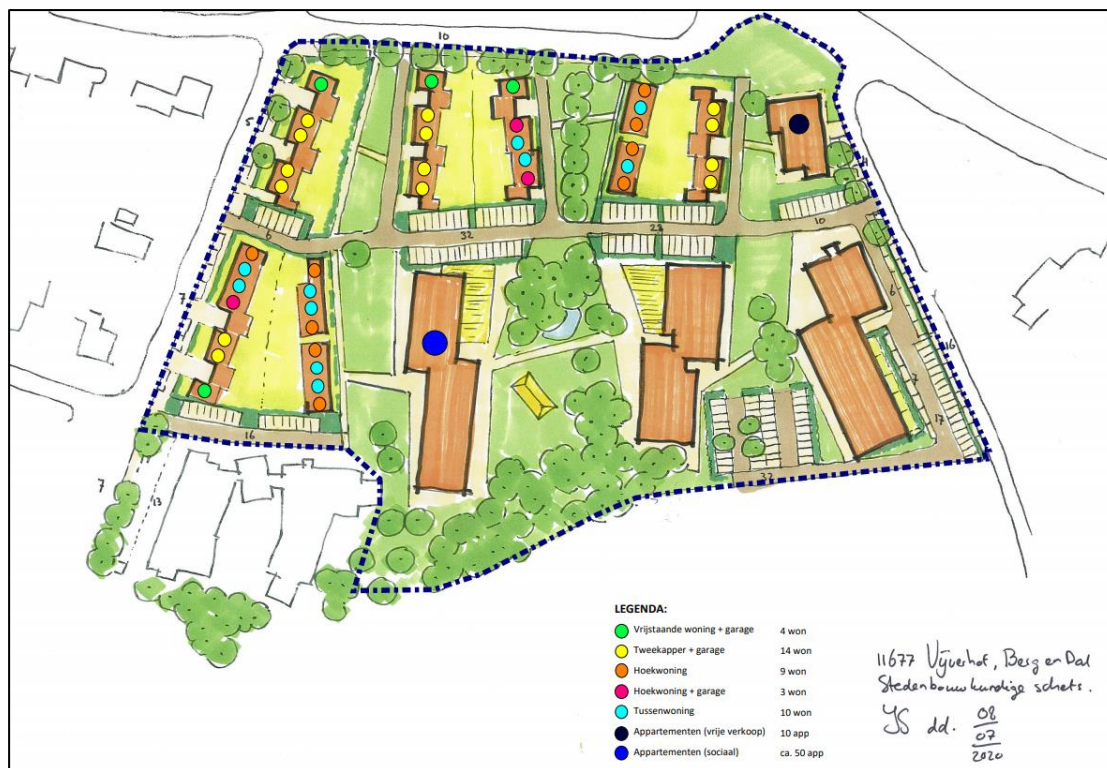
Afbeelding 1: Verbeelding toekomstige situatie (bron: opdrachtgever)

De aanleiding voor het laten uitvoeren van dit actualiserend vooronderzoek ter plaatse van het voormalig woonzorgcentrum Vijverhof betreft het planvoornemen om een nieuwe duurzame woonomgeving te creëren met een goede mix van jong, oud en gezinnen. De planlocatie heeft een oppervlakte van circa 3,3 hectare. In afbeelding 1 is een verbeelding weergegeven van de toekomstige situatie.

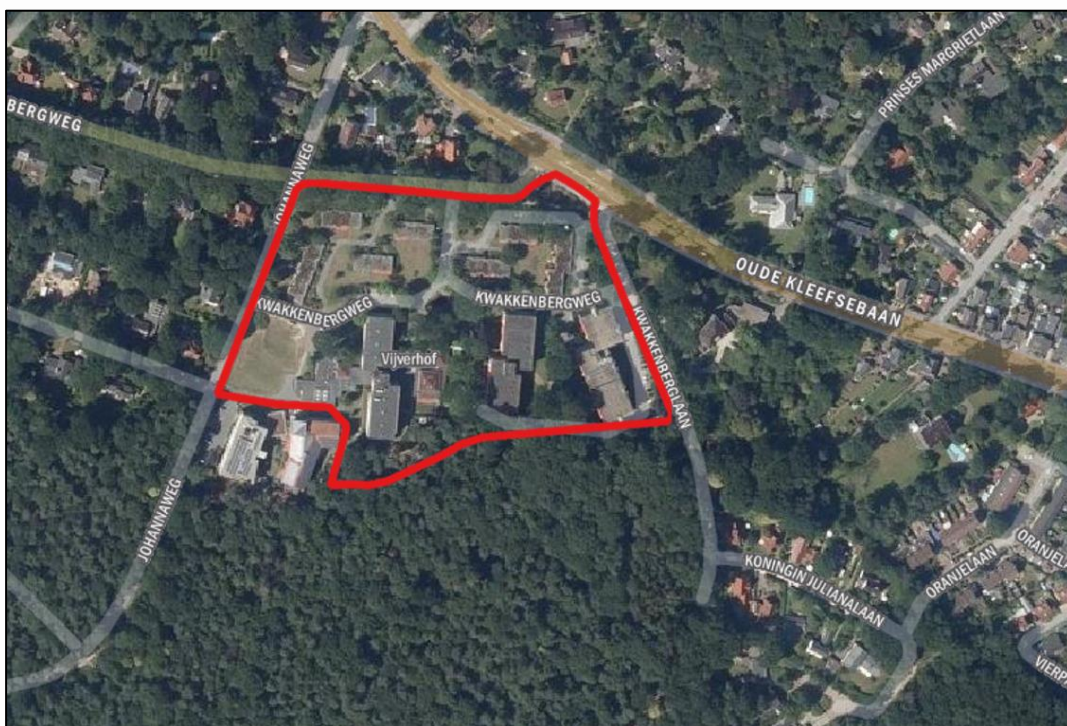
Afbeelding 2: luchtfoto met begrenzing onderzoekslocatie (bron luchtfoto: pdokviewer)

De onderzoekslocatie ligt aan de Kwakkenbergweg 150 in Berg en Dal. Kadastraal is de locatie bekend als Groebeek sectie H, nummers 2373, 2374, 2599 (ged.), 2717, 2718, 2719, 2720, 2726, 2727 en 2728. De coördinaten volgens het R.D. stelsel zijn  $X = 190.530 / Y = 426.576$ . Zie bijlage 1 voor een topografische en kadastrale kaart. Op onderstaande luchtfoto is de globale begrenzing van de onderzoekslocatie weergegeven.

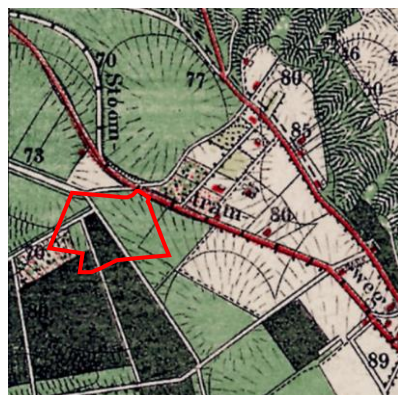
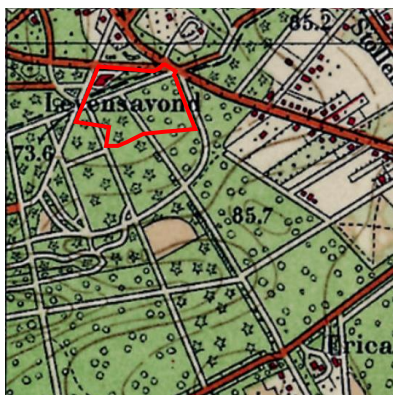
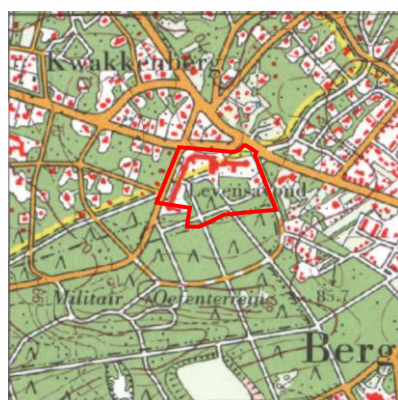
In het kader van het vooronderzoek is historisch kaartmateriaal bestudeerd. Op de kaart van 1900 staat de onderzoekslocatie weergegeven als bos. Op de kaart zijn duidelijk de al bestaande wegen te zien. De Berg en Dalseweg staat vermeld als de Grote Weg van Nijmegen naar Kleve. De Kwakkenbergweg staat aangegeven als de weg van Nijmegen naar Kranenburg. Het plangebied en directe omgeving is onbebouwd en ligt binnen enkele grote percelen die als het Nederrysche Wald staan aangegeven. Verder aan de Berg en Dalseweg is sporadisch een gebouw aanwezig. De hoge ligging in het landschap staan met korte lijntjes ingetekend. In 1935 ontstaan meerdere wegen en zijn ook de Johannaweg en de Kwakkenberglaan, de respectievelijke westelijke en oostelijke begrenzingen van het plangebied. Dwars door het noordwestelijke deel loopt een secundaire weg (gelijk lopend met de voormalige gemeentegrenzen). Aan deze weg, in het noordwestelijke deel van het plangebied, staat een gebouw ingetekend. Deze staat vermeld als Levensavond, het oorspronkelijke bejaardenhuis uit 1925. In 1960 is er meerdere bebouwing binnen het plangebied gerealiseerd in het noordwestelijke en noordelijke deel van het plangebied. Het zuidelijke deel blijft in gebruik als bos. Na 1960 neemt de bebouwing op het terrein toe.
