## Zonnepark Millingen

Milieukundig vooronderzoek

Referentie: BH5695-MI-RP-211214-1149

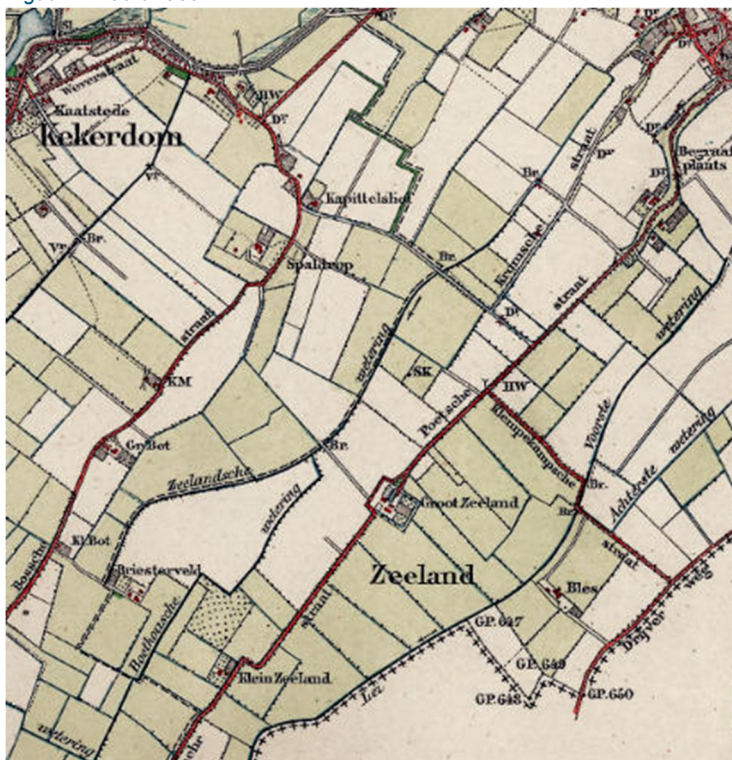
Figuur 4: Kaart 1900

Vanaf 1900 zijn er een aantal boomgaarden te zien in het plangebied. Vanaf 1965 is er een zandwinning net buiten het plangebied te zien en de zandwinning Biesterveld in het plangebied is vanaf 1977 te zien op de kaarten. In 1989 heeft deze duidelijk een andere vorm en bestaat uit twee delen. In 1997 is te zien dat een deel gedempt is, maar de plas ook is uitgebreid tot één grote plas, deze situatie is in 2010 vergelijkbaar. In de navolgende figuren zijn de topografische kaarten van 1821, 1880, 1900, 1927, 1937, 1955, 1965, 1977, 1989, 1997 en 2010 weergegeven.
