### **verkennend bodemonderzoek Cranenburgsestraat 39 te Groesbeek**

*Projectnaam* Cranenburgsestraat 39 te Groesbeek  
*Projectnummer* B2147

*Aantal pagina's* 9 (exclusief bijlagen)  
*Datum* 21 september 2018

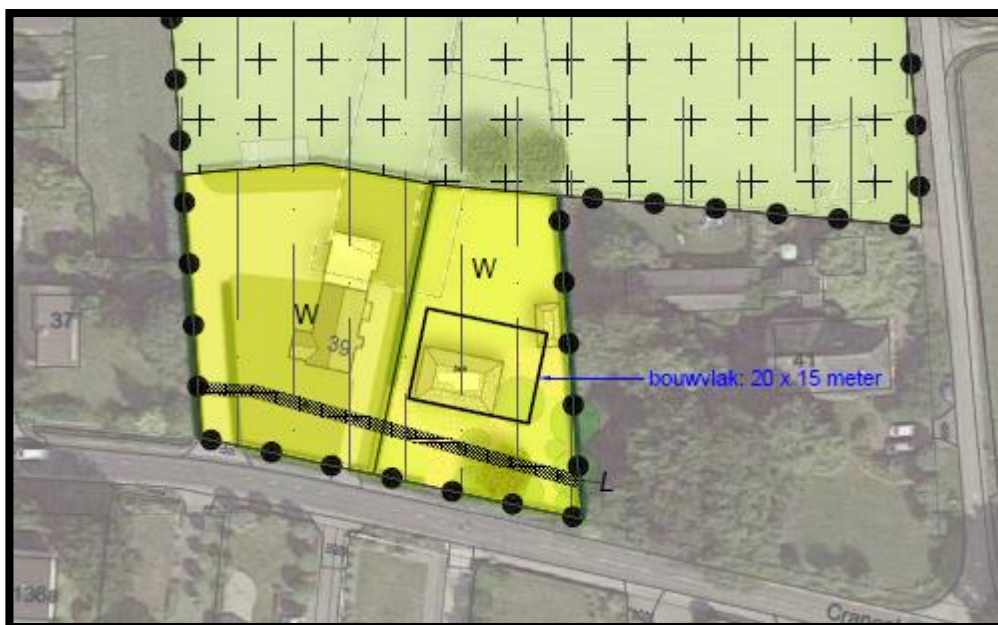
| | | bron | bijlage |
|---|---|---|---|
| <i>oppervlakte</i> | 2.300 m <sup>2</sup> (gele deelgebied op bovenstaande situatie) | A | 2 |
| <i>beschrijving maaiveld</i> | het maaiveld is grotendeels onverhard (gazon en siertuin) met straatwerk van klinkers rond de woning en op de oprit. Aan de westzijde is een asfaltverharding aanwezig. Het terrein ten noorden van de woning is braakliggend | G | 2 |

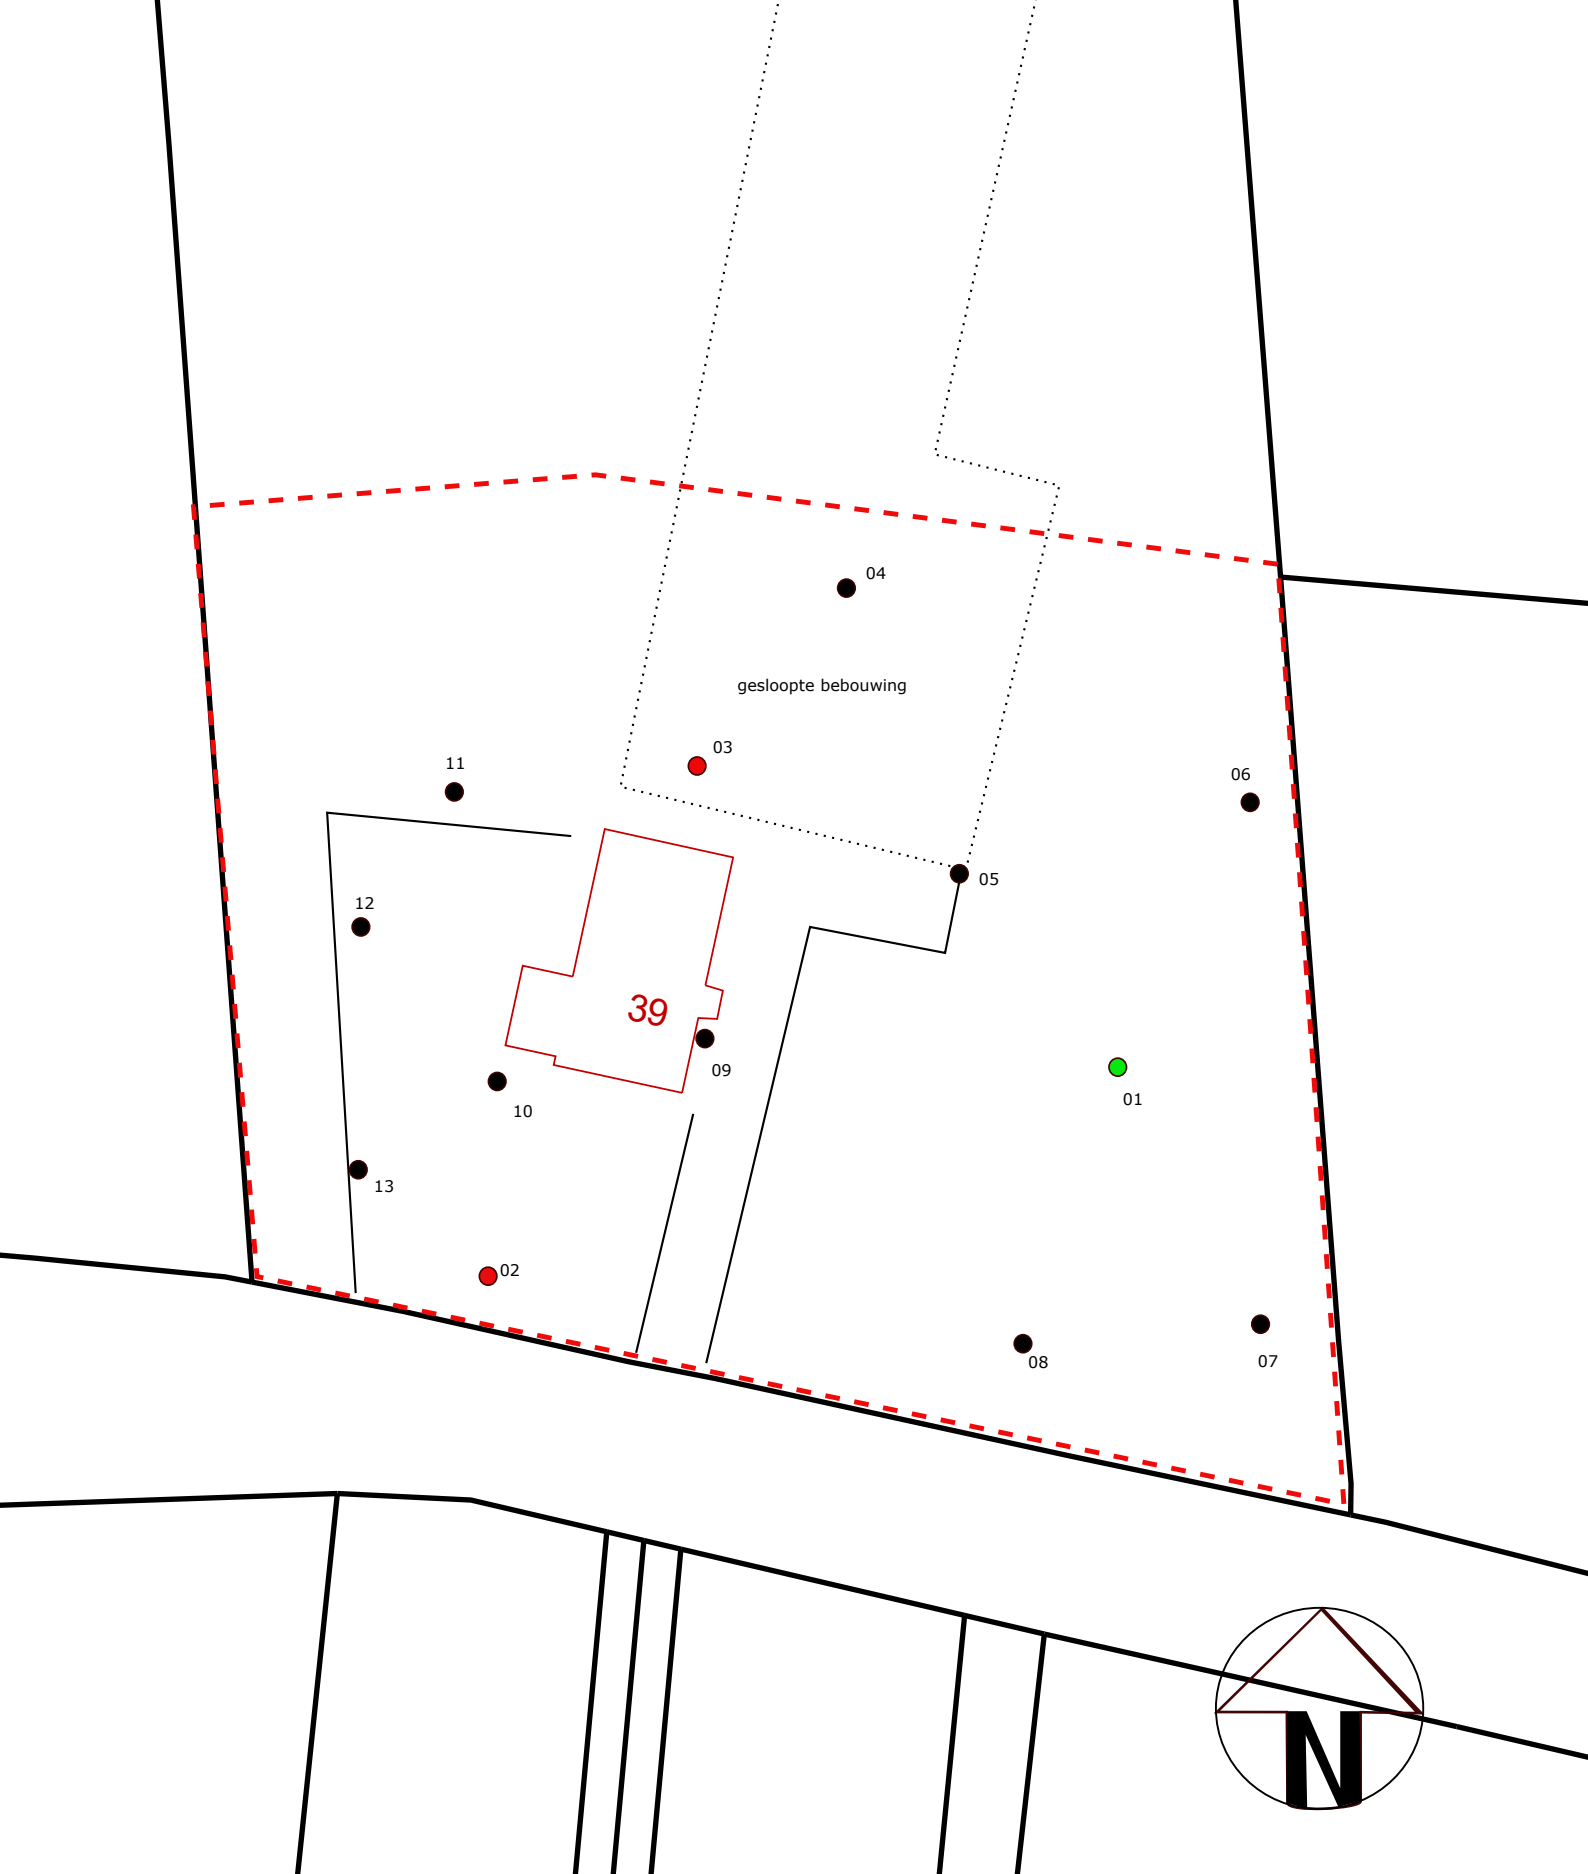
## Situatietekening met boorlocaties

- In bijlage 2 is de plaats van de boringen in de situatietekening opgenomen.
- Voor de gedetailleerde boorprofielbeschrijvingen per boring wordt verwezen naar bijlage 3.
- In bijlage 6 zijn de veldwerkrapportages opgenomen

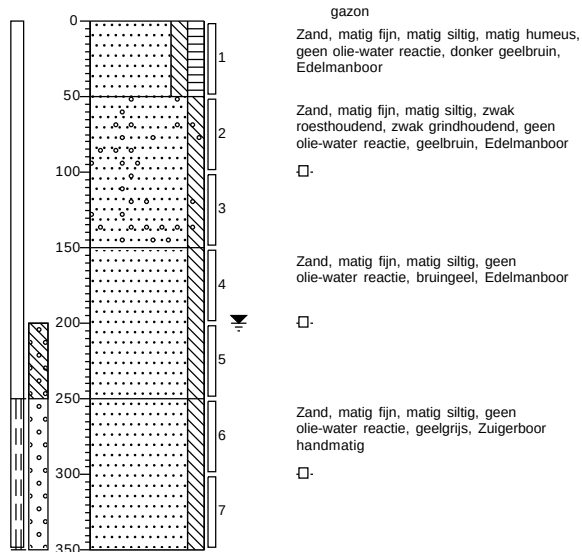
### Boring: 01

Datum: 27-8-2018  
GWS: 200  
Boormeester: Francois

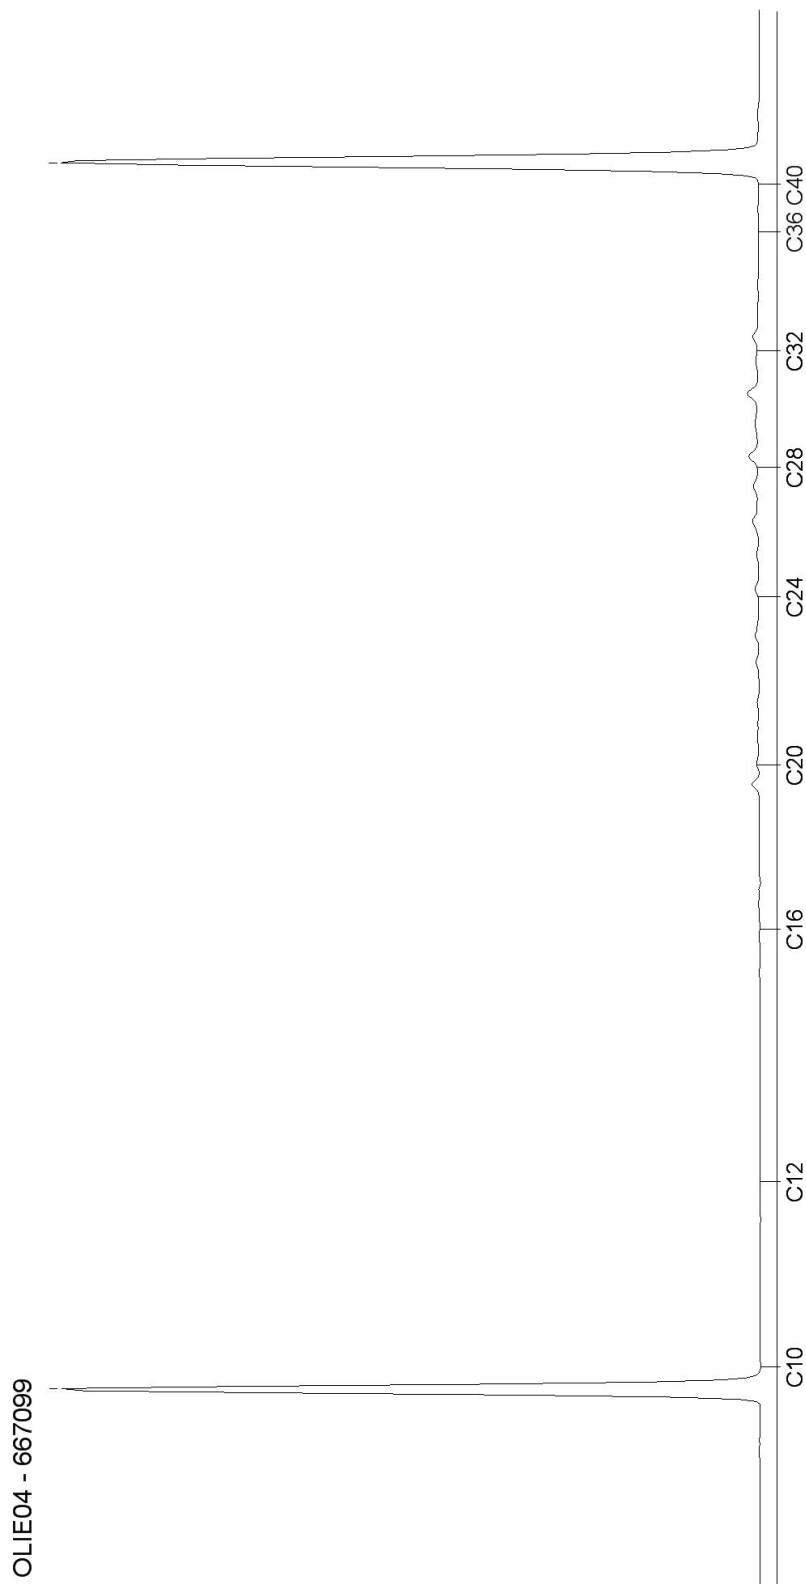
CHROMATOGRAM for Order No. 790141, Analysis No. 667099, created at 31.08.2018 06:54:09

**Monsteromschrijving: 01 (0-50) 05 (0-50) 06 (0-50) 07 (0-50) 08 (0-50)**

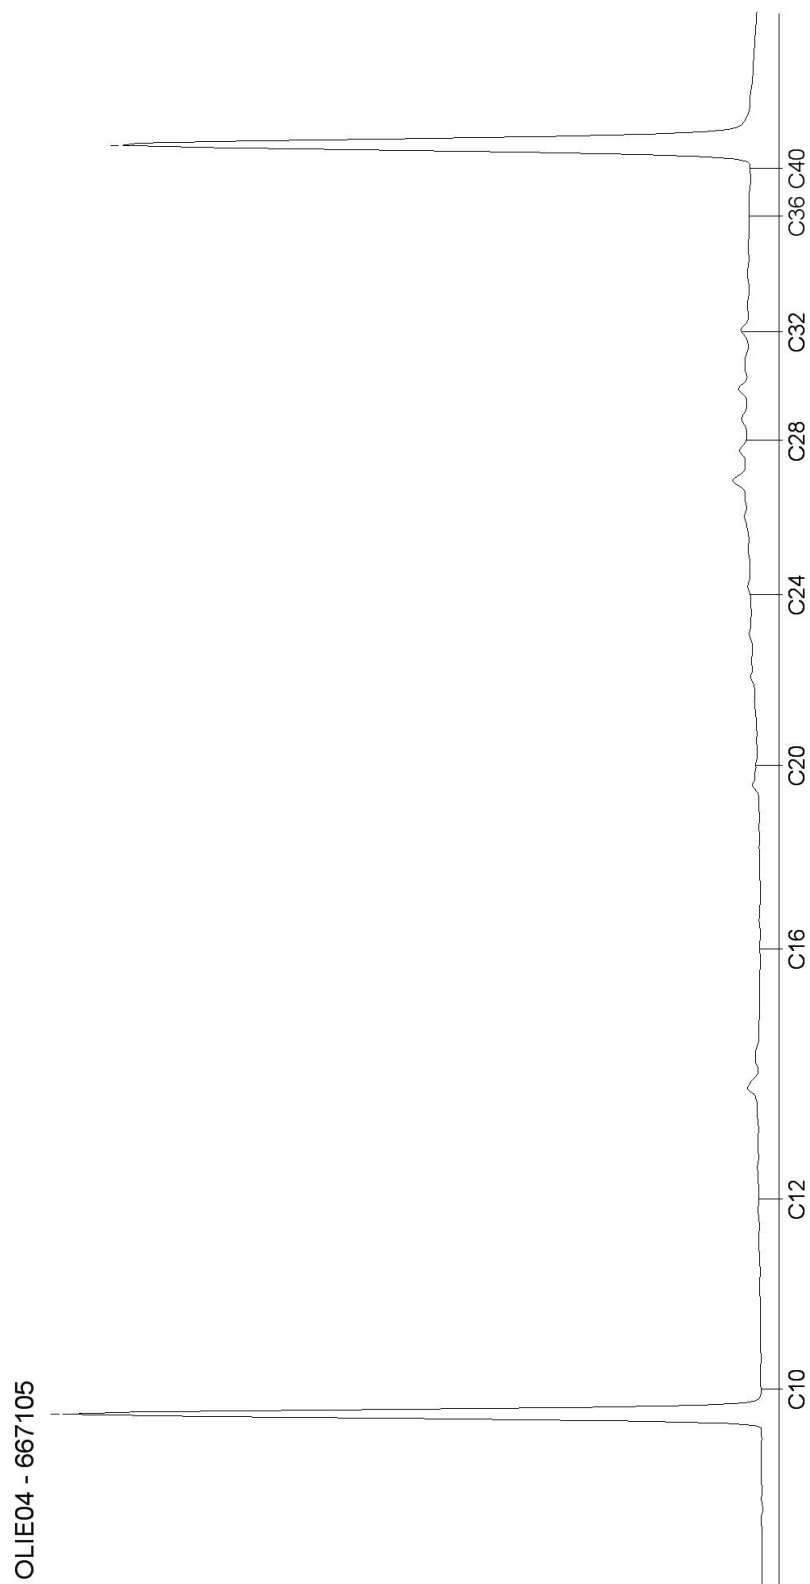
CHROMATOGRAM for Order No. 790141, Analysis No. 667105, created at 31.08.2018 06:54:09

**Monsteromschrijving: 02 (0-50) 03 (0-50) 04 (0-50) 09 (0-50) 10 (0-50) 11 (0-50) 12 (0-50) 13 (0-50)**

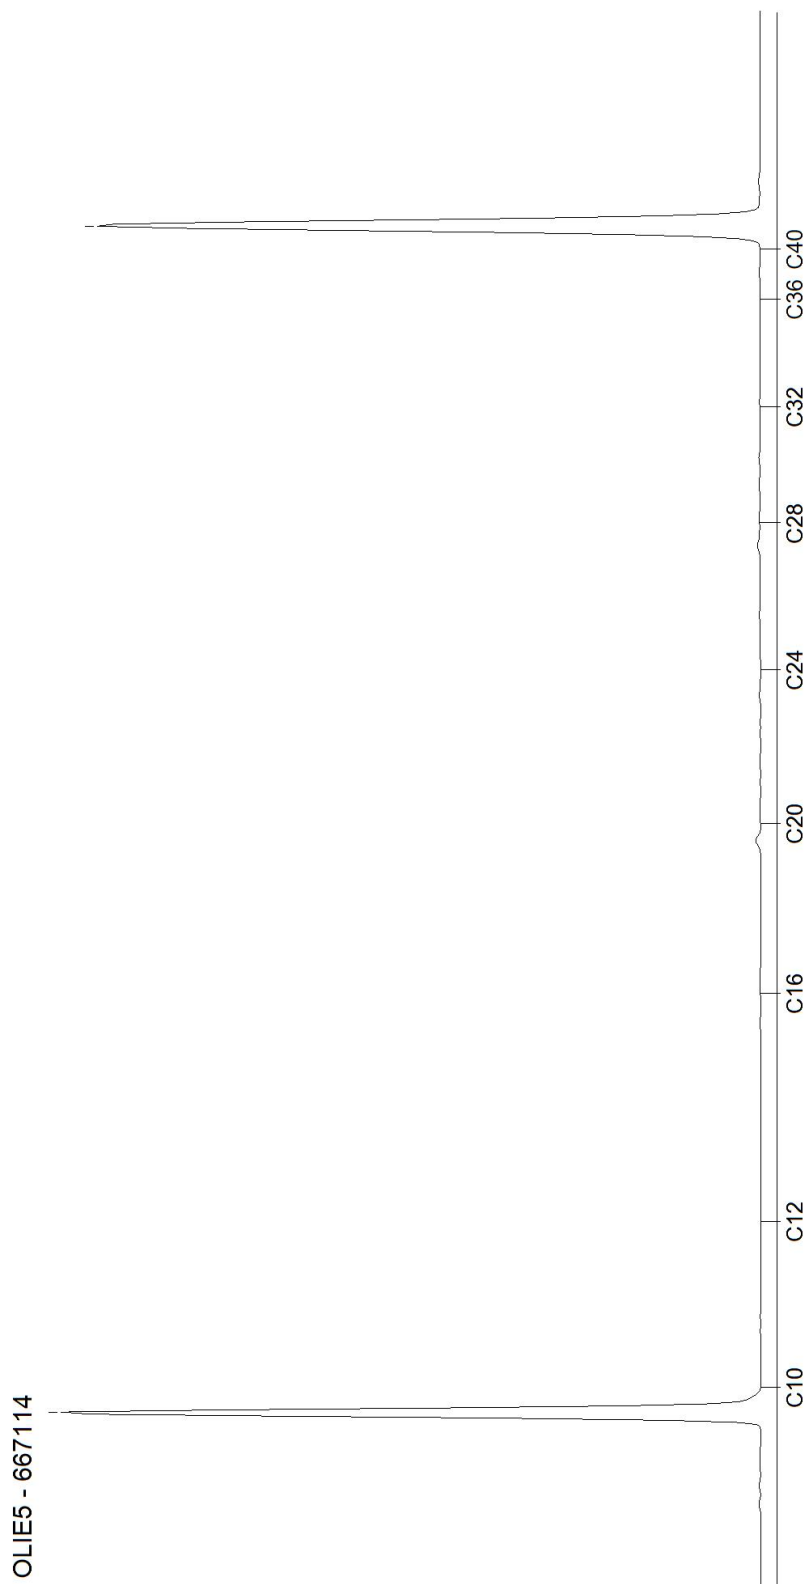
CHROMATOGRAM for Order No. 790141, Analysis No. 667114, created at 31.08.2018 06:15:58

**Monsteromschrijving: 01 (50-100) 01 (100-150) 01 (150-200) 02 (50-100) 02 (100-150) 02 (150-200) 03 (50-100) 03 (100-150) 03 (150-200)**

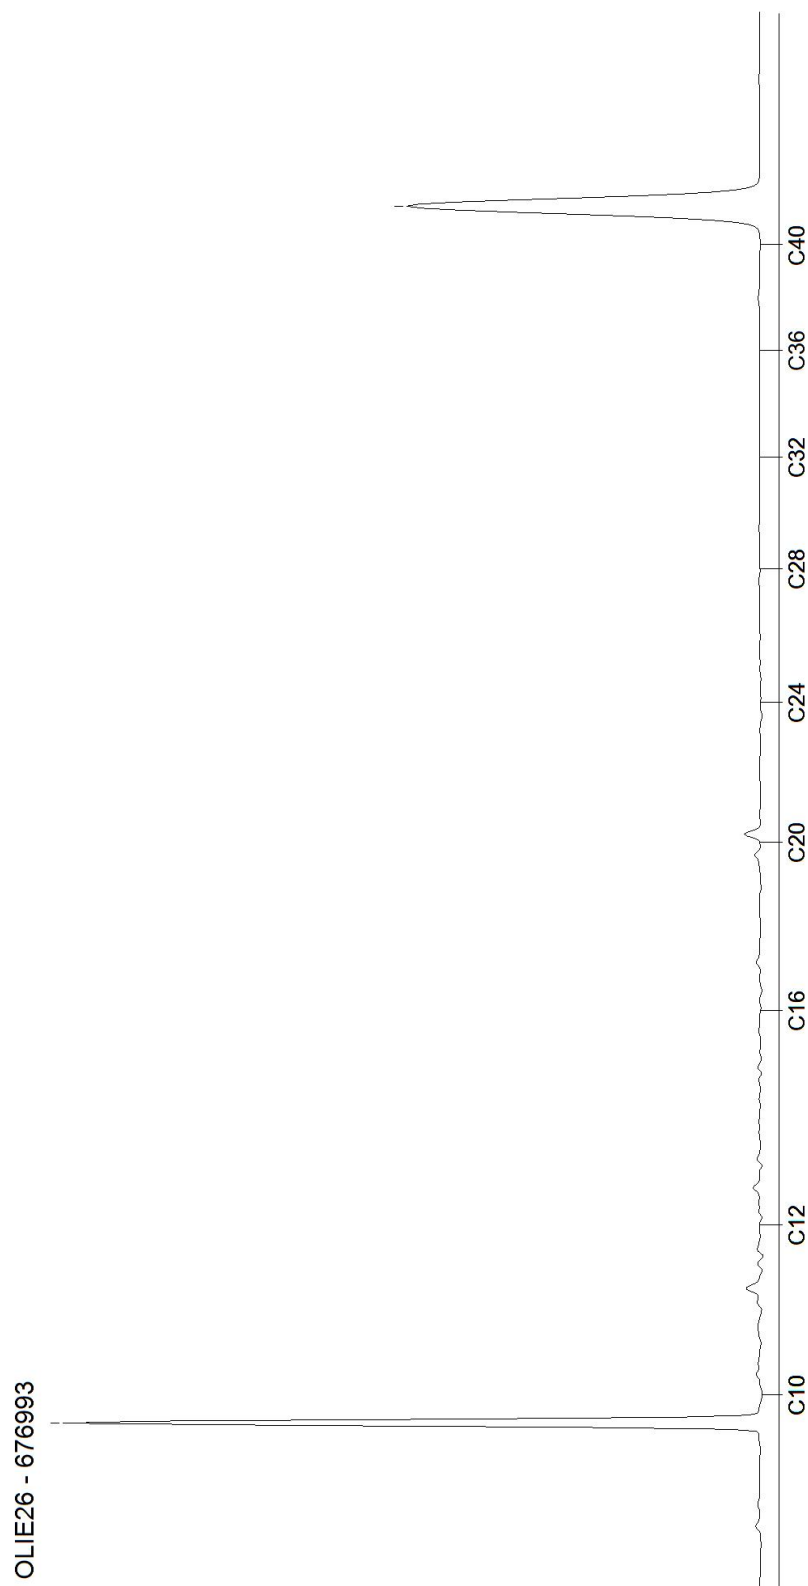
CHROMATOGRAM for Order No. 791800, Analysis No. 676993, created at 07.09.2018 06:14:10

**Monsteromschrijving: 01-1-1 (250-350)**
