## VERKENNEND BODEMONDERZOEK

HOGÉ HORST 25

TE GROESBEEK

| <b>Datum</b> | 12 januari 2018 |

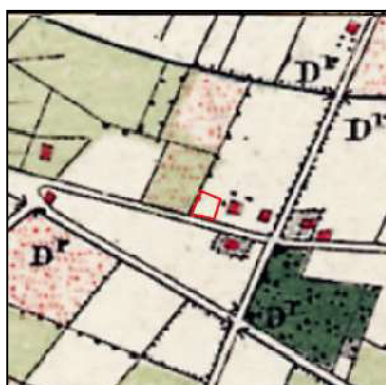
Figuur 1. situatie 1899

Volgens historisch kaartmateriaal was de locatie, alsmede de omgeving ervan, omstreeks 1899 in agrarisch gebruik (weide) en werd extensief bewoond (figuur 1). In 1951 is er aan de westkant van het perceel, waar de onderzoekslocatie deel van uit maakt, een woning gebouwd. Tevens is er destijds ter noorden van de onderzoekslocatie een schuur gebouwd (figuur 2). De onderzoekslocatie is in het verleden gebruikt als eendenhouderij. Op de onderzoekslocatie waren enkele betonnen vijvers aanwezig.

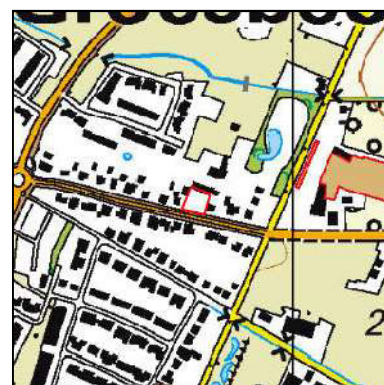
Figuur 3. situatie 2015

De huidige locatie is braakliggend. Op de onderzoekslocatie is nog 1 vijver aanwezig. De overige vijvers zijn afgebroken en het restmateriaal licht als depot op de onderzoekslocatie.

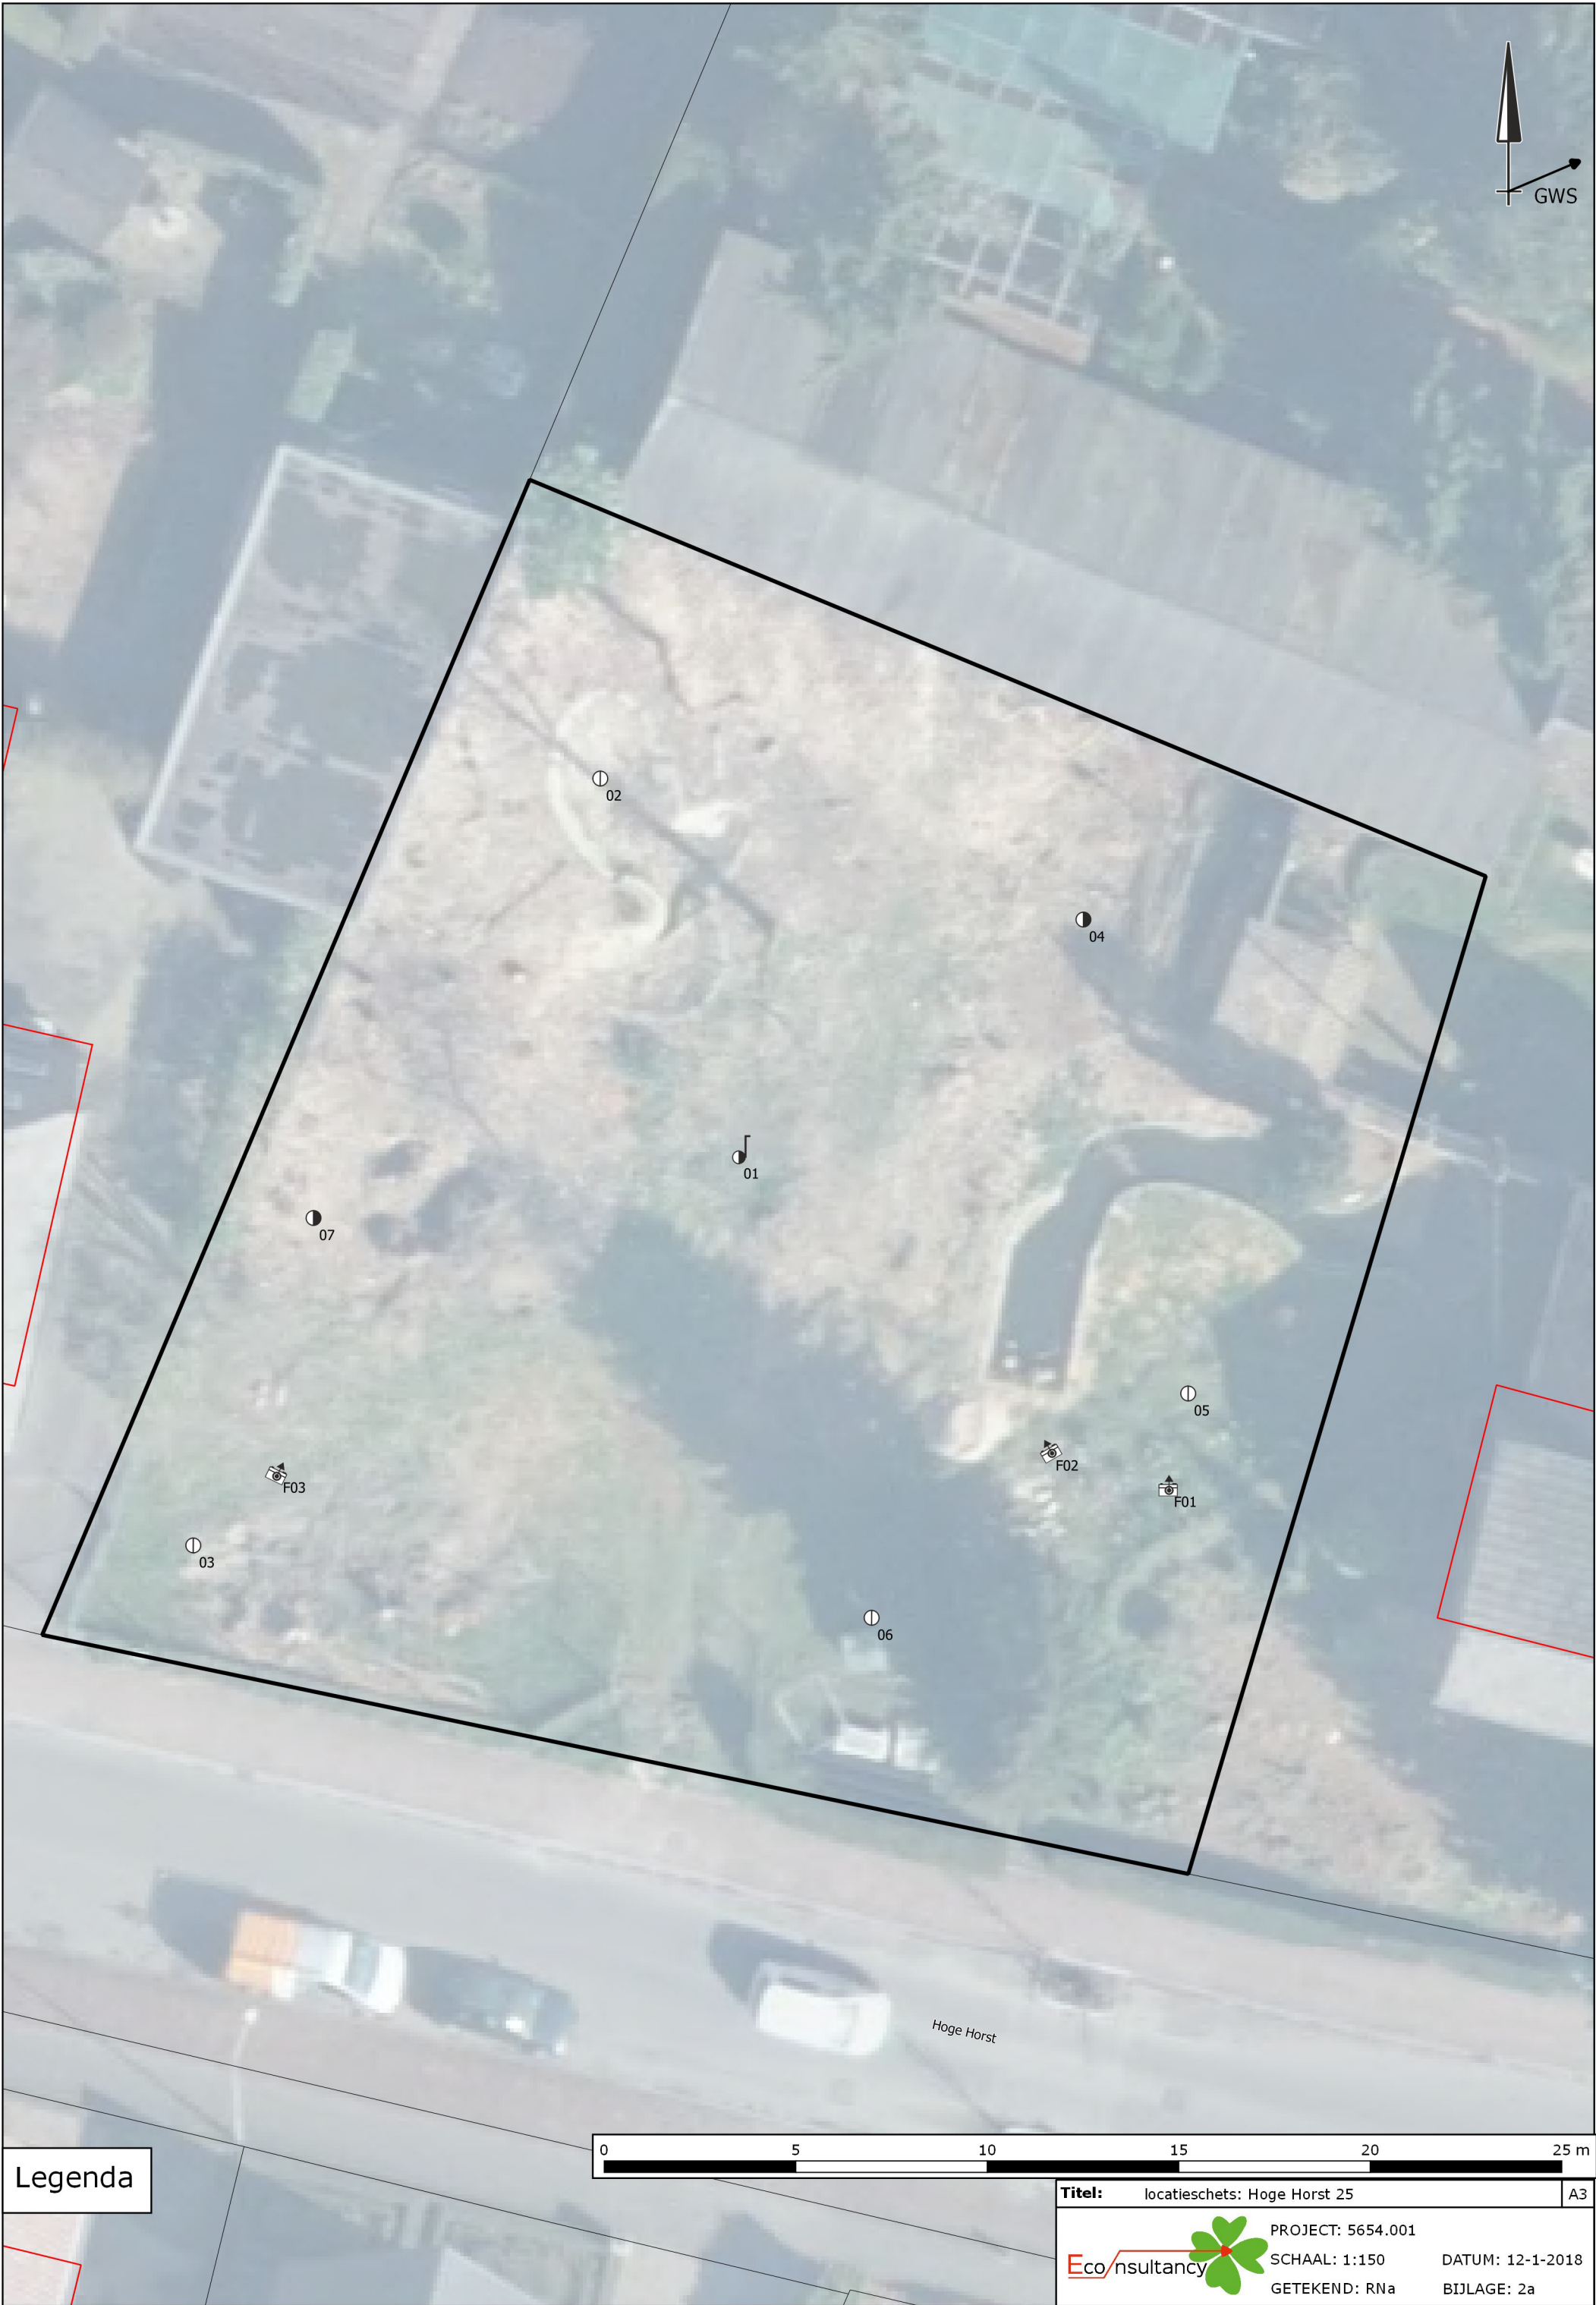
In bijlage 2a is de huidige situatie op een locatieschets weergegeven. Bijlage 2b bevat enkele foto's van de onderzoekslocatie.

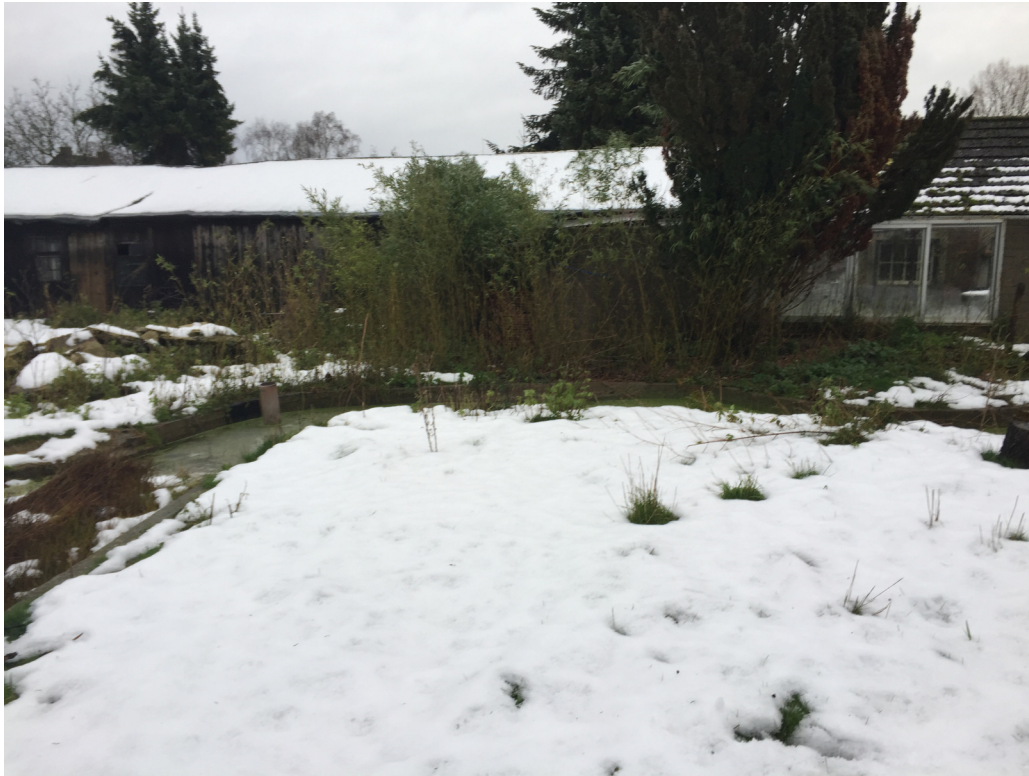
Foto 1.

Op het maaiveld zijn enkele depots met beton aangetroffen. Deze zijn afkomstig van de betonnen vijvers die op de onderzoekslocatie aanwezig zijn geweest. Verder zijn op het maaiveld zijn geen asbestverdachte materialen waargenomen. De dakbedekking van de schuur aan de noordzijde van de onderzoekslocatie bestaat uit dakleer.
