VERKENNEND BODEMONDERZOEK

HOGEWALDSEWEG 10

TE GROESBEEK

# Rapportage verkennend bodemonderzoek

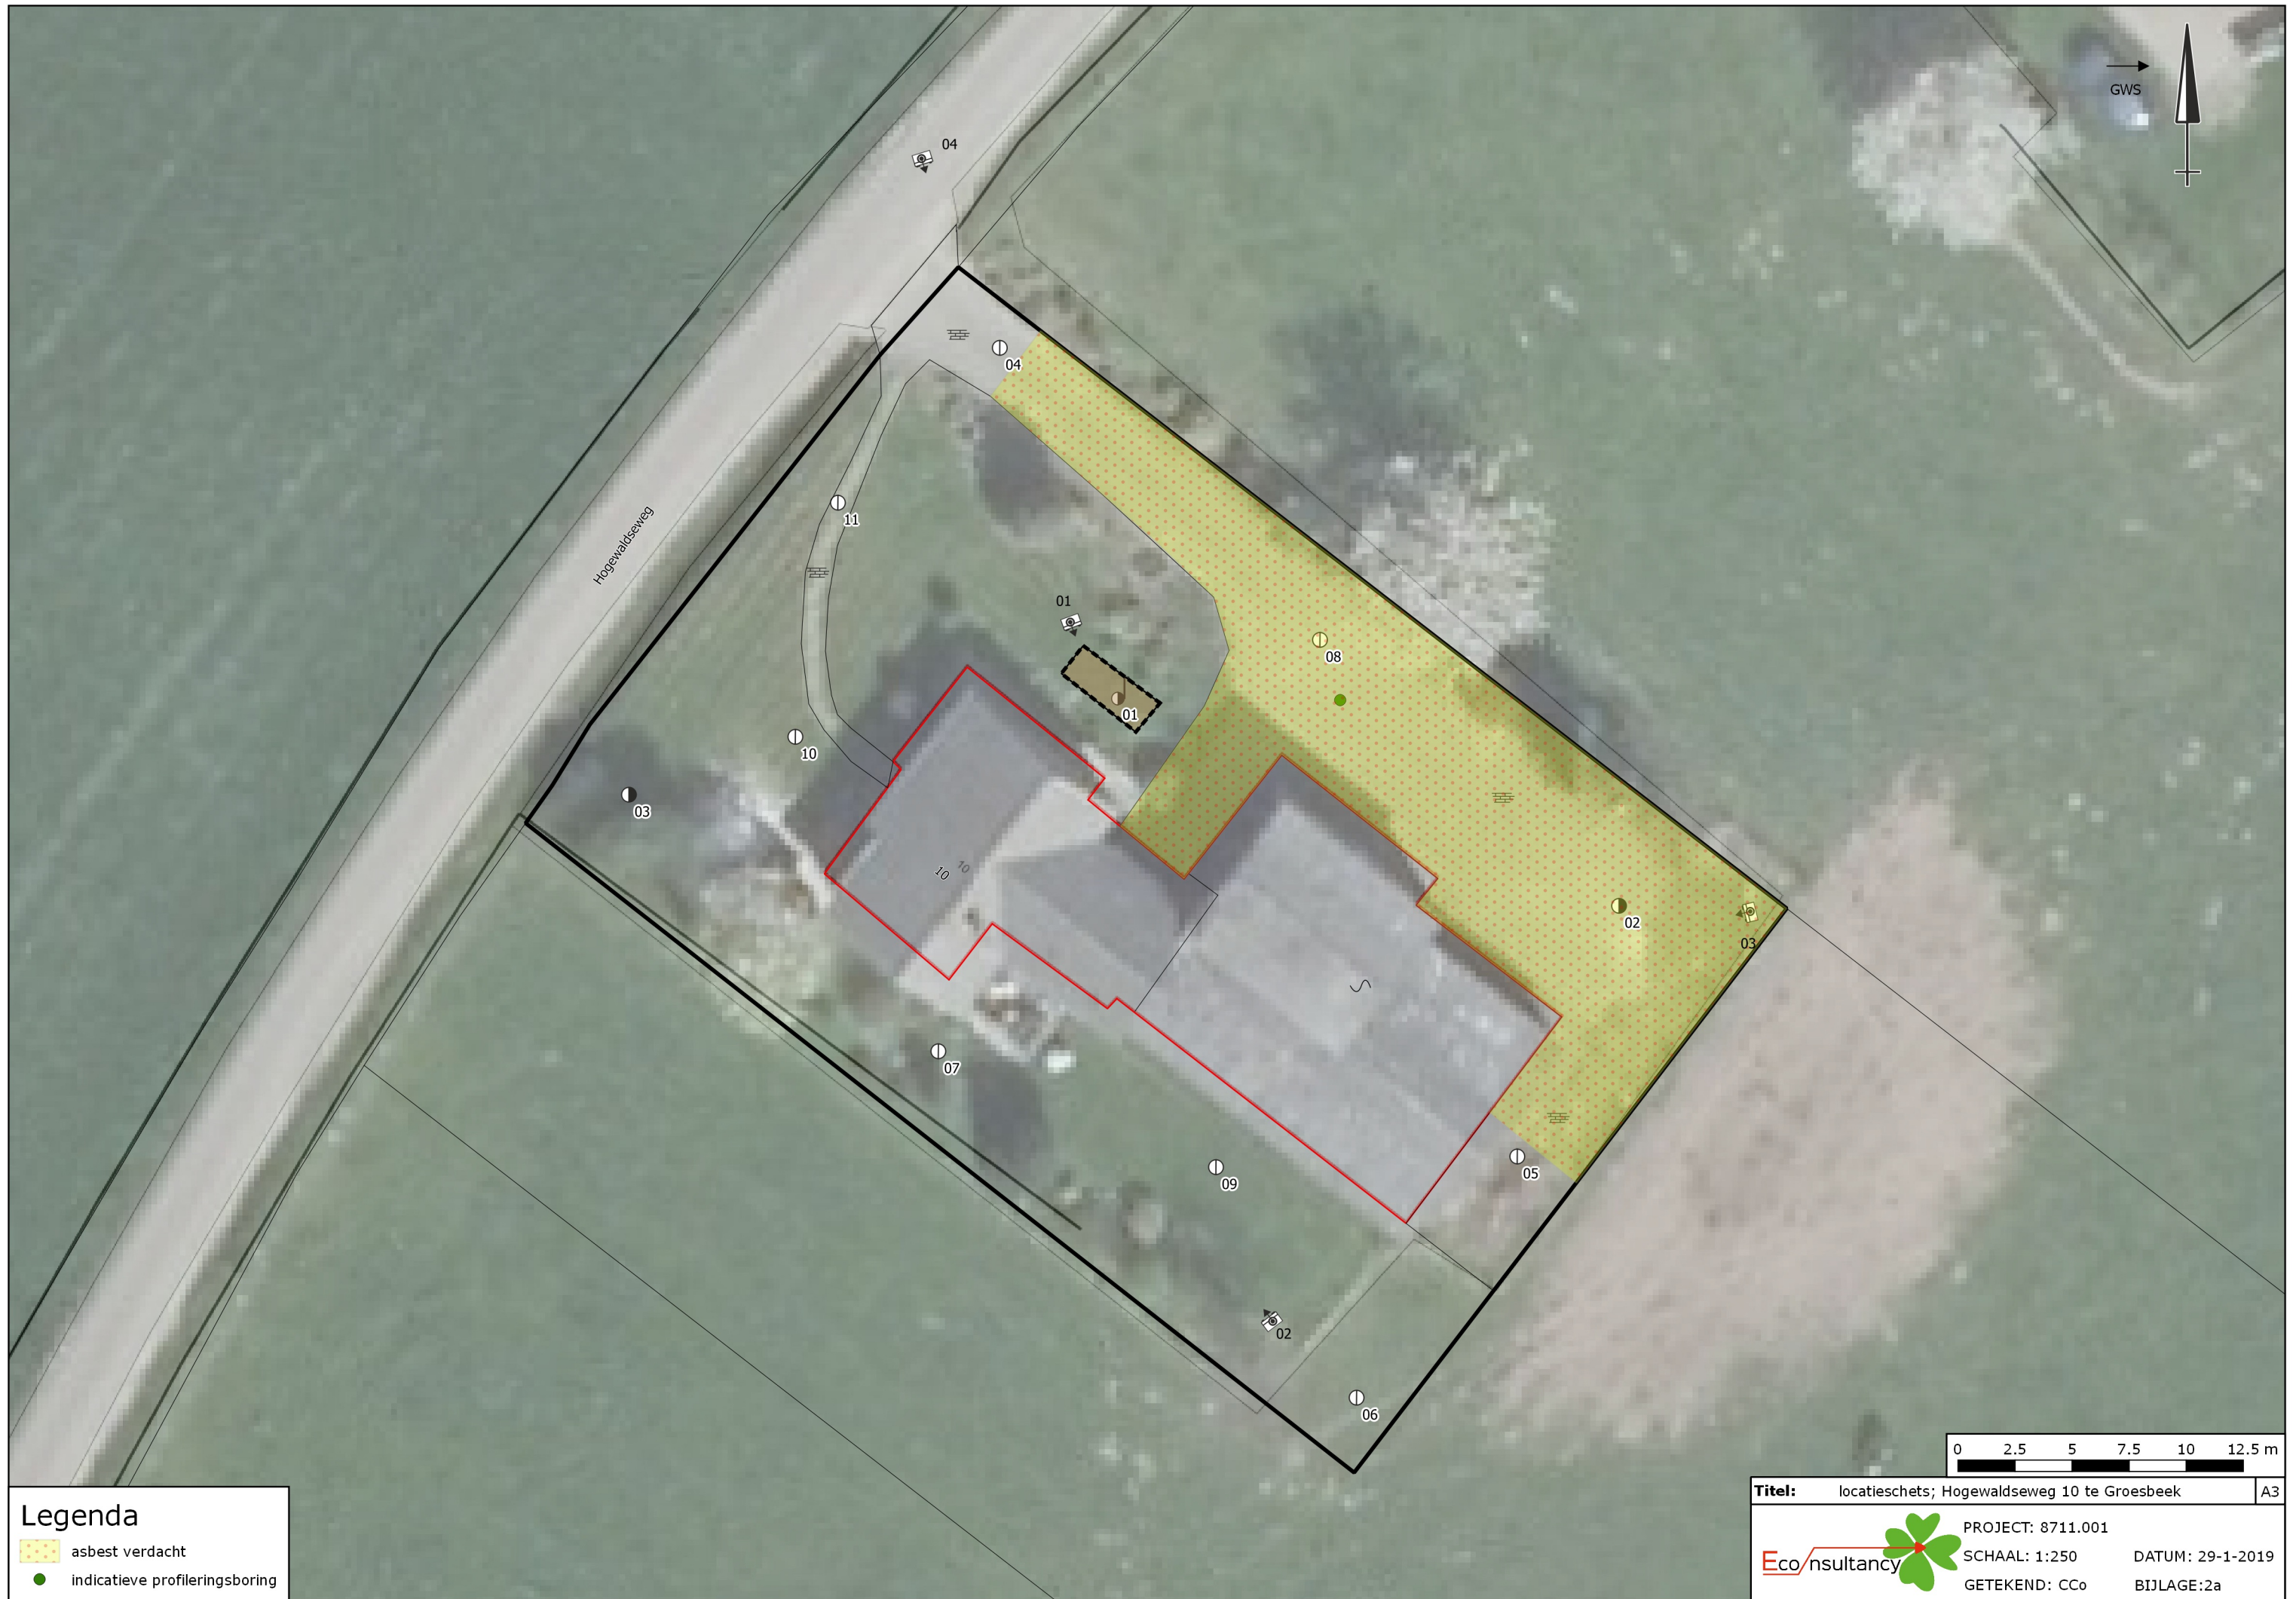
In bijlage 2a is de huidige situatie op een locatieschets weergegeven. Bijlage 2b bevat enkele foto's van de onderzoekslocatie.
