VERKENNEND ONDERZOEK  
ASBEST IN BODEM

HOGEWALDSEWEG 10

TE GROESBEEK

# Rapportage verkennend onderzoek asbest in bodem

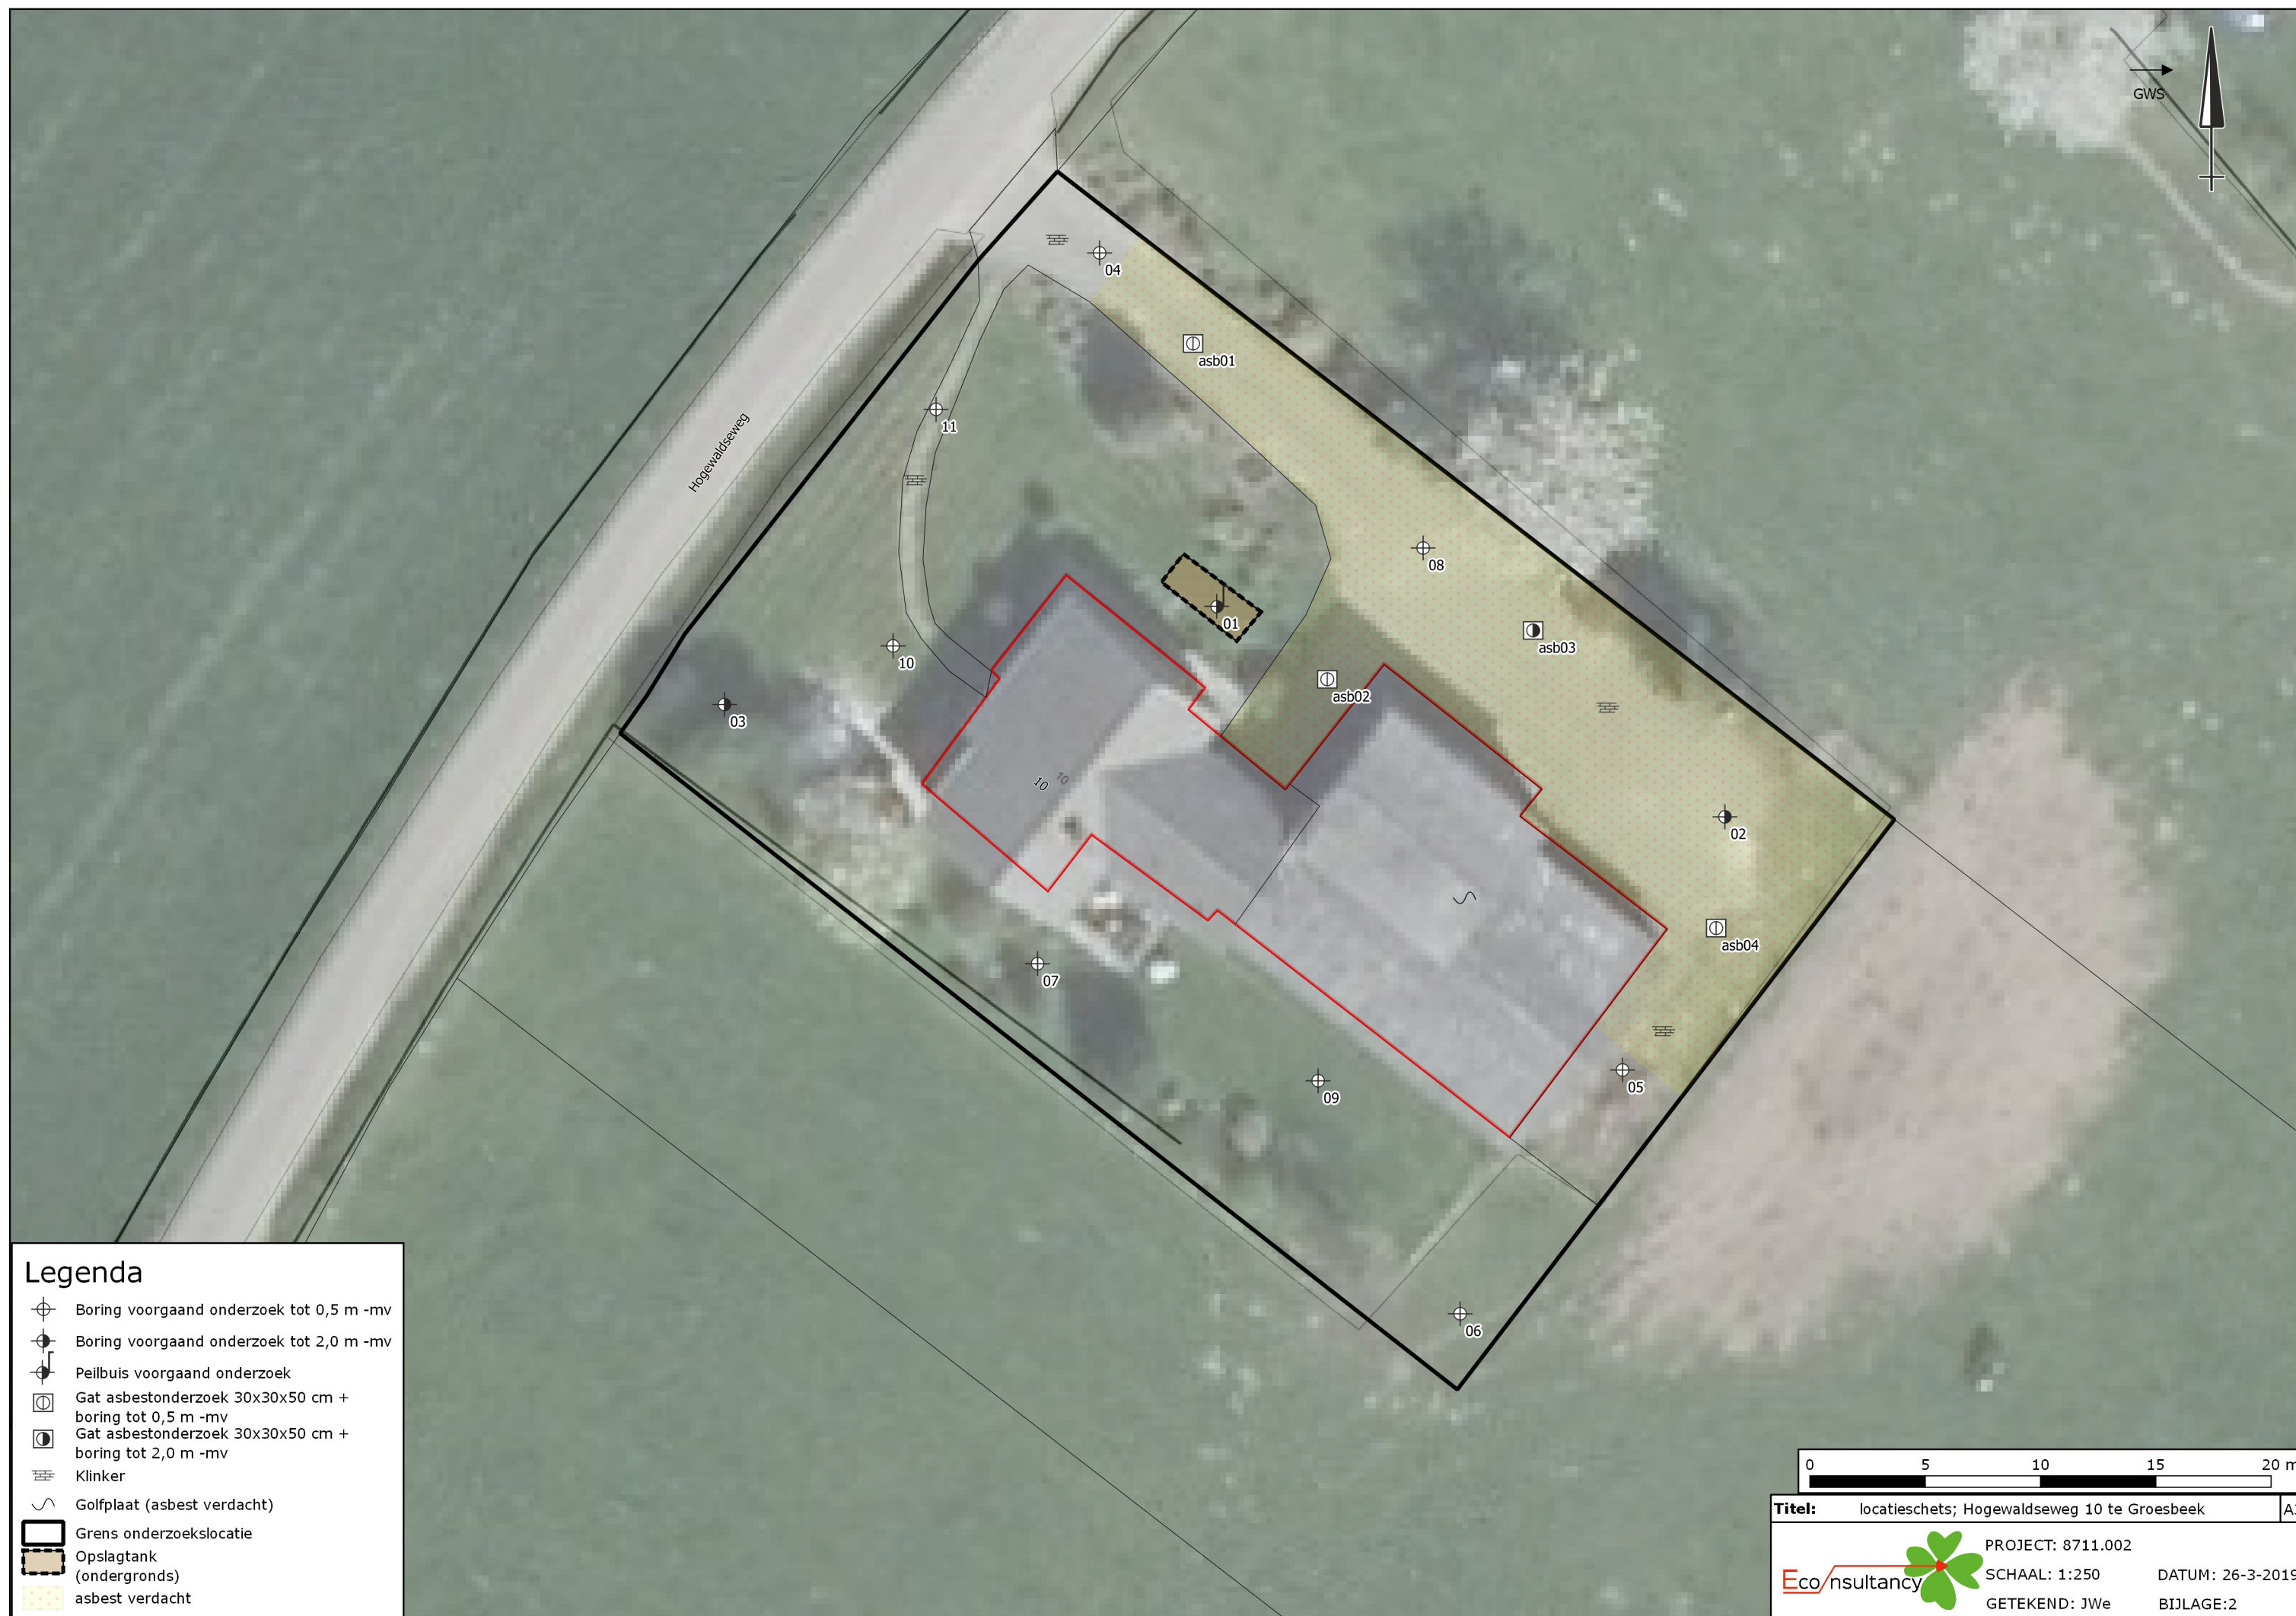
Uit historisch kaartmateriaal uit de periode 1900-1955 blijkt, dat de onderzoekslocatie destijds in gebruik was als weide. Omstreeks 1960 is de onderzoekslocatie in gebruik genomen als akker. Begin jaren '70 is bebouwing op de onderzoekslocatie gerealiseerd. Tot op heden is het gebruik van de onderzoekslocatie niet wezenlijk veranderd. Uit informatie verkregen van de huidige bewoner is gebleken dat onder de huidige klinkerverharding in het verleden een puinpad was gelegen. Momenteel is de onderzoekslocatie bebouwd met een woonhuis en een schuur. Tevens is een klinkerverharde oprit aanwezig. Het overige deel van de onderzoekslocatie is momenteel in gebruik als siertuin. In het verleden is op het perceel een ondergrondse HBO-tank aanwezig geweest. De huidige bewoner heeft aangegeven dat het gaat om een voormalige ondergrondse HBO tank van 3000 liter. In 1980 is deze tank verwijderd. Er is echter géén certificaat van deze sanering aanwezig. Bij de gemeente Berg en Dal zijn geen gegevens aanwezig waaruit blijkt of er asbesthoudende materialen zijn toegepast op of in de (voormalige) verharding. Uit de geraadpleegde bronnen blijkt geen aanwezigheid van ophogingen, dempingen of stortingen. In bijlage 2 is de huidige situatie op een locatieschets weergegeven.

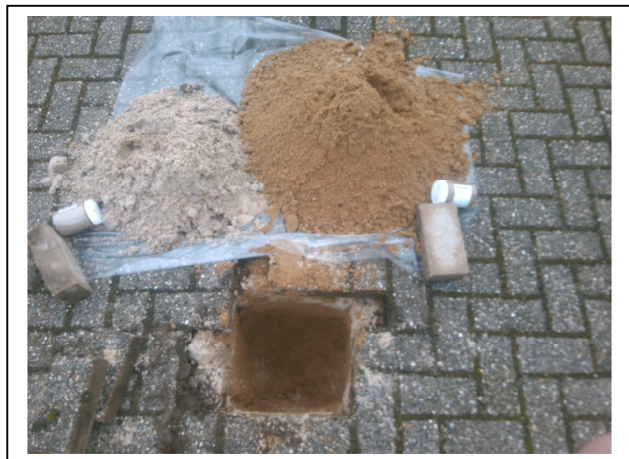
Foto 1. Asbestinspectiegat asb01

In het totaal zijn er met behulp van een schep 4 gaten gegraven met een afmeting van 30x30 cm tot een diepte van 0,5 m -mv. Vervolgens is met behulp van een edelmanboor (diameter 12 cm), 1 boring tot in de zintuiglijk schone laag geboord tot een maximale diepte van 2,0 m -mv. Van het opgegraven en opgeboorde materiaal is een beschrijving conform de NEN 5104 gemaakt en zijn er grondmonsters genomen over trajecten van ten hoogste 0,5 m, waarbij bodemlagen met verontreinigingskenmerken of een afwijkende textuur separaat bemonsterd zijn. Ten behoeve van het verkennend onderzoek asbest is het opgegraven materiaal gezeefd over een 20 mm zeef en zintuiglijk beoordeeld.

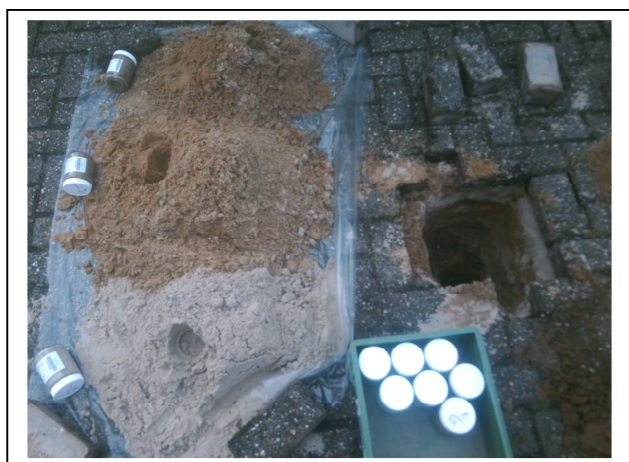
Foto 3. Asbestinspectiegat asb03

De ondergrond is plaatselijk (asb03 traject: 0,8-1,0 m -mv) matig puinhoudend vanwege de diepte waarop het materiaal is aangetroffen is hiervan geen monster genomen. Asbestgat asb04 is gestuit op 0,4 m -mv op een asbestverdachte plaat. Deze plaat had een grotere omvang dan het gat, Hierdoor is deze niet bemonsterd. Het betreft in deze situatie een vaste plaat en zolang er geen stukjes vanaf komen betreft het geen mogelijke vorm van bodemverontreiniging, maar is het een begraven bouwstof. Verder zijn er zintuiglijk geen verontreinigingen waargenomen.

De ondergrond is plaatselijk (asb03 traject: 0,8-1,0 m -mv) matig puinhoudend vanwege de diepte waarop het materiaal is aangetroffen is hiervan geen monster genomen. Asbestgat asb04 is gestuit op 0,4 m -mv op een asbestverdachte plaat. Deze plaat had een grotere omvang dan het gat, Hierdoor is deze niet bemonsterd. Het betreft in deze situatie een vaste plaat en zolang er geen stukjes vanaf komen betreft het geen bodemverontreiniging, maar is het een begraven bouwstof.

Econsultancy adviseert om aanvullende boringen (NEN5707) te plaatsen om vast te stellen waar en op welke diepte de puinhoudende bodemlaag is gelegen en om deze te kunnen bemonsteren en analyseren op asbest.

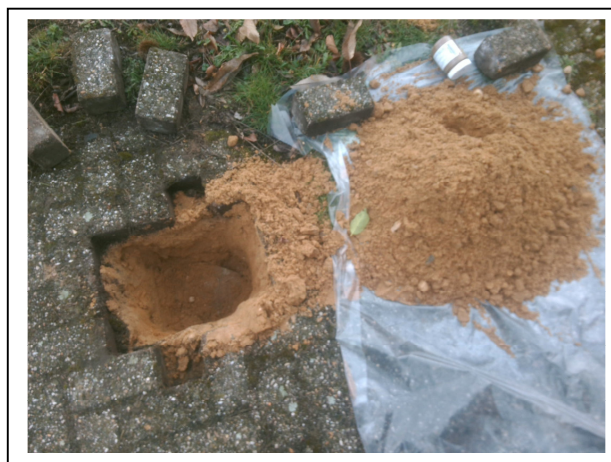
Foto 4. Asbestinspectiegat asb04

| (Meng)-monster | Monsters (in m -mv) | Bijzonderheden |
|---|---|---|
| ASB-MM1 | asb04 (0,08-0,40) | verdachte laag (op 0,4 m -mv gestuit op asbestverdachte plaat) |

Er zijn op het maaiveld geen asbestverdachte materialen aangetroffen. Zintuiglijk is er op de asbestverdachte plaat (gekwalificeerd als begraven, stortmateriaal, geen bodem) na, geen asbest verdacht materiaal aangetroffen in de bodem. Tevens is er analytisch géén hechtgebonden en niet-hechtgebonden asbest geconstateerd.

Econsultancy adviseert om het asbestverdachte plaatmateriaal door een gecertificeerd bedrijf te laten inventariseren en eventueel te laten verwijderen. De opdrachtgever heeft aangegeven dat hij hier de verantwoordelijkheid voor neemt bij het verwijderen hiervan.
