# Verkennd bodemonderzoek Hezelstraat 10 Ooij

Hezelstraat 10  
Ooij

1601/046/RV-01

Nuenen, 1 april 2016

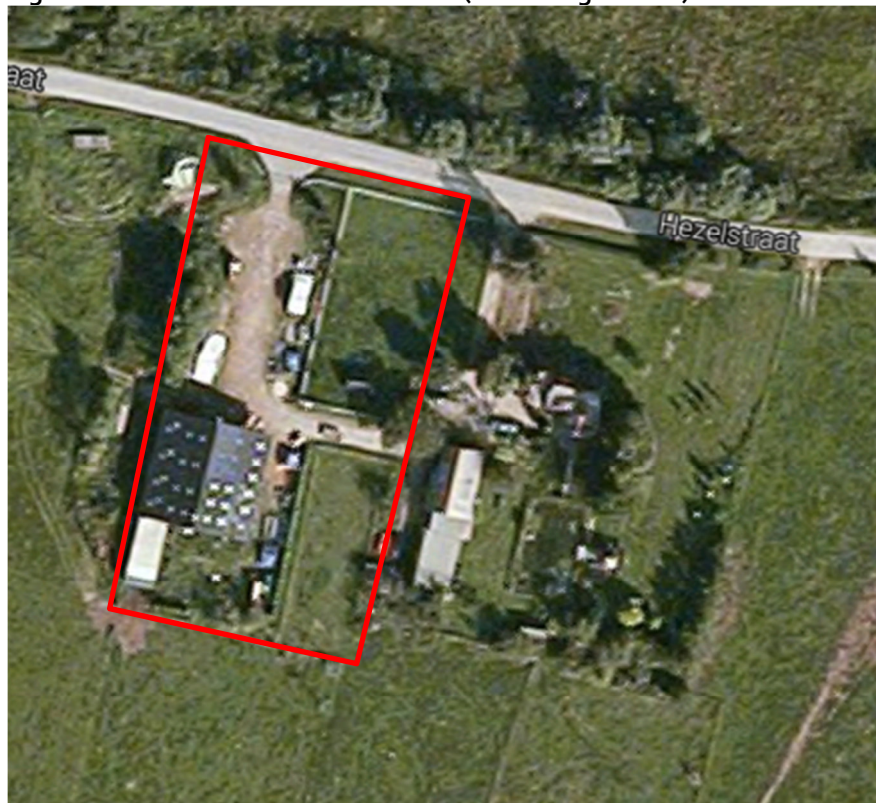
**Figuur 2.1: luchtfoto onderzoekslocatie (bron Google Earth).**

De onderzoekslocatie heeft betrekking op het noordwestelijke gedeelte van het perceel. Dit gedeelte is momenteel in gebruik als bedrijfsterrein. Op de locatie is een rietdekkersbedrijf gevestigd. De bebouwing op de onderzoekslocatie bestaat uit een woonhuis en een schuur. Het onbebouwde deel van de locatie is gedeeltelijk onverhard en gedeeltelijk verhard met puin (oprit). In de toekomst zal de schuur op de onderzoekslocatie (rood omlijnd in figuur 2.1 op de volgende pagina) worden gesloopt. Op aangeven van de opdrachtgever zal de puinverharding intact blijven. Ter plaatse van de bestaande schuur zal een woonhuis worden gerealiseerd. Het terrein krijgt verder grotendeels een agrarisch functie.

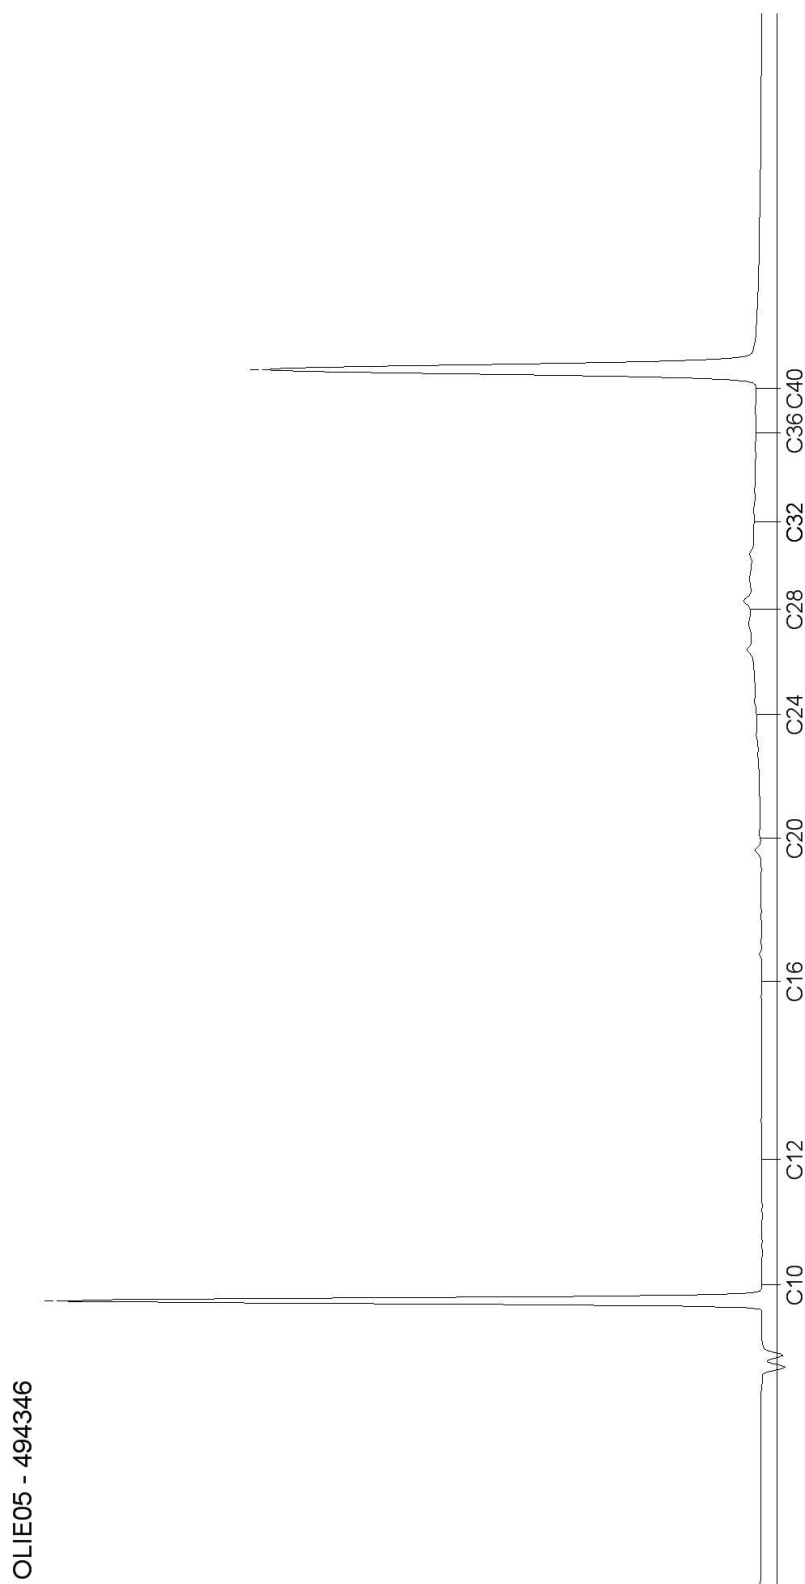
**Monsteromschrijving: 17 (0-40)**

| monster-code | deelmonsters (m-mv) | traject (m-mv) | motivatie | toetsingsresultaten | |
|---|---|---|---|---|---|
| 17-1 | 17 (0,00 - 0,40), | 0,00 - 0,40 | verdachte laag, sterk puinhoudend | * lood, zink | AW |
