# Verkennd bodemonderzoek Rijndijk (nabij 33) te Millingen aan de Rijn

Project 2019-0076

| projectnummer | 2019-0076 | project | Rijndijk (nabij 33) te Millingen aan de Rijn | opdrachtgever | Aannemingsbedrijf Gerritsen Ulf |
| versie | 1.0 | datum | 28 februari 2019 | | |

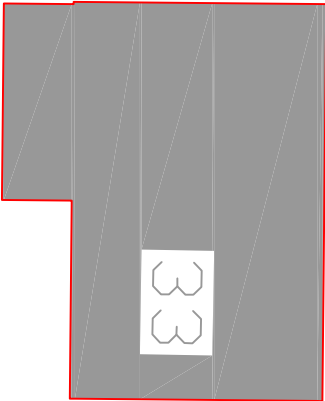
| tekening | : Boorplan | tek.nr.: 1 |

Vervolgens zijn in totaal 6 boringen verricht. Hiervan zijn 4 boringen verricht tot circa 0,5 m-mv, 1 boring tot circa 2,0 m-mv en 1 boring tot circa 5,0 m-mv welke is afgewerkt met een peilbuis. Het filter van de peilbuis staat op een diepte van circa 4,0 tot 5,0 m -mv. De peilbuis is na plaatsing op 11 februari 2019 en voor bemonstering conform NEN 5744:2011 op 18 februari 2019 door de heer E. Karperien doorgepompt. De posities van de onderzoekspunten zijn op de tekening in bijlage 2 weergegeven.

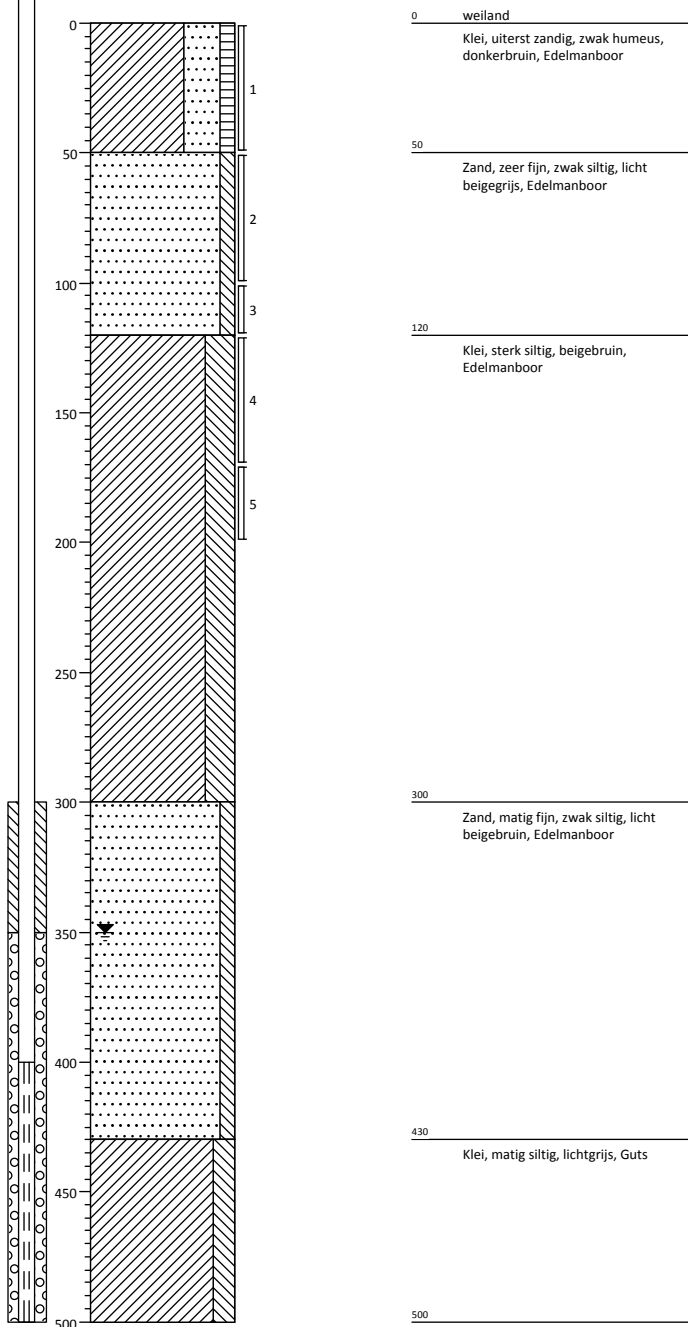
**Boring: 01**

Uit de bodemprofielen blijkt dat de bodem ter plaatse van de onderzoekslocatie bestaat afwisselend uiterst zandige klei en zeer fijn zand. Aan het vrijkomende materiaal zijn tijdens het uitvoeren van de veldwerkzaamheden zintuiglijk geen waarnemingen gedaan die duiden op een mogelijke bodemverontreiniging. Er zijn tevens geen waarnemingen gedaan welke duiden op een mogelijk verontreiniging met asbest in de bodem.

Tijdens het uitvoeren van het veldwerk is een gemiddelde grondwaterstand waargenomen van circa 3,5 m -mv. De grondwaterstand kan afhankelijk van seizoen en positie op de locatie variëren.
