Historisch vooronderzoek  
ter plaatse van:

**Koolmeespad 2 t/m 6  
te Millingen aan de Rijn**

projectnummer

**231039**

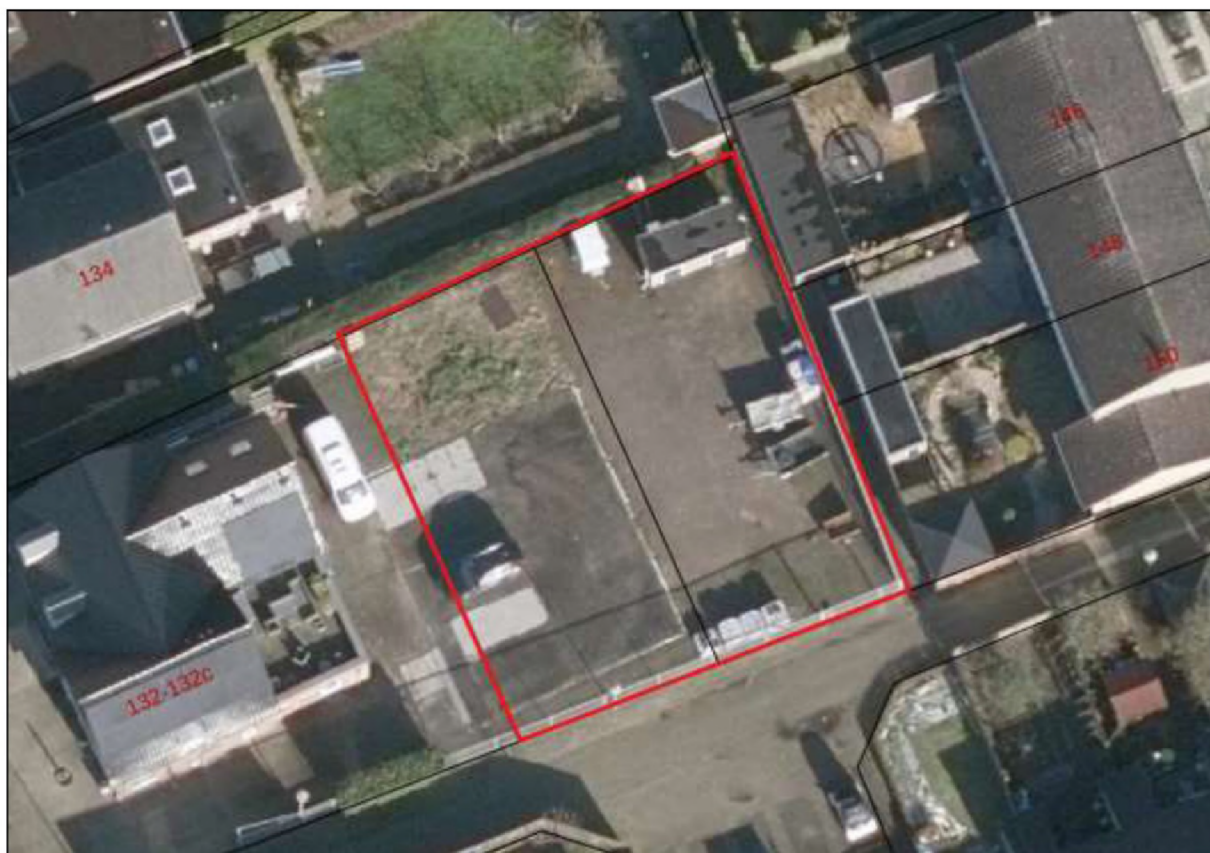
## Bijlage 1.2

De onderzoekslocatie ligt aan het Koolmeespad 2 t/m 6 in Millingen aan de Rijn en is kadastraal bekend als gemeente Millingen, sectie A, nummers 6231 en 6232. De locatie heeft een totale oppervlakte van 487 m<sup>2</sup>. De regionale ligging van de locatie is weergegeven in bijlage 1.1. De onderzoekslocatie is weergegeven in bijlage 1.2.

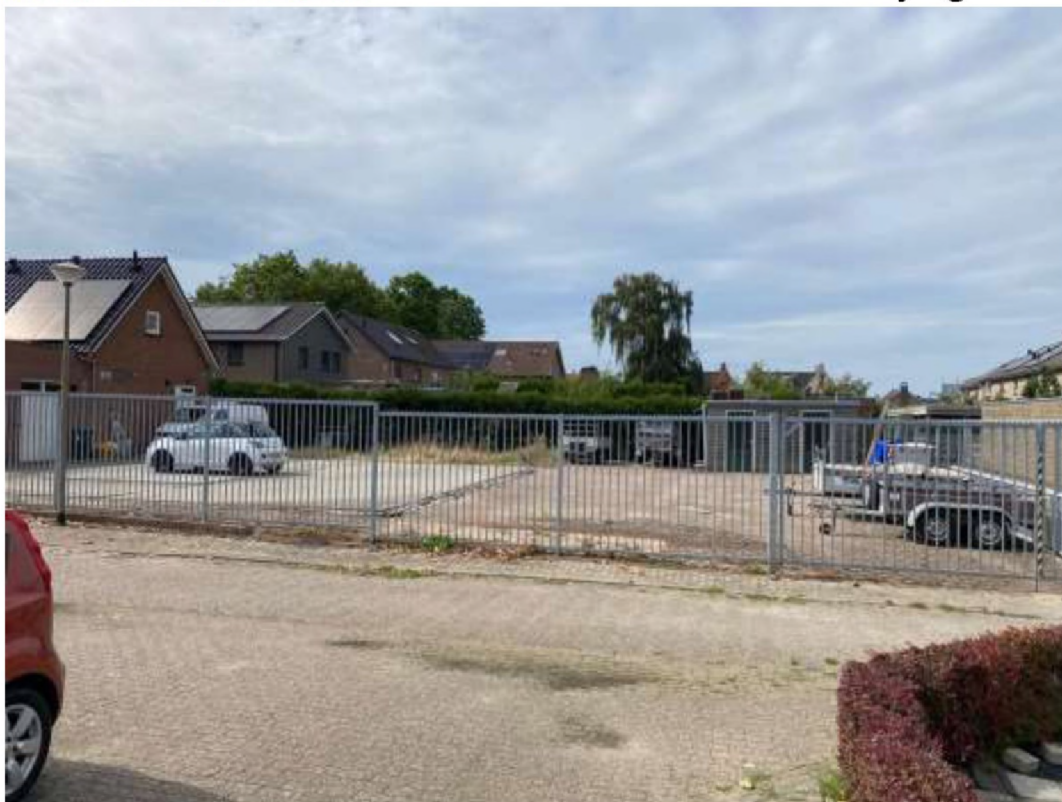
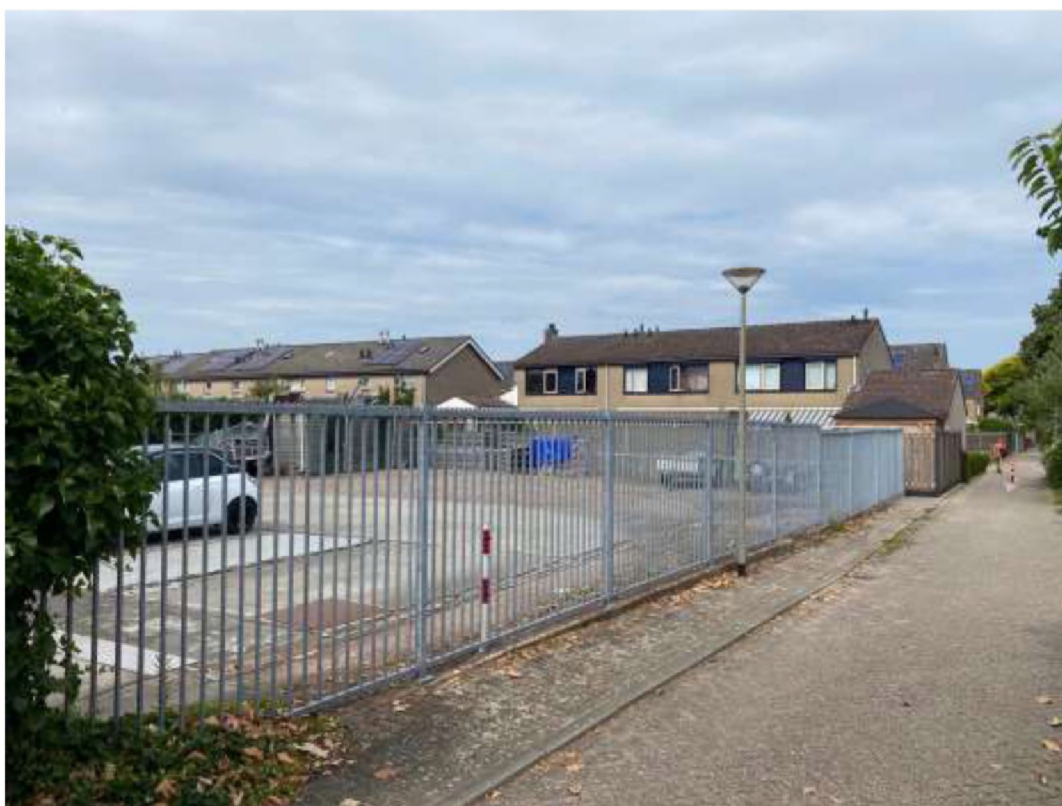
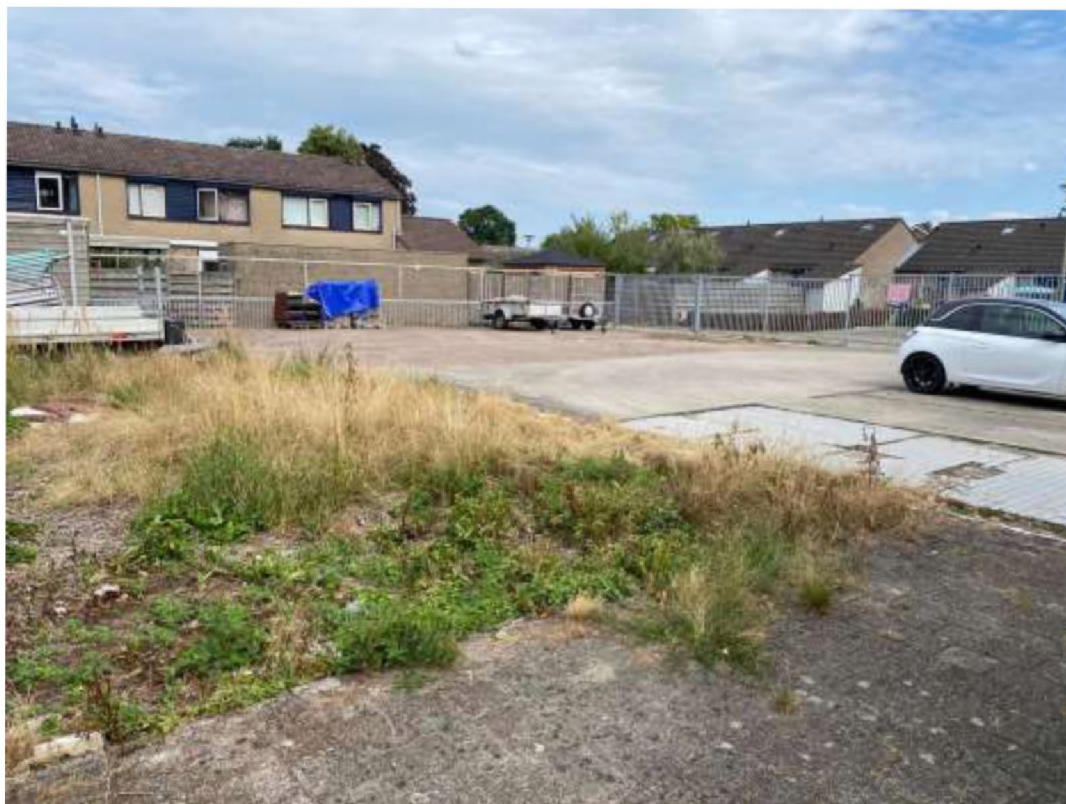
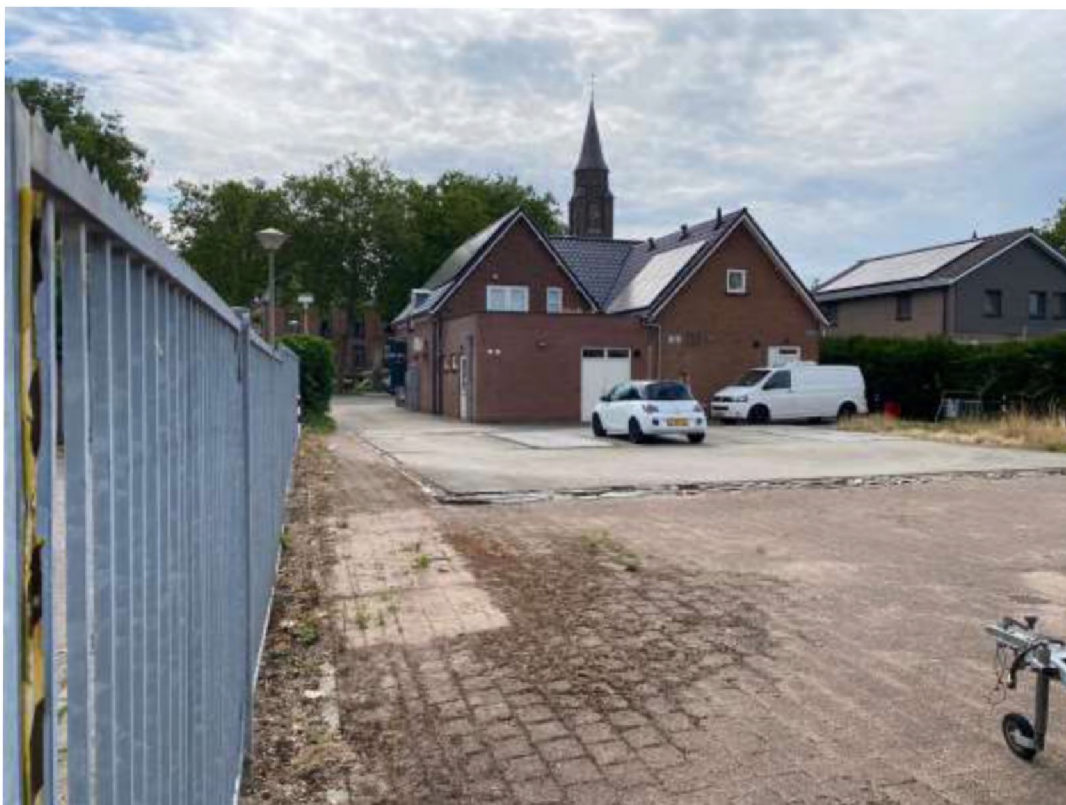
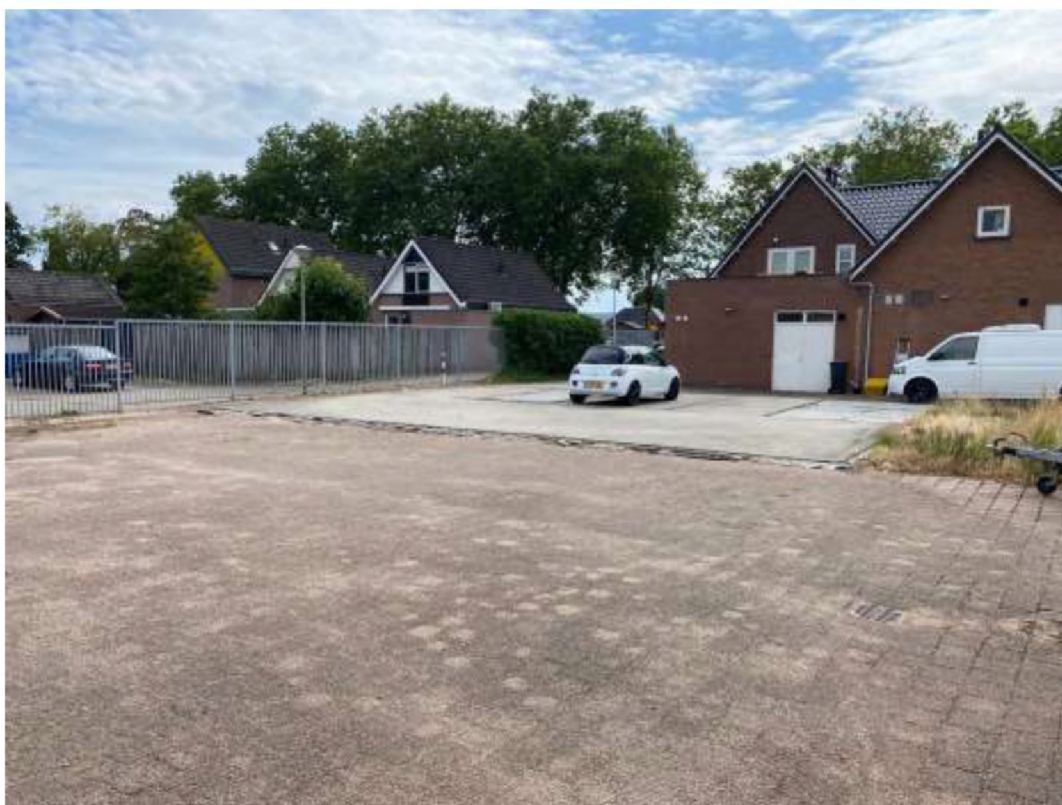
## Bijlage 2.2

De vloeren van de voormalige bebouwing zijn nog grotendeels intact (met uitzondering van de houten vloer van de kleinste loods), evenals de overige terreinverhardingen (zie bijlage 2.2). De onderzoekslocatie is deels verhard met beton en deels met klinkers. Alleen ter plaatse van de voormalige bebouwing noordwestelijk op het terrein, is geen verharding aanwezig. Ter plaatse is sprake van begroeiing. Hier zijn geen bijzonderheden waargenomen. Op de locatie zijn geen zaken (inclusief asbesttoepassingen) waargenomen die duiden op de aanwezigheid van verontreinigingen in de bodem.

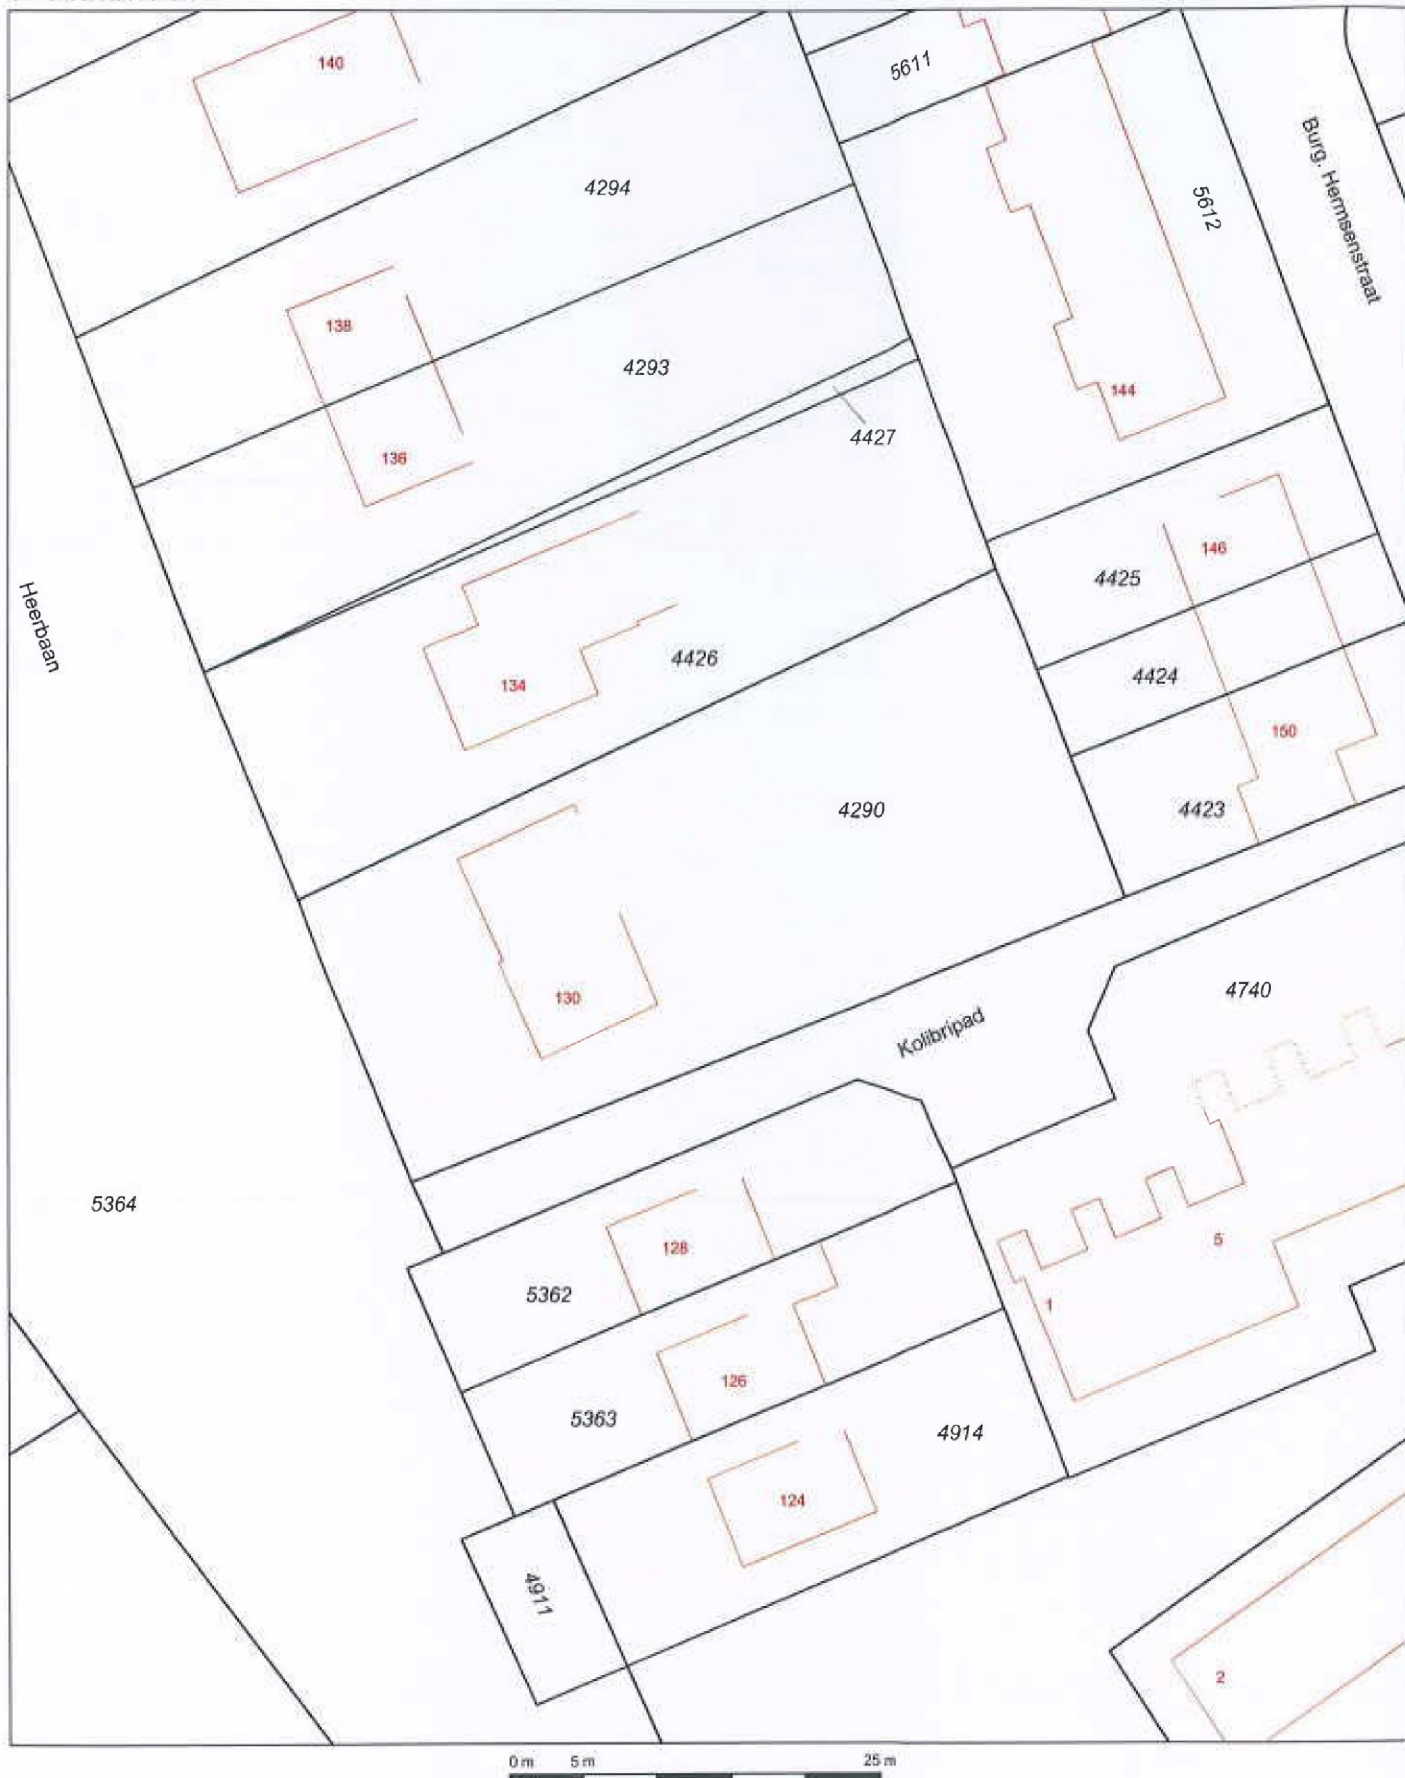
In bijlage 1 is een situatieschets van het terrein opgenomen met de ligging van de monsterpunten.

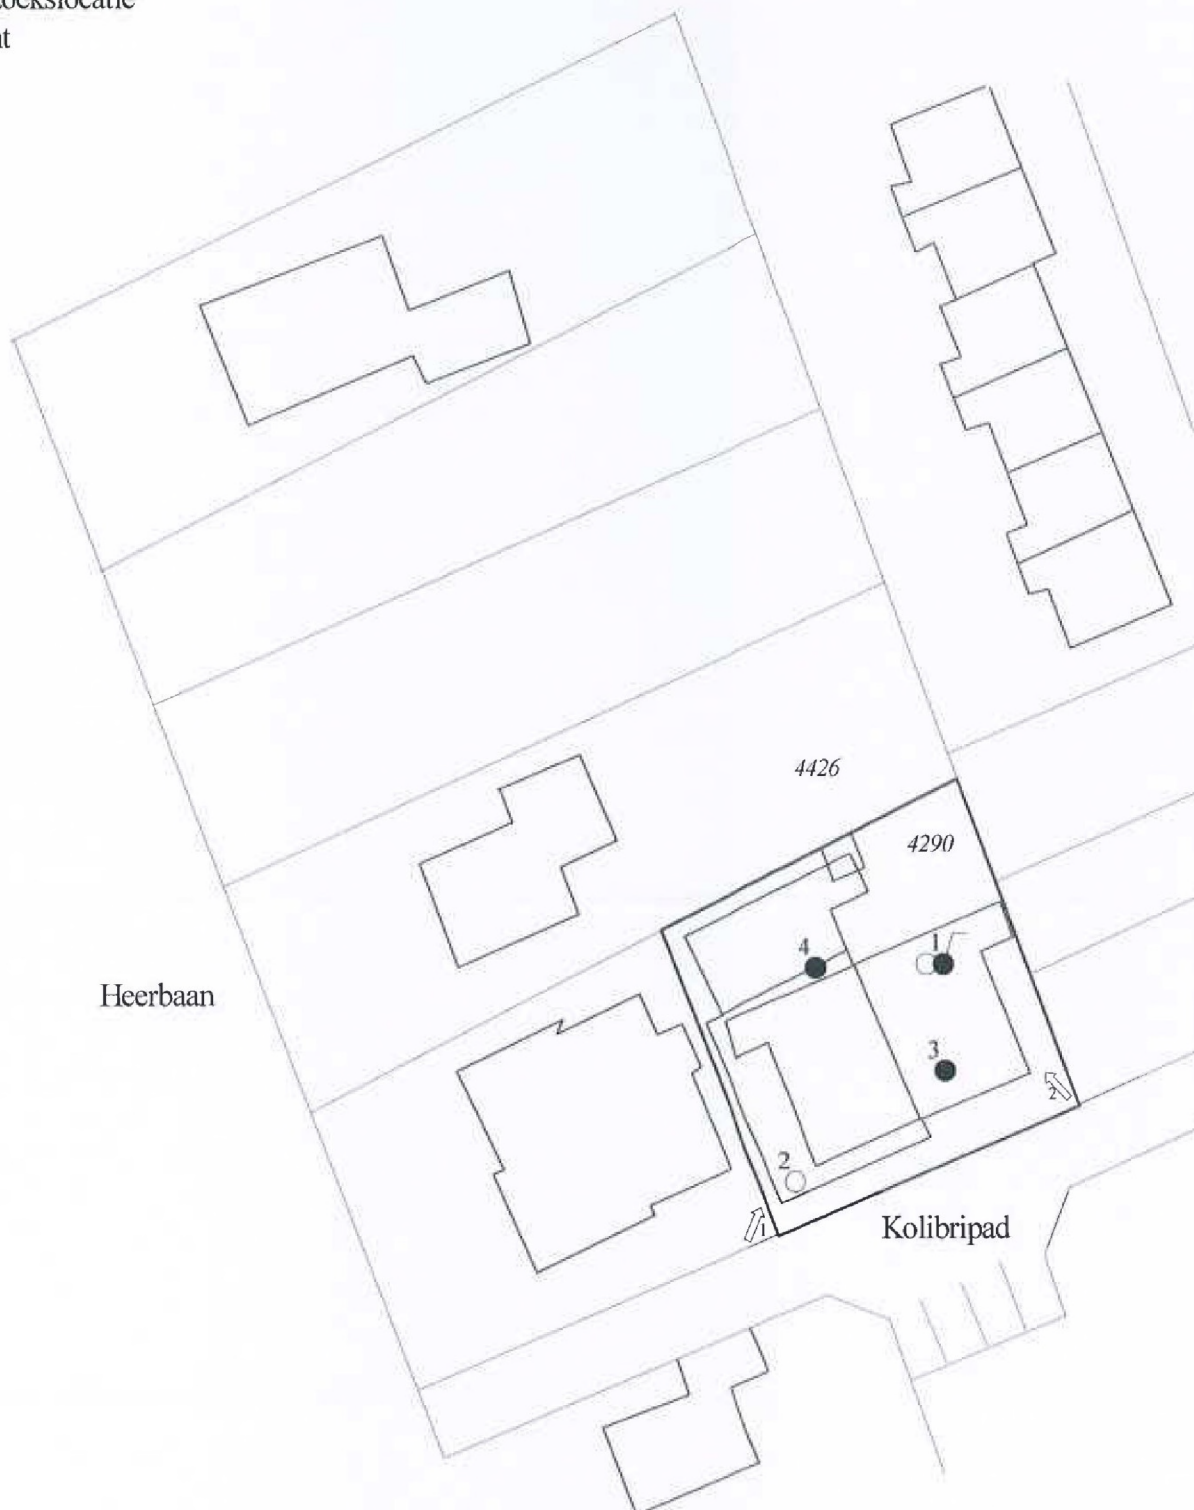
- boring tot 0,5 m -mv
- boring tot 2,0 m -mv
- peilbuis
- 1 fotorichting + fotonr.
- 4652 perceelnummer
- onderzoekslocatie
- 0 nulpunt
