Nulsituatie Bodemonderzoek

voor de locatie Pannenstraat hoek Gooiseweg te

Groesbeek

Rapportnummer R010620A 27 juni 2012

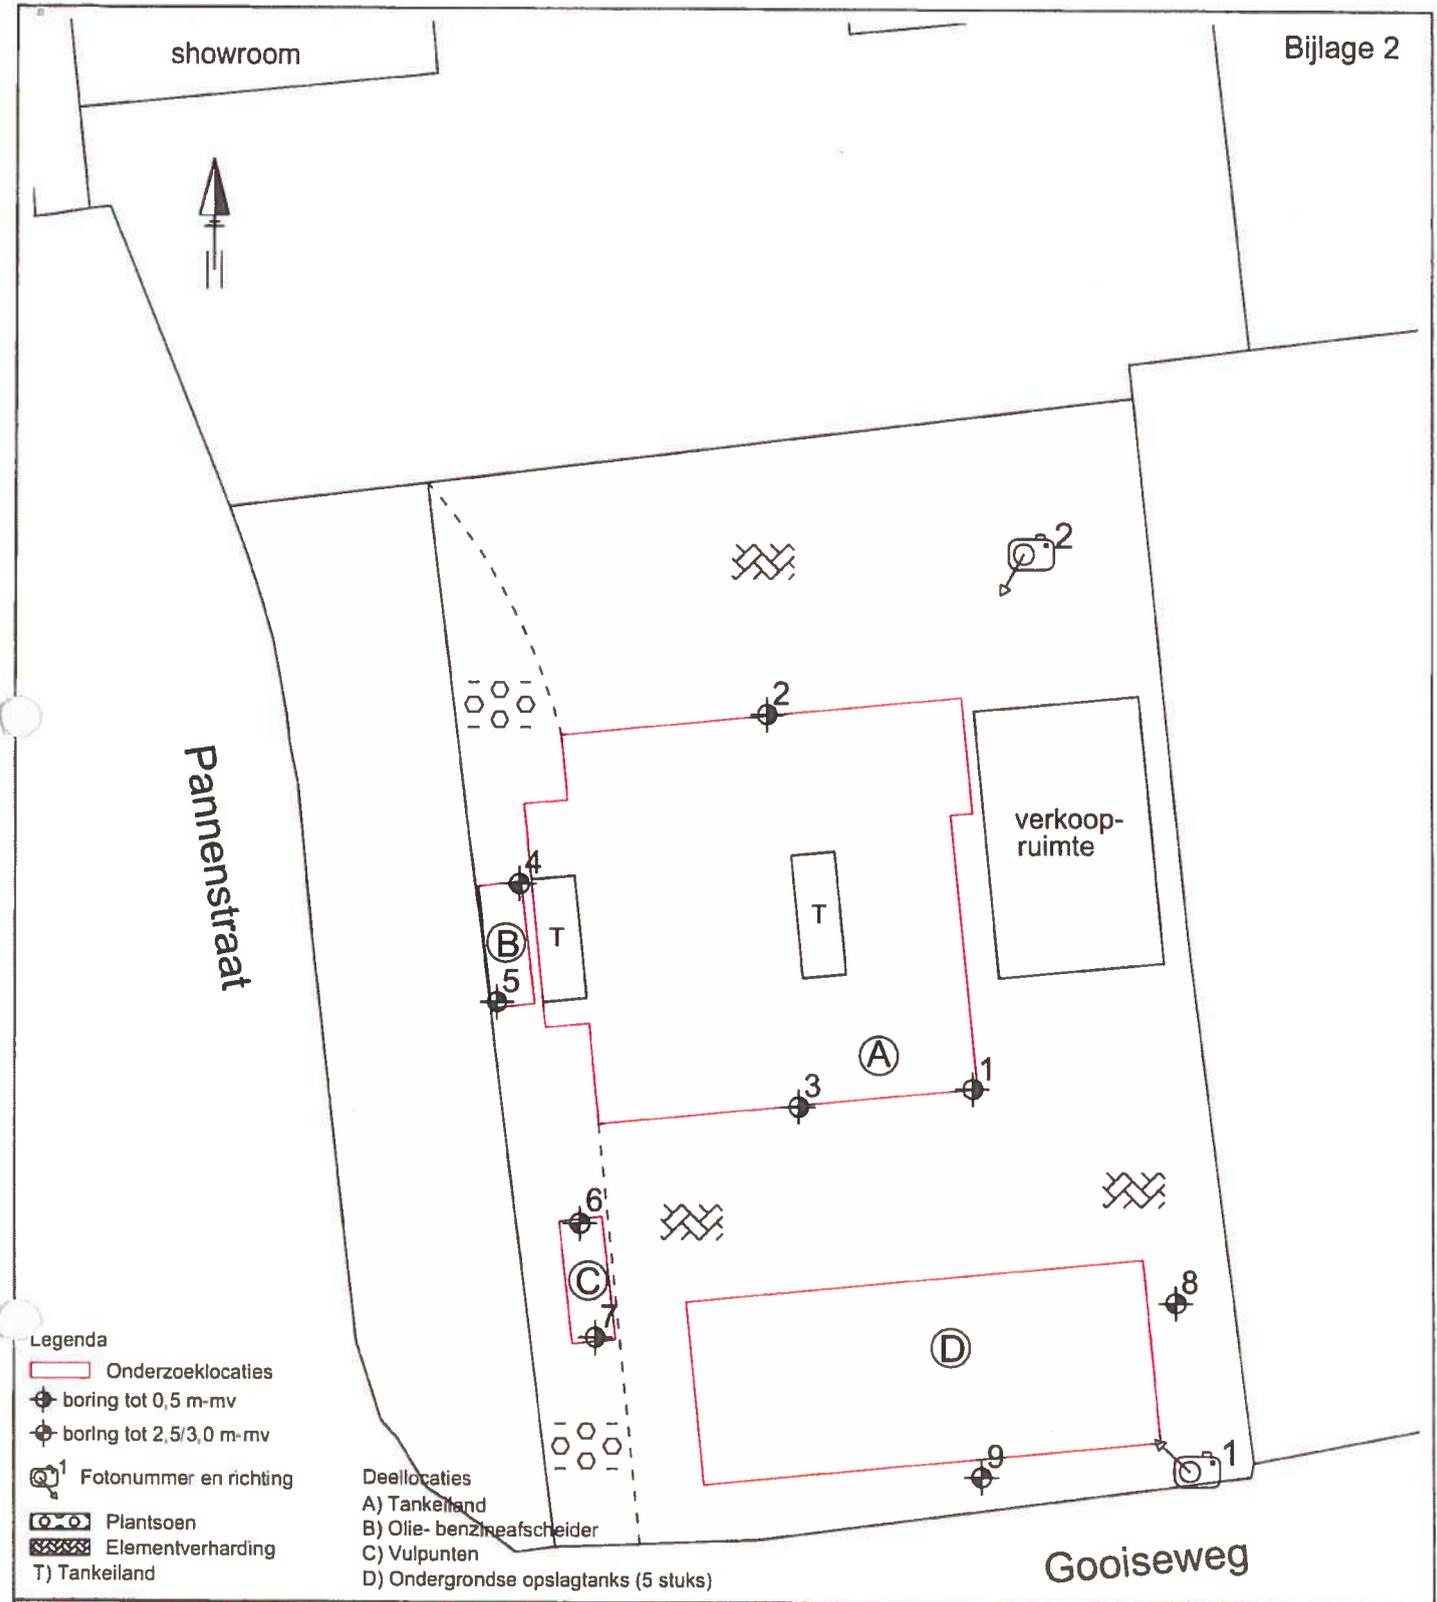
Situering boorpunten

Het opgehaalde bodemmateriaal van de boringen is zintuiglijk onderzocht, bemonsterd en beschreven. Bemonstering heeft per te onderscheiden bodemlaag plaatsgevonden. Daar waar geen bodemlagen zijn te onderscheiden, is (alleen boven de grondwaterspiegel) per 0,5 meter boordiepte een representatief grondmonster genomen. Algemeen bestaat de grond ter plaatse van de onderzoekslocatie tot een diepte van circa 3,0 meter minus maaiveld uit matig fijn tot matig grof, zwak siltig, grindhoudend zand. In bijlage 3 zijn de boorstaten opgenomen. De boringen zijn ter plaatse van de vier deellocaties uitgevoerd.

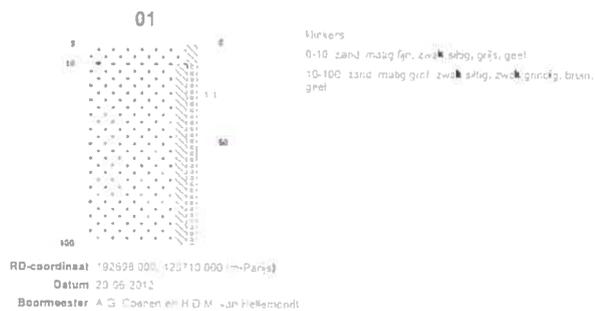
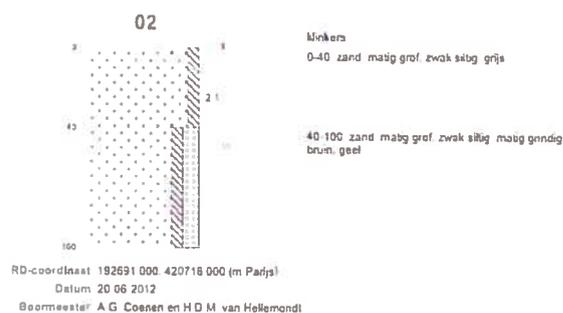
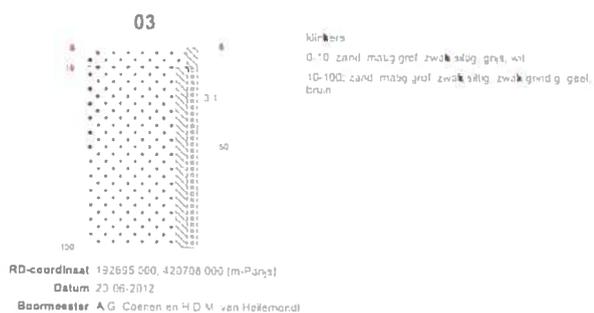
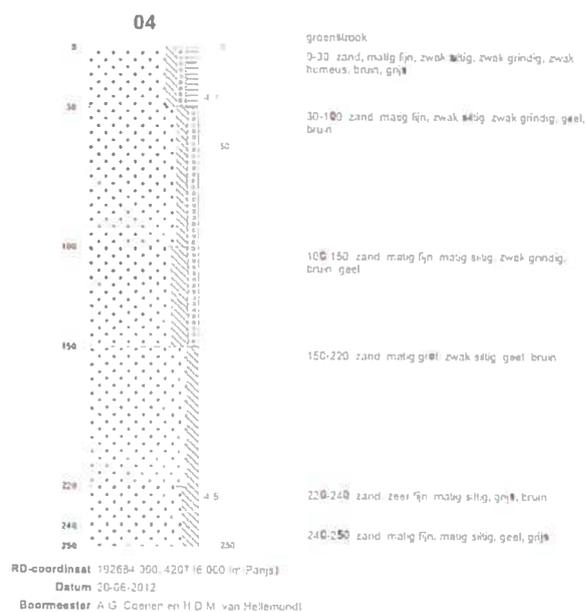
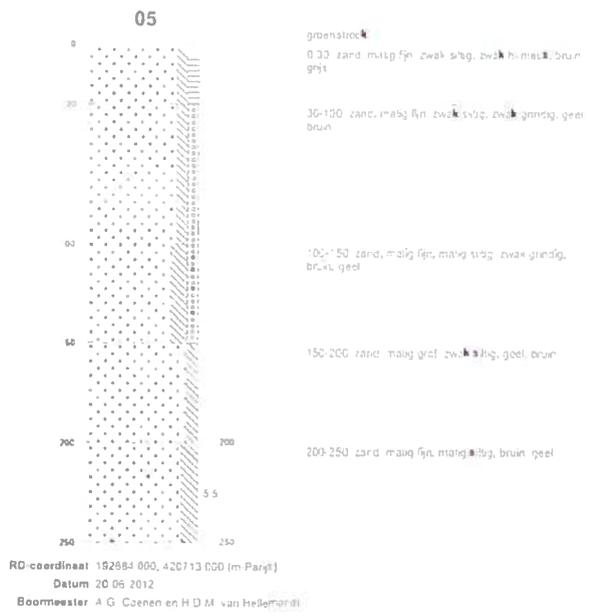
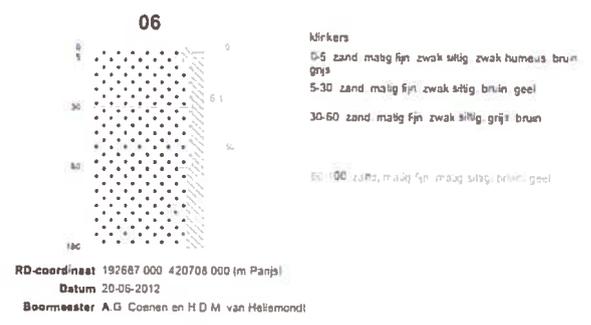
Boorprofielen

Tijdens het uitvoeren van de veldwerkzaamheden zijn zintuiglijk geen relevante bijzonderheden waargenomen. Hierbij is in het bijzonder aandacht besteed aan het voorkomen van asbest in of op de bodem en zijn de richtlijnen van de NEN 5707 opgevolgd.

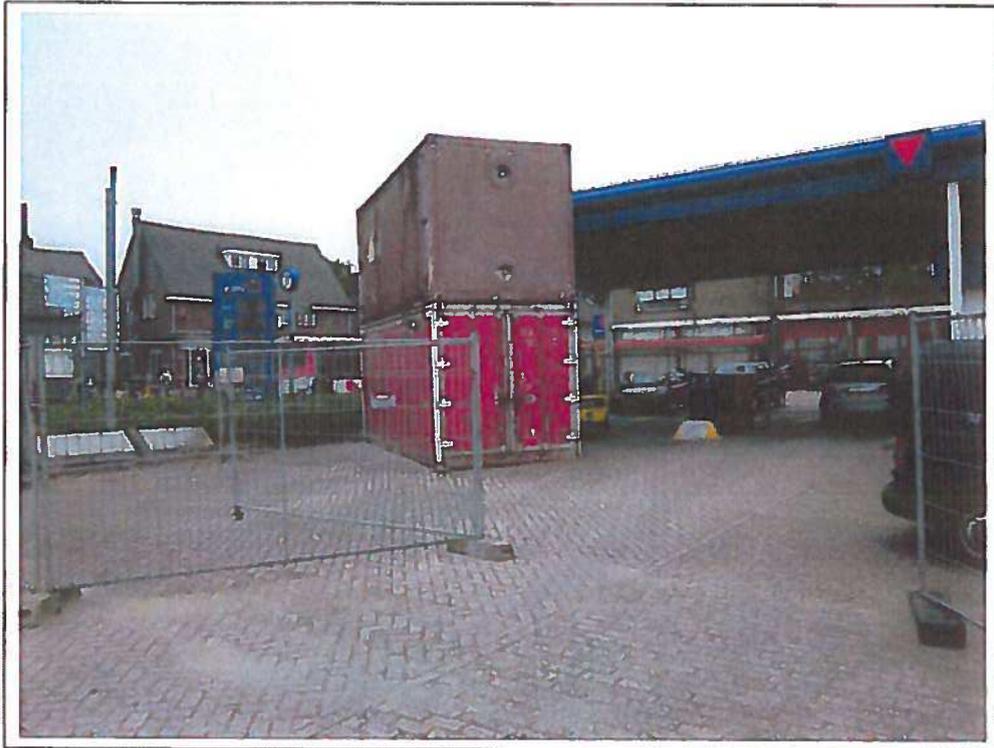
Foto 1 Onderzoeksgebied op de locatie Pannenstraat 33 te Groesbeek

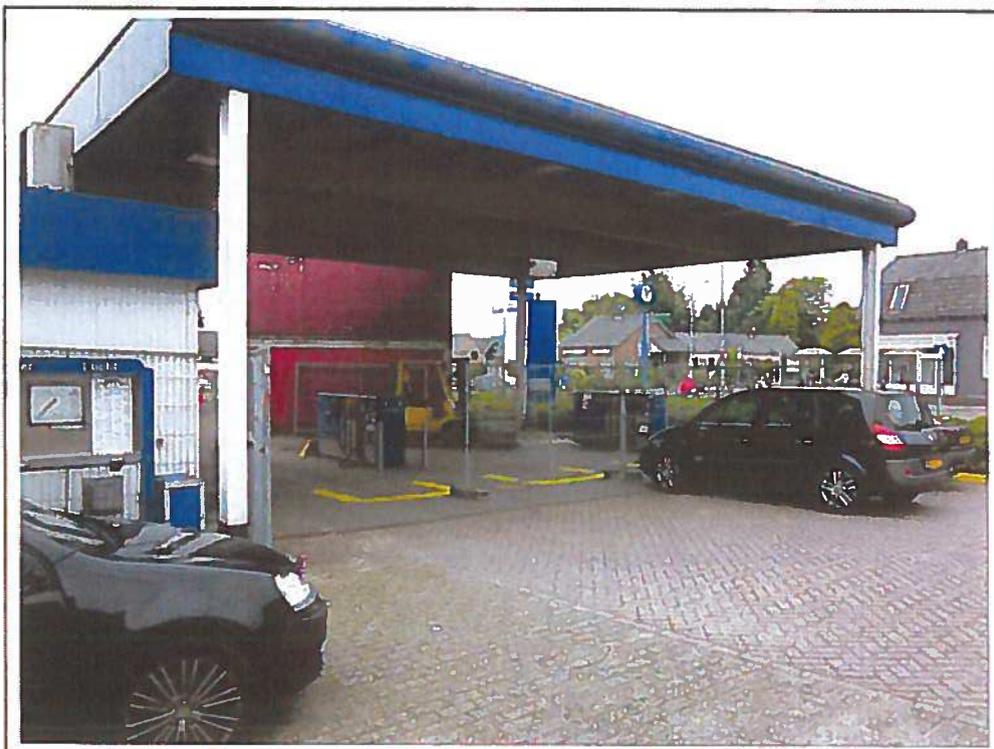
Foto 2 Onderzoeksgebied op de locatie Pannenstraat 33 te Groesbeek
