## **Actualiserend vooronderzoek**

Oude Bosweg te Beek-Ubbergen

Rapportnummer: AMO230593

Datum: 1 november 2023

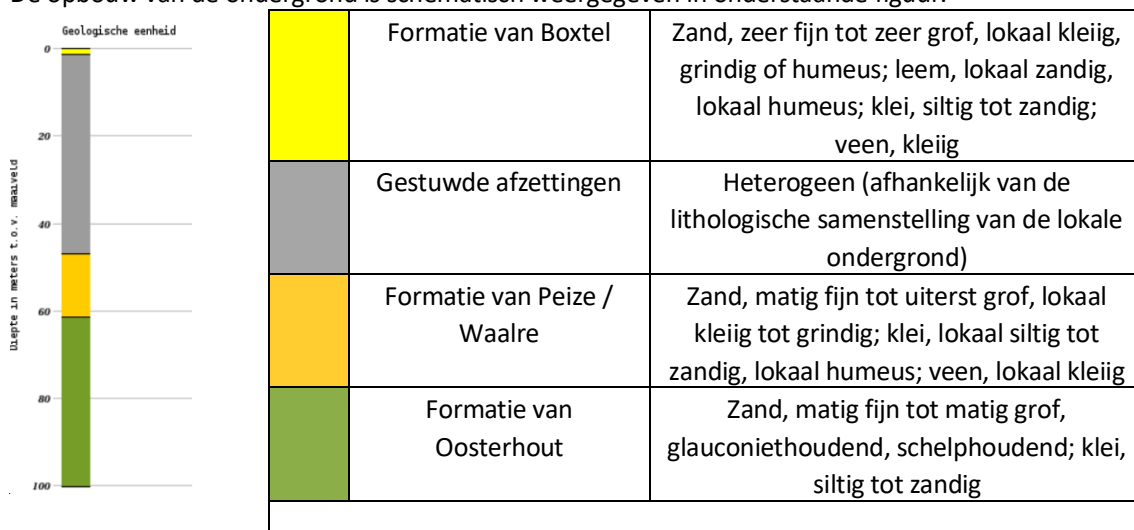
De opbouw van de ondergrond is schematisch weergegeven in onderstaande figuur.

De bovenstaande informatie is afkomstig van DINOloket, gegeneerd met behulp van het BRO DGM v.2.2 model. Dit is een regionaal model en de daadwerkelijke situatie kan op lokaal niveau afwijken.
