## Resultaten onderzoek Huismus

### Sint Jansberg 15 te Groesbeek

Datum : 06-10-2021  
Projectnummer : 20210167  
Opdrachtgever : Pouderoyen Tonnaer  
Opgesteld door : M.A. den Otter  
Kwaliteitscontrole : IJJ Vleut

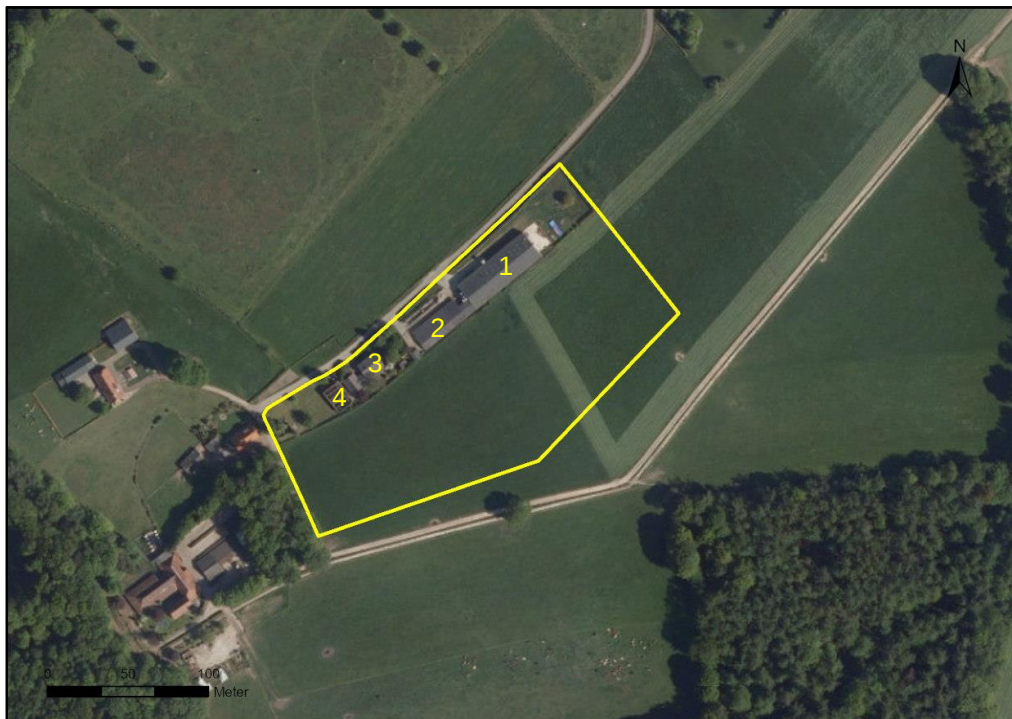
Figuur 1. Begrenzing van het plangebied (gele lijn) met (1) lage open varkensstal, (2) bijgebouw van stal 1, (3) stal met woning, (4) deels vervallen oude stal zonder dak

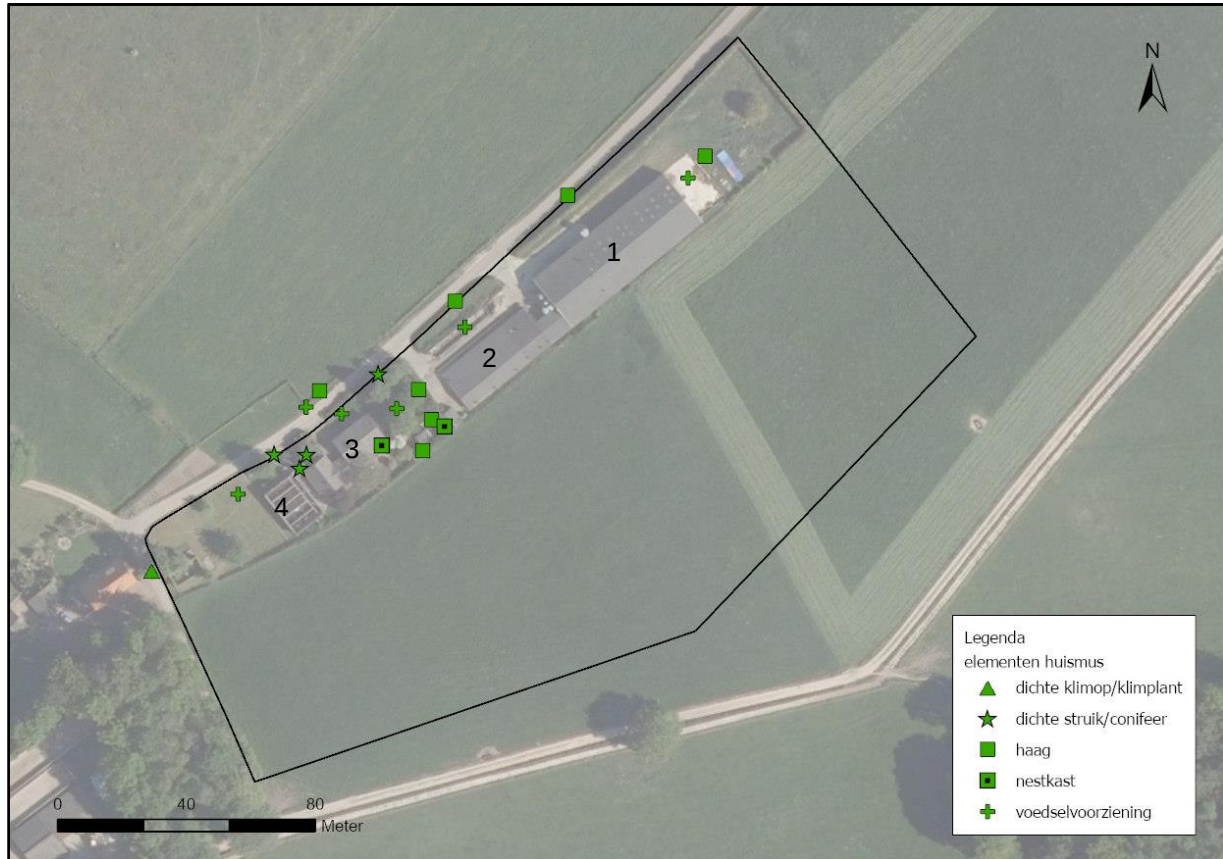
In en om het plangebied zijn elementen aanwezig die onderdeel kunnen uitmaken van het habitat van de huismus, namelijk veel dichte struiken en hagen, plekken om te foerageren en plekken voor stofbaden, zie figuur 3. Ook was een plek om te drinken aanwezig (regenplas), maar dit betrof slechts een tijdelijke bron voor drinkwater.

Figuur 3. Elementen huismus binnen plangebied

Het verwijderen van de vegetatie (hagen en struiken) en plekken voor stofbaden in het plangebied kan een negatief effect hebben op het habitat van de huismus. In de nieuwe situatie dient geschikt habitat gecreëerd te worden voor de huismus, bestaande uit voedselvoorzieningen (voor volwassen en jongen), dekking (stekelige struiken, groenblijvende struiken en klimplanten, coniferen, klimop) en plekken voor stofbaden en drinkwater.

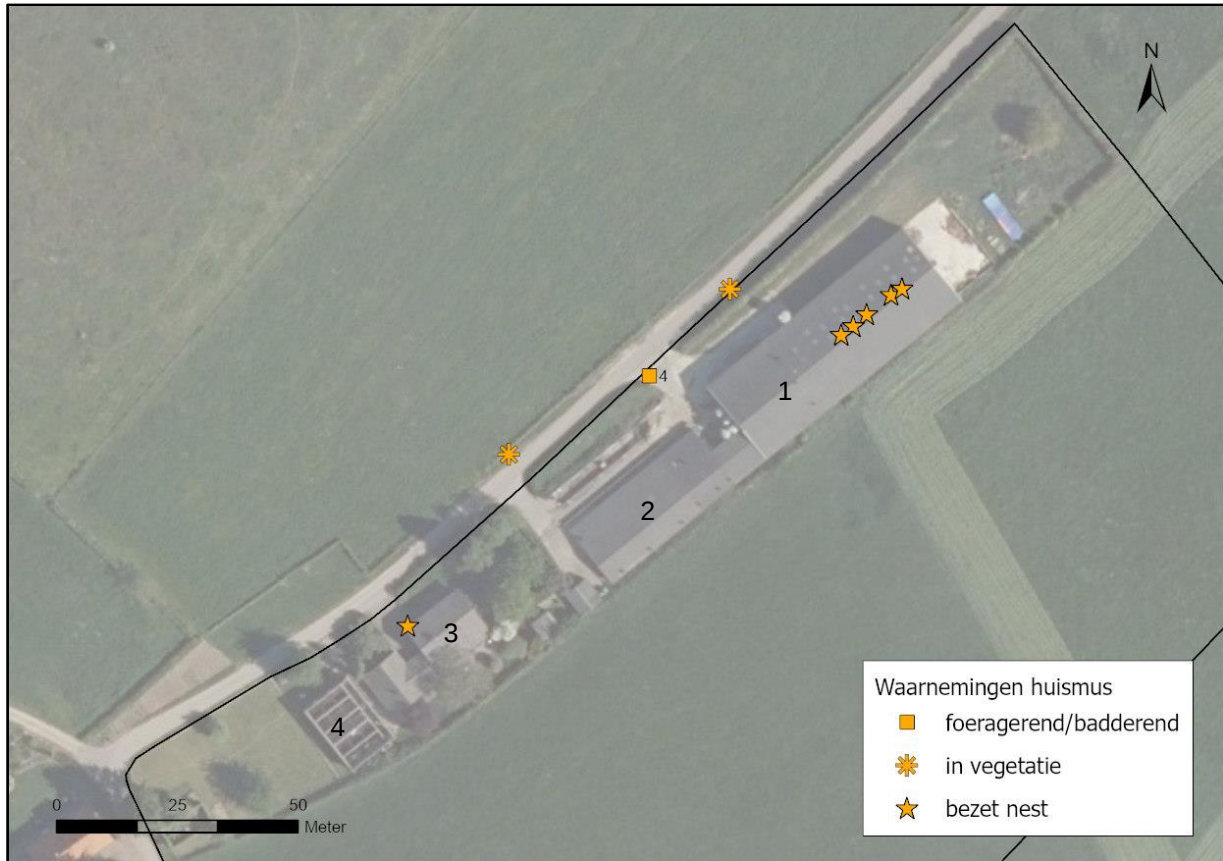
Tijdens het onderzoek zijn in totaal zes nesten van de huismus aangetroffen. Vijf nesten zijn aangetroffen in de noordelijke stal (1), zie foto 1. De stal is open en individuen vlogen af en aan naar binnen naar het nest tussen de balken en de nok. Het zesde nest bevond zich in de woning aan de Sint Jansberg 15, zie foto 2, onder de dakpannen. Verder zijn tijdens het onderzoek twee vrouwtjes in dekking in een struik waargenomen, vier mussen badderend in een plas regenwater, één mannetje roepend bij de dakgoot van de woning en verschillende mussen vlogen in en uit de noordelijke varkensstal, zie figuur 4.

Figuur 4. Waarnemingen huismus binnen plangebied

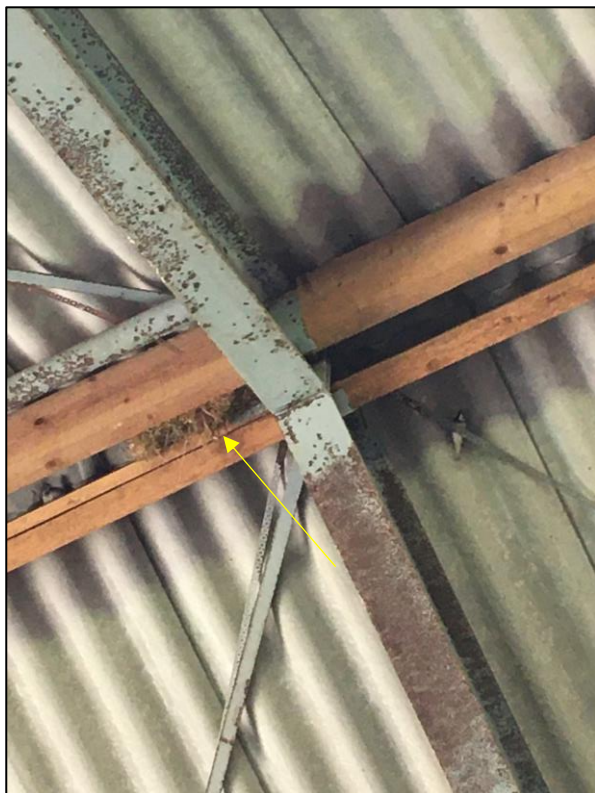
Foto 1. Locatie huismus nest in de stal (gele pijl)

In het plangebied zijn zes nestlocaties vastgesteld van de huismus. De voorgenomen werkzaamheden zullen leiden tot het vernietigen van vijf van deze nesten in het meest noordoostelijke gebouw. Dit betekent een overtreding van de verbodsbepalingen van de Wet natuurbescherming (art. 3.1 lid 2). Voordat de werkzaamheden worden uitgevoerd, dient derhalve een ontheffing van de Wet natuurbescherming te worden verkregen en dienen maatregelen te zijn genomen voor de huismus. Deze maatregelen bestaan uit het aanbrengen van alternatieve voorzieningen voor de huismussen en met het uitvoeren van de werkzaamheden rekening houden met de kwetsbare perioden van de huismus. Na afloop van de werkzaamheden dienen permanente nestmogelijkheden voor huismussen aanwezig te zijn in de nieuwbouw.
