## Verkendend bodemonderzoek

### Conform NEN 5740

Locatie: Vresselseweg 32, Sint-Oedenrode

Projectnummer: 19-138

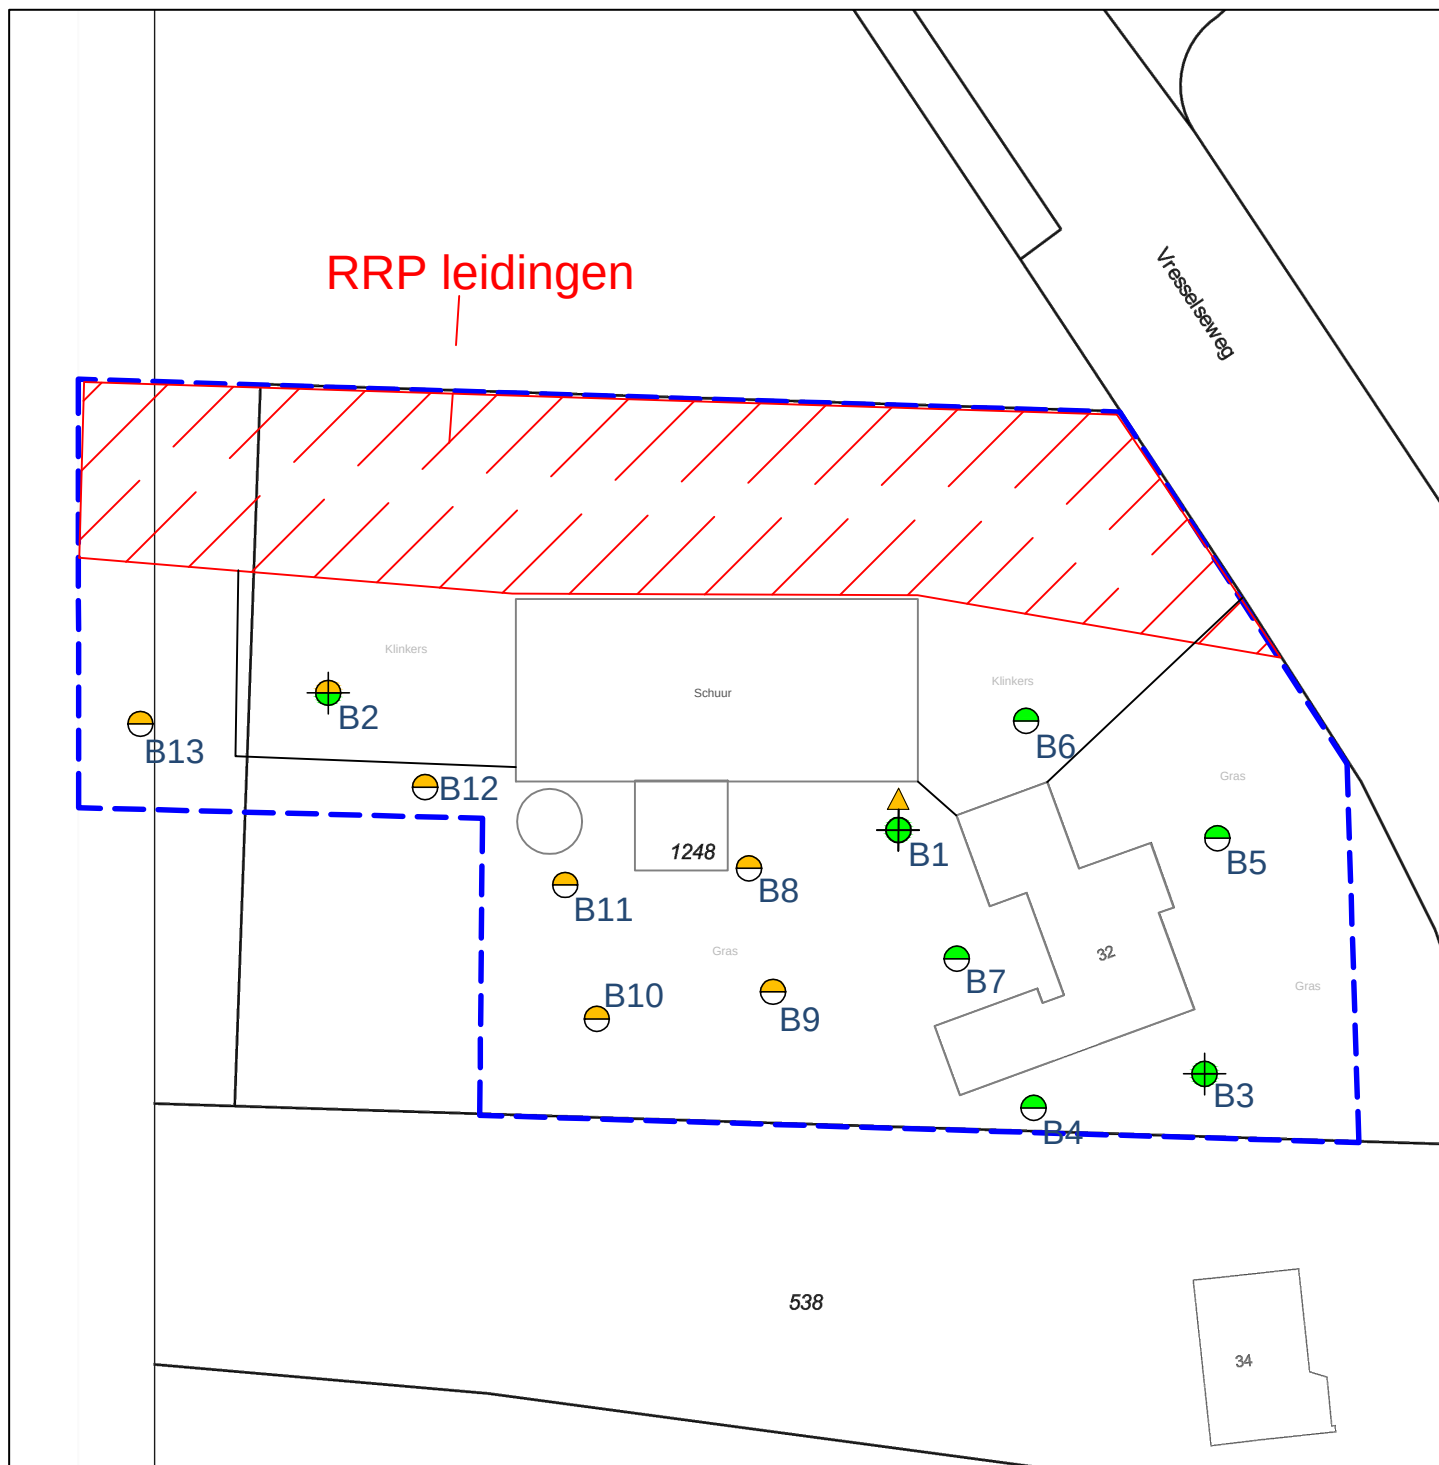
## **Bijlage 2. Situatie uitgevoerde bodemonderzoek**

Op basis van het vooronderzoek kan de locatie als onverdacht worden beschouwd. Tijdens het verkennend bodemonderzoek is de volgende onderzoeksstrategie gehanteerd; Strategie voor een onverdachte locatie (ONV). Naar aanleiding van de oppervlakte van de onderzoekslocatie zijn de volgende boringen en analyses verricht.

| Oppervlakte (m <sup>2</sup> ) | Aantal boringen | | | Aantal analyses | | |
|---|---|---|---|---|---|---|
| 3.200 | 10 | 2 | 1 | 2 | 1 | 1 |

| Monstercode | Traject (m-mv) | Opgebouwd uit boringen | Zintuiglijke waarneming |
|---|---|---|---|
| MB1 | 0 – 50 | B1+B3+B4+B5+B6+B7 | - |
| MB2 | 0 – 50 | B2+B8+B9+B10+B11+B12+B13 | - |
| MO1 | 50 – 200 | B1+B2+B3 | - |

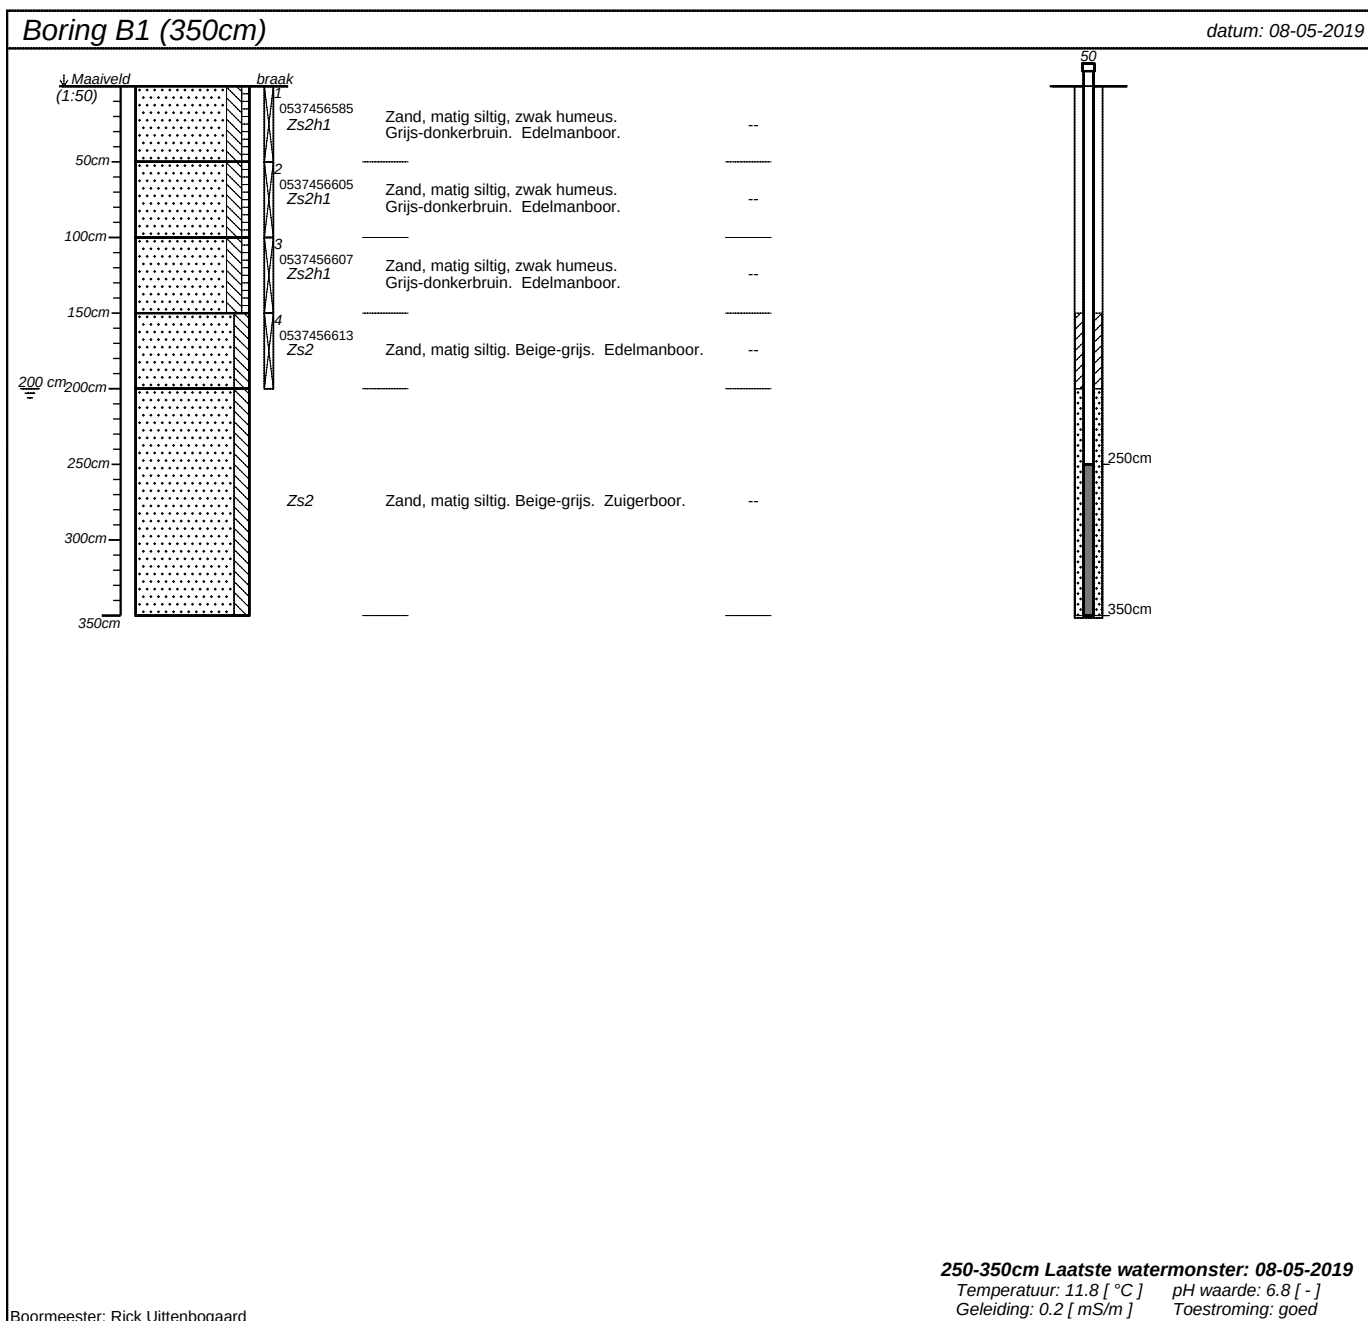
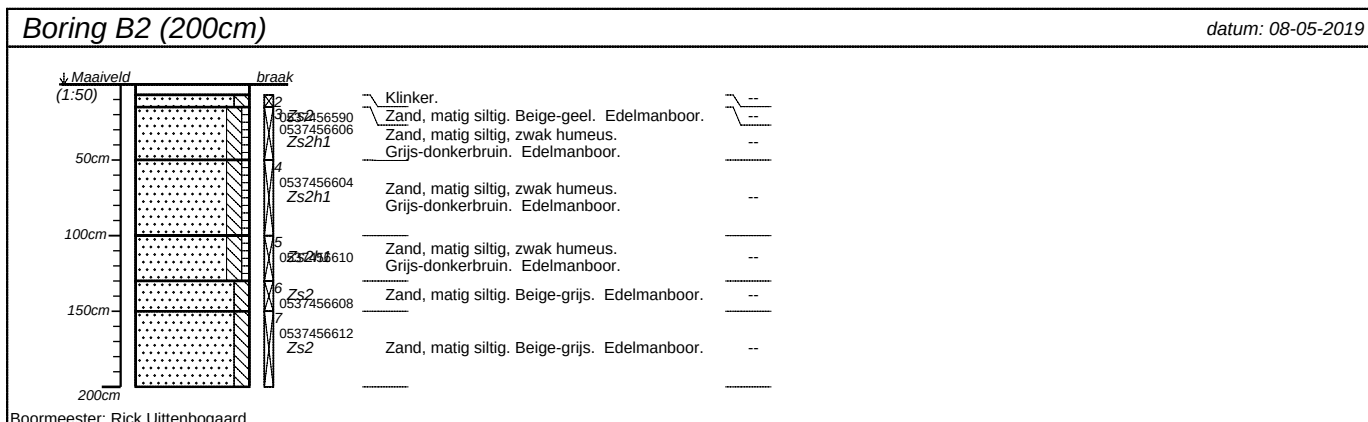
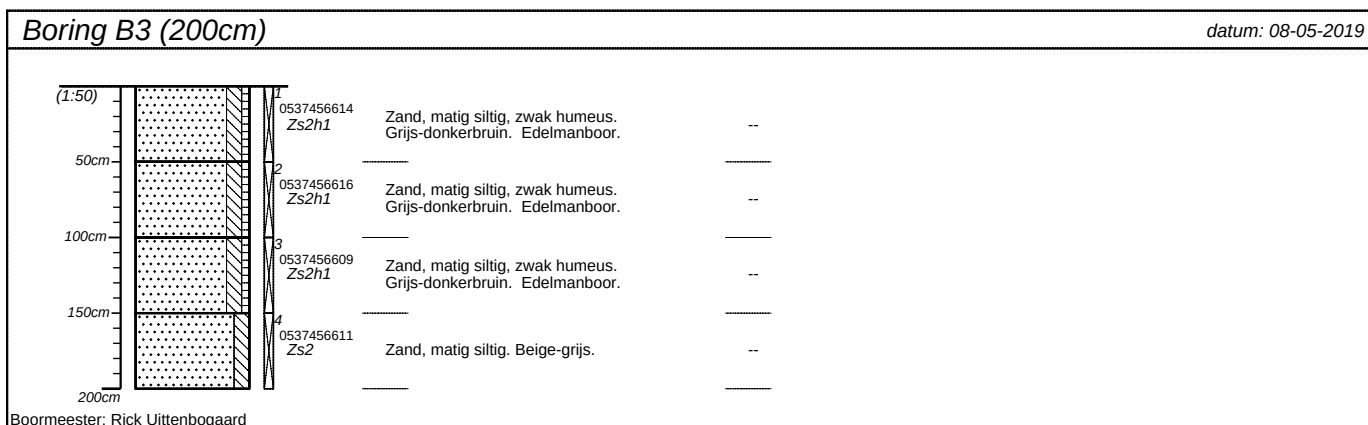
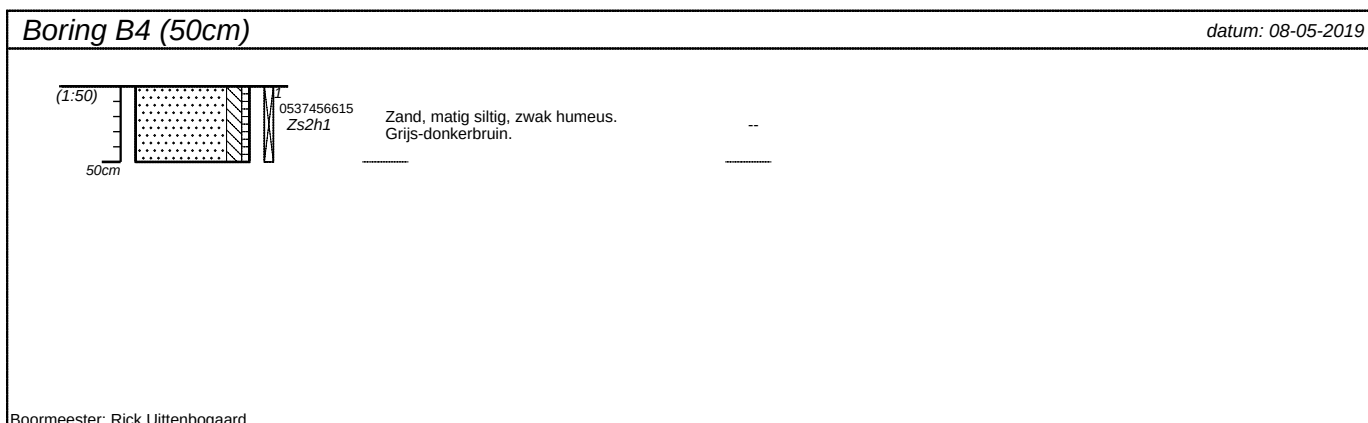
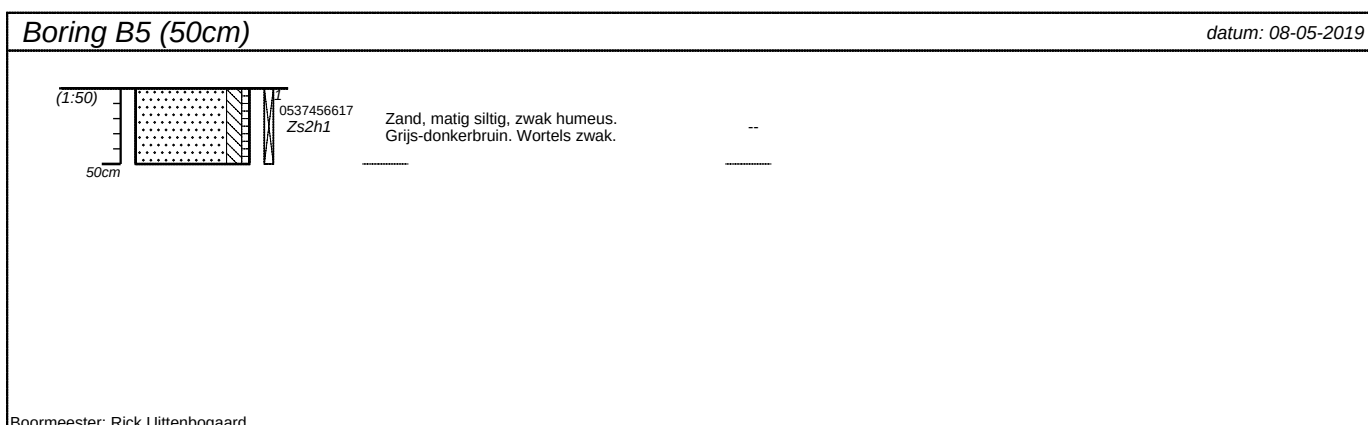
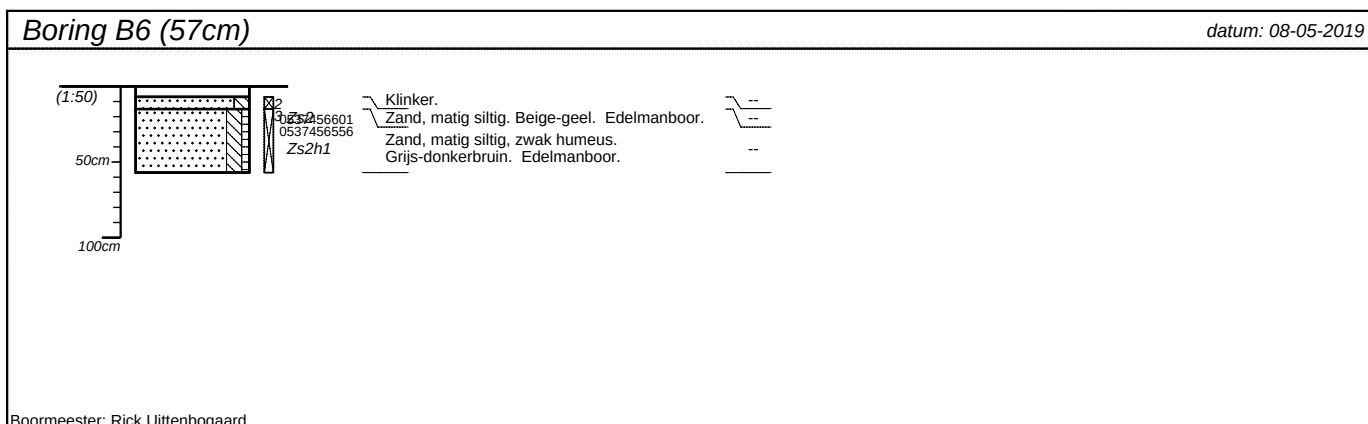
## **Bijlage 5. Boorprofielbeschrijvingen (conform NEN 5104)**

De grond is globaal opgebouwd uit matig fijn, zwak siltig zand. De boorstaten van de boringen zijn opgenomen in bijlage 5. Tijdens het uitvoeren van het veldwerk geen bijzonderheden waargenomen.
