## **Verkennd bodemonderzoek**

Houtsestraat 7-9 te Sint-Oedenrode

Projectnummer: 20211401  
Datum: 16 juni 2021

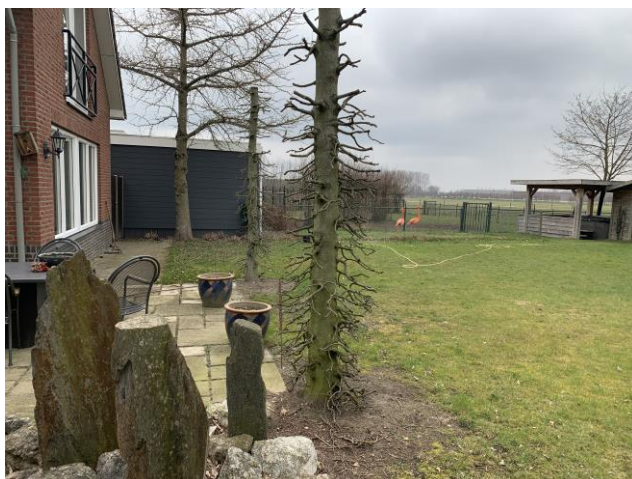
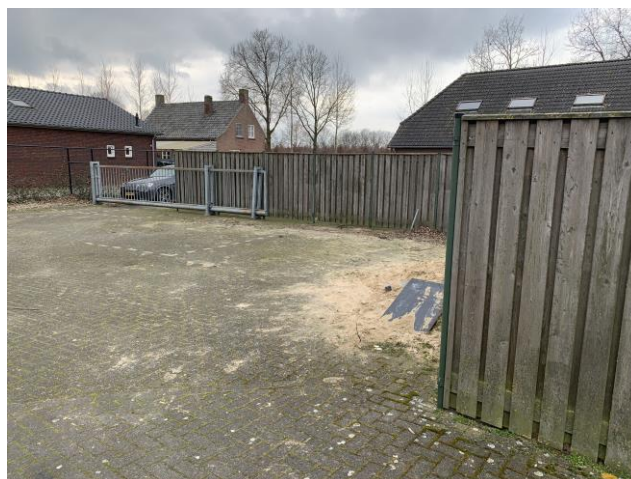
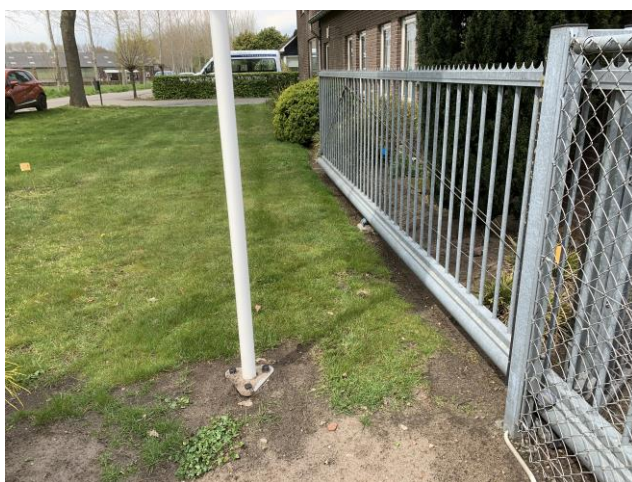
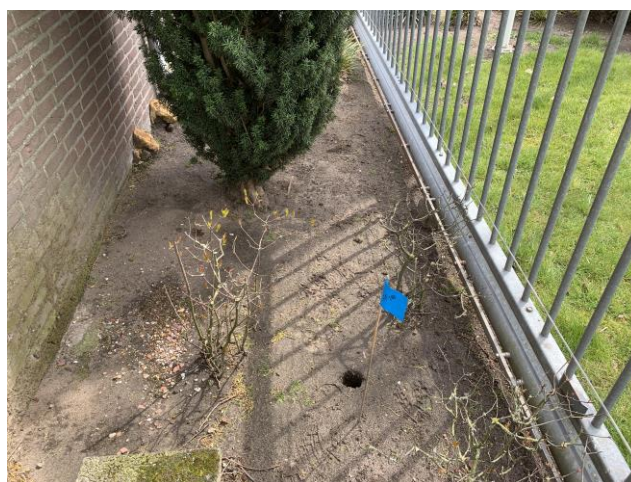
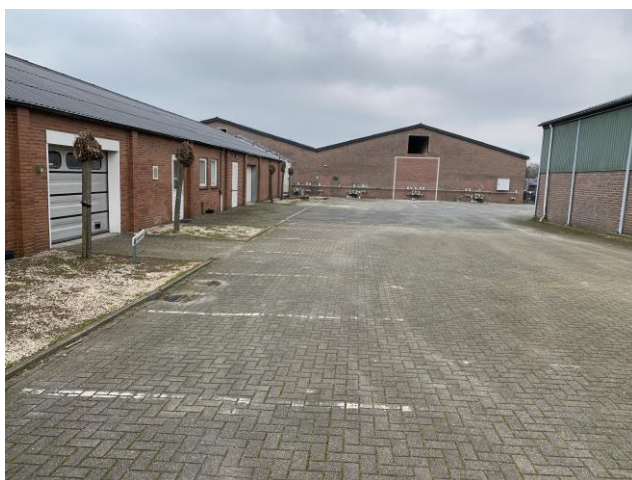
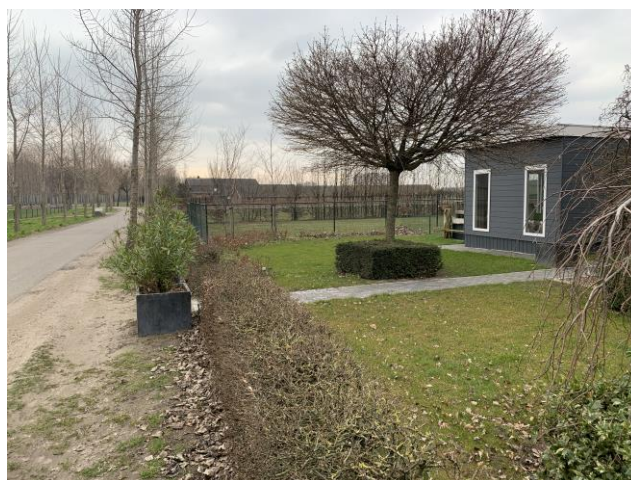
**Figuur 2: huidige situatie (6 foto's)**

De onderzoekslocatie betreft de percelen Houtsestraat 7-9 te Sint-Oedenrode. Op de locatie zijn diverse woonhuizen en stallen aanwezig. De locatie is deels verhard met klinkers en asfalt. In tabel 1 zijn de locatiegegevens weergegeven.

**bron: locatie-inspectie MILON bv**

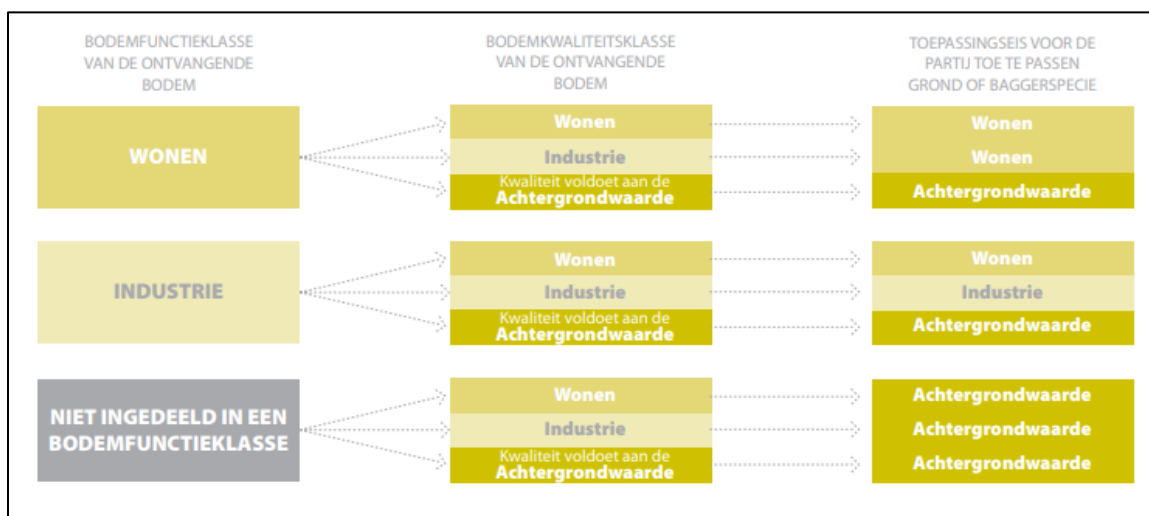
Figuur 2. Bepaling van de toepassingseis in het generieke kader. Na bepaling van de kwaliteit van de grond of baggerspecie kan op basis van de toepassingseis gekeken worden waar de grond of baggerspecie toegepast kan worden.

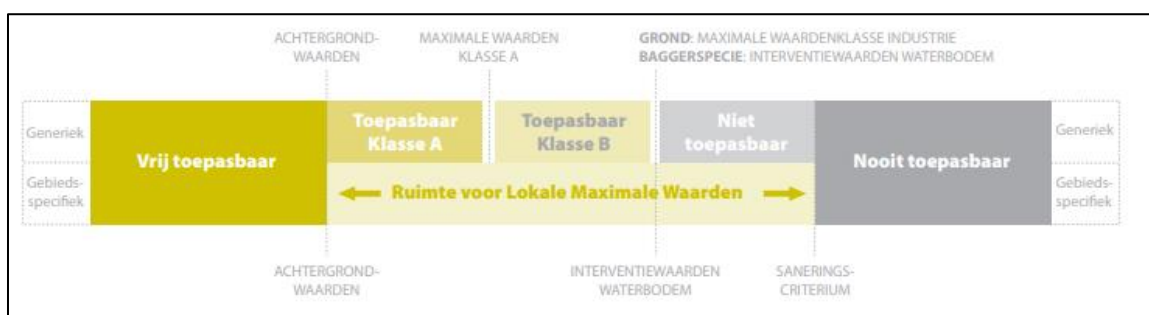
Figuur 3. Generieke toepassing van grond en baggerspecie in oppervlaktewater (T3)

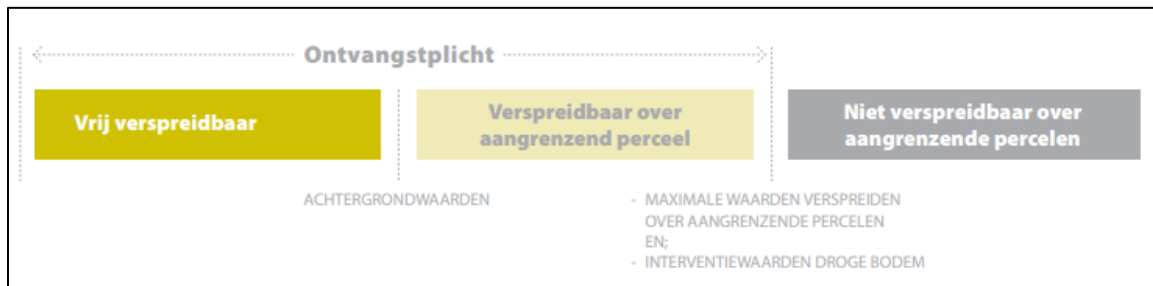
Figuur 4. Verspreiding van baggerspecie op het aangrenzend perceel (T5).

Voor het verspreiden van baggerspecie over de aangrenzende percelen dient de baggerspecie te voldoen aan de 'Maximale waarden' voor verspreiden. Deze waarden zijn gebaseerd op de msPFAS-toets (meer stoffen Potentieel Aangetaste Fractie van lagere organismen). Daarnaast mag de kwaliteit van de baggerspecie de interventiewaarden voor droge bodem niet overschrijden. Aanvullend gelden de volgende voorwaarden;

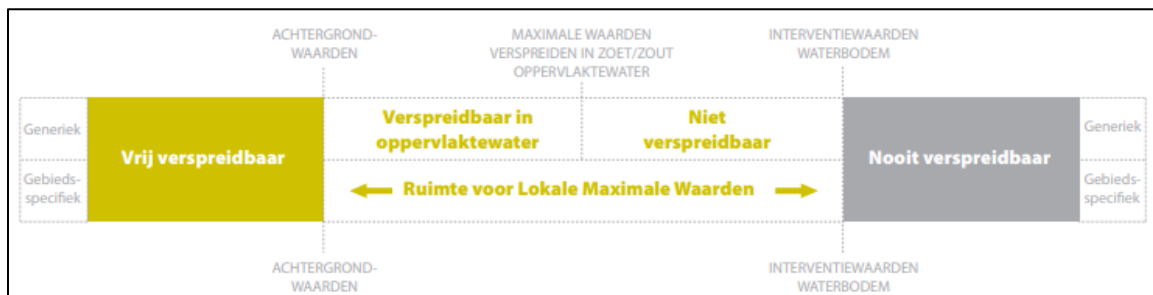
Figuur 5. Verspreiden van baggerspecie in zoet of zout oppervlaktewaterlichaam (T6 respectievelijk T7).

Het verspreiden van baggerspecie in zoet oppervlaktewater is bedoeld om het watersysteem weer op orde te brengen. Getalsmatig is dit dezelfde norm als de grens tussen klasse A en B bij toepassen in oppervlaktewater. Voor het verspreiden van baggerspecie in zout oppervlaktewater geldt een andere normering dan bij verspreiden in zoet oppervlaktewater. Er vindt onder andere geen correctie plaats voor het bodemtype.
