## **Verkennd en aanvullend bodemonderzoek**

Houtsestraat 7-9 te Sint-Oedenrode

Projectnummer: 20211401  
Datum: 26 juli 2021

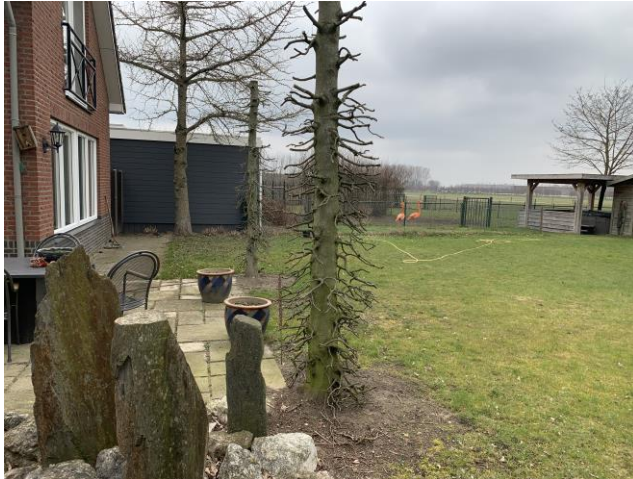
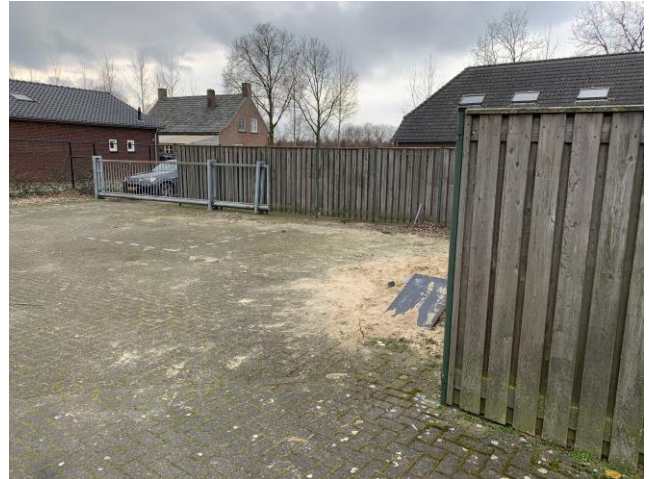
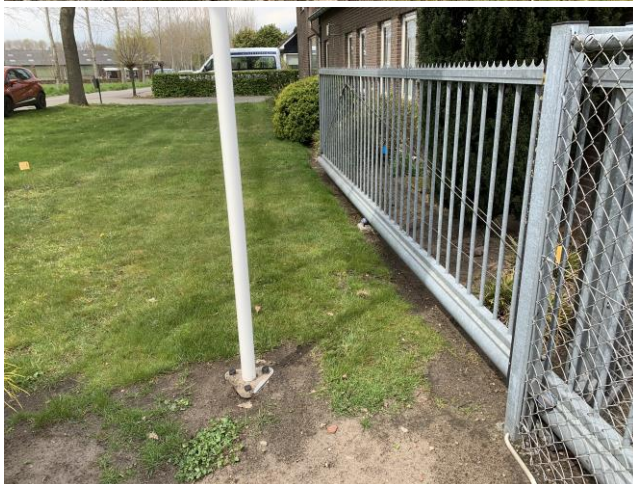
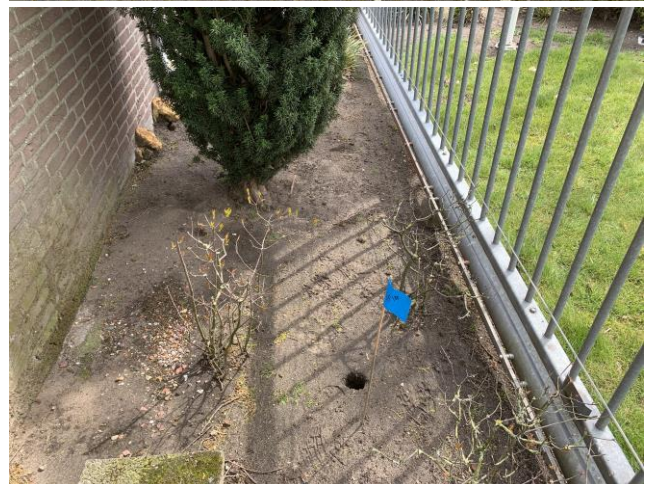
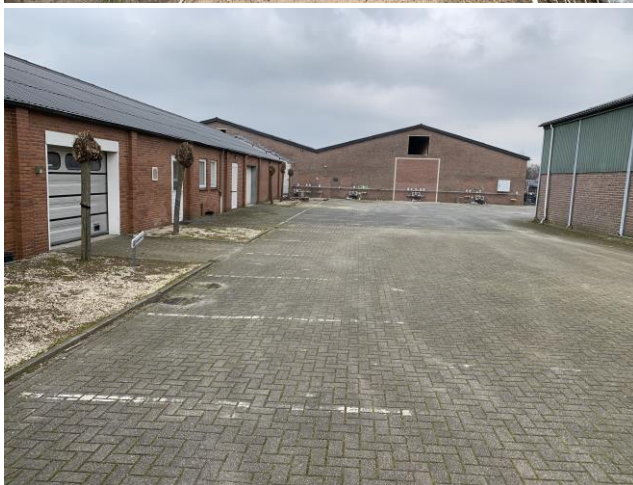
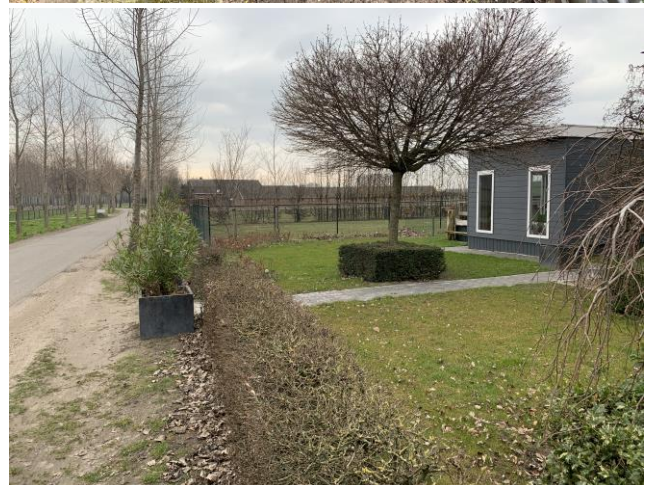
De onderzoekslocatie betreft de percelen Houtsestraat 7-9 te Sint-Oedenrode. Op de locatie zijn diverse woonhuizen en stallen aanwezig. De locatie is deels verhard met klinkers en asfalt. In tabel 1 zijn de locatiegegevens weergegeven.

***Figuur 2: huidige situatie (6 foto's)***
