## **Verkennd bodem- en asbestonderzoek**

Houtsestraat 7-9 te Sint-Oedenrode

Gemeente Sint-Oedenrode, sectie N, nummers 911 (ged.),  
1151 (ged.) en 1174 (ged.)

Opdrachtgever : De heer E. Verspeek  
Projectnummer : 22.1003  
Versienummer : 1  
Plaats, datum : Sint-Oedenrode, 16 maart 2022  
Auteur : Mevr. I.P.E. van Kessel

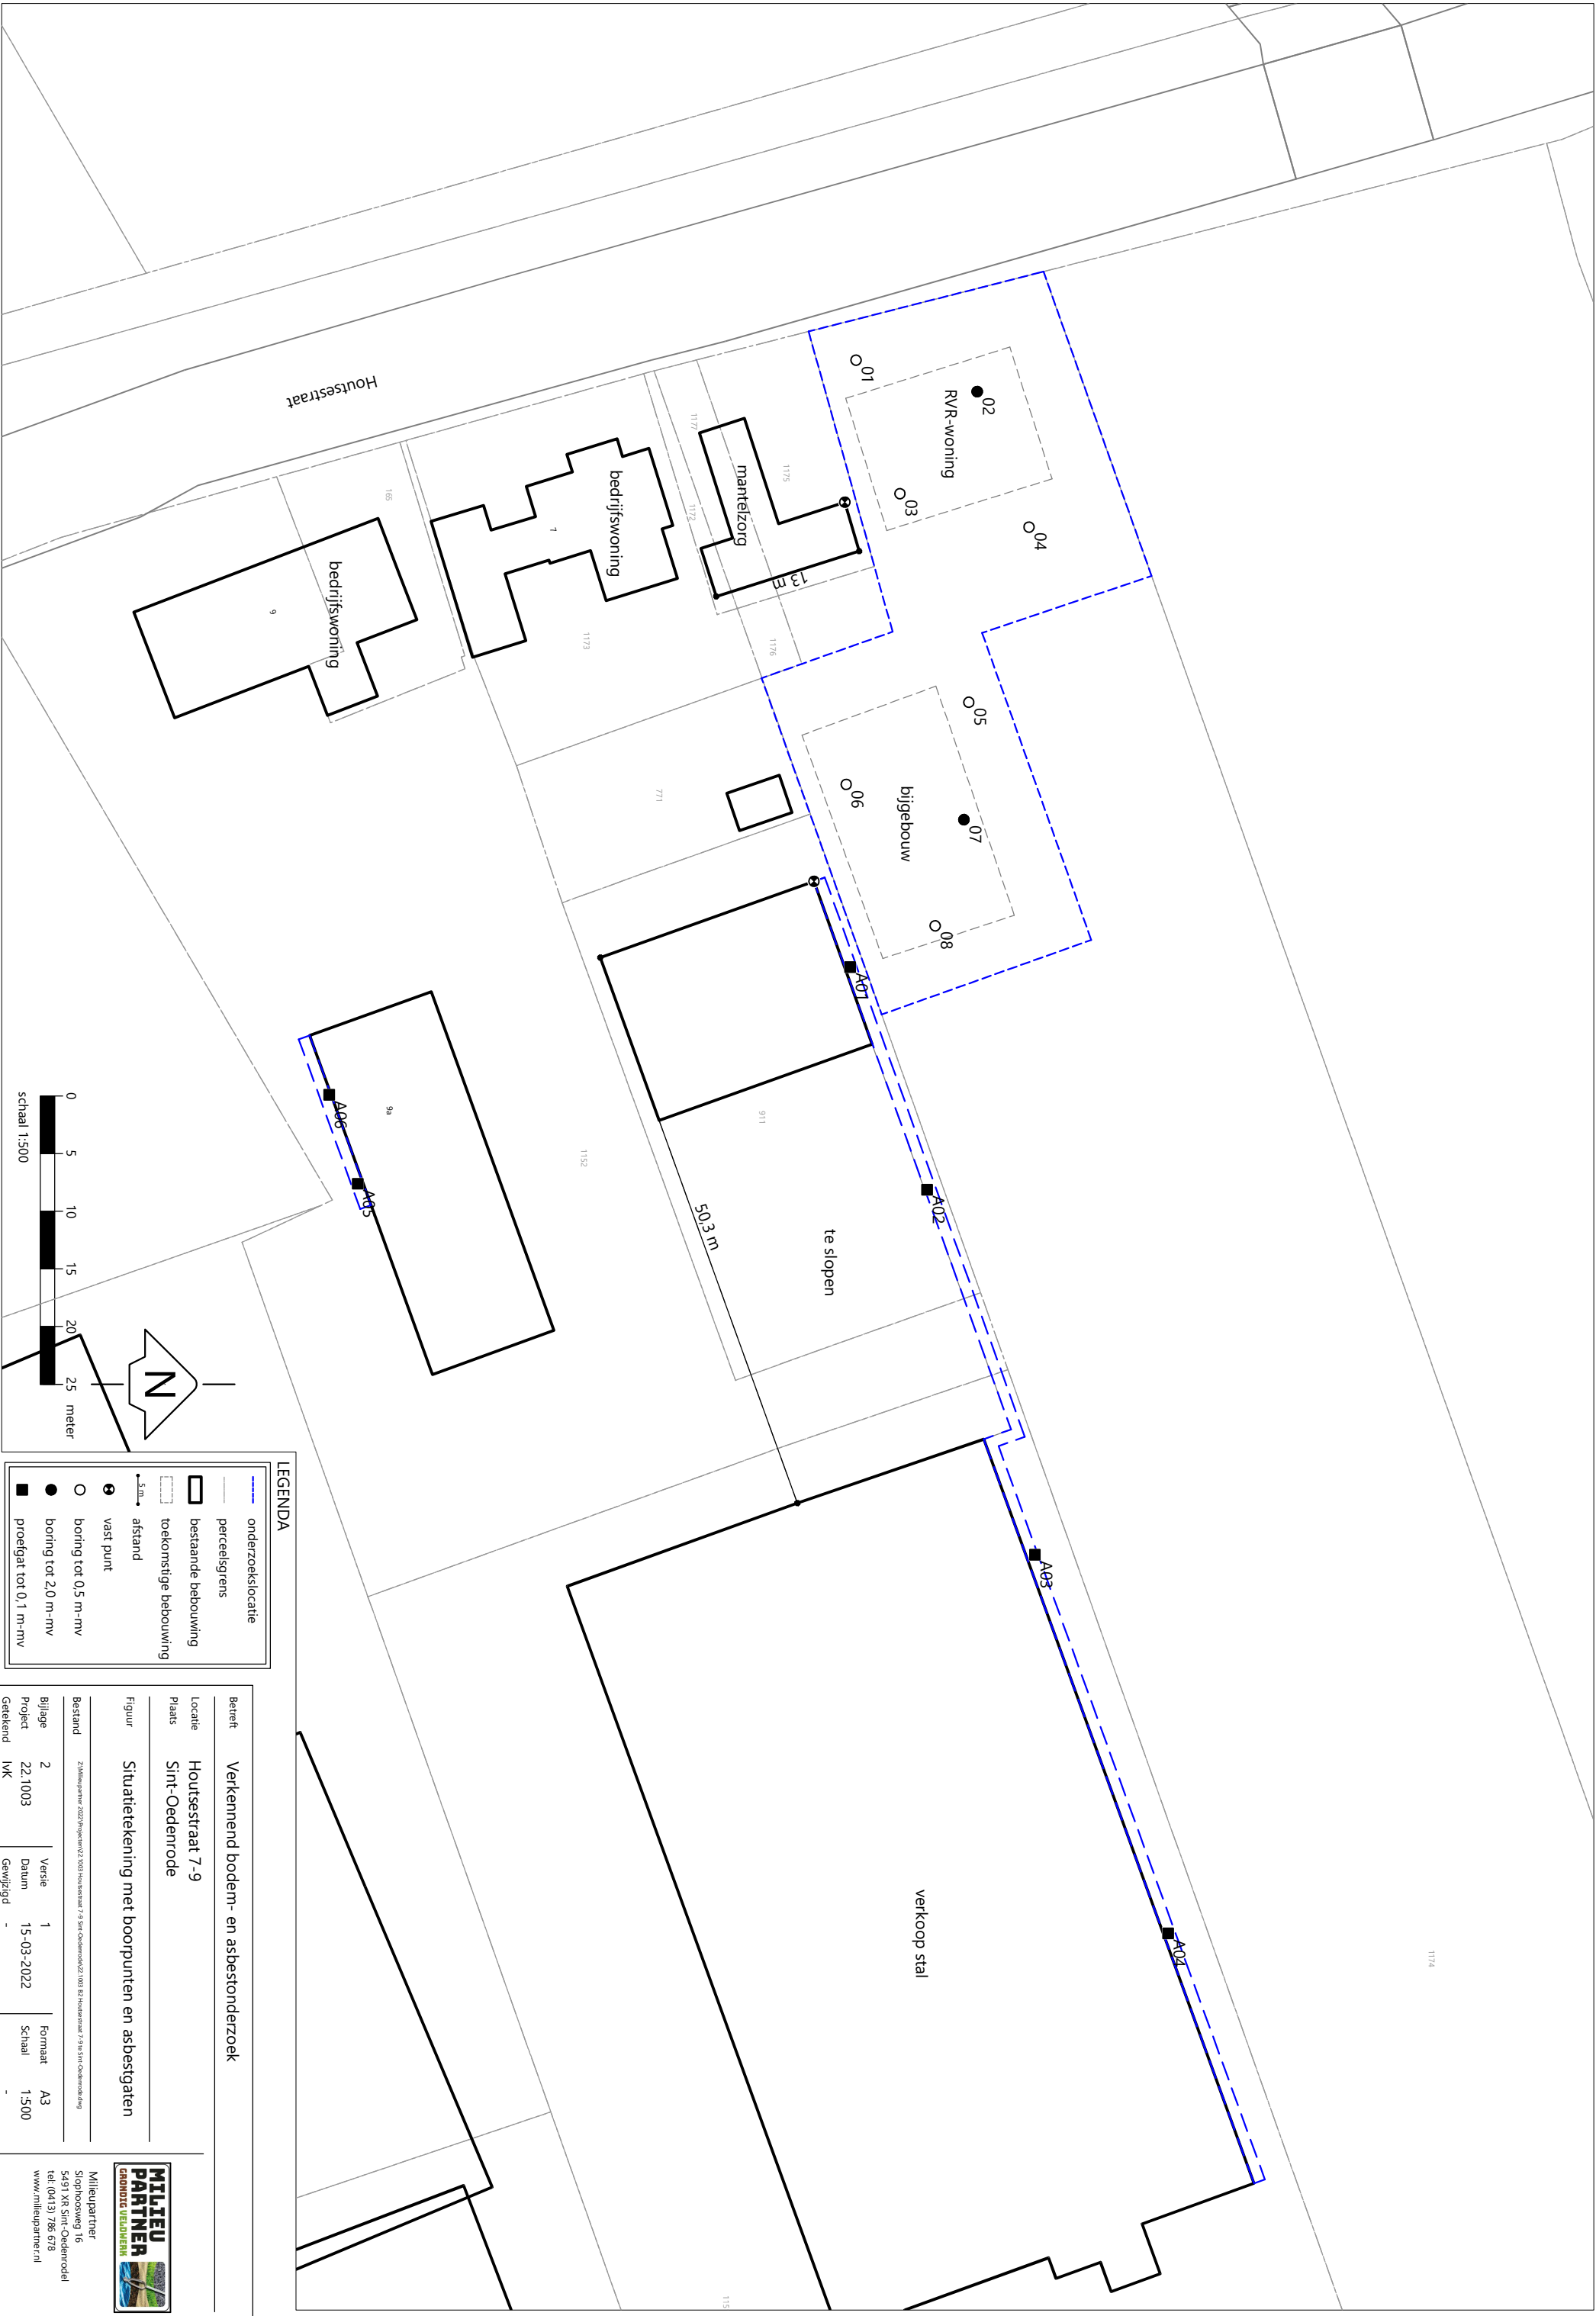
### Locatietekening

De locaties van de verrichte boringen zijn aangegeven op de tekening in bijlage 2. De analysecertificaten zijn opgenomen in bijlage 4. In bijlage 6 zijn foto's van de onderzoekslocatie opgenomen.

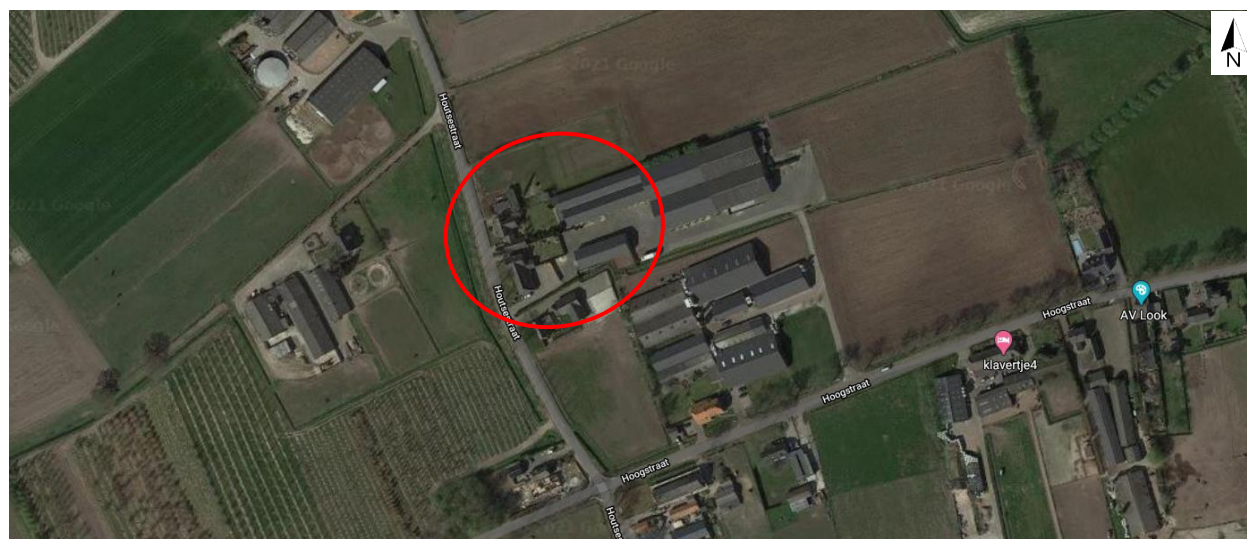
**Figuur 1: luchtfoto met globale ligging onderzoekslocatie (rood omrand) bron: Google Maps**

De regionale ligging van de onderzoekslocatie is weergegeven op de topografische overzichtskaart in bijlage 1 en de luchtfoto in figuur 1. Voor een indruk van de onderzoekslocatie wordt verwezen naar figuur 2 en de situatietekening in bijlage 2.
