Rapport

**verkennd bodemonderzoek**  
**Hoogstraat 64 te Sint-Oedenrode**

*Projectnaam* Hoogstraat 64 te Sint-Oedenrode  
*Projectnummer* B2942

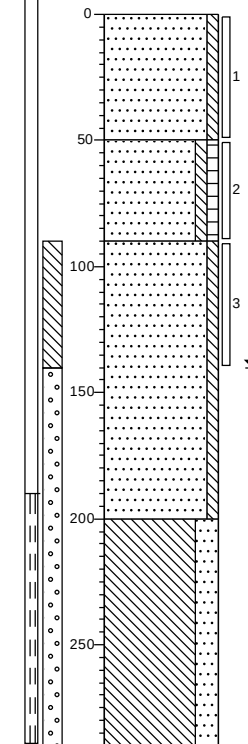
Zand, zeer fijn, zwak siltig, donker beigebruin, Edelmanboor

Zand, zeer fijn, zwak siltig, zwak humeus, donker zwartbruin, Edelmanboor

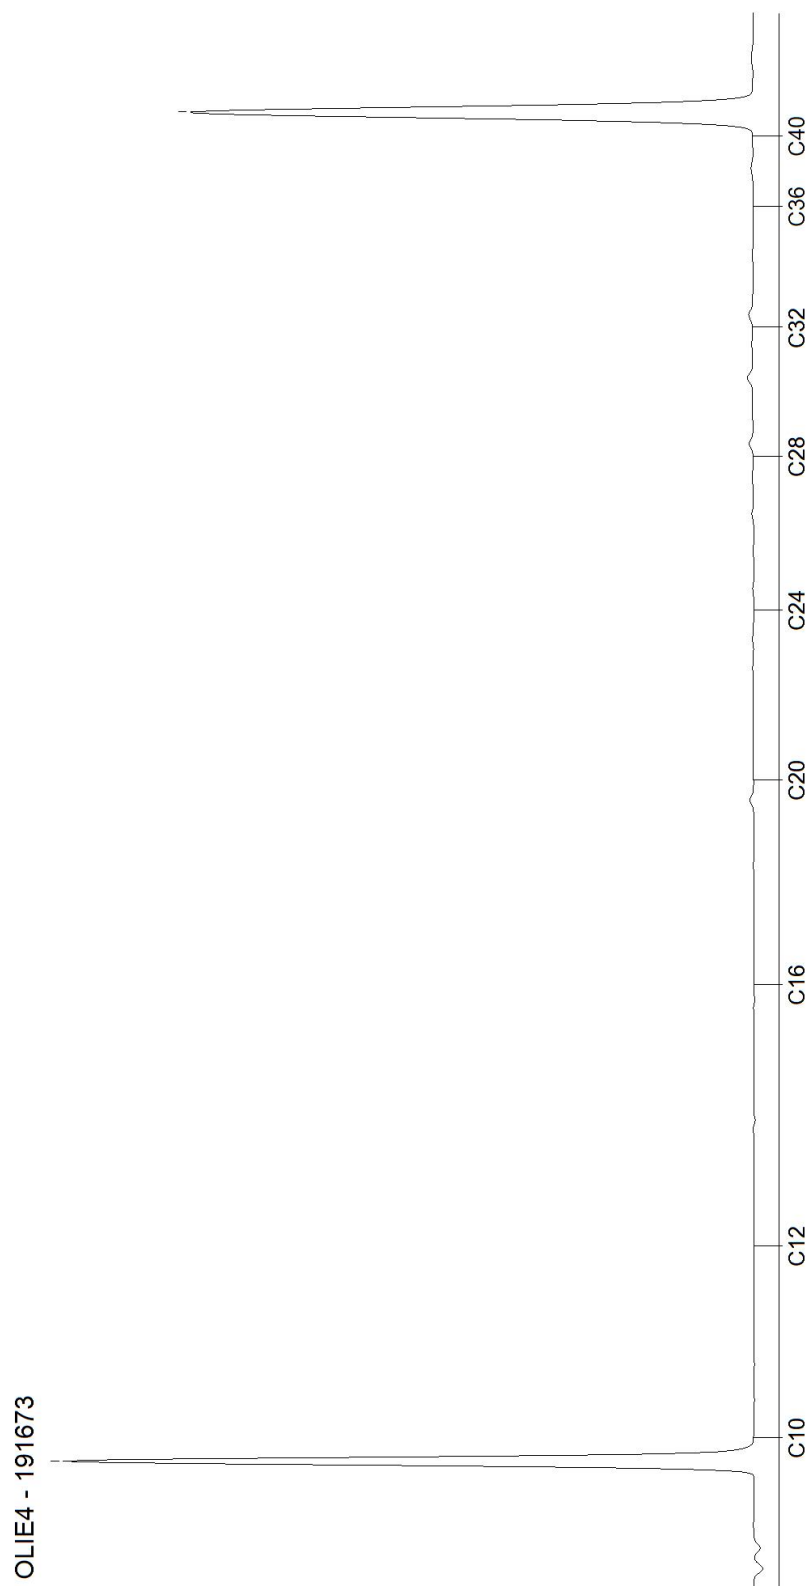
CHROMATOGRAM for Order No. 1134572, Analysis No. 191673, created at 14.03.2022 12:08:52

**Monster beschrijving: BG1 1 (0-50) 2 (8-50) 3 (40-60) 5 (40-60)**

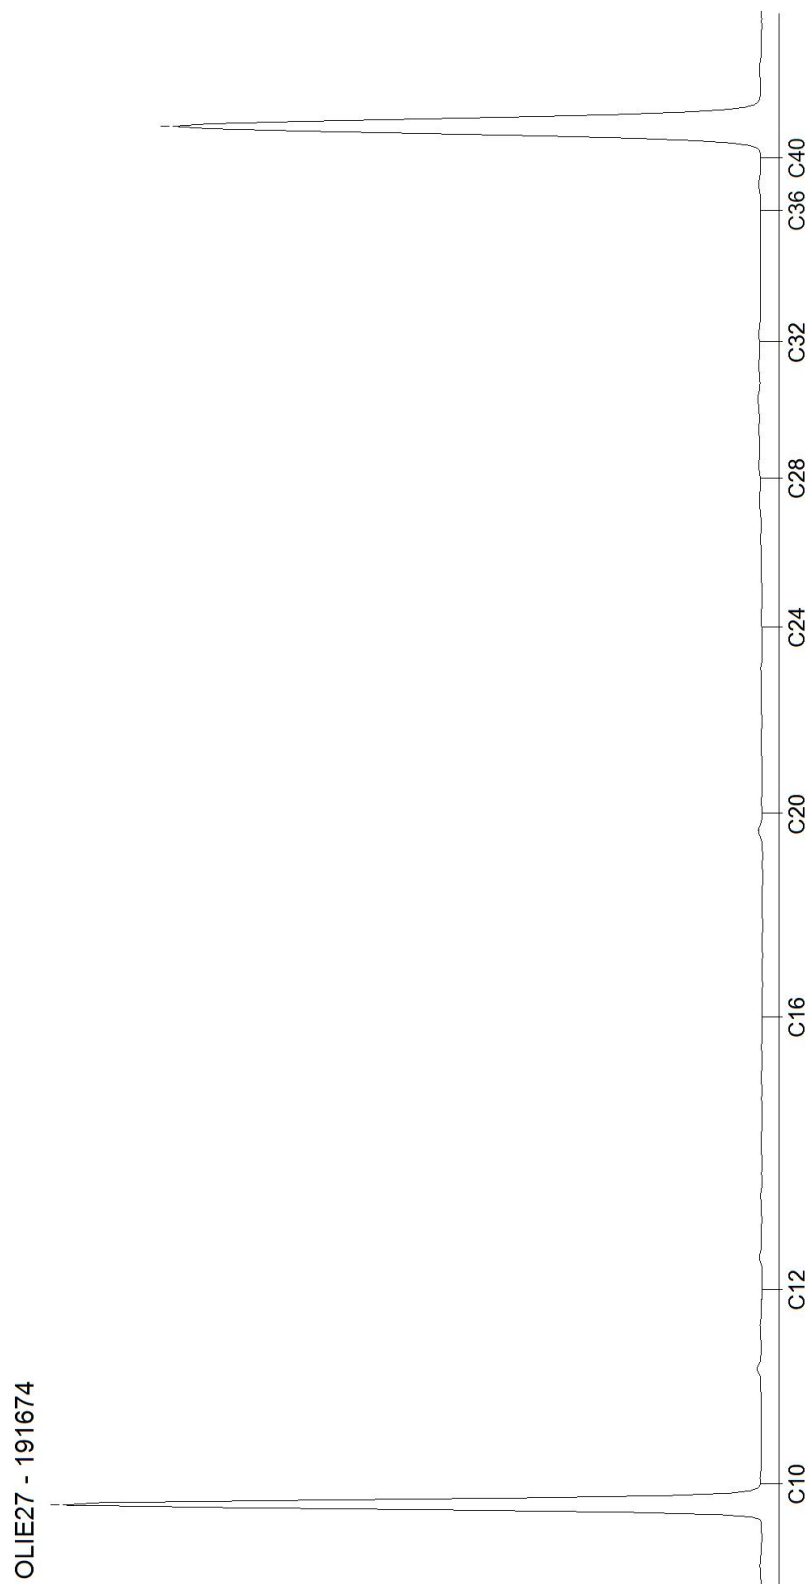
CHROMATOGRAM for Order No. 1134572, Analysis No. 191674, created at 11.03.2022 11:27:27

**Monster beschrijving: BG2 3 (8-40) 4 (10-60) 5 (8-40) 6 (0-50)**

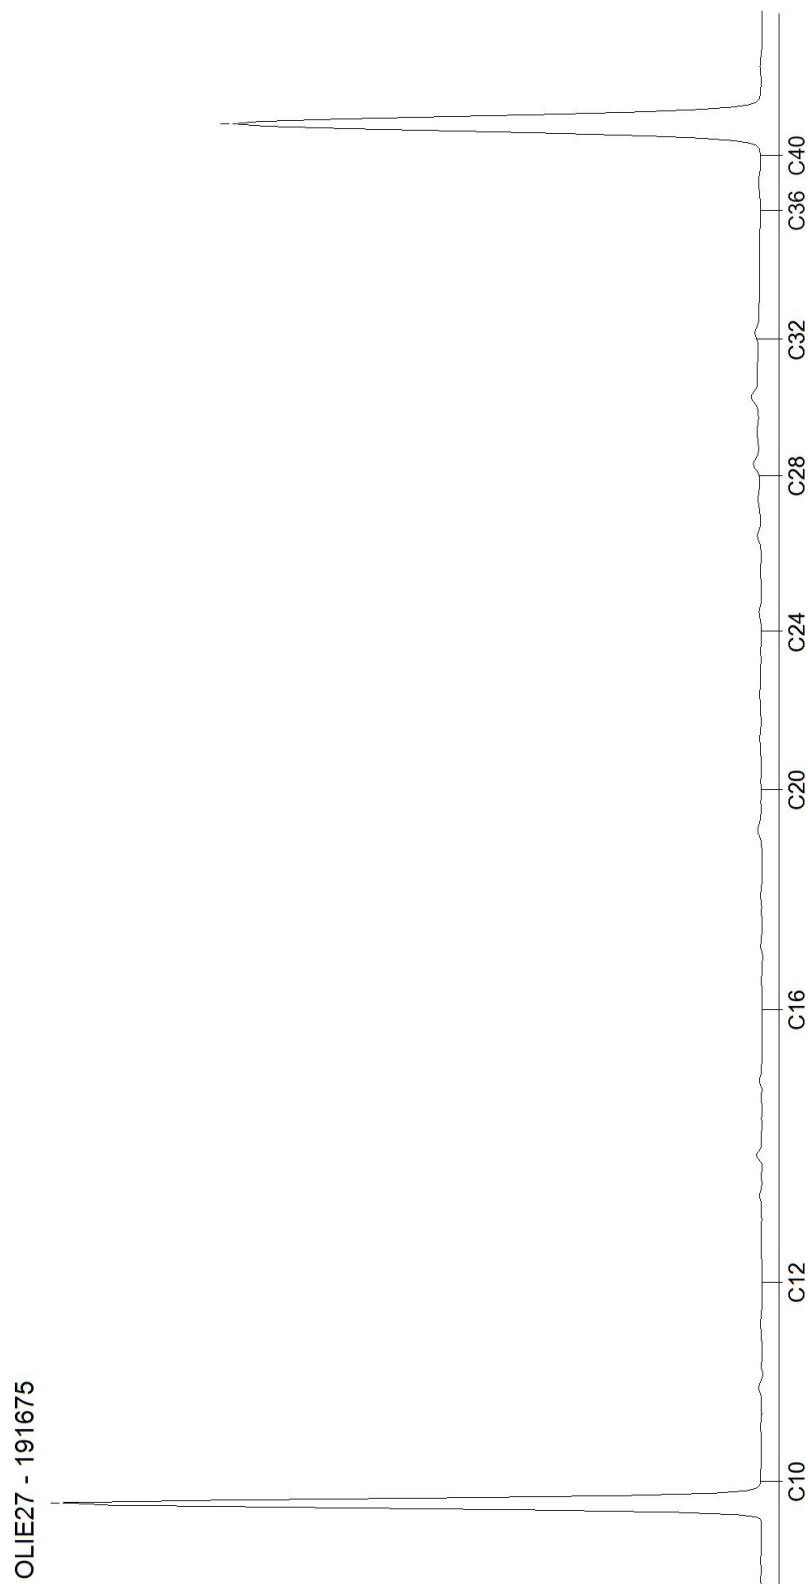
CHROMATOGRAM for Order No. 1134572, Analysis No. 191675, created at 14.03.2022 10:26:52

**Monster beschrijving: BG3 7 (0-50) 8 (0-50) 9 (0-50)**

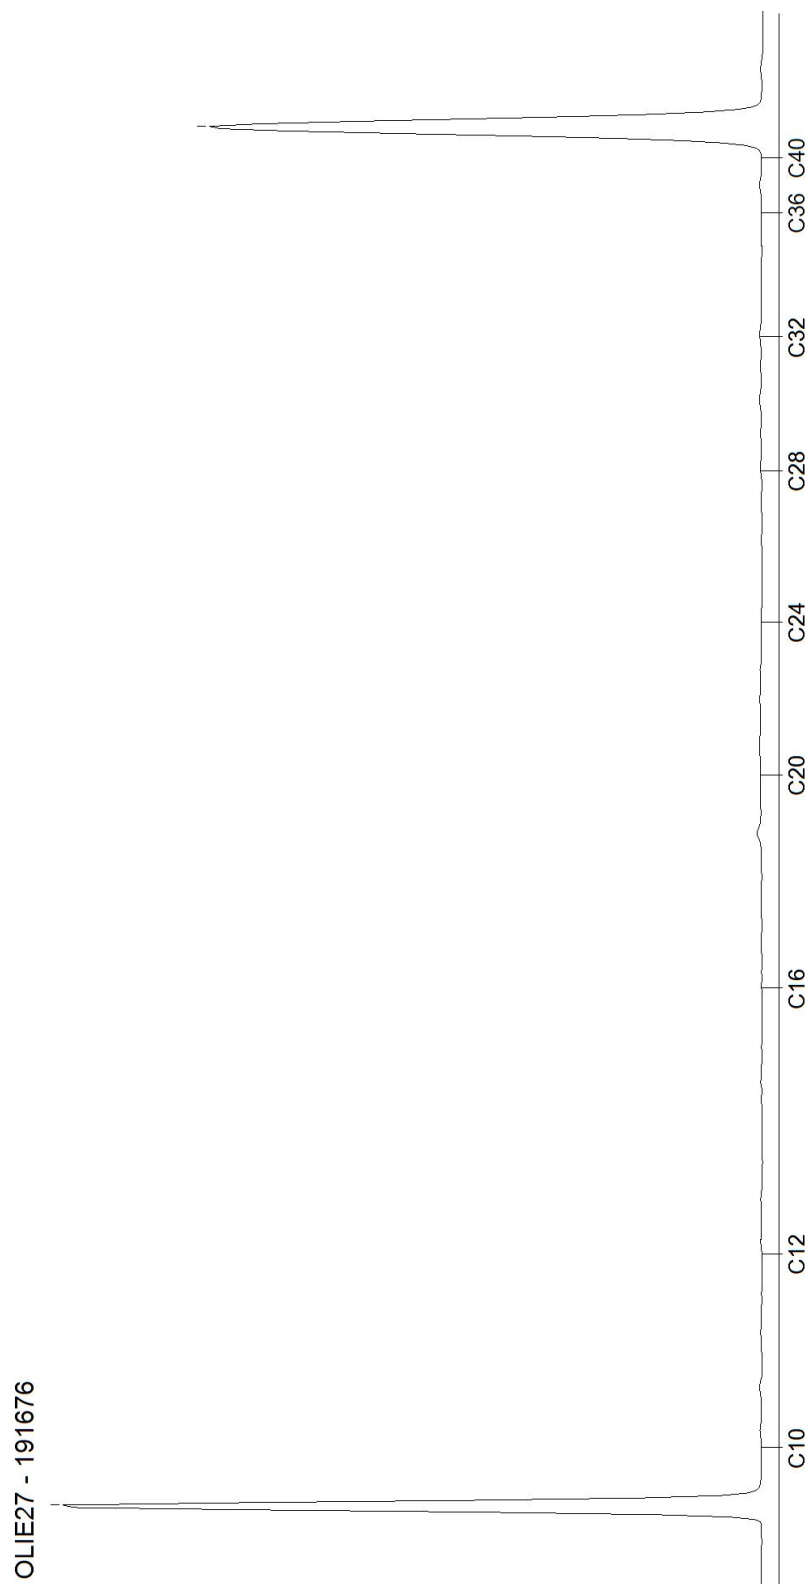
CHROMATOGRAM for Order No. 1134572, Analysis No. 191676, created at 11.03.2022 13:10:35

In monster BG4 van de meest verdachte bodemlaag ter plaatse van de voormalige brandstoftanks is geen gehalte aan minerale olie gemeten boven de achtergrondwaarde.

**Monster beschrijving: BG4 tanklocatie 10 (8-50)**

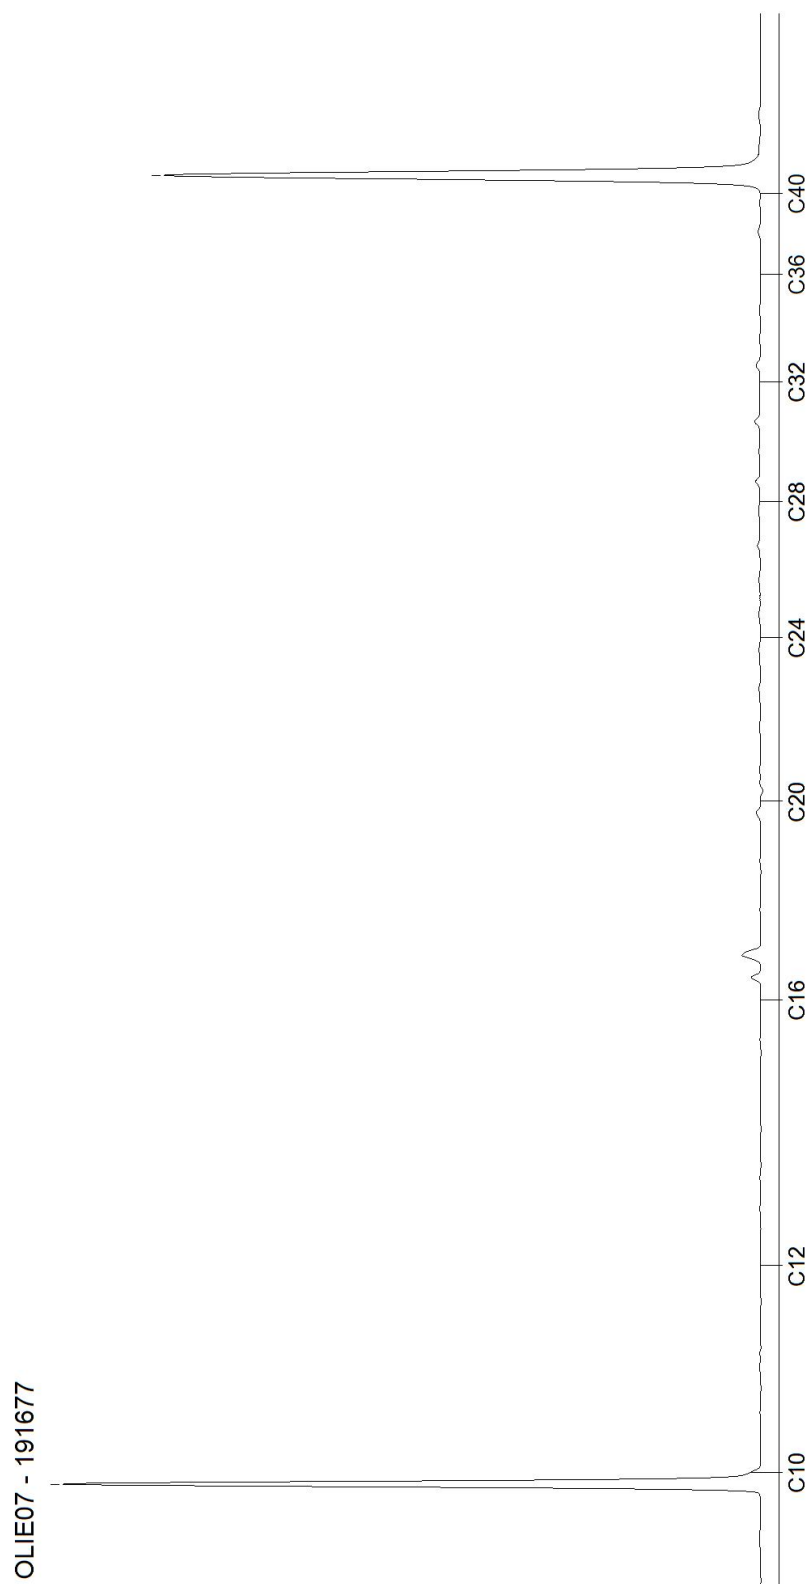
CHROMATOGRAM for Order No. 1134572, Analysis No. 191677, created at 14.03.2022 11:36:53

**Monster beschrijving: OG1 2 (100-140) 6 (50-90)**

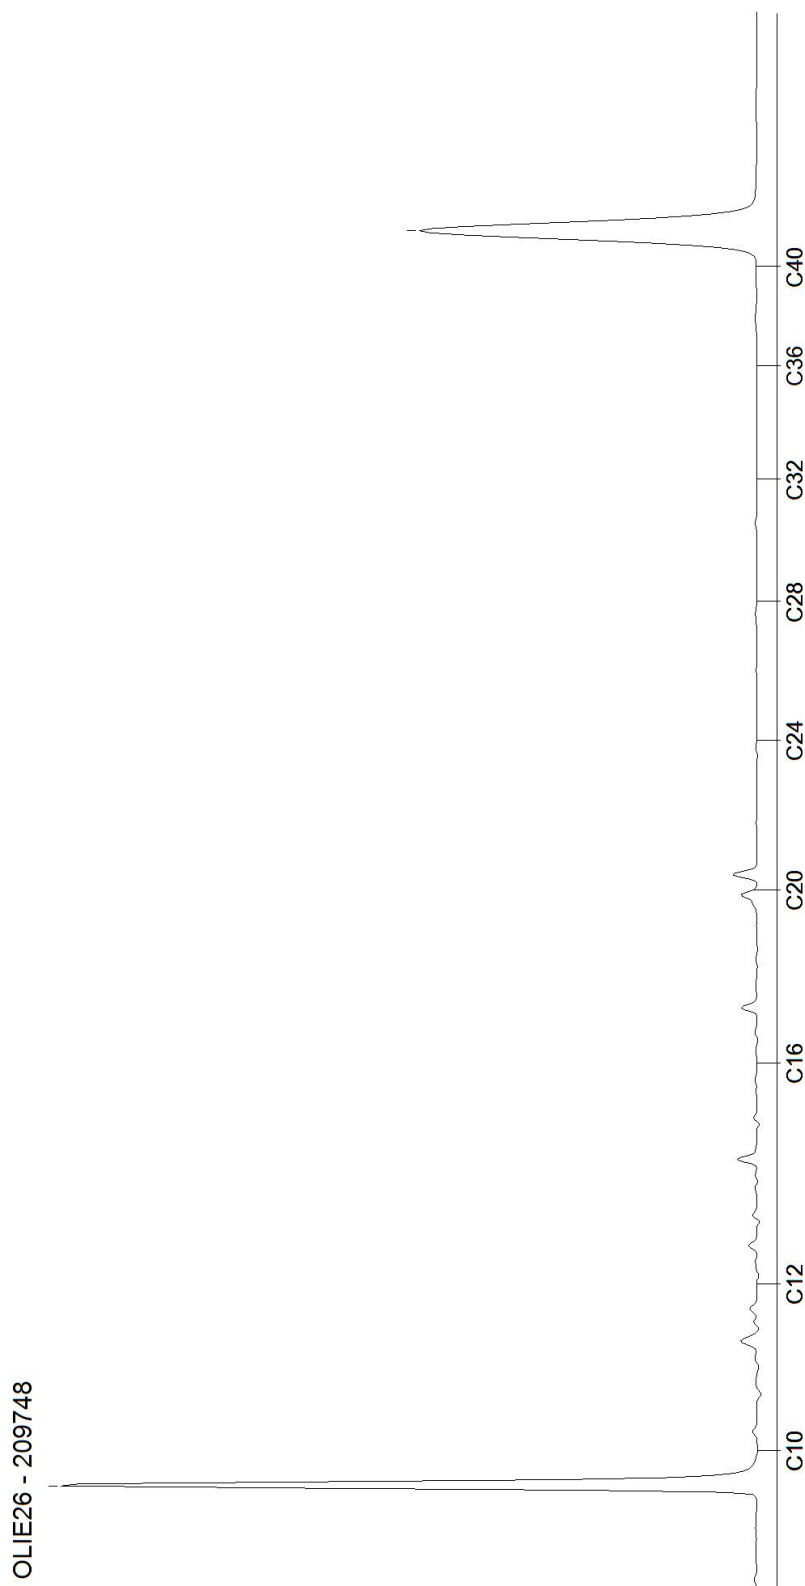
CHROMATOGRAM for Order No. 1137725, Analysis No. 209748, created at 18.03.2022 14:10:46

In het grondwater ter plaatse van peilbuis 6 is een gehalte aan molybdeen gedetecteerd boven de streefwaarde. Een verklaring voor het licht verhoogde gehalte aan molybdeen is niet voorhanden. De overschrijding is marginaal en behoeft geen nader onderzoek.

**Monster beschrijving: 6-1-1 6 (190-290)**

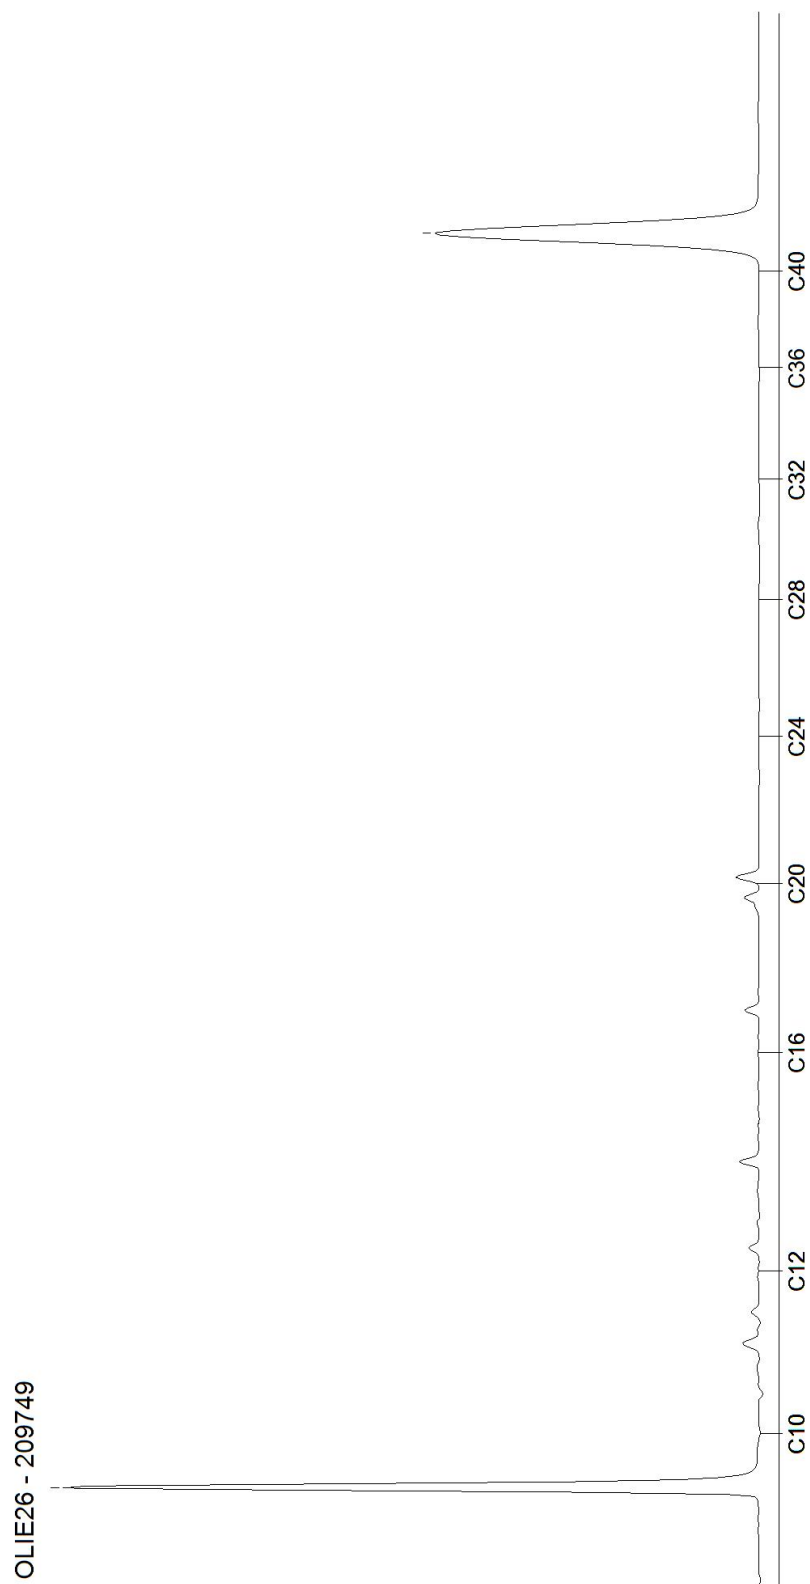
CHROMATOGRAM for Order No. 1137725, Analysis No. 209749, created at 18.03.2022 14:10:46

In het grondwater ter plaatse van de voormalige brandstoftanks (peilbuis 10), is geen gehalte aan minerale olie gemeten boven de streefwaarde.

**Monster beschrijving: 10-1-1 10 (220-320)**
